**INFORME DE CONTROL ESPECÍFICO
N° 041-2020-2-0397-SCE**

**“PROCESO DE ELABORACIÓN Y APROBACIÓN DE
EXPEDIENTE TÉCNICO Y EJECUCIÓN DE LA OBRA:
REPARACIÓN DE PISCINA; EN EL(LA) CENTRO
RECREACIONAL BARRIO DE CHALAMPAMPA DISTRITO DE
PAMPAS, PROVINCIA TAYACAJA, DEPARTAMENTO
HUANCAVELICA”**

**PERÍODO
29 DE MAYO DE 2019 AL 30 DE MARZO DE 2020**

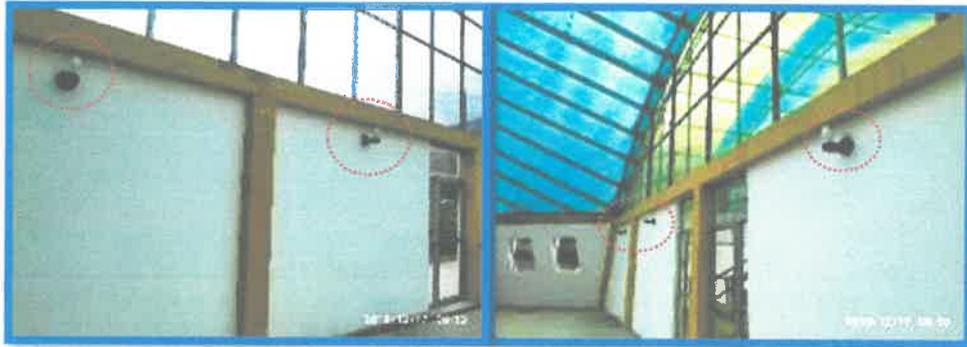
En el interior del área de la piscina se advirtió la instalación de ocho (8) unidades de braquetes, no existiendo físicamente donde ejecutar el resto (cuatro (4) unidades de braquetes que se consideró en exceso en la hoja de metrados del expediente técnico (Apéndice n.º 14), en las imágenes n.º 1 y 2 se resalta en las circunferencias los braquetes.

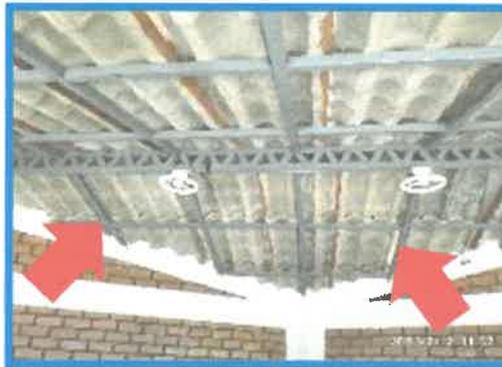
Imagen n.º 3

En la imagen se observa el techo del área del cafetín, el cual no cuenta con cielo raso, por lo tanto, se consideró una partida con un metrado inexistente.

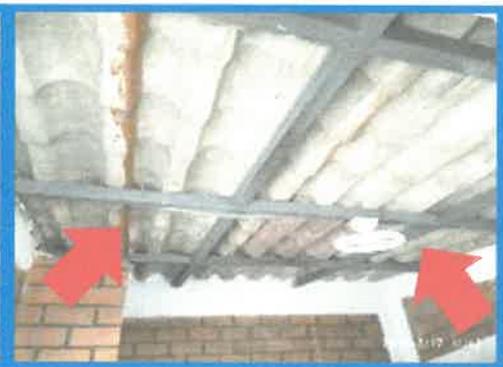
Imagen n.º 4

En la imagen se observa el techo del área de la caseta de control, el cual no cuenta con cielo raso, por lo tanto, se consideró una partida con un metrado inexistente.

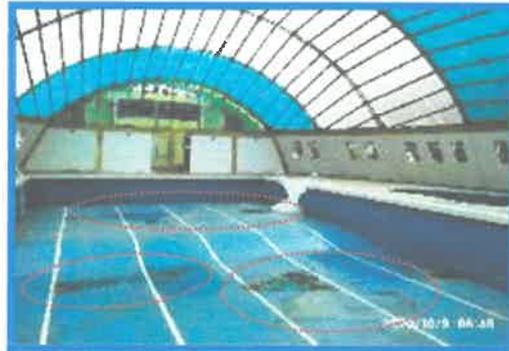
Imagen n.º 5
Techo de policarbonato de la Piscina, sin mejoras y presenta goteras

En las áreas encerradas en circunferencias se aprecian los charcos de agua en el interior de la piscina producto de las goteras, las cuales se debe a que el policarbonato del techo presenta hoyuelos, fisuras y ondulación por los cuales viene filtrando las aguas pluviales, sobre las que no realizaron trabajos por falta de especificaciones técnicas de la partida.

05.01.02.01 SELLADO DE TECHO DE POLICARBO NATO	En la hoja de metrado "Piscina" (Apéndice n.º 14) se consideró el metrado de 712.00m ² y en el Plano de Techo de Piscina - lámina: EP-01 (Apéndice n.º 14), el metrado es de 792.34m ² , del área total del techo. De la verificación a las fotografías del estado situacional de la Obra que se encuentra en la memoria descriptiva del expediente técnico (Apéndice n.º 14), esta señala: "La cobertura de la piscina se encuentra deteriorado, con muchos orificios la cual es necesario su mantenimiento de toda la cobertura" , no obstante, la partida planteada no cuenta con especificaciones técnicas o planos, con información para su ejecución, ni especifica los alcances para realizar los trabajos, y en la visita realizada a la Obra con Acta n.º 001-2019-MPT-OCI de 17 de diciembre de 2019 (Apéndice n.º 23) y Acta de Inspección n.º 002-2019-OCI/MPT de 15 de julio de 2020 (Apéndice n.º 24), no se evidencia ningún resultado respecto a la mejora de las condiciones del techo. Ya que, las planchas de policarbonato se encuentran deterioradas, presenta fisuras, hoyuelos de medio centímetro en la primera capa del policarbonato; asimismo, el policarbonato presenta ondulación en algunas planchas y algunas no presentan perfil de unión, la silicona no se aprecia en algunos tramos en otros se viene saliendo, y según el Guardián de la Obra, cuando llueve presenta goteras en el área interior de la piscina; también, se observa humedad por filtración en las vigas, columnas y muros, por lo tanto, la consideración de la partida sin detalle para su ejecución, genera que su ejecución sea inútil ya que no se advierte una mejora del techo, y que el ambiente no cuente con condiciones para ser utilizado. Por tanto, se considera a la partida como innecesaria, por la falta de información que tiene para su consideración y ejecución, siendo el perjuicio el total del metrado de 712.00m ² que multiplicado por el precio unitario S/39,34 equivale a S/28 010,08, esta partida fue valorizado por el Consorcio Ebenezer ²⁸ (Apéndice n.º 17) y pagado en la Valorización n.º 2 (Apéndice n.º 29) (cuadro n.º 11); además, fue recepcionada por el Comité de Recepción ²⁹ . El hecho descrito se visualiza en las imágenes n.º 5, 6, 7 y 8.	712m ²	712m ²	39,34	S/28 010,08

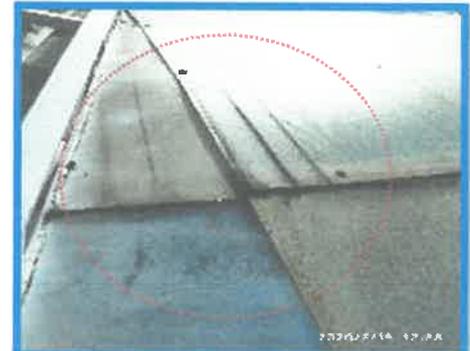
En las áreas encerradas en circunferencias se advierte que las planchas de policarbonato no tienen perfiles de unión, no están selladas con silicona, se encuentran onduladas y presentan hoyuelos, por las cuales vienen filtrando las aguas pluviales; debido a que no se especificó la realización de estos trabajos para subsanar estas deficiencias.

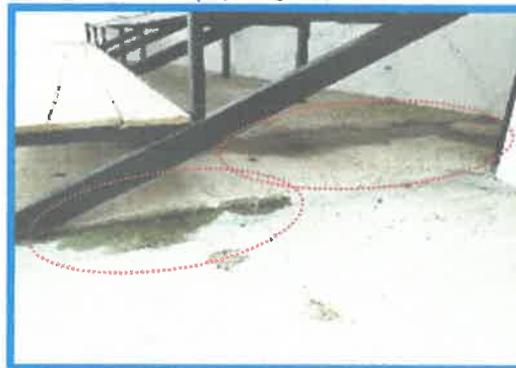
Imagen n.º 7

En las áreas encerradas en circunferencias se advierte los charcos de agua en el interior de la piscina, ocasionado por la filtración de las aguas pluviales que se da por lo problemas que presenta el techo de la piscina.

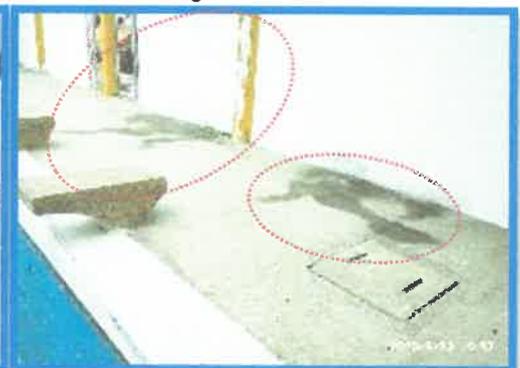
Imagen n.º 8

En las áreas encerradas en circunferencias se advierte charcos de agua y humedecimiento de las vigas, columnas y muros por problemas de filtración de las aguas pluviales que ingresan por el techo de la piscina.

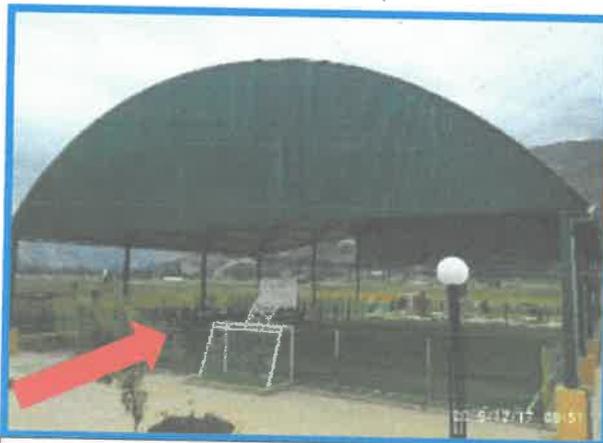
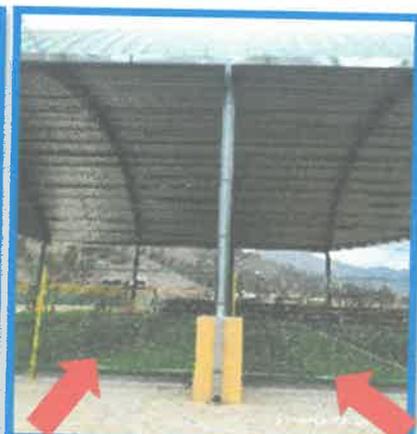
En las imágenes se advierte la ejecución de la losa de grass sintético, no obstante, estas no cumplen con las medidas que establece el metrado y Plano de Cancha con Grass Sintético - láminas: A-1 y A-2 del expediente técnico (**Apéndice n.º 14**).

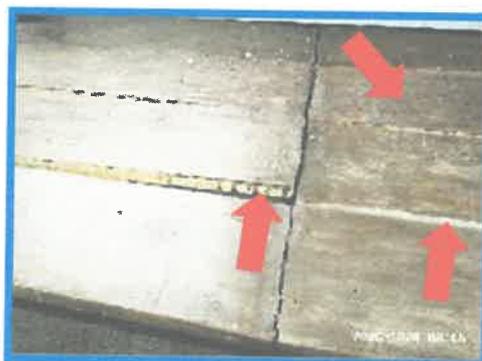
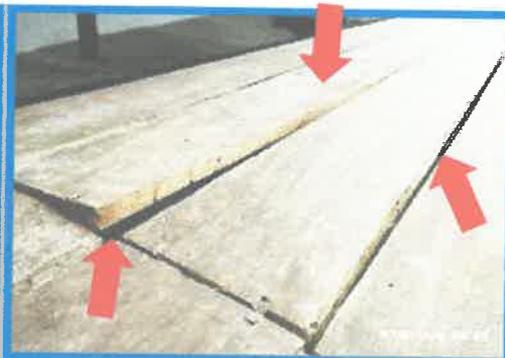
Al respecto, se verificó la ejecución de la partida, advirtiéndose que la madera de los asientos presenta fisuras, grietas, torceduras, con espacios entre las uniones de las maderas y la fijación con tornillo entre la madera y el metal no es fijo ya que se tiene maderas levantadas; asimismo, el barnizado o pintado no es uniforme ni total, estas observaciones contravienen lo solicitado en las especificaciones técnicas para el cumplimiento de la partida.

En las áreas indicadas, se muestra que la madera de las bancas del área de la piscina, presenta grietas, torceduras, se tiene espacio entre las uniones de las maderas y la fijación con tornillo entre la madera y el metal no es fijo ya que se tiene maderas levantadas; asimismo, que el barnizado o pintado no es uniforme; por lo tanto, la ejecución de la instalación de la madera no cumple con lo requerido en las especificaciones técnicas.
