**INFORME DE ACCIÓN DE OFICIO POSTERIOR  
N° 24-2020-CG/OCI/MPT/0475-AOP**

**MUNICIPALIDAD DISTRITAL DE CORRALES  
CORRALES, TUMBES, TUMBES**

**“SERVICIO DE MANTENIMIENTO DE TRES (3) SEMÁFOROS  
UBICADOS EN EL CASCO URBANO DEL DISTRITO DE  
CORRALES, PROVINCIA DE TUMBES - TUMBES”**

**TUMBES, 2 DE NOVIEMBRE DE 2020**

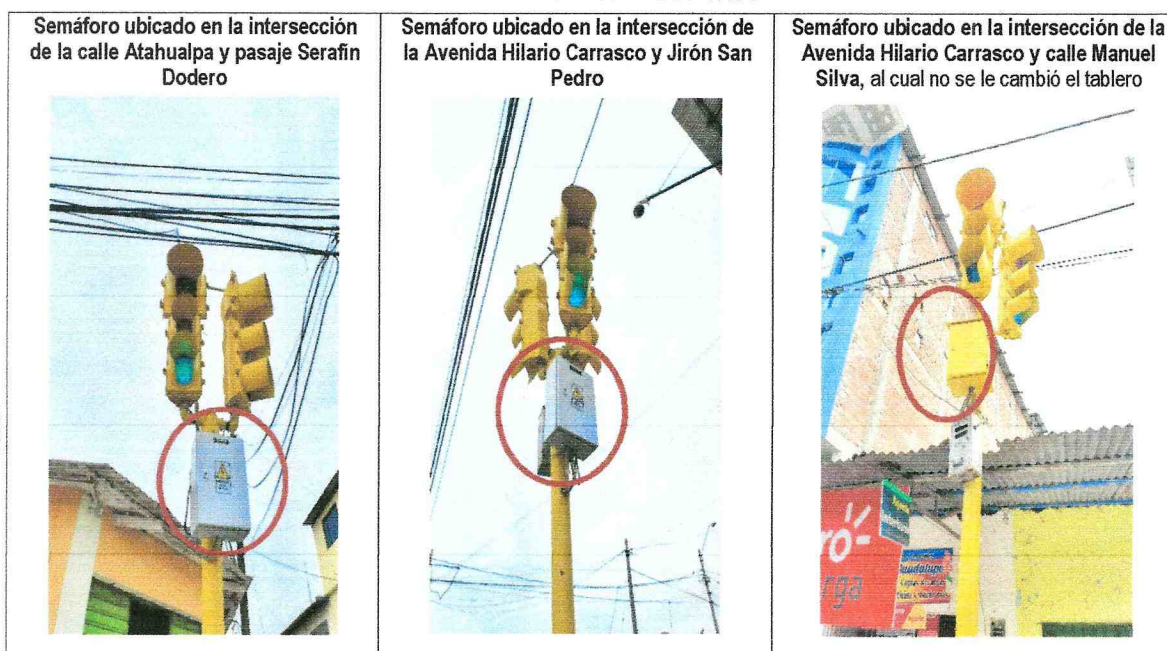
**IMÁGENES N.ºS 3, 4 y 5**  
**TABLEROS DE CONTROL DE LOS SEMÁFOROS**

De la inspección física realizada el día viernes 16 de octubre de 2020<sup>1</sup>, se verificó que se había realizado el cambio del tablero de control únicamente a dos (2) semáforos; los cuales son:

- *Semáforo n.º 1: aquel ubicado en la intersección de la calle Atahualpa y pasaje Serafin Doderó.*
- *Semáforo n.º 2: aquel ubicado en la intersección de la avenida Hilario Carrasco y jirón San Pedro.*

Asimismo, en relación al semáforo n.º 3, ubicado en la intersección de la avenida Hilario Carrasco y calle Manuel Silva, **no se le realizó cambio de tablero alguno**. El hecho identificado se puede evidenciar en las siguientes imágenes n.ºs 3, 4 y 5 que se muestran:

En ese sentido, de lo expuesto anteriormente, resulta notorio el hecho que hubo un incumplimiento en la prestación del servicio; toda vez que, en conformidad con el requerimiento y lo informado por el proveedor, se debió realizar el cambio del tablero de control a los tres (3) semáforos, y únicamente se le efectuó a dos (2).

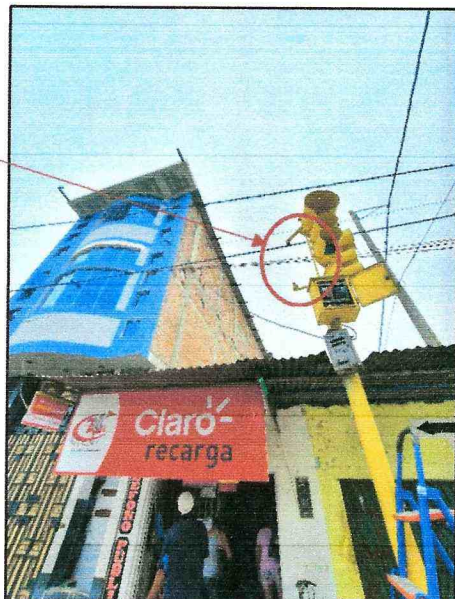
**IMAGEN N° 9**  
**SEMÁFORO UBICADO EN LA INTERSECCIÓN DE LA AV. HILARIO CARRASCO Y CALLE MANUEL SILVA**

De la inspección física realizada el 20 de octubre de 2020<sup>2</sup>, en relación al semáforo ubicado en la intersección de la avenida Hilario Carrasco y calle Manuel Silva, se constató que se había extraído uno de sus tres (3) módulos de luces; debido a un cambio en el sentido de circulación de la avenida Hilario Carrasco, según lo manifestó el señor Francisc Wilberto Moran Rosillo, jefe de la División de Transportes de la Municipalidad Distrital de Corrales. Para una mejor ilustración se muestra la imagen n.º 9, a continuación.

Módulo izquierdo  
extraído

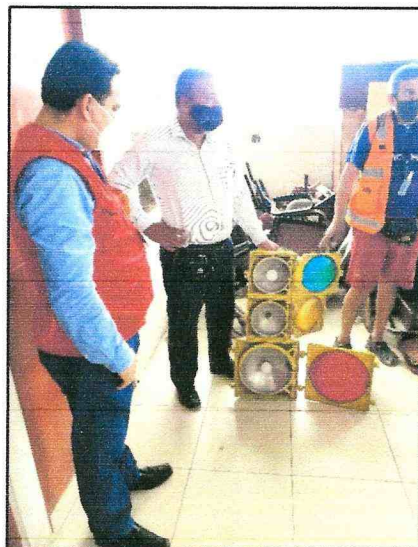
**IMAGEN N° 10**  
**MÓDULO DE LUCES DEL SEMÁFORO UBICADO EN LA INTERSECCIÓN DE LA AV. HILARIO CARRASCO Y CALLE MANUEL SILVA**

Ahora bien, en relación al citado módulo extraído, se evidenció que se encontraba almacenado en las instalaciones de la Municipalidad Distrital de Corrales, conforme se presenta en la imagen siguiente:

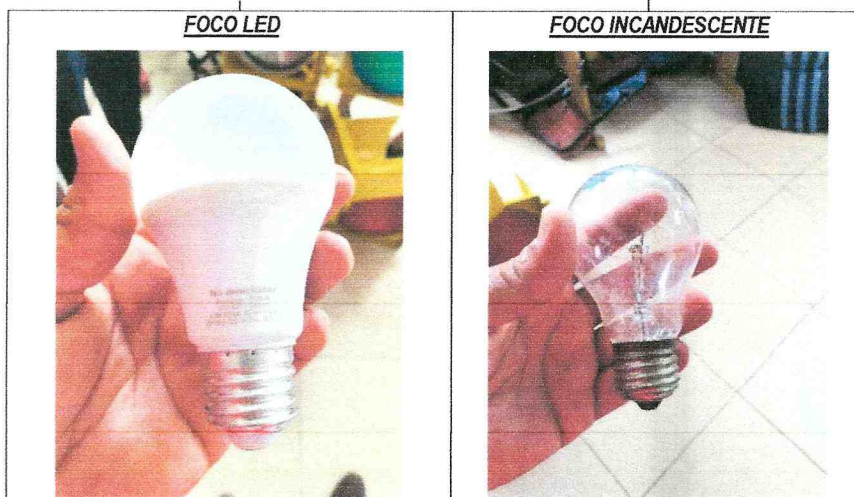
**IMÁGENES N.ºs 11, 12 y 13**  
**MÓDULO EXTRAÍDO DEL SEMÁFORO UBICADO EN LA INTERSECCIÓN DE LA AV. HILARIO CARRASCO Y CALLE MANUEL SILVA**

Sobre este hecho, resulta importante mencionar que, el cambio de las luces del citado módulo fue considerado dentro del requerimiento para la prestación del servicio. Sin embargo, de la revisión a las luminarias del citado módulo se aprecia que dos (2) de ellas son del tipo led y una (1) es del tipo incandescente. Conforme se muestra en las imágenes n.ºs 11, 12 y 13.

En ese sentido, al haber instalado un foco incandescente, se incumplió también con lo considerado en el requerimiento respectivo; toda vez que todos los focos debieron ser del tipo LED.
