ÓRGANO DE CONTROL INSTITUCIONAL
AUTORIDAD AUTÓNOMA DE MAJES SIGUAS - AUTODEMA -
GOBIERNO REGIONAL DE AREQUIPA
INFORME DE AUDITORÍA N° 015-2020-2-0617-AC

"PROCESO DE CONTRATACIÓN DE LA REVISIÓN Y
ACTUALIZACIÓN DE LA FICHA TÉCNICA; ASÍ COMO
DEL SERVICIO DE MANTENIMIENTO DE EMERGENCIA
DEL SISTEMA DE ADUCCIÓN TERMINAL
TRAMO 93+638 A 93+654 DEL SISTEMA COLCA
SIGUAS, SECTOR QUERQUE, DISTRITO DE HUAMBO,
PROVINCIA DE CAYLLOMA, REGIÓN AREQUIPA"

INFORME DE AUDITORÍA N° 015-2020-2-0617-AC

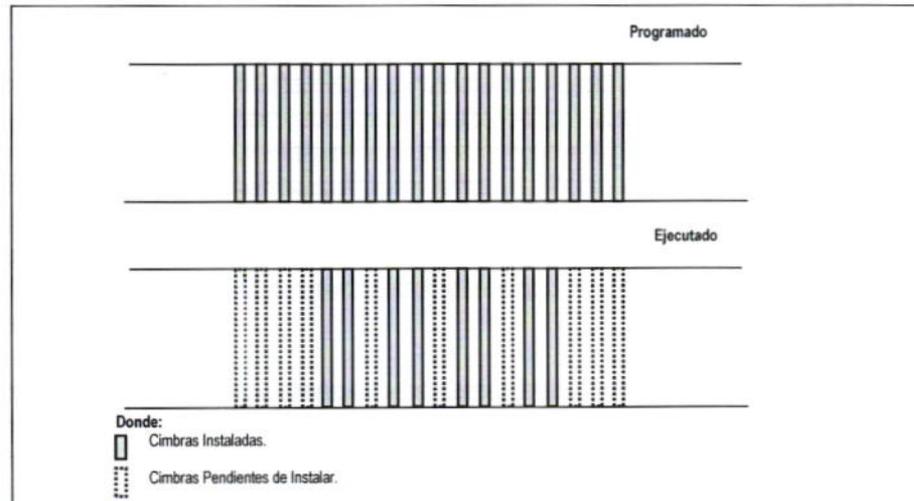
GRÁFICO N° 2 DISTRIBUCIÓN DE LAS CIMBRAS INSTALADAS

Como se observa en el gráfico anterior, se encontraba pendiente la instalación de una cimbra entre grupo de dos cimbras instaladas, y siete (7) cimbras entre los metros lineales del túnel, haciendo un total de diez (10) cimbras pendientes de instalación; en tal sentido, a esa fecha no se logró la estabilización definitiva de 20 metros lineales del túnel terminal con peligro inminente de colapso. Ante la falta de instalación del total de cimbras programadas, la Supervisión recomendó colocar lo pendiente en una segunda etapa; hechos que fueron revelados en el asiento n.º 8 del cuaderno de obra (Apéndice n.º 7).

En resumen, faltando un día para culminar los trabajos al interior del túnel el Contratista solo colocó 8 cimbras de las 18 programadas, habiendo un desfase en su instalación; asimismo, se advirtió demora excesiva en el traslado de materiales al ingreso del túnel terminal y se evidenciaron fallas de la compresora que generó que el equipo shotcrete no funcione adecuadamente; por lo que, en su remplazo se realizó la actividad de vaciado y encofrado, que no se logró culminar, teniendo un avance de 57,89%, conforme se desarrolla en el informe técnico n.° 001-2020-GRA/PEMS-OCI-AC-CIZG de 25 de noviembre de 2020 (**Apéndice n.° 49**) de la especialista de la comisión auditora.

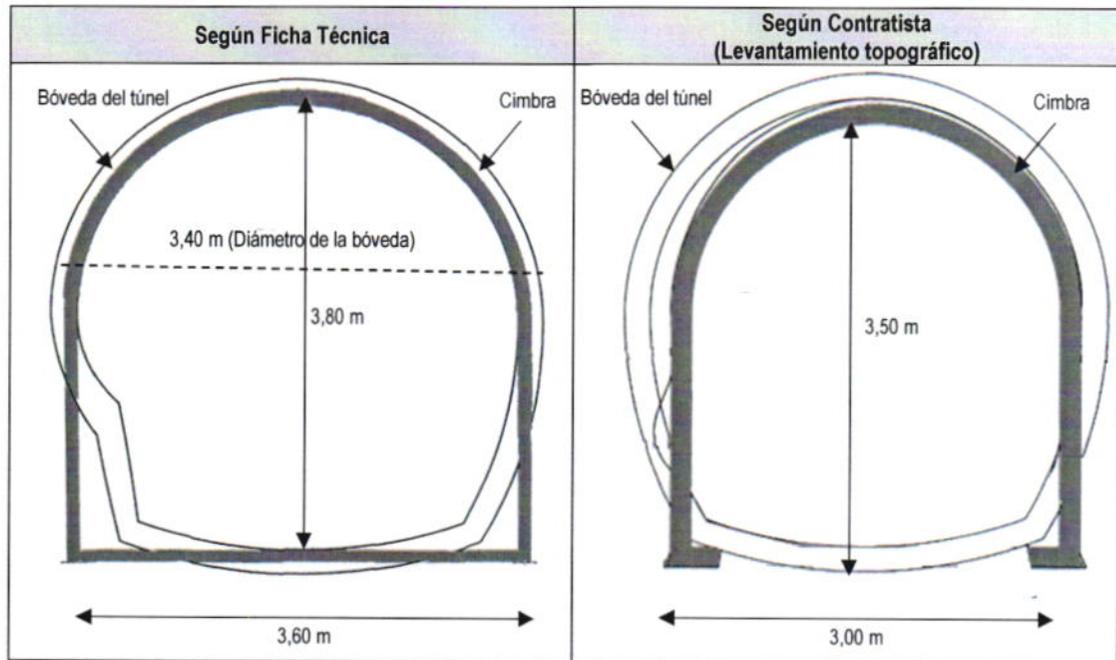
GRÁFICO N° 3
DIFERENCIA EN LA DIMENSIÓN DE LA SECCIÓN

Modificando de este modo el diseño de la instalación de las cimbras, al realizar la rotura de concreto únicamente en la parte inferior de los hastiales (1m x 0,20m x 0,20m) y el piso (0,70m x 0,20m x 0,20m) para que encaje la cimbra tipo baúl; así como la instalación de pernos helicoidales de 1,50m de longitud y 0.22mm de diámetro, malla electrosoldada y una capa de concreto lanzado de 0,15m de espesor, todo ello para el refuerzo de las cimbras, así también se obvió la colocación de la viga invert sobre el piso; lo que ocasionó que las cimbras instaladas sobresalgan sobre las paredes de bóveda del túnel, tal como se indica en informe técnico n.° 001-2020-GRA/PEMS-OCI-AC-CIZG de 25 de noviembre de 2020 (**Apéndice n.° 49**) de la especialista de la comisión auditora.

En ese sentido, las reprogramaciones para la ejecución del Servicio de Mantenimiento se debieron a fallas de los equipos proporcionados por el Contratista, lo que generó nuevas intervenciones; asimismo, luego de la primera intervención como se indicó se solicitó el cambio de diseño en la instalación de las cimbras, las cuales presentaban dimensiones inferiores a las previstas en las especificaciones técnica de dicha Ficha; lo que generó que estas se encuentren adosadas a las paredes del túnel y no encajadas en la sección del túnel.

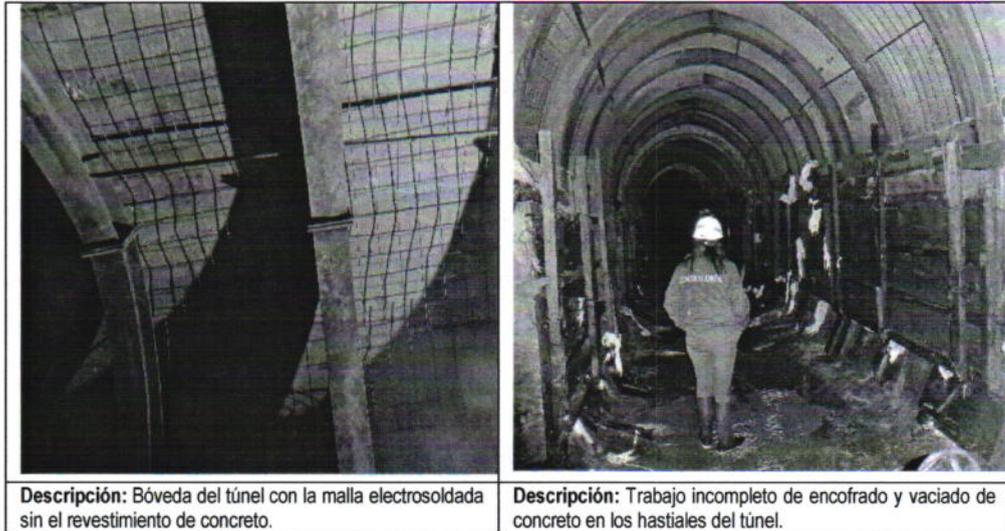
PANEL FOTOGRÁFICO N° 2
ENCOFRADO Y VACIADO DE CONCRETO PARA SOSTENIMIENTO DE CIMBRAS

Descripción: Bóveda del túnel con la malla electrosoldada sin el revestimiento de concreto.

Descripción: Trabajo incompleto de encofrado y vaciado de concreto en los hastiales del túnel.

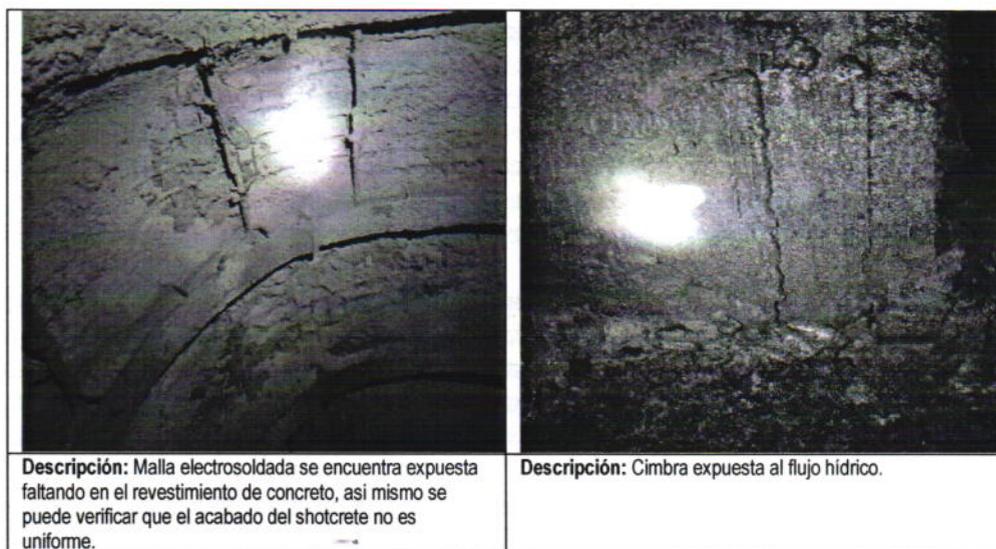
PANEL FOTOGRÁFICO N.° 3
ESTADO SITUACIONAL DE LOS TRABAJOS REALIZADOS EN EL TÚNEL TERMINAL

Como se observa en el panel fotográfico, se evidenció que la ejecución de los trabajos no se culminaron al 100% como se indicó en el Acta de Recepción del Servicio del 24 de agosto de ese mismo año (Apéndice n.° 88), al advertir que la malla electrosoldada entre las cimbras no se encontró completamente recubiertas con concreto, quedando partes expuestas, además, el encofrado y concreto de la parte superior de la bóveda del túnel no es uniforme, cuando la especificación técnica de la Ficha Técnica estableció: "(...) La superficie terminada debe quedar uniforme, regular y con una rugosidad equivalente al tamaño máximo del agregado (...)", conforme se revela en el informe técnico n.° 001-2020-GRA/PEMS-OCI-AC-
