**INFORME DE CONTROL ESPECÍFICO  
N° 052-2020-2-5346-SCE**

**SERVICIO DE CONTROL ESPECÍFICO A HECHOS CON  
PRESUNTA IRREGULARIDAD A LA  
DIRECCIÓN REGIONAL DE TRANSPORTES Y  
COMUNICACIONES MADRE DE DIOS  
TAMBOPATA, TAMBOPATA, MADRE DE DIOS**

**“EJECUCIÓN DE PARTIDA Y CONTRATACIÓN DE SERVICIO  
PARA LA OBRA: CONSTRUCCIÓN DEL  
CAMINO VECINAL HUEPETUHE – BAJO PUQUIRI,  
DISTRITO DE HUEPETUHE Y MADRE DE DIOS,  
PROVINCIA DEL MANU – MADRE DE DIOS”**

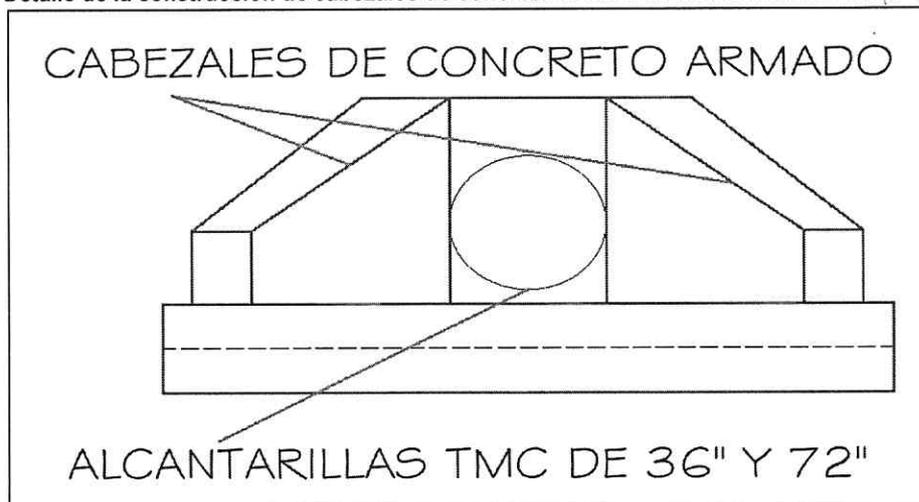
Imagen n.º 1

Detalle de la construcción de cabezales de concreto armado de las alcantarillas de 36" y 72"

Fuente: Plano detalles obras de arte alcantarilla de 36" y 72" (D-2, D-3) del Expediente técnico modificado (Apéndice n.º 4)

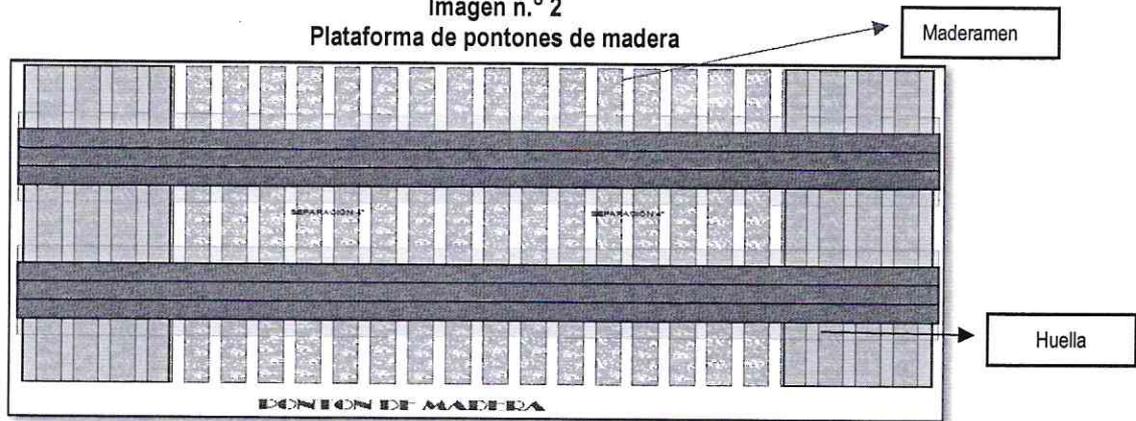
Imagen n.º 2  
Plataforma de pontones de madera

Fuente: Plano detalles obras de arte pontón de madera (D-1) del Expediente técnico modificado (Apéndice n.º 4),  
Elaborado por: Comisión de Control.
