INFORME DE AUDITORÍA
N°5824-2019-CG/GRMQ-AC

AUDITORÍA DE CUMPLIMIENTO
GOBIERNO REGIONAL DE MOQUEGUA

**“PROCESO DE CONTRATACIÓN DEL SERVICIO DE
FABRICACIÓN E INSTALACIÓN DE ESTRUCTURAS
METÁLICAS Y COBERTURAS DE 6 IIEE DE NIVEL
SECUNDARIO DERIVADO DEL CONCURSO PÚBLICO
N° 01-2017-CS/GR.MOQ-1”**

PERÍODO: 1 DE JUNIO DE 2017 AL 31 DE JULIO DE 2018

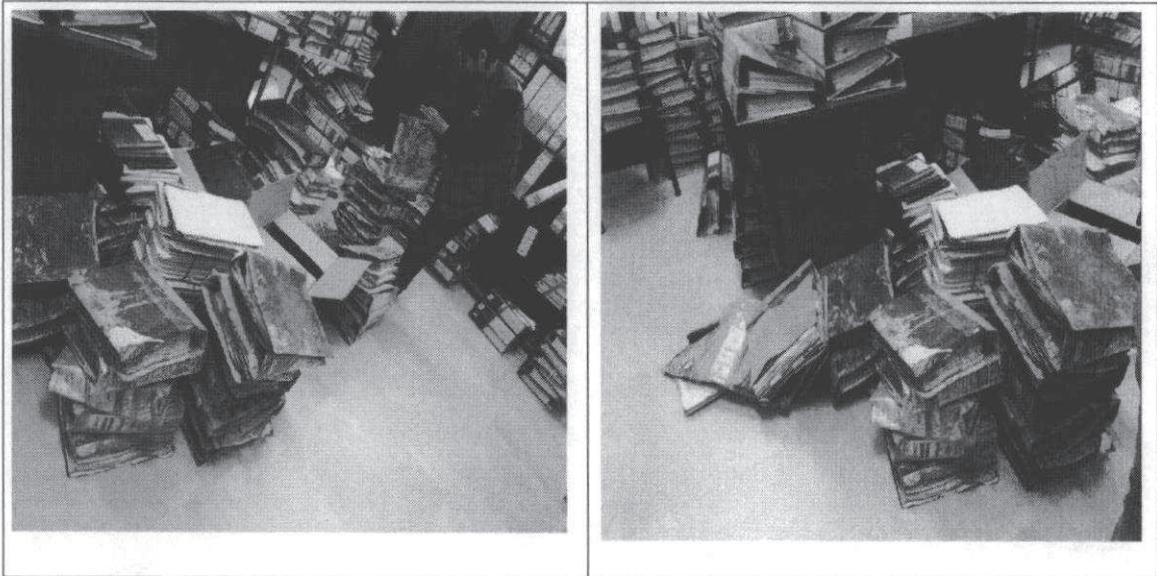
Archivo de la oficina de Logística y Servicios Generales

La Entidad no estableció mecanismos para un debido control de archivamiento de la documentación contenida en los expedientes de contratación, los mismos que se encuentran bajo la custodia de la oficina de Logística y Servicios Generales¹; debido a que se ha advertido la existencia de archivadores que no contienen la información completa; asimismo se destinó un ambiente para el archivo de dicha unidad orgánica, en el cual se observaron algunos archivadores en anaqueles y otros archivadores se encuentran con lodo, apilados y desordenados en el suelo.

Al respecto, la comisión auditora se apersonó al ambiente destinado como resguardo de los expedientes de contratación concluidos correspondiente a los años anteriores de la oficina de Logística y Servicios Generales, suscribiendo el Acta de Visita n.° 09-2019-CG/GRMQ-AC-GR.MOQ de 6 de setiembre de 2019 (Apéndice n.° 5), donde se señala: "(...) se constató la existencia de archivadores con señal de haber sido afectados con lodo, producto del ingreso del huayco en el mes de febrero de 2019; debido a que las instalaciones del Gobierno Regional de Moquegua, se encuentran aledañas del río, por lo cual se vio afectado las instalaciones y por ello, (...), la documentación se encuentra almacenada en el sótano de las instalaciones. Asimismo, se resalta que un 40% de los archivadores, se encuentran en el piso, pendientes a ser limpiados y puestos en anaqueles. Lo cual se hace imposible la búsqueda de documentos por encontrarse dañados", advirtiéndose que al haber transcurrido un período de tiempo considerable del hecho fortuito ocurrido a causa de las lluvias, la entidad no ha tomado las acciones correspondientes para el debido resguardo y control de archivamiento de la información correspondiente a los expedientes de contratación, lo que limita el acceso a la revisión de los mismos, como se puede apreciar en las siguientes imágenes:

El deficiente control del archivamiento de los expedientes de contratación, limitan la accesibilidad a la revisión de los mismos, hecho generado por falta de implementación de procedimientos por parte de los niveles gerenciales de la Entidad, que garanticen el control y resguardo de los mismos.
