**GERENCIA REGIONAL DE CONTROL DE LA LIBERTAD
INFORME DE AUDITORÍA N° 9952-2020-CG/GRLIB-AC**

**AUDITORÍA DE CUMPLIMIENTO
MUNICIPALIDAD DISTRITAL DE CALAMARCA
CALAMARCA - JULCAN - LA LIBERTAD**

**INFORME DE AUDITORÍA DE CUMPLIMIENTO
"MEJORAMIENTO DE CAMINO VECINAL - 6KM. EN EMP.
R03 - CALAMARCA - LOS LLOQUES, CENTRO POBLADO
DE LOS LLOQUES - DISTRITO DE CALAMARCA -
PROVINCIA DE JULCÁN - REGIÓN LA LIBERTAD"**

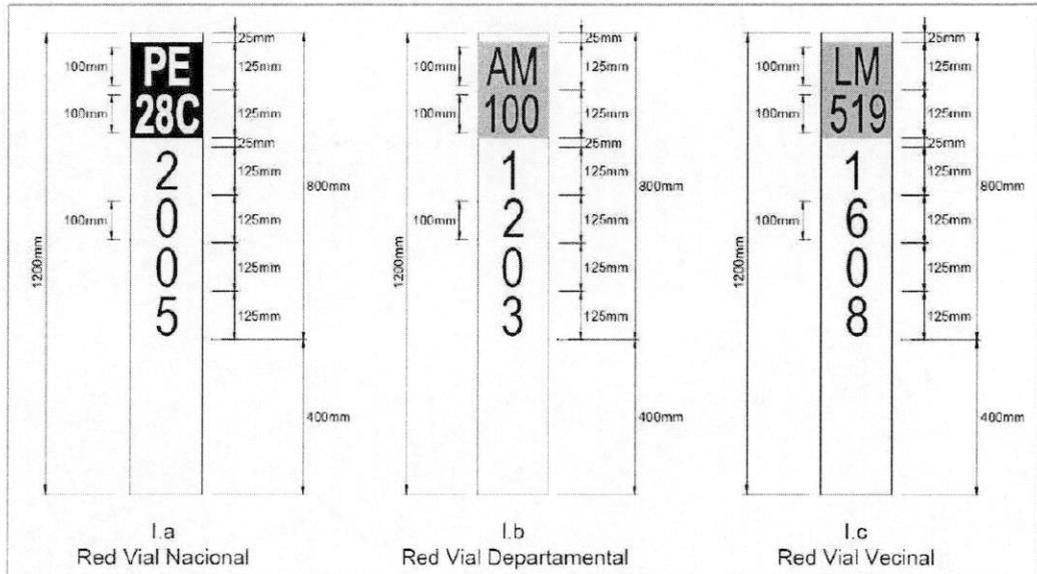
Figura 2.44 Postes de kilometraje (I-2A)

De la misma forma, los hitos kilométricos no cumplen las especificaciones técnicas del Expediente, las cuales indican que la inscripción debió ser en bajo relieve con 12 mm de profundidad; no obstante, se han colocado con las caras lisas propiciando el deterioro de su pintura ante lluvias. Asimismo, no se ha cumplido con los 400 mm libres, medidos desde el suelo hasta las letras, según lo establecido por el Manual de Dispositivos de Control de Tránsito del MTC.³⁰
