**INFORME DE ORIENTACIÓN DE OFICIO**  
**N° 236-2020-OCI/0251-SOO**

**"PUESTA EN OPERATIVIDAD DEL CENTRO DE ATENCIÓN HOSPITALARIA  
TEMPORAL DE AISLAMIENTO VILLA MÉDICA CERRO JULI PARA PACIENTES  
DIAGNOSTICADOS CON COVID 19"**

De la verificación efectuada a la instalación e implementación del Centro de Atención Essalud Villa Arequipa de la Red Asistencial Arequipa se han identificado dos situaciones adversas que ameritan la adopción de acciones para asegurar la continuidad del proceso, el resultado o el logro de los objetivos en la atención de los asegurados.

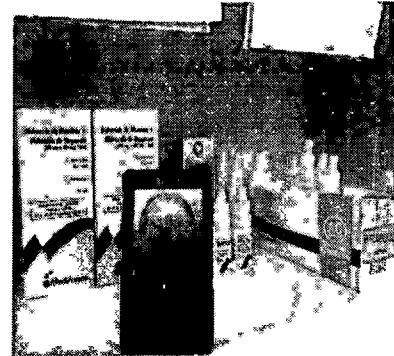
- En los almacenes de farmacia, la **temperatura va desde 37°C hasta 39°C**, pese a que están los medicamentos, insumos, dispositivos médicos Equipos de Protección Personal (EPP), tal como se muestra en los siguientes registros fotográficos:

**REGISTROS FOTOGRÁFICOS N°S 5 Y 6  
EN ÁREA DE FARMACIA SE REGISTRAN TEMPERATURAS DESDE 37°C HASTA 39°C**

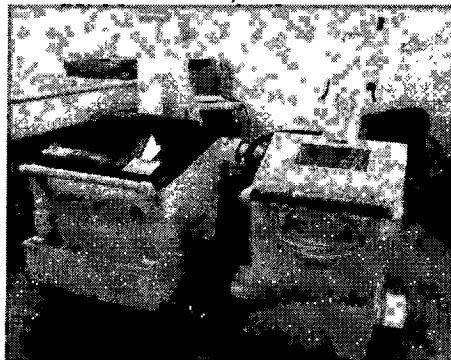
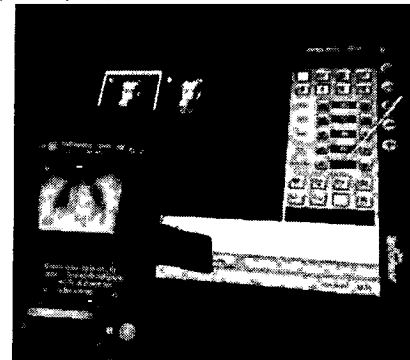
- El equipo de rayos X portátil digital robadle marca BMI serie BMX está sin uso, debido a la falta del sistema informático y comunicación que almacenen, procesen, transmitan y reproduzcan las tomas radiográficas para el estudio y diagnóstico de los pacientes, solamente el equipo marca Browiner, modelo Mobile Cooper se utiliza para tomar las placas radiográficas de los paciente, **las imágenes se transmiten mediante imágenes tomadas por los tecnólogos médicos y enviadas vía whatsapp a los médicos por medio de sus celulares, para su diagnóstico como se muestran en los siguientes registros fotográficos:**

**REGISTROS FOTOGRÁFICOS N°S 7 Y 8  
EQUIPO DE RAYOS X PORTÁTILES DIGITALES SIN USO, FALTA EL SISTEMA INFORMÁTICO Y  
DE COMUNICACIÓN, SOLO FUNCIONA UN EQUIPO QUE SE ENVIAN POR WHATSAPP**

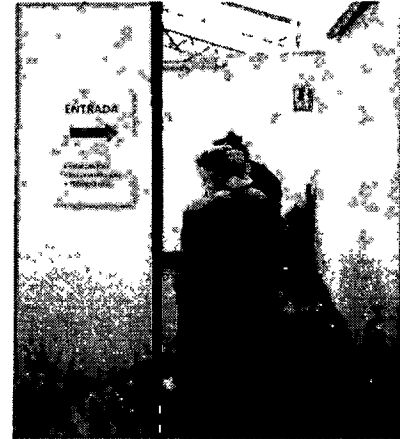
- La Villa cuenta con vestidores para la colocación de los EPP; pero al encontrarse los casilleros en el pasillo, el personal después de colocárselos sale al pasillo a dejar sus pertenencias y vuelve a ingresar a los vestidores para dirigirse a hospitalización, **existiendo un flujo bidireccional**; lo que ocasiona riesgo de contaminación cruzada.

**REGISTRO FOTOGRÁFICO N° 14**  
**PERSONAL DE SALUD REINGRESANDO A**  
**LOS VESTIDORES (FLUJO**  
**BIDIRECCIONAL)**

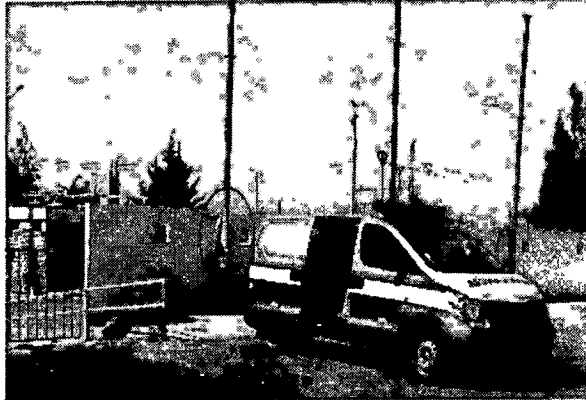
REGISTRO FOTOGRÁFICO N° 17  
MANDILÓN DESCARTABLE COLGADO PARA SER REUTILIZADO

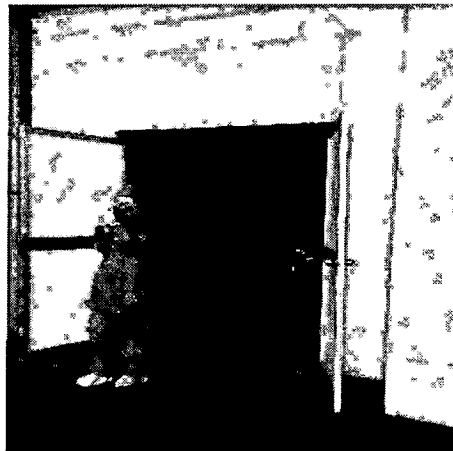
Asimismo, se ha observado que el personal de salud, personal de limpieza y pacientes **no respetan los flujos de recorrido y el flujo al momento del alta médica**; existiendo un cruce entre el recorrido de personal y pacientes.

Además, la puerta lateral de hospitalización permanece casi siempre abierta, saliendo y reingresando el personal de salud, de limpieza y pacientes.

REGISTRO FOTOGRÁFICO N° 18  
PERSONAL DE SALUD SALIENDO DE  
HOSPITALIZACIÓN

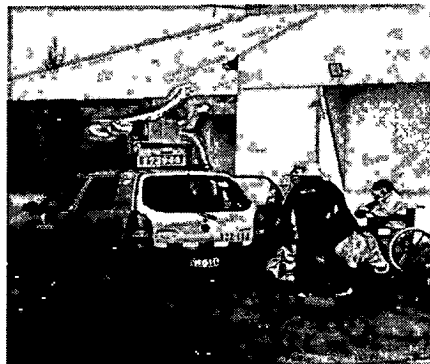
**REGISTRO FOTOGRÁFICO N° 21  
PERSONAL DE SALUD DE HOSPITALIZACIÓN  
EN LOS EXTERIORES DE LA VILLA,  
COLABORANDO EN EL ALTA DEL PACIENTE**
