**INFORME DE HITO DE CONTROL
N° 008-2020-OCI/0329-SCC**

**“MEJORAMIENTO DEL CAMINO VECINAL YUMAL – SAN
JUAN DEL REJO – YOMBLÓN Y ACCESO SAN JUAN DEL
REJO – SAN MIGUEL DE PORO PORO, DISTRITO DE
PISUQUIA – LUYA – AMAZONAS”**

**HITO DE CONTROL N° 1 – EJECUCIÓN CONTRACTUAL:
VALORIZACIÓN N° 06**

**PERÍODO DE EVALUACIÓN:
DE 1 AL 14 DE OCTUBRE DE 2020**

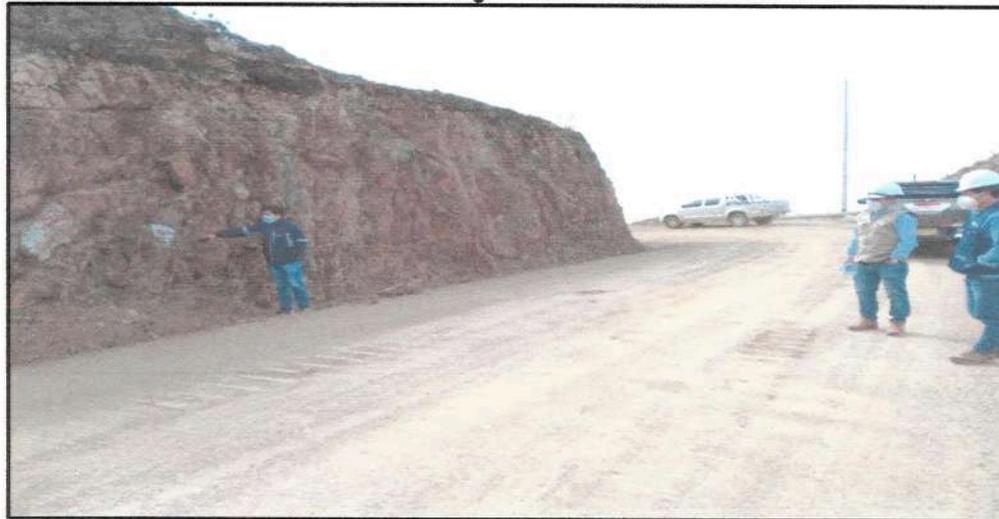
Fotografía n.º 1

En la visita realizada a la Obra, el día martes 6 de octubre de 2020, la comisión de control comprobó la ausencia de cartel de identificación de obra, denotando un incumplimiento por parte del contratista al no realizar dicha instalación inmediatamente luego de reiniciada la ejecución de la obra, lo cual afecta la transparencia del uso de los recursos públicos.

Vista del punto de inicio de los trabajos de mejoramiento de carretera en el Km 0+00, tramo Yumal – San Juan del Rejo.

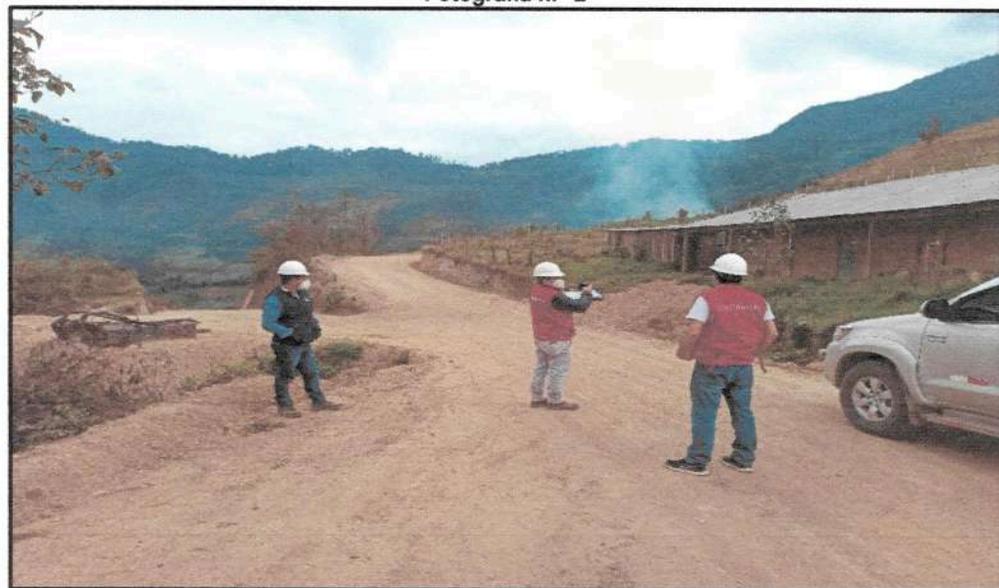
Fotografía n.º 2

Vista del punto de intersección de los 03 tramos de mejoramiento de carretera en el en La Localidad de San Juan del Rejo.

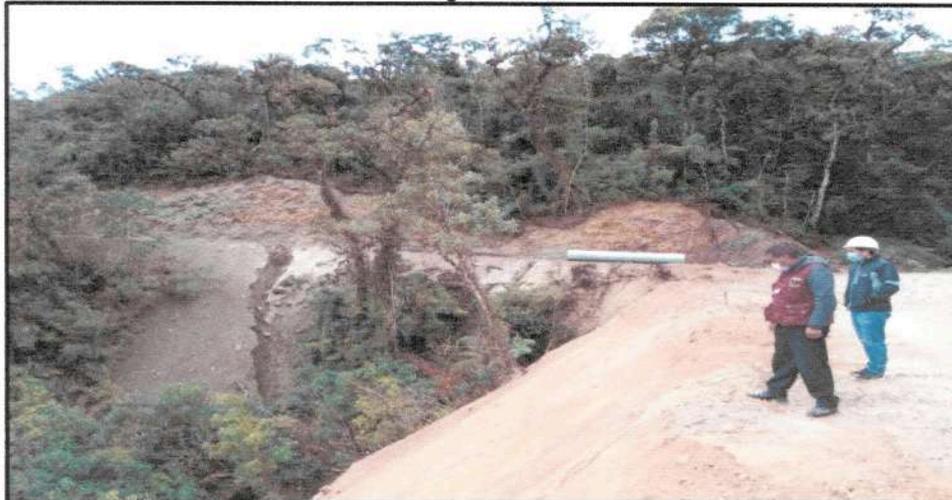
Fotografía n.º 3

Durante el recorrido realizado a la Obra se observó que producto del ensanche de la vía, el material proveniente de los trabajos de corte en taludes, fue depositado en el talud inferior de la misma, el cual se desplazó muchos metros hacia abajo en los barrancos, afectando la flora del lugar.

Vista del material depositado al costado de la vía en el tramo San Juan del Rejo – San Miguel de Poro Poro.

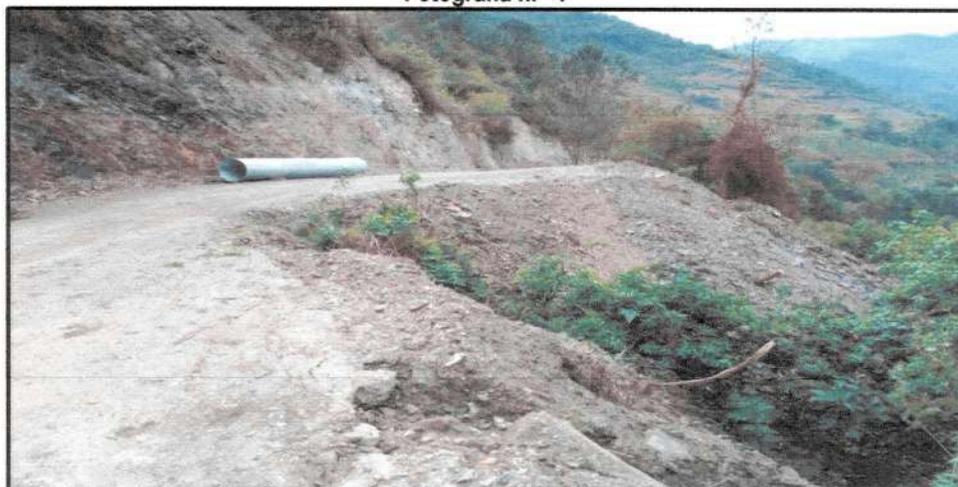
Fotografía n.º 4

Vista del material depositado al costado de la vía en el tramo San Juan del Rajo – San Miguel de Poro Poro

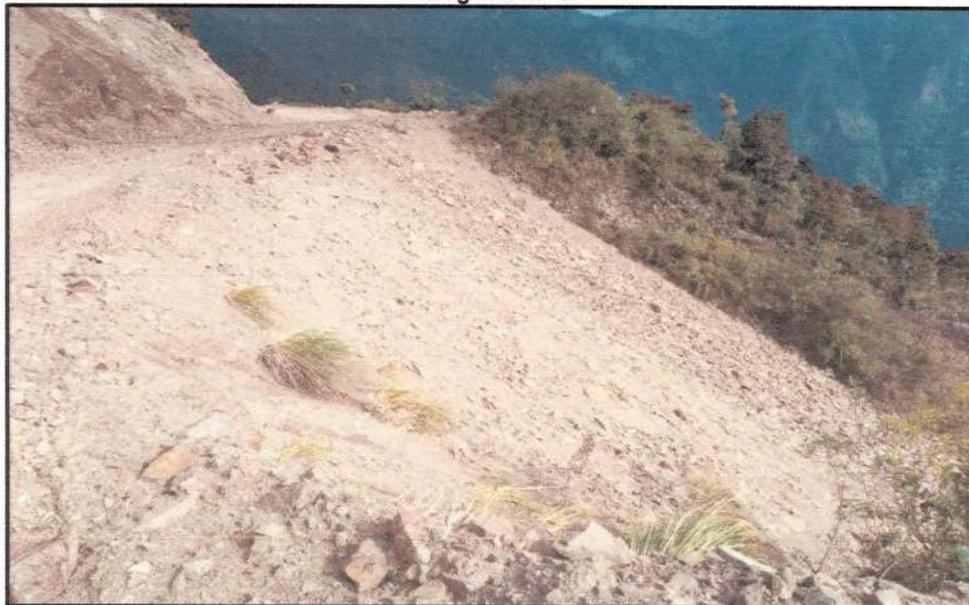
Fotografía n.º 5

En el tramo Yumal – San Juan del Rejo, entre las progresivas 2+100 y 2+900 se evidenció la eliminación de material rocoso sobre el talud inferior, no habiendo realizado un trabajo adecuado de eliminación de este material en botaderos como indica el expediente técnico, asimismo, producto de lo accidentado del tramo, este material se desprende de manera frecuente sobre la calzada de la vía en la parte inferior (luego de la curva de desarrollo), convirtiéndose en un peligro latente para los transeúntes.

Vista del material rocoso depositado en el talud inferior de la vía en el tramo Yumal – San Jun del Rejo.

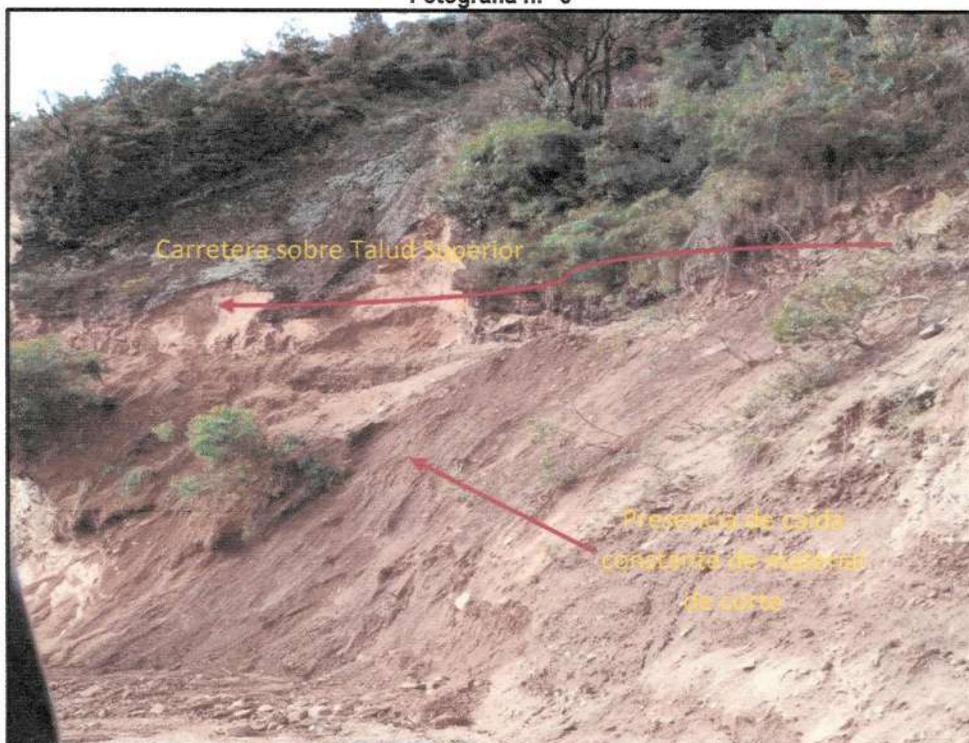
Fotografía n.º 6

Vista de material de corte que se vienen desprendiendo del talud superior a hacia la calzada de la vía en el tramo Yumal – San Jun del Rejo.

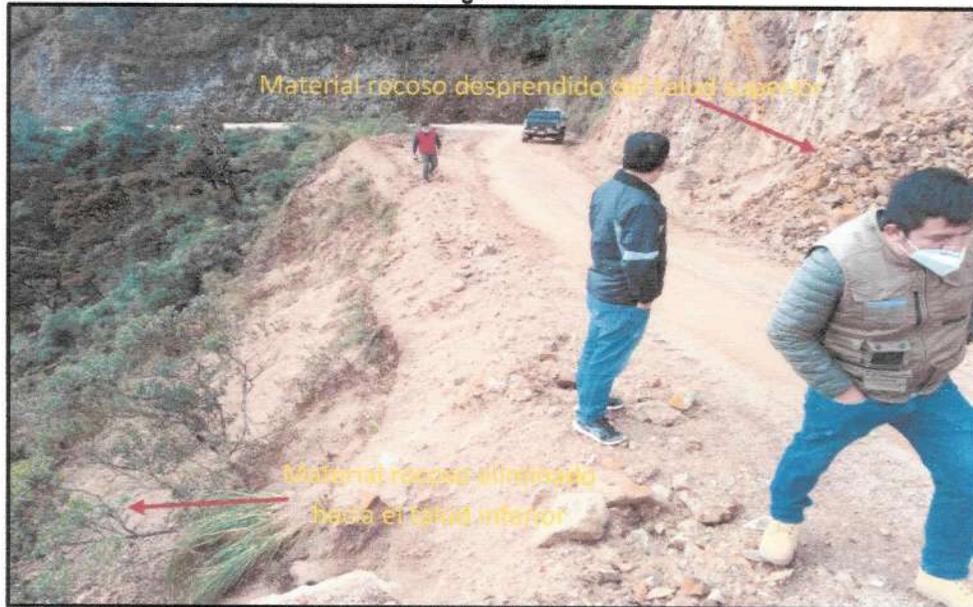
Fotografía n.º 7

Vista de desprendimiento de material de corte eliminado hacia el talud inferior, el mismo que a su vez se viene deslizando hacia la calzada subsiguiente, tramo Yumal – San Jun del Rejo.

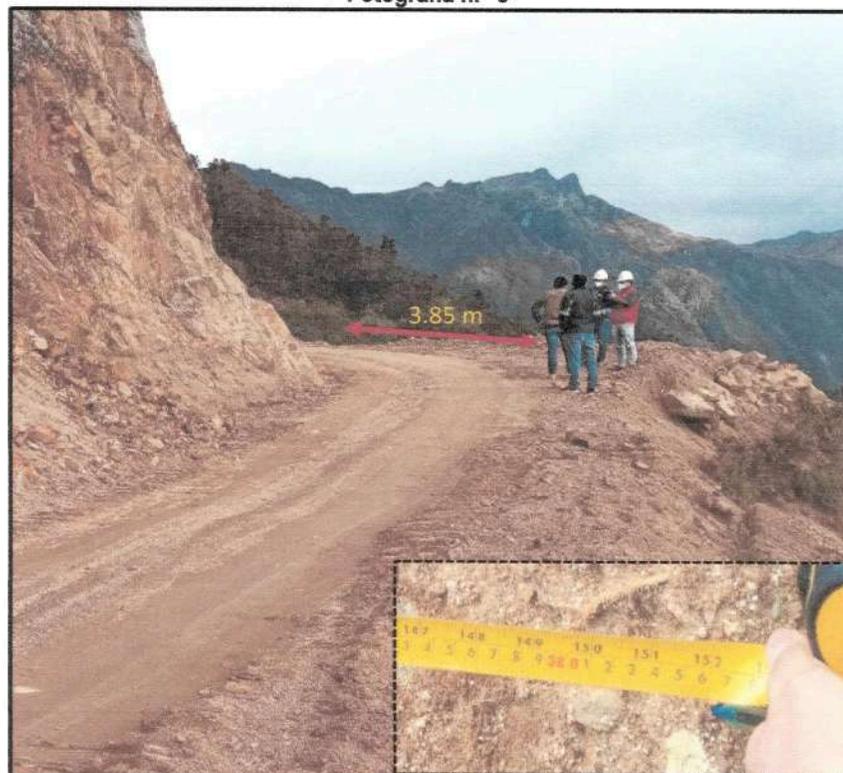
Fotografía n.º 8

Asimismo, existen tramos como el identificado a la altura de la progresiva 2+920, donde no se estaría cumpliendo el ancho mínimo de la vía debido a la falta de corte de roca en el talud superior, identificándose un ancho de calzada de 3.85 m.

Vista de tramo de carretera entre los sectores Yumal – San Jun del Rejo, que no cumple el ancho mínimo de calzada.

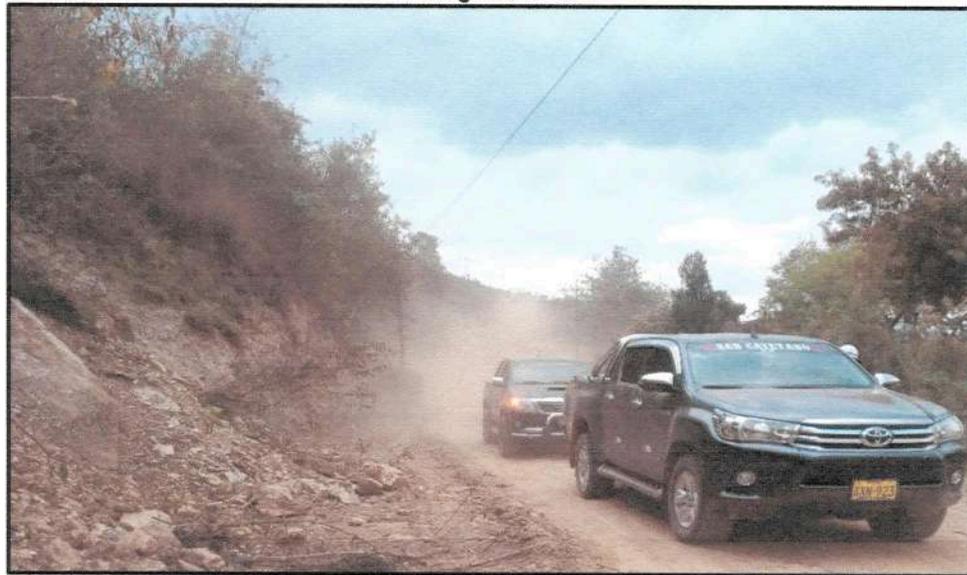
Fotografía n.º 9

Además, a lo largo de la vía se aprecia que debido a la presencia de material fino sobre la superficie de rodadura producto del perfilado de la subrasante, durante el paso de los vehículos genera excesiva cantidad de polvo, dificultando la visión de los conductores, pudiendo ocasionar accidentes y afectando la salud de los pobladores que viven en zonas aledañas a la carretera. Situación ocasionada por la ausencia de un camión cisterna en la Obra que realice el riego permanente de agua a lo largo de la vía.

Vista del estado de la vía ante el pase de un vehículo (Polvo en exceso).

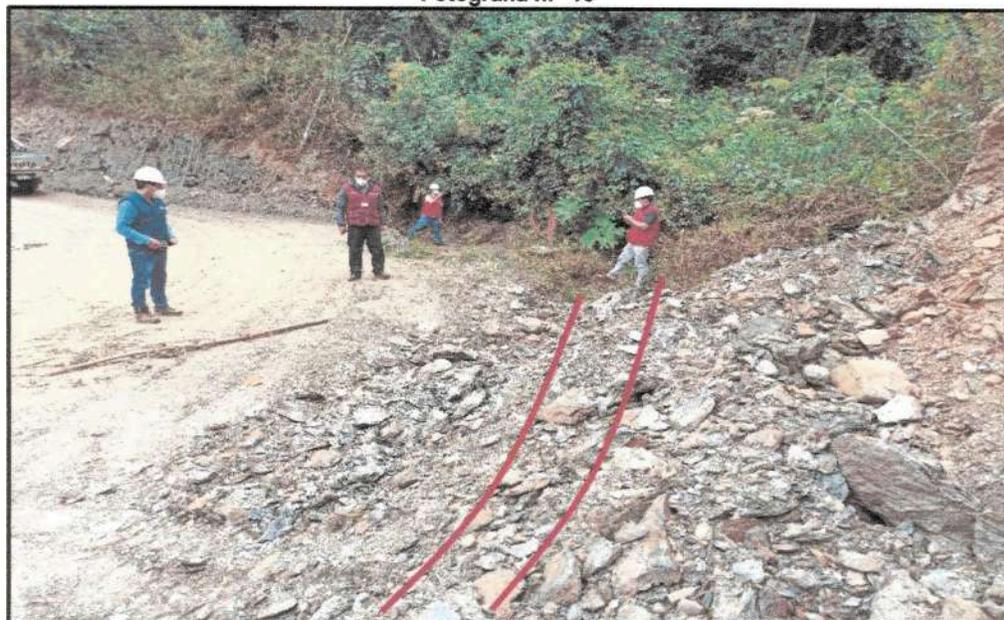
Fotografía n.º 10

Del recorrido realizado a la obra, se verificó que a lo largo de la vía existen gran cantidad de tramos en los cuales no se ha conformado o existen cunetas conformadas inadecuadamente, no presentando las secciones, pendientes, y alineamiento indicados en los planos de la obra, observándose también falta de perfilado, así como la existencia de restos de derrumbes que obstruyen y limitan el recorrido del agua de lluvia a través de estas, reduciendo su eficiencia. Asimismo, se advierte que no existe continuidad entre las cunetas en tierra y otras obras de arte como las alcantarillas.

Se muestra la falta de corte en roca fija, no contando con la conformación de cuneta, así como falta de eliminación de material de corte en roca fija.

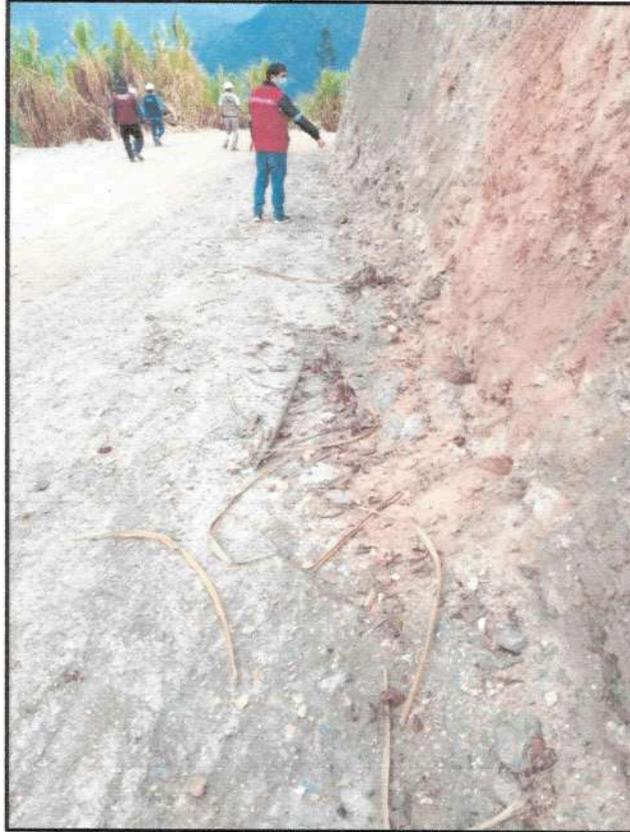
Fotografía n.º 11

Se muestra la falta de conformación de cunetas, luego de culminados los trabajos de corte en taludes y desbroce y limpieza de la vía.

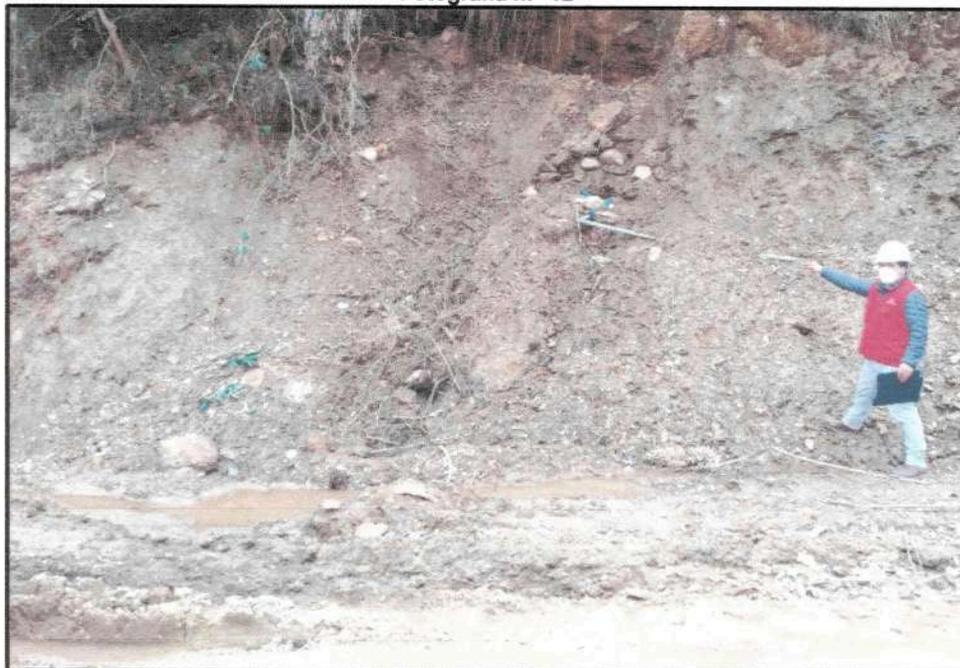
Fotografía n.º 12

Vista de la inexistencia de cunetas y falta de continuidad de la misma, presentando acumulación de agua, pudiendo deteriorar la sub rasante conformada.

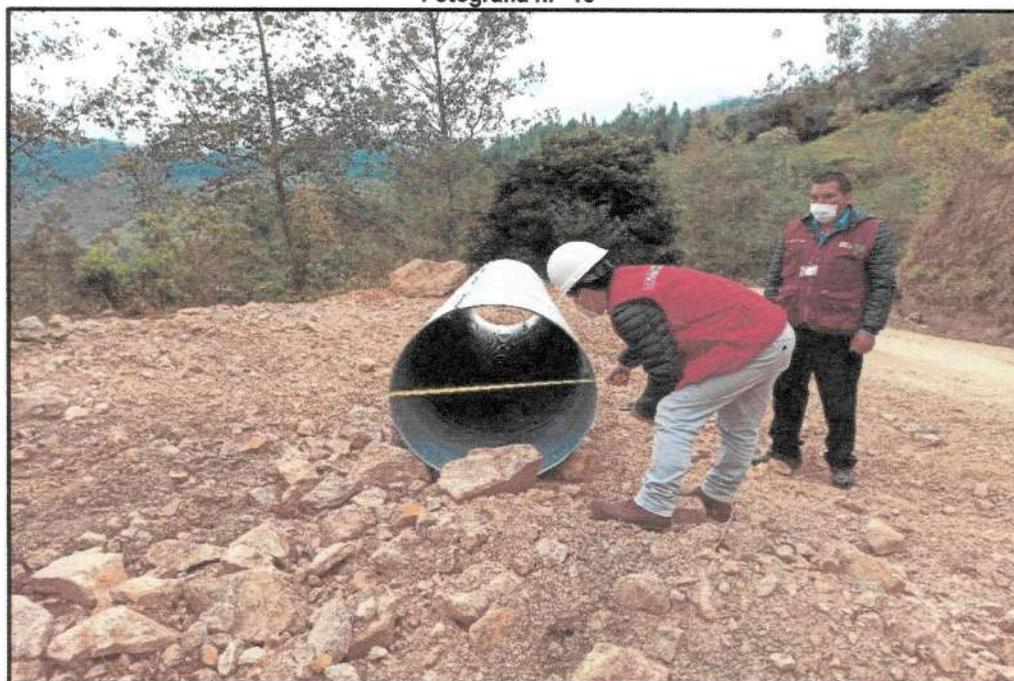
Fotografía n.º 13

De la verificación realizada en Obra, se evidenció que ninguna de las alcantarillas con Tubería Corrugada Metálica – TMC se encuentra instalada, la comisión verificó que parte de ellas se encuentra solo ensamblada a un costado de la vía, sin embargo, la subpartida “02.03.05 Tubería Metálica Circular TMC D=36”, se ha habría valorizado en un 50.00% pese a que las especificaciones técnicas de la misma, indica lo siguiente:

Vista de la tubería TMC ensamblada para la posterior instalación en alcantarilla, en el tramo San Juan de Rejo – San Miguel de Poro Poro.

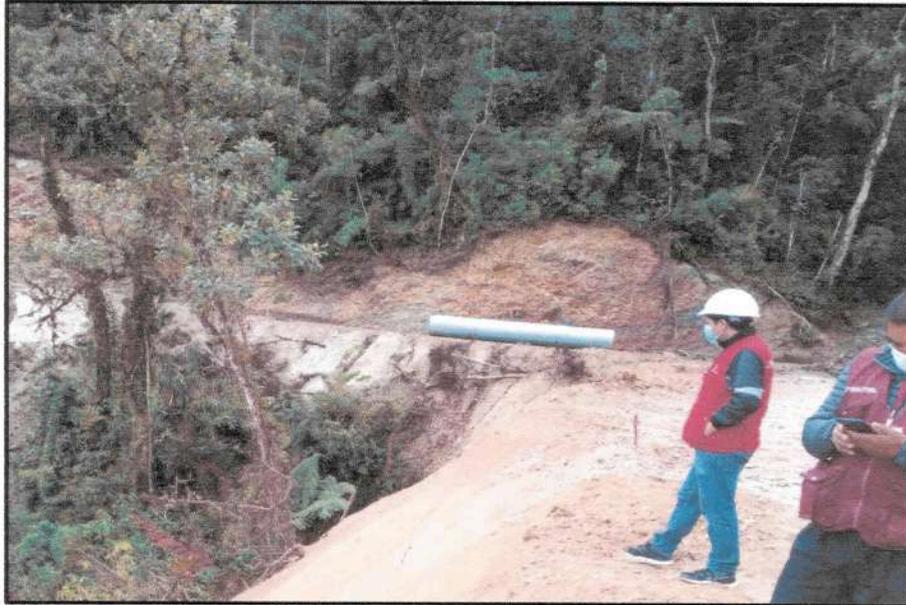
Fotografía n.º 14

Vista de la tubería TMC ensamblada a un costado de la vía, para la posterior instalación en alcantarilla.

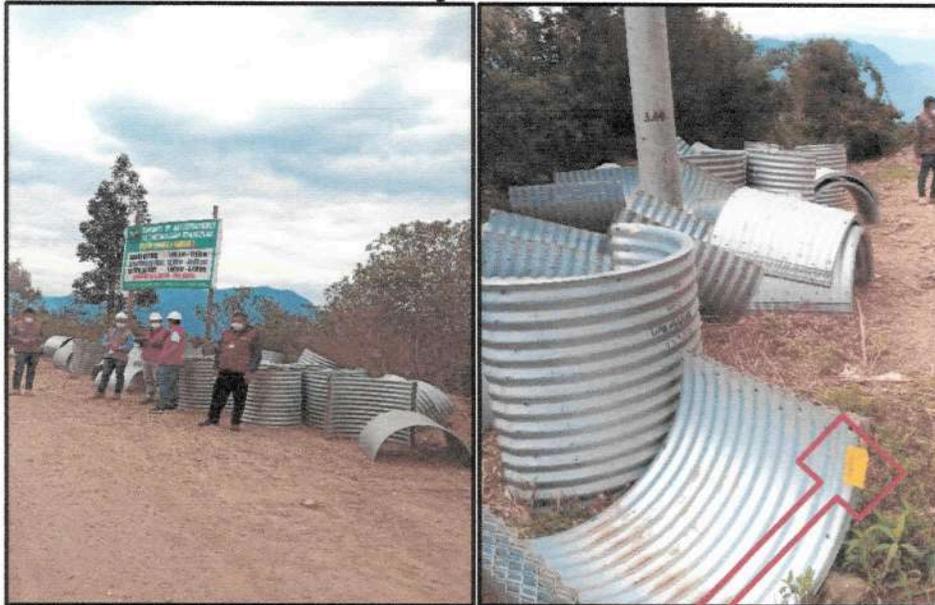
Fotografía n.º 15

Se muestra parte de las tuberías TMC para alcantarillas sin ensamblar, en tramos diferentes de la vía.

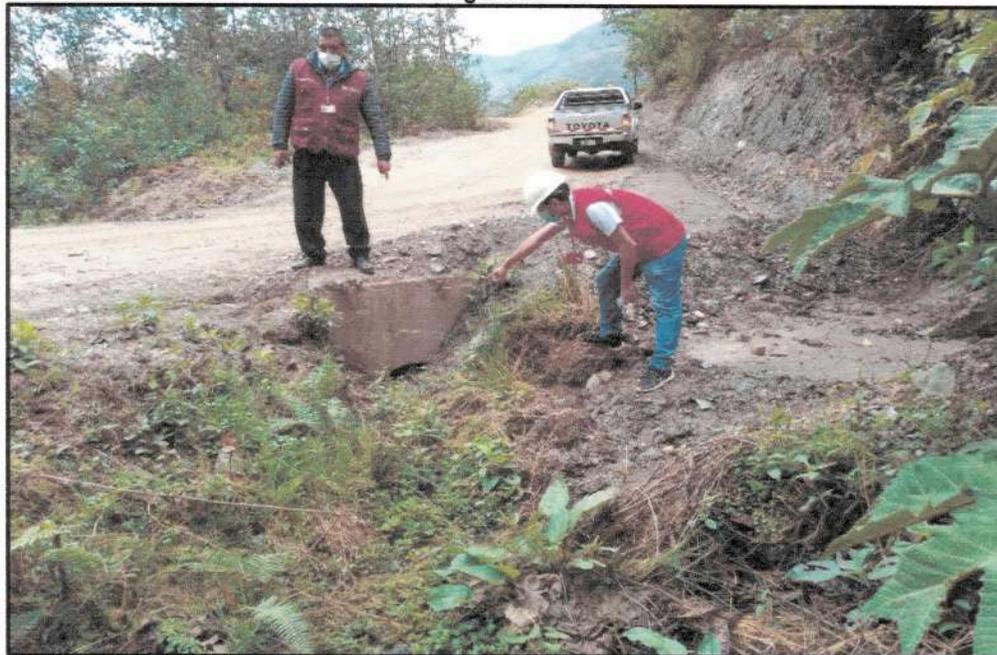
Fotografía n.º 16

Del recorrido realizado a la Obra, se observó que a lo largo de la vía existen una serie de alcantarillas que habrían sido tapadas durante la ejecución de las partidas “01.02 Movimiento de Tierras”, limitando y en algunos casos imposibilitando el normal drenaje de agua en la vía. Al respecto, se verificó que muchas de ellas se encuentran obstruidas producto de los trabajos de corte realizados en los taludes de la vía, apreciándose acumulación de material en su interior, provocando acumulación de agua en la zona de ingreso; lo cual podría ocasionar un rápido e inminente deterioro de la superficie de rodadura y toda la estructura de la vía, más aun considerando que la zona donde se ejecutó la carretera se caracteriza por presentar precipitaciones pluviales de gran intensidad.

Vista una de las alcantarillas existentes, la cual se encuentra tapada en la parte superior de ingreso, producto de los trabajos de enanche de la vía.

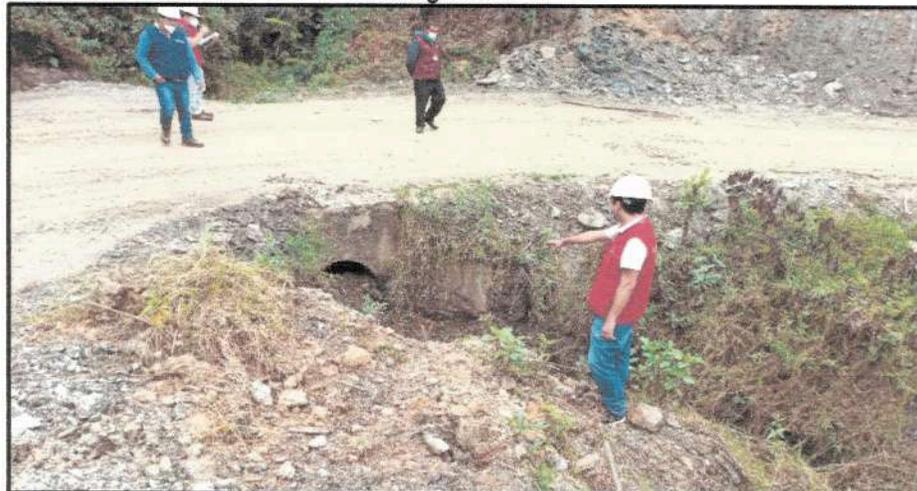
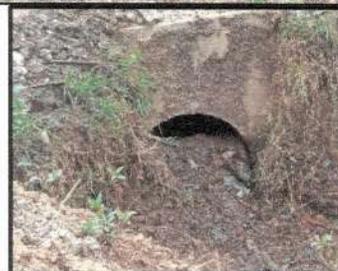
Fotografía n.º 17

Vista de alcantarilla TMC que se encuentra tapada con material eliminado proveniente de los trabajos de corte realizados.

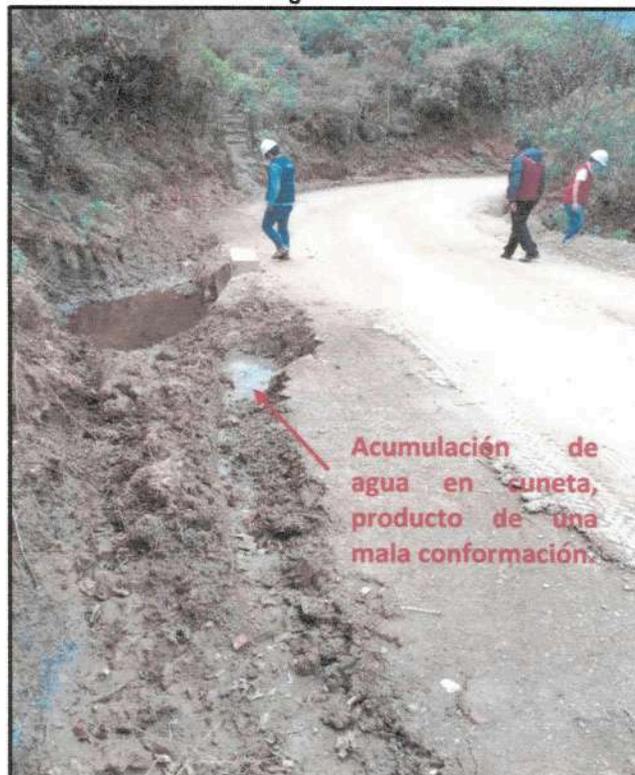
Fotografía n.º 18

Vista de otra de las alcantarillas con drenaje inadecuado, asimismo se aprecia mala conformación de cunetas conllevando a acumular agua de lluvia en esta afectando la calzada adyacente de la vía

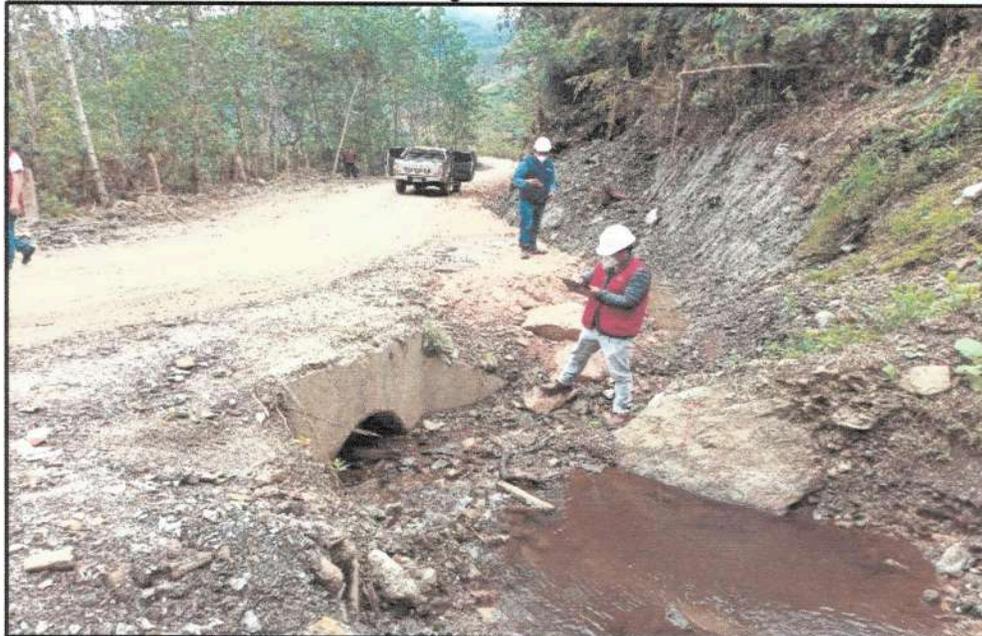
Fotografía n.º 19

Vista de alcantarilla existente, la cual presenta acumulación de material en el ingreso, presentando acumulación de agua por la falta de un drenaje adecuado.

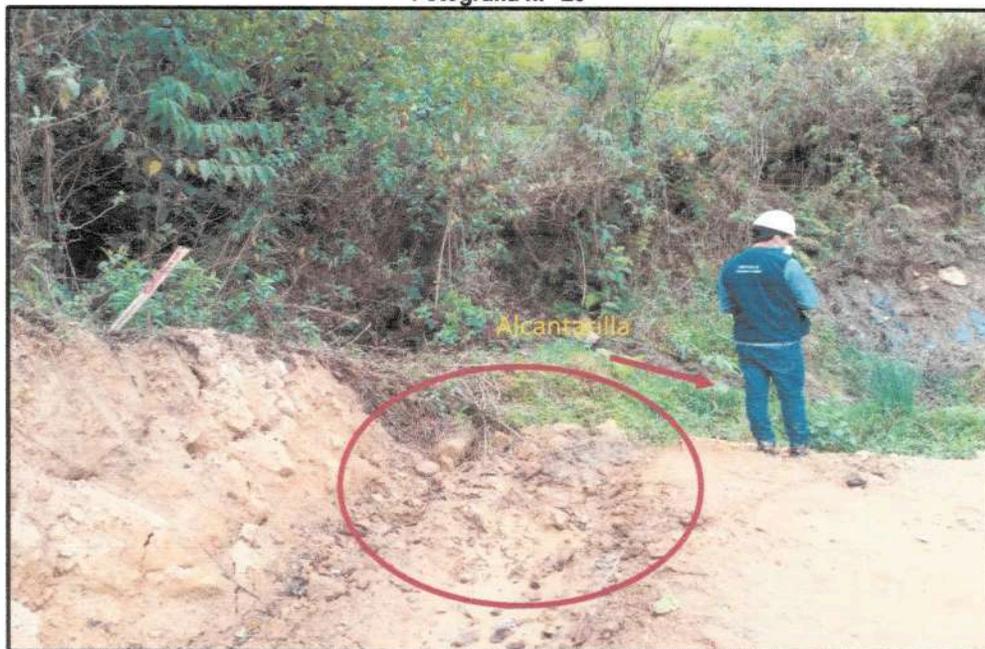
Fotografía n.º 20

Se muestra la falta de continuidad de las cunetas hacia las alcantarillas, no permitiendo un adecuado drenaje de las aguas de lluvia.

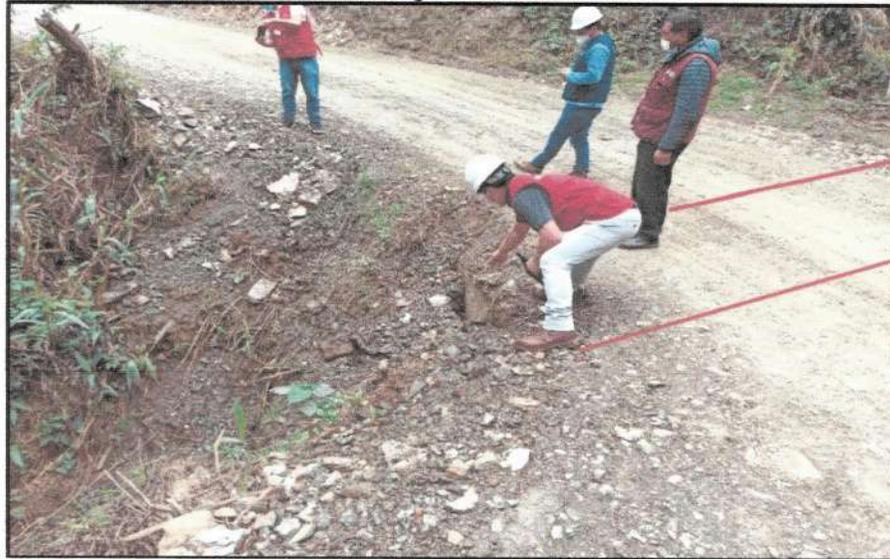
Fotografía n.º 21

Vista de alcantarilla existente completamente obstruida producto de la eliminación de material de corte, situación que no estaría permitiendo drenar adecuadamente las aguas de lluvia.

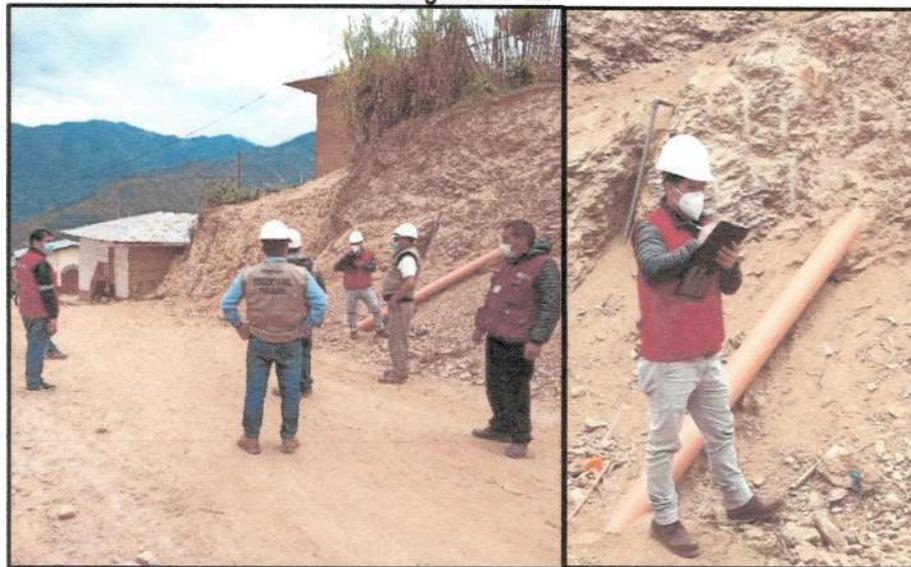
Fotografía n.º 22

Asimismo, en el ingreso a la zona urbana de la localidad de San Miguel de Poro Poro, durante la ejecución de las partidas "01.02 Movimiento de Tierras", producto del corte realizado en el talud de la vía, ha quedado completamente expuesta las tuberías de alcantarillado y agua potable que la atraviesan; conllevando al riesgo de desabastecimiento de estos servicios básicos en la población del sector.

Vista de las tuberías de los servicios básicos de agua potable y alcantarillado expuestas.

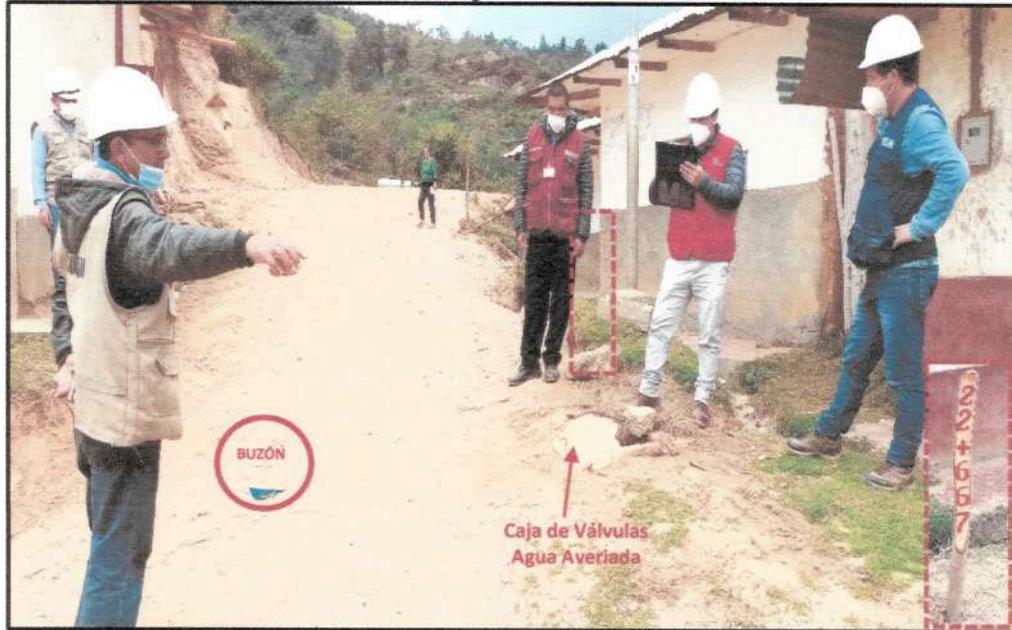
Fotografía n.º 23

De manera similar, en la zona urbana de la localidad de San Miguel de Poro Poro, durante la ejecución de las partidas "01.02 Movimiento de Tierras", producto del desbroce y limpieza de terreno de la vía, se ha averiado la caja de válvulas de agua potable a la altura de la progresiva 22+667 (punto final); asimismo, se habrían tapado un buzón de la red colectora de alcantarillado presente en la vía, imposibilitando conocer con exactitud la ubicación de este último, por ende limitando realizar las labores de operación y mantenimiento de ambos sistemas.

Vista de caja de agua potable averiada y buzón de alcantarillado completamente tapado.

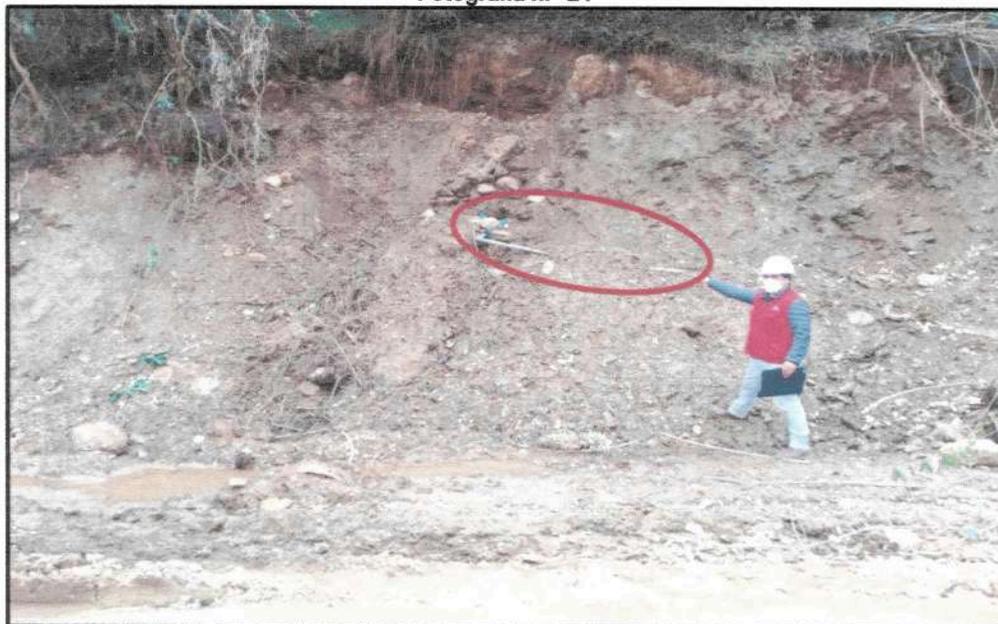
Fotografía n.º 24

Asimismo, en el ingreso a la zona urbana de la localidad de San Juan del Rejo, durante la ejecución de las partidas "01.02 Movimiento de Tierras", producto del corte realizado en el talud de la vía, ha quedado completamente expuesta parte de la tubería de agua potable que abastece algunas familias de esta localidad; asimismo, existe un poste de energía eléctrica que se encuentra dentro de la calzada de la carretera, conllevando al riesgo de desabastecimiento de estos servicios básicos en la población del sector.

Vista de tubería de agua potable expuesta, producto de los trabajos de corte realizados en taludes, a la altura del caserío San Juan del Rejo.

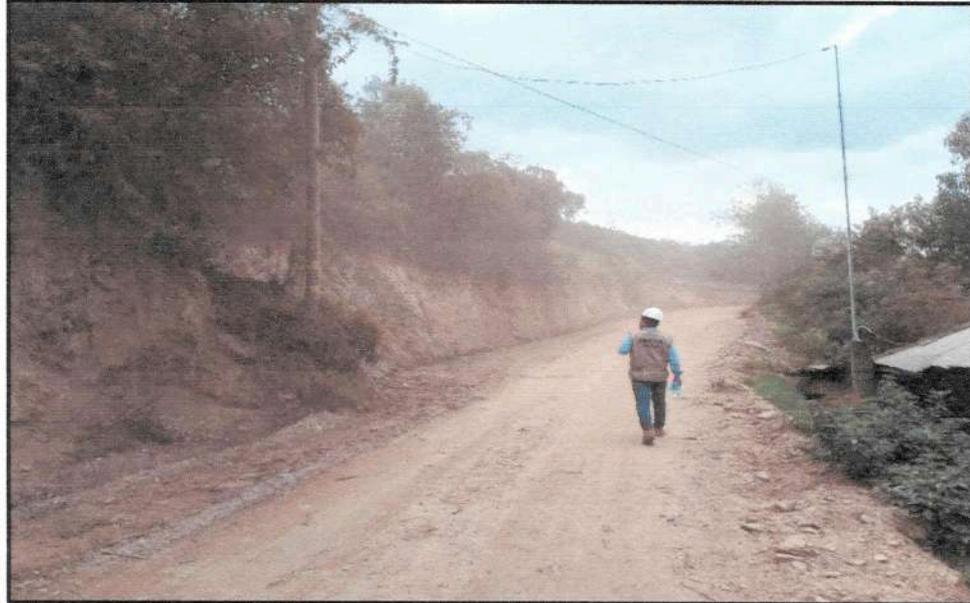
Fotografía n.° 25

Vista de poste de energía eléctrica que se encuentra dentro de la vía, ubicado en el caserío San Juan del Rejo.

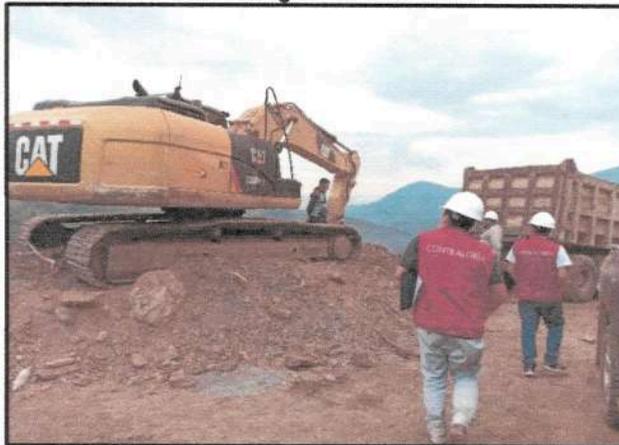
Fotografía n.° 26

Vista de la verificación de la maquinaria presente en la ejecución de la obra.

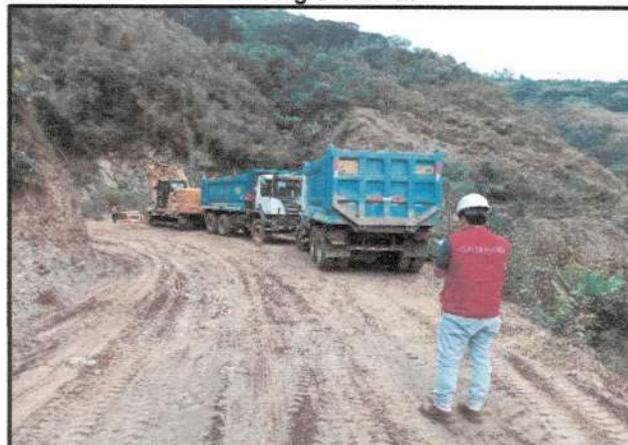
Fotografía n.° 27

Vista de la verificación de la maquinaria presente en la ejecución de la obra.

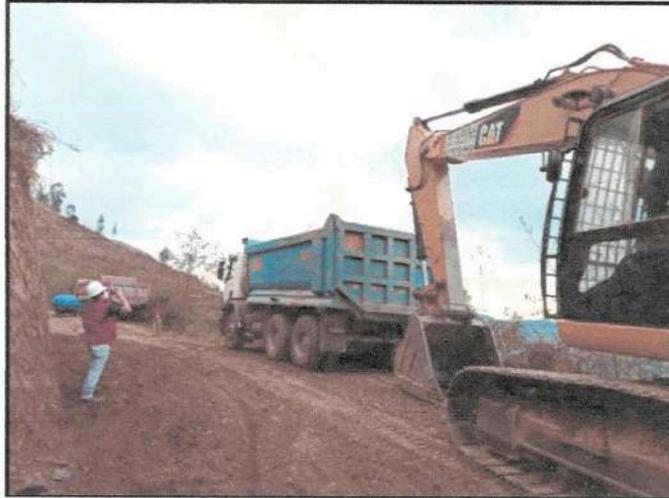
Fotografía n.º 28

Vista de la verificación de la maquinaria presente en la ejecución de la obra.

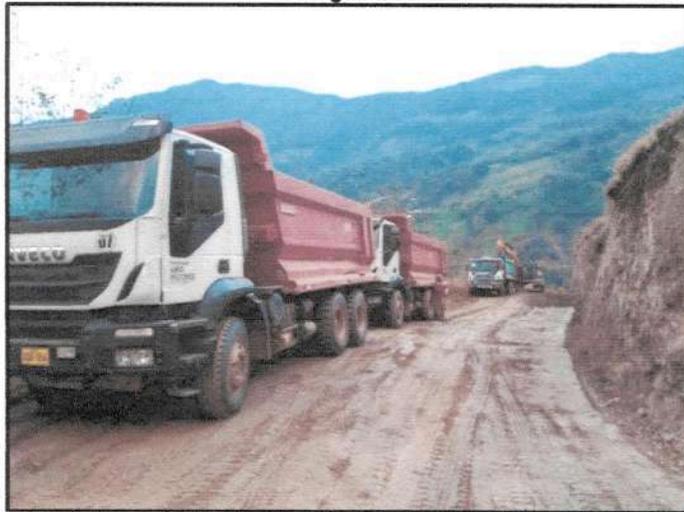
Fotografía n.º 29

Vista de la maquinaria presente en la ejecución de la obra.

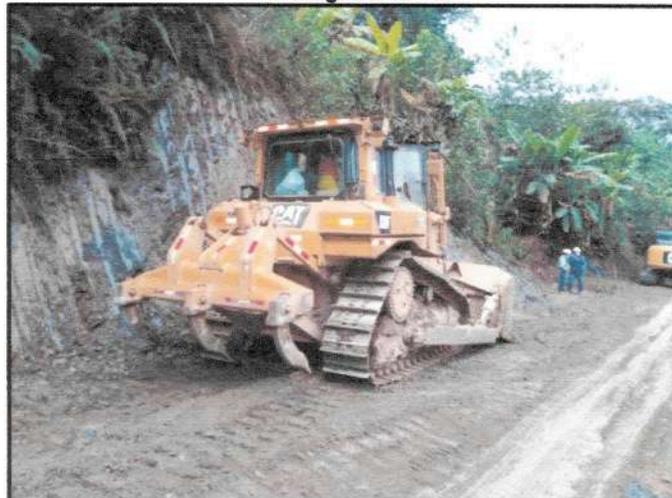
Fotografía n.º 30

Vista de la maquinaria presente en la ejecución de la obra.
