INFORME DE VISITA DE CONTROL
Nº 031-2020-OCI/0434-SVC

**“IMPLEMENTACIÓN DE 46 KM. DE CICLOVÍAS
TEMPORALES EN DIFERENTES VÍAS DE LIMA
METROPOLITANA”**

**PERÍODO DE EVALUACIÓN:
DEL 9 AL 25 DE SEPTIEMBRE DE 2020**

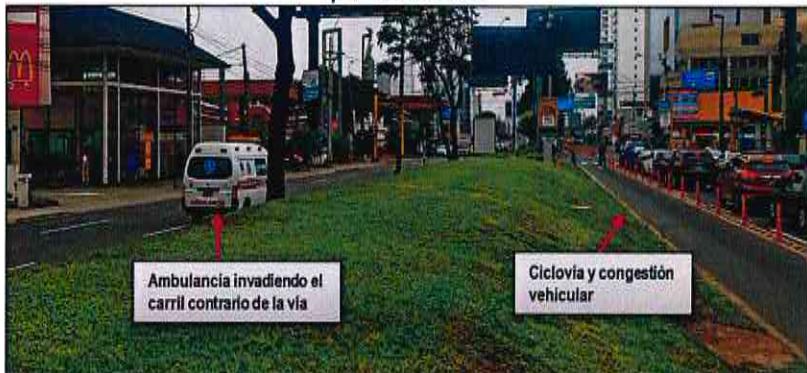
Imagen n.º 1

Cabe precisar, que la afectación de los niveles de servicio por la implementación de las ciclovías en los tramos comprendidos por la Av. La Marina, Av. Sánchez Carrión y Av. Canadá, fue advertido el 4 de agosto de 2020, mediante una nota periodística del programa ATV Noticias – Edición Matinal; a su vez, esta situación ha sido efectivamente corroborado por el Órgano de Control Institucional, en un recorrido efectuado el 1 de setiembre de 2020, evidenciando la congestión vehicular que se genera en la Av. Sánchez Carrión (en el sentido hacia San Miguel), que además por estar la ciclovía implementada en el carril va en dirección hacia el Hospital Militar, motivó que una ambulancia tenga que invadir el carril del sentido contrario para poder continuar su tránsito, como se muestra en la siguiente imagen:

Situación real de la av. Sánchez Carrión evidenciada el 1 de setiembre de 2020, que por la congestión vehicular generada motivó a una ambulancia invadir el carril contrario para poder continuar

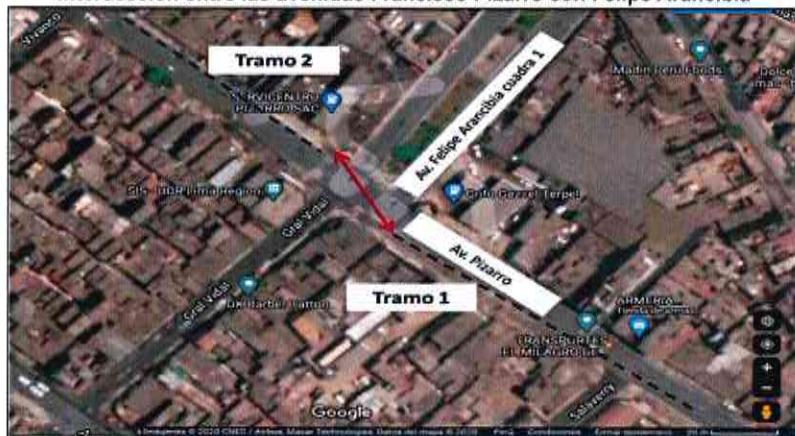
Imagen n.º 2

- 1) La ciclovía bidireccional implementada en el tramo correspondiente a la intersección entre las avenidas Francisco Pizarro con Felipe Arancibia, cambia de ubicación del carril ocupado de izquierda a derecha, sin presentar una demarcación con pintura roja que oriente el cruce del ciclista en dicha intersección, tal como se muestra en las siguientes imágenes n.ºs 1 y 2:

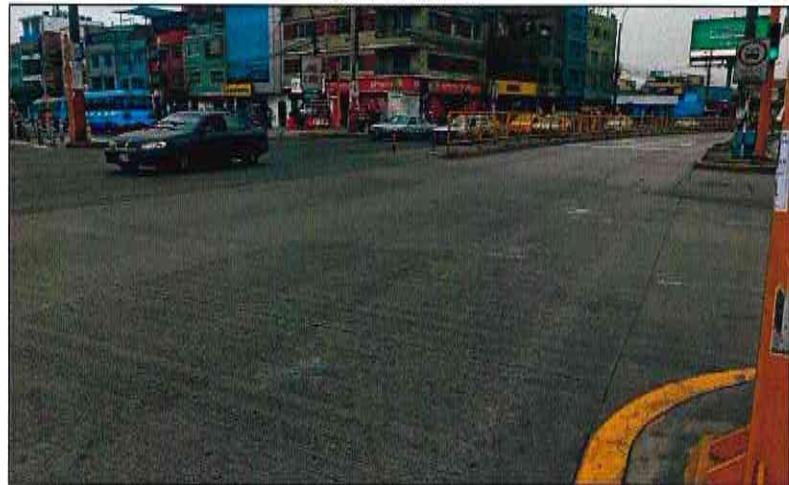
- 2) En la avenida Túpac Amaru, carril vehicular con sentido al centro de Lima, se observó una ciclovía unidireccional que interrumpe su recorrido en la intersección con la avenida Eduardo Habich, sin presentar demarcación con pintura roja que oriente el cruce del ciclista en dicha intersección, y permita conectar con la ciclovía bidireccional implementada en la avenida Túpac Amaru, ubicada a la altura de la puerta 3 de la Universidad Nacional de Ingeniería, como se muestra en la siguiente imagen n.º 3:

Situación real de la falta de continuidad de la ciclovía unidireccional con la ciclovía bidireccional implementada en la intersección entre las avenidas Túpac Amaru con Eduardo Habich

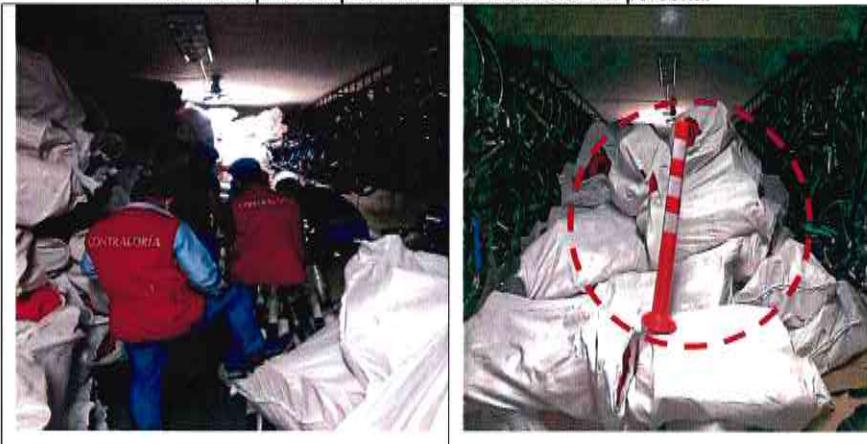
En el ambiente ubicado en el sótano 1, se observaron 3001 bolardos, dispuestos en bolsas de yute, 10 unidades por bolsa, sin rótulos de identificación y apilados unos sobre otros, dificultando el transito del personal. A continuación, las siguientes tomas fotográficas que revelan las deficiencias detectadas:

Bolardos apilados que dificultada el tránsito del personal

En el Almacén de la STNM, ubicado en el Parque de la Exposición Av. 28 de Julio s/n, sótano 1, se observa que los 3001 bolardos en bolsas de yute, 10 unidades por bolsa, se encuentran apilados, dificultando el tránsito del personal y disposición para ser contabilizados.

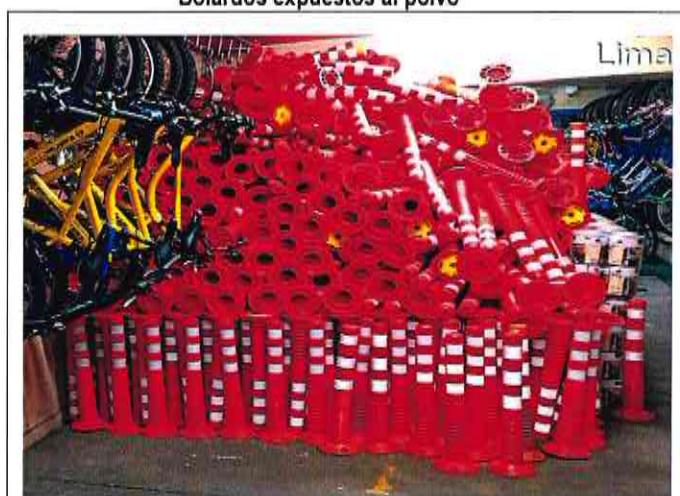
Bolardos expuestos al polvo

En el Almacén de la STNM, ubicado en el Parque de la Exposición Av. 28 de Julio s/n, sótano 2, se observa 1015 bolardos aglomerados sobre el piso y expuestos al polvo.

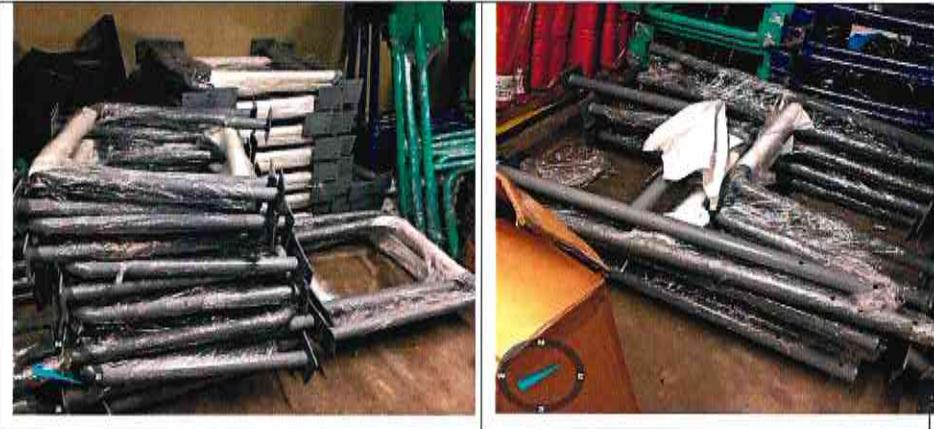
Soportes trapezoidales de metal para estacionamiento de bicicletas apilados sobre el piso

En el Almacén de la STNM, ubicado en el Parque de la Exposición Av. 28 de Julio s/n, sótano 2, se observa que los soportes trapezoidal de metal para estacionamiento de bicicletas se encuentran apilados de manera desordenada y sobre el piso.

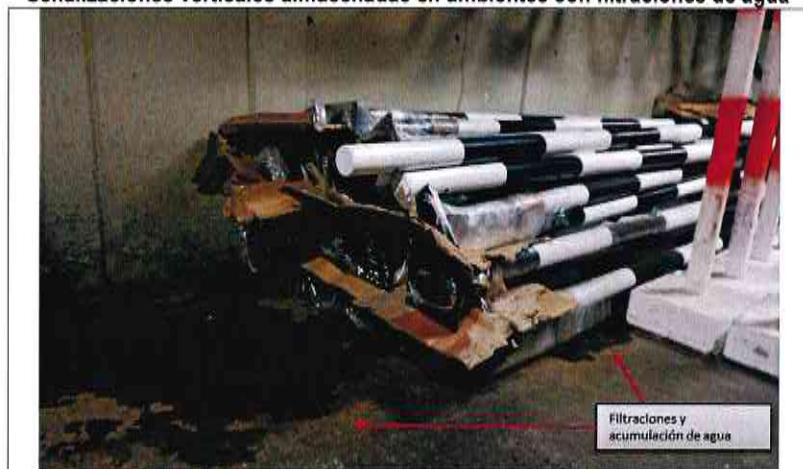
Señalizaciones verticales almacenadas en ambientes con filtraciones de agua

En el Almacén de la STNM, ubicado en el Parque de la Exposición Av. 28 de Julio s/n, sótano 2, se observa que la señalización vertical se almacena en ambientes reducidos con filtraciones de agua.

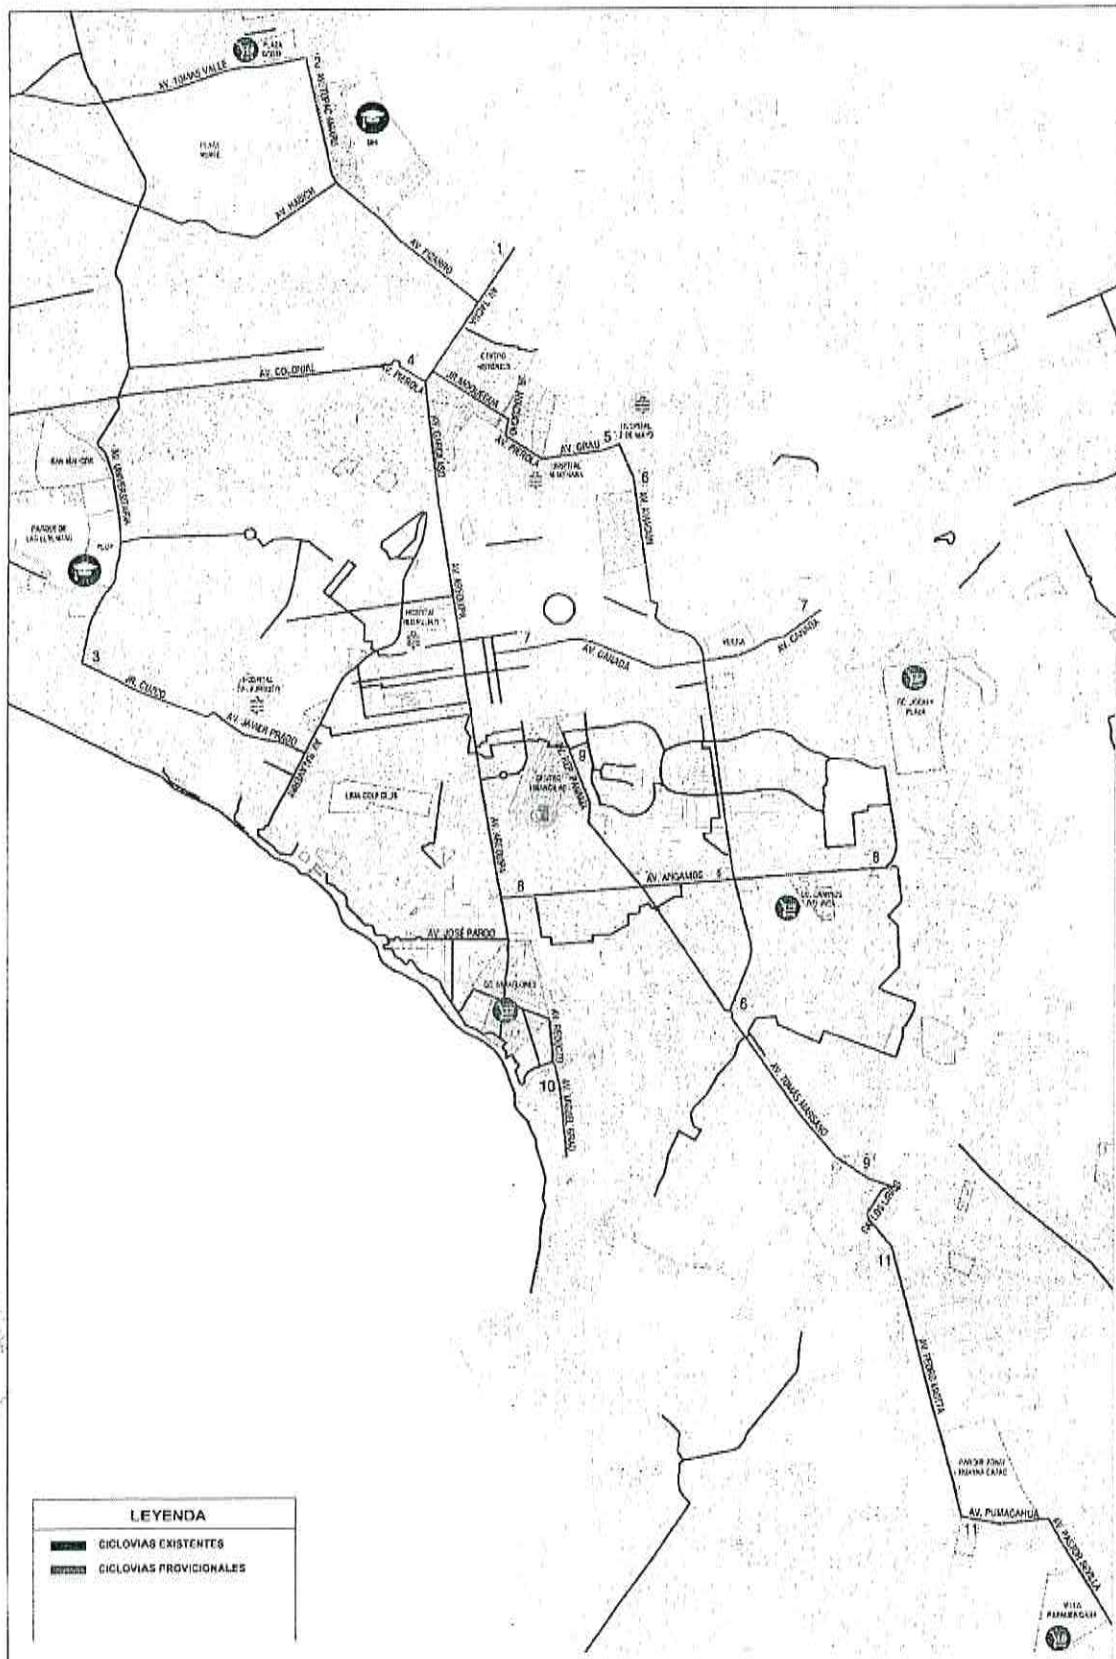
Figura n°1 Ubicación de las ciclovías temporales

Se propone la implementación de ciclovías temporales que consta de 46 kms(ver Figura N°1) conformados por 11 tramos que se detallan a continuación:

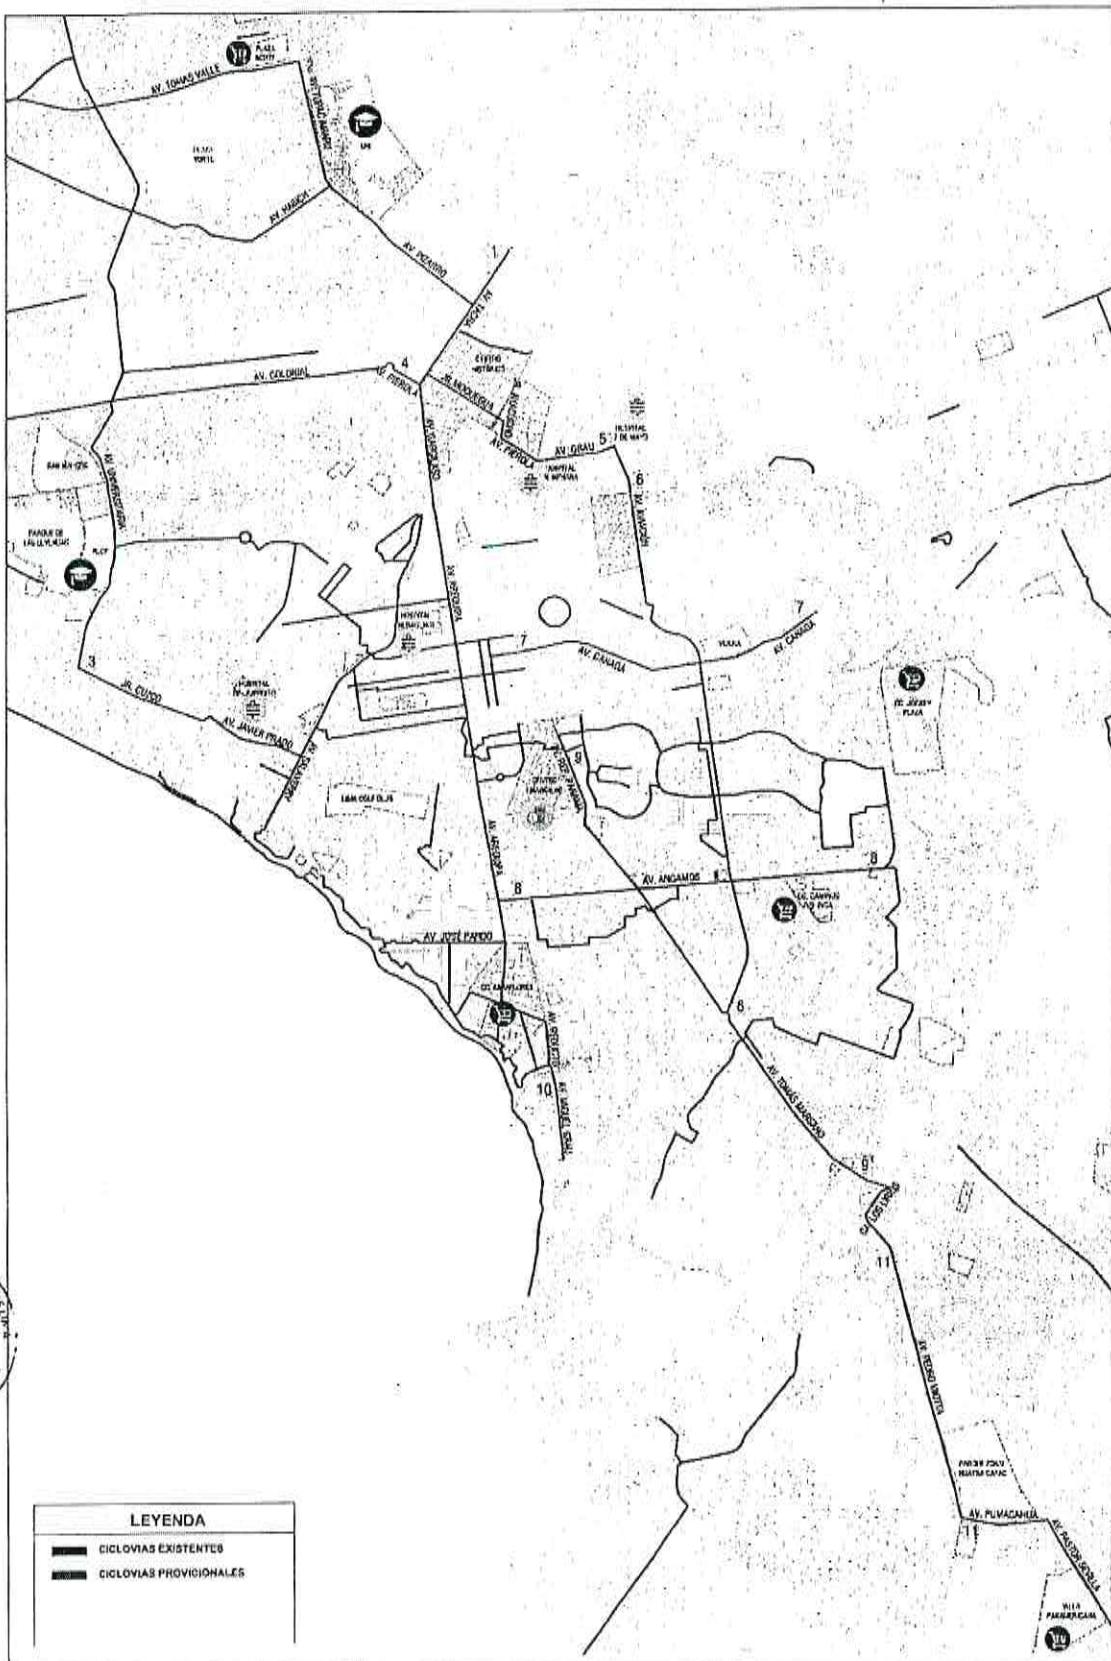
Figura n°1 Ubicación de las ciclovías temporales

Se propone la implementación de ciclovías temporales que consta de 46 kms (ver Figura N°1) conformados por 11 tramos que se detallan a continuación:

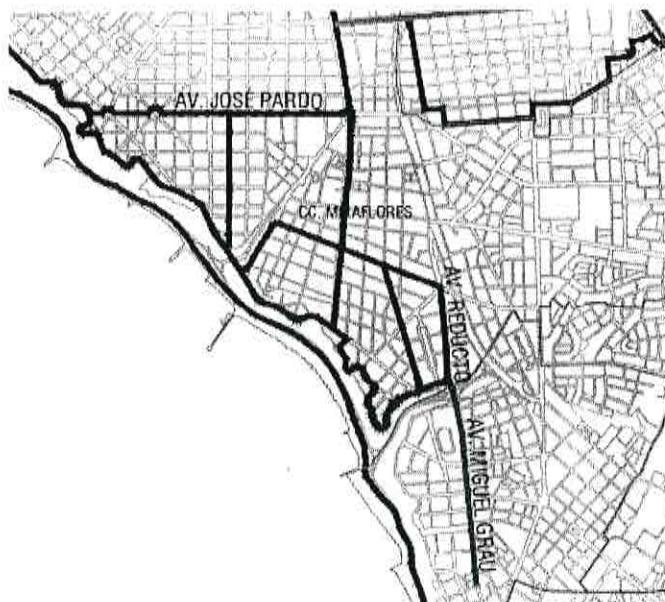
La propuesta de la Ciclovía temporal en la Av. Miguel Grau en el distrito de Barranco contemplaba la conexión de la Ciclovía existente en la Av. Reducto con la Plaza de Barranco. Dicha propuesta fue presentada al distrito y debatida en diversas reuniones virtuales, el distrito presentó su propuesta la cual no se articulaba con la propuesta de Ciclovías temporales, razón por la cual se descartó la propuesta.

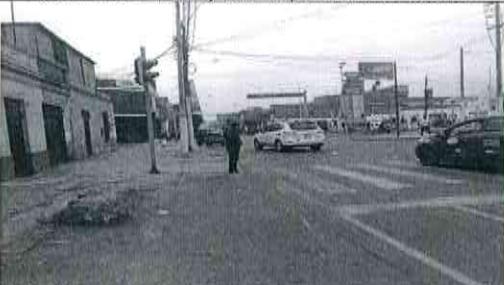
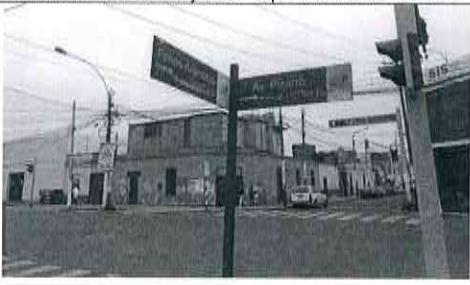
Foto 01: Av. Pizarro y Av. Felipe Arancibia cuadra 1	Foto 02: Av. Pizarro y Av. Felipe Arancibia cuadra 1

La discontinuidad ocurre al cruzar la intersección identificada entre la Av. Pizarro, y Av. Felipe Arancibia cuadra 1 donde los tramos descritos 1 y 2 deben conectarse. No obstante a ello, tal como se aprecia en las fotografías 01 y 02 no se genera tal continuidad al carecer de la señalización respectiva.

En las fotografías 01 y 02 se aprecia la falta de señalización y la falta de continuidad de la ciclovía.

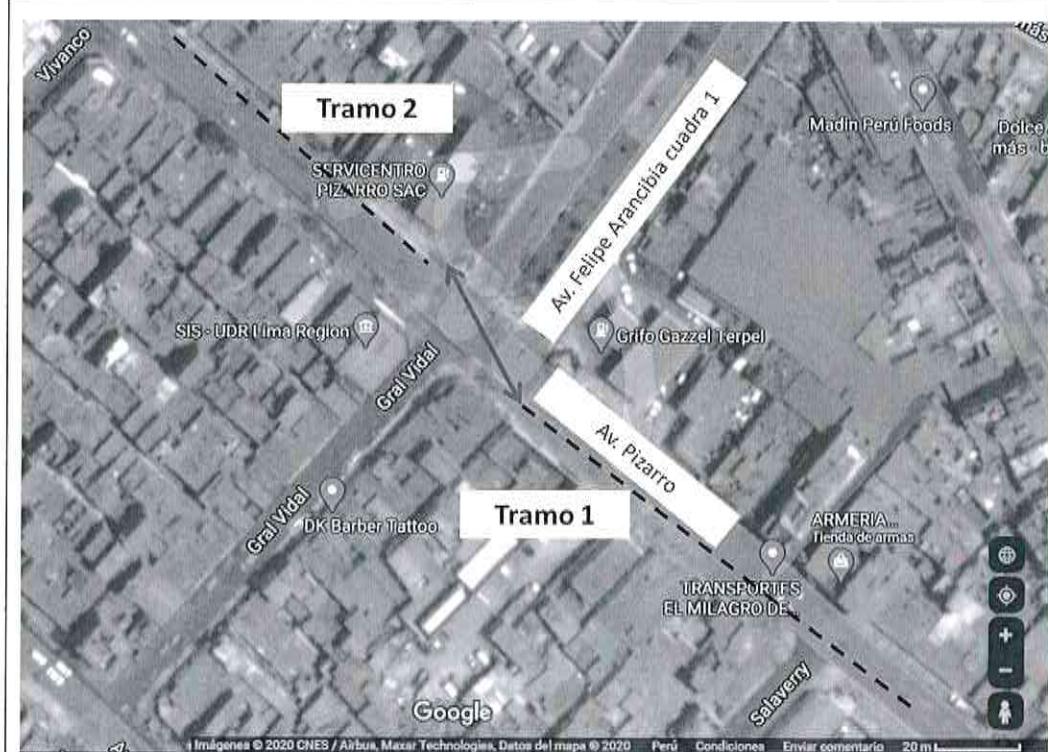
Foto 03: Cruce diagonal que ejecutan los ciclistas para unir los tramos 1 y 2 en la Intersección entre la Av. Pizarro y Av. Felipe Arancibia cuadra 1

Para unir los tramos 1 y 2 (descritos anteriormente), los ciclistas en su intento cruzar la intersección señalada, realizan diversas maniobras para continuar con su recorrido, tal como se aprecia en las fotografías 04 y 05.

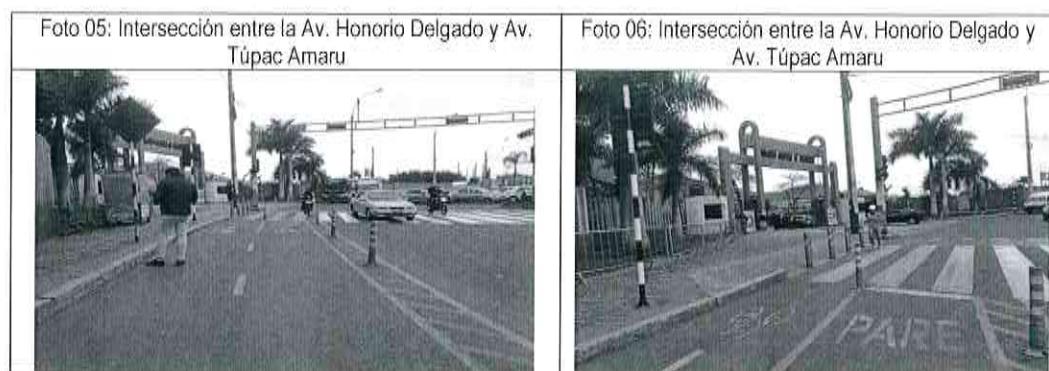
En la intersección entre la Av. Túpac Amaru con Av. Honorio Delgado, en el tramo de la ciclovía que se encuentra adyacente a la Universidad Nacional de Ingeniería, se observa que al llegar a la Intersección mencionada el ciclista debe voltear a la derecha, de acuerdo al área pintada de color rojo que se proyecta a la Av. Honorio Delgado. Sin embargo, tal como se observa en las fotografías 05 y 06, no existen señales informativas que adviertan a los ciclistas deban realizar un giro a la derecha para continuar su recorrido.

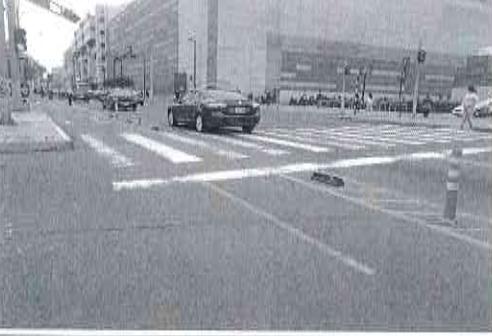
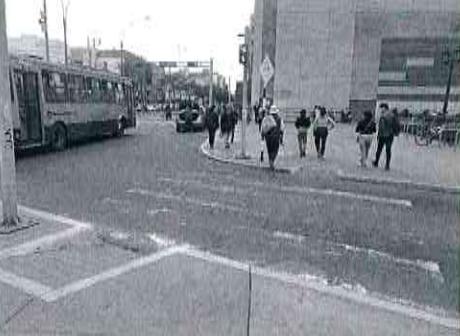
Foto 01: Cruce de la Av. Inca Garcilaso de la Vega y Av. España (Centro Cívico)	Foto 02: Cruce de la Av. Inca Garcilaso de la Vega y Av. España (Centro Cívico)

La ciclovía no considera una vía de acceso al Módulo de estacionamiento (cicloparqueadero) ubicado en el cruce de la Av. Inca Garcilaso de la Vega y Av. España (Centro Cívico) tal como se aprecia en las fotografías 01 y 02.

En la citada intersección no existen señales informativas que adviertan la existencia de un Módulo de estacionamiento (cicloparqueadero).

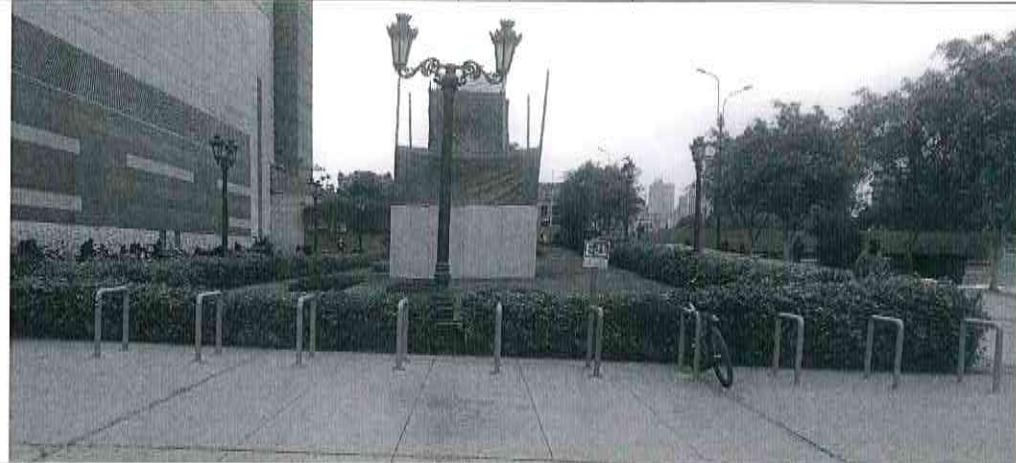
Foto 03: Módulo de estacionamiento (cicloparqueadero) ubicado en el cruce de la Av. Inca Garcilaso de la Vega y Av. España (Centro Cívico)

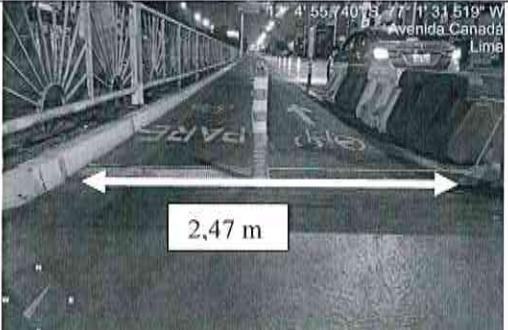
Avenida Canadá

<div style="display: flex; align-items: center; justify-content: center;"> 2,47 m

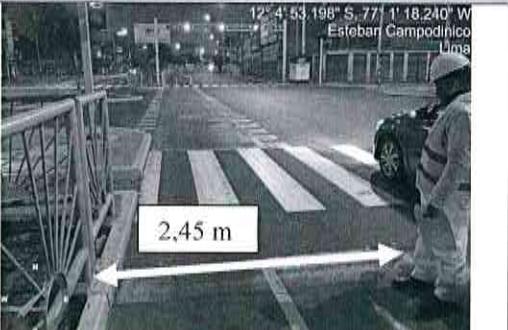
<div style="display: flex; align-items: center; justify-content: center;"> 2,45 m

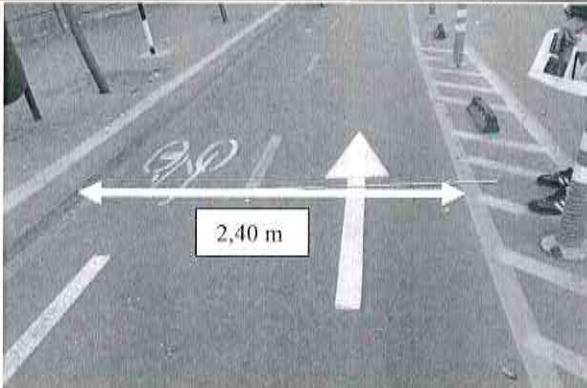
Avenida Garcilaso de la Vega

Fotografía n.º 7: Se constató que en la Av. Garcilaso de la Vega entre el Jirón Chincha y la Av. Paseo Colón, el ciclo carril bidireccional tiene un ancho de 2,40 m, incumpliéndose lo establecido en la normativa aplicable.

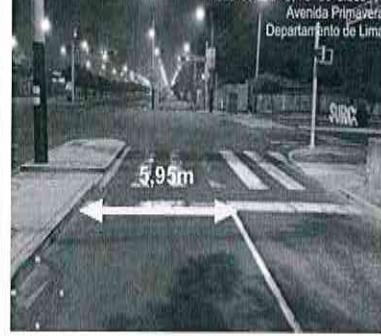
<p>12° 6' 38" S, 76° 59' 5.080" W Avenida Primavera Departamento de Lima SUNAT 5,95m</p>	<p>1. Ancho de sección vial de Av. Angamos cruce con Av. Velasco Astete no cuenta con el ancho necesario para colocación de ciclocarril bidireccional.</p> <p>Fotografía n.º 10: Av. Angamos – Cruce con Av. Velasco Astete.</p>

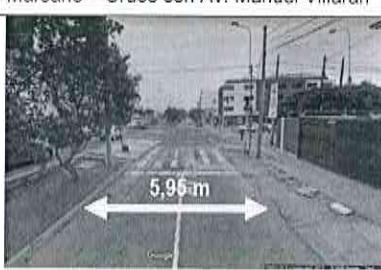
<p>5,96m</p>	<p>Ancho de sección vial de Av. Tomás Marzano cruce con Av. Manuel Villarán no cuenta con el ancho necesario para colocación de ciclocarril bidireccional.</p> <p>Fotografía n.º 12: Av. Tomás Marsano – Cruce con Av. Manuel Villarán</p>
