**INFORME DE HITO DE CONTROL**  
**N.º 038-2020-OCI/0444-SCC**

**“EJECUCIÓN DEL PROYECTO DE INVERSIÓN PÚBLICA  
CREACIÓN DE LOS SERVICIOS DE DRENAJE PLUVIAL EN  
LA QUEBRADA PRINCIPAL Y PASAJE NÚMERO TRES DE  
LA LOCALIDAD LA CAPILLA CUI 2479705”**

**HITO DE CONTROL N.º 02**  
**EXCAVACIÓN DE CANAL Y OBRAS DE CONCRETO**

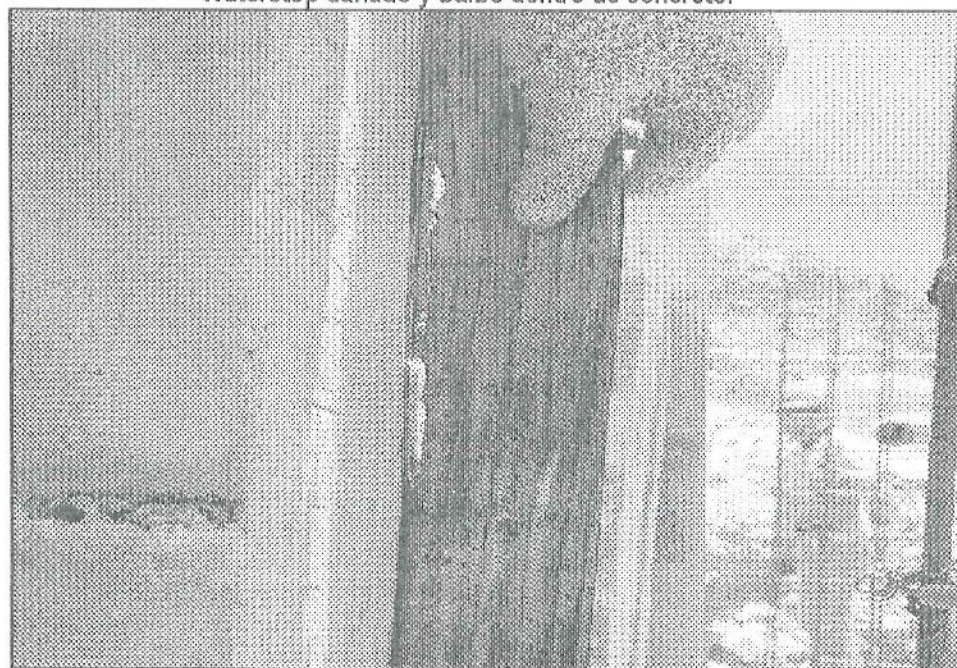
**Imagen n.º 01**  
**Waterstop dañado y bulbo dentro de concreto.**

- De la inspección física en obra, se pudo observar que el waterstop instalado en el muro lateral del canal de la sección B se encontraba dañado y resquebrajado en el sector interior. Asimismo en otros puntos de la sección B del muro lateral del canal, el waterstop presentaba dobleces, y ondulaciones, lo cual podría conllevar a roturas del material durante el vaciado de concreto. Es de precisar que en la junta donde se instaló el waterstop, se evidenció que el bulbo de este, se encontró al interior del concreto, y no en la junta de dilatación.

*Durante la ejecución se suministrará e instalará Waterstop de PVC 8" en las formas y dimensiones que se especifiquen, y en las ubicaciones que se muestren en los planos o según se instruya. Para la conveniencia de su colocación y encofrados se podrá usar un Waterstop que tenga el cuerpo partido; sin embargo, previamente al vaciado final del concreto, la porción partida debe unirsele con una modalidad de tal manera de que no pueda entrar concreto o mortero entre las dos porciones partidas del Waterstop.*

*Los empalmes de campo de Waterstop se harán mediante el corte de los extremos al punto de derretimiento en la medida que se requiera, y se calentará los extremos al punto de derretimiento Stop, o por medio de cualquier otro aparato eléctrico aprobado para estos fines y se unirá a manera de formar el empalme deseado. El calentamiento de los extremos del empalme se hará por medio de la máquina recomendada por el fabricante del Waterstop.*

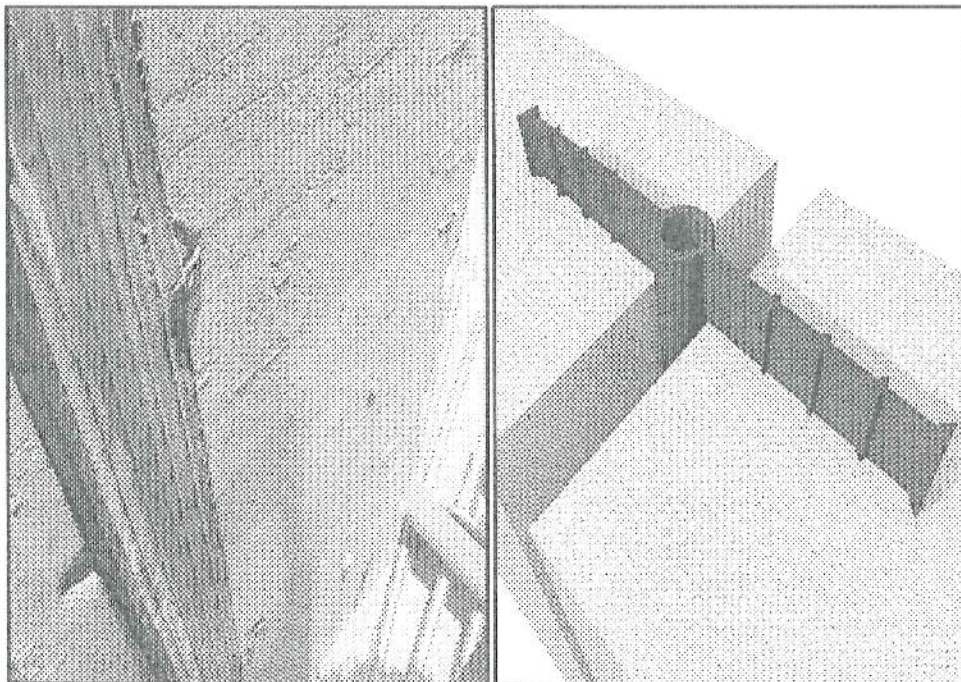
**Imagen n. ° 02**

**Waterstop con el bulbo en el interior del concreto y roto e imagen referencial de su correcta instalación.**

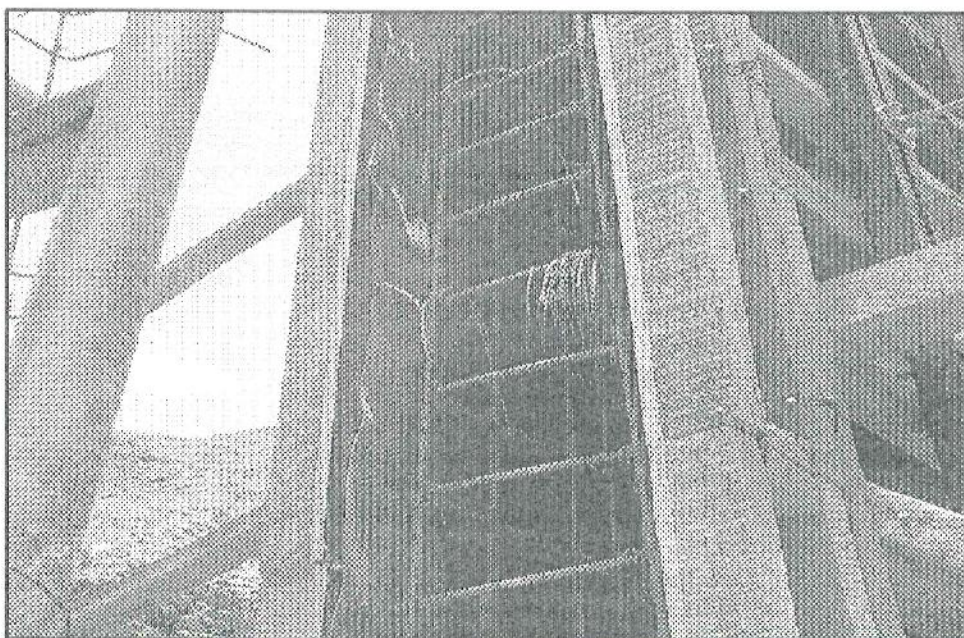
**Imagen n. ° 03**

**Waterstop doblado y sin alineamiento en la instalación previa al vaciado de concreto.**

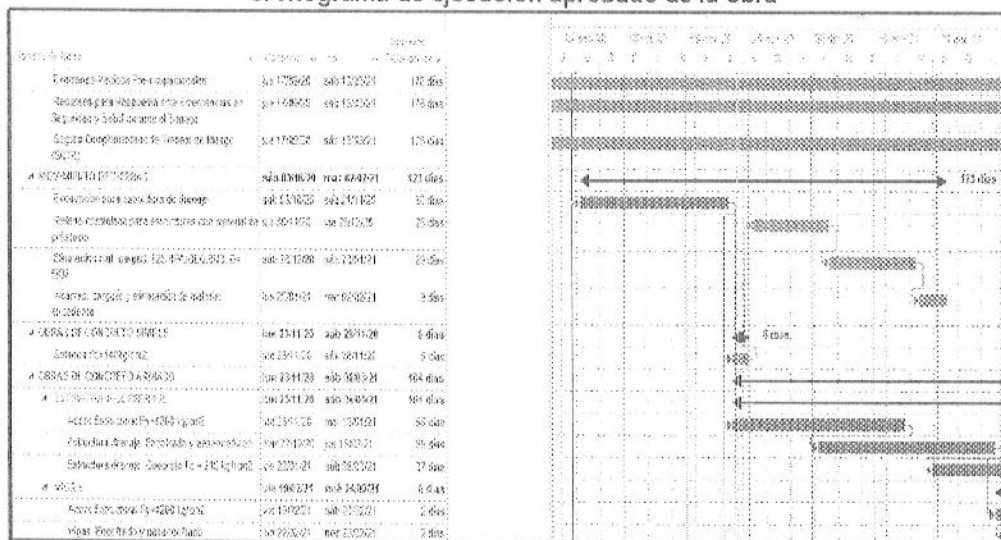
**Imagen n.° 04**  
**Cronograma de ejecución aprobado de la obra**

De la inspección física<sup>2</sup> realizada por la comisión de control se advirtió que el proceso de ejecución de los trabajos no se vendría realizando de acuerdo con el programa de ejecución de obra y calendario de avance de obra aprobado. Toda vez, que según calendario aprobado, la partida n.° 05.01 excavación para estructura de drenaje, iniciaría el 03 de octubre de 2020 y culminaría el 21 de noviembre de 2020, con un plazo de 50 días calendarios, hecho que de acuerdo con lo evidenciado en campo solo se habría realizado la excavación de aproximadamente 70 metros lineales.

Asimismo, es de precisar que durante la inspección física realizada el 19 de noviembre de 2020 se advirtió que en la obra se estaba ejecutando la partida: "obras de concreto armado", las cuales no están acorde al calendario de avance de obra aprobado. Se realizó la consulta al Residente obra y Supervisor de obra, si se contaba con calendario de avance de obra reprogramado y aprobado para poder realizar y llevar el control real de obra. Ante esta consulta, los responsables manifestaron que no contaban con la reprogramación aprobada.

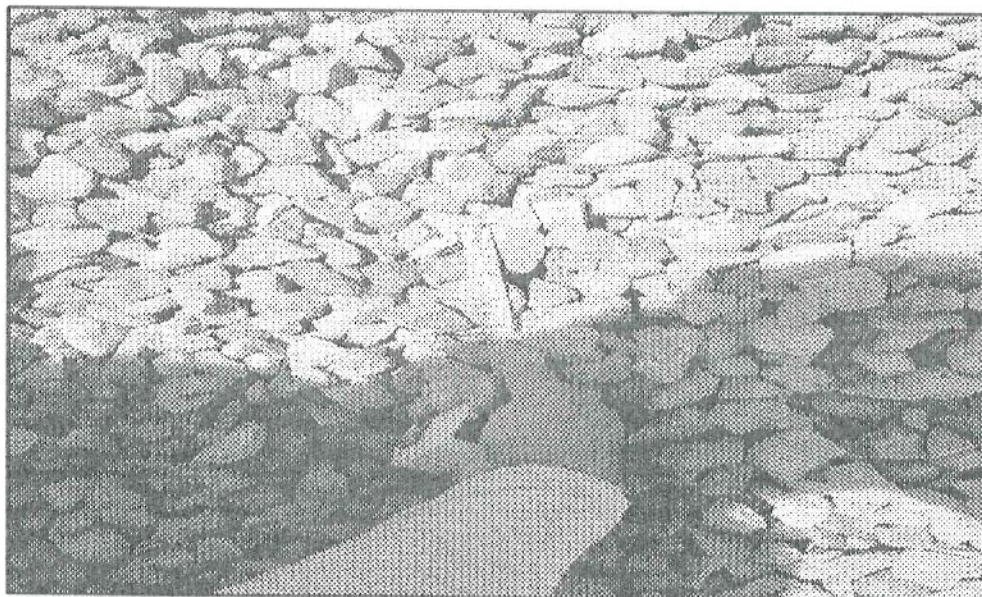
Imagen n. ° 06

Al respecto, el Especialista en calidad manifestó que no se contaba con estos registros y tampoco con el resultado de la rotura de briquetas de concreto. En tal sentido se advierte que no se vendría llevando los controles de calidad necesarios para garantizar la calidad en la ejecución de la obra. Asimismo, la comisión de control solicitó el Diseño de mezclas del Concreto, el Especialista en Calidad entregó los presentes diseños del **Laboratorio Coaquira Hnos.**, donde se pudo advertir lo siguiente: *El diseño de Mezcla de concreto se encuentra realizado teniendo como agregado grueso Piedra Chancada de  $\frac{1}{2}$ " a  $\frac{3}{4}$ ". Sin embargo, en campo se advirtió que como agregado grueso se viene utilizando una mezcla de piedra chancada, piedra zarandeada, y piedra de canto rodado, que no cumpliría con las dimensiones de  $\frac{1}{2}$ " a  $\frac{3}{4}$ " de acuerdo al diseño de mezcla de concreto.*

Agregado Grueso irregular ( piedra chancada, piedra zarandeada, canto rodado, y diámetro mayor a  $\frac{3}{4}$ " )
