**INFORME DE VISITA DE CONTROL**  
**N° 010-2020-OCI/3948-SCC**

**VISITA DE CONTROL**  
**MUNICIPALIDAD DISTRICTAL DE NUEVO CHIMBOTE**  
**NUEVO CHIMBOTE, SANTA, ANCASH**

**“MEJORAMIENTO DE CALLES EN EL P.J. TRES DE  
OCTUBRE, DISTRITO DE NUEVO CHIMBOTE-SANTA-  
ANCASH II ETAPA-CODIGO SNIP N°196627”**

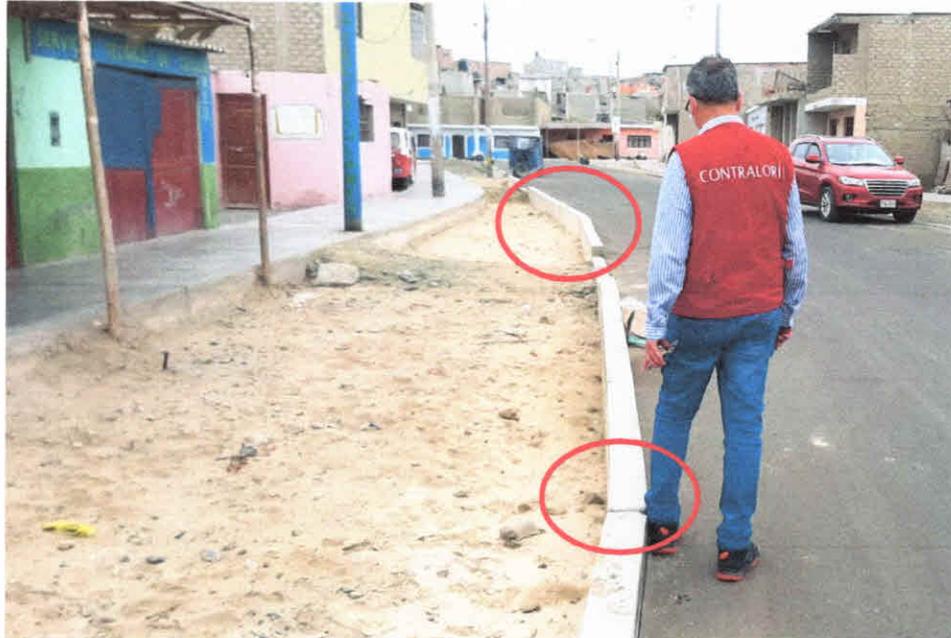
**IMAGEN N° 10**  
**DISCONTINUIDAD DE ALINEAMIENTO EN SARDINEL DE LA CALLE HUÁSCAR**

Discontinuidad en el alineamiento de sardineles peraltados de la calle Huáscar, el pasaje 5 y el pasaje Fe y Alegría, perjudican la calidad y estética de la obra.

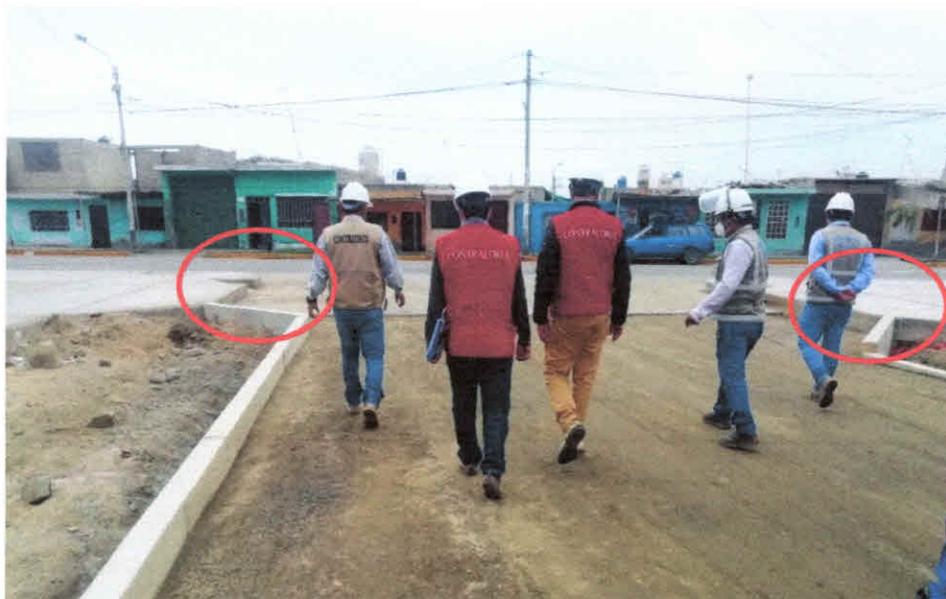
**IMAGEN N° 13**  
**DISCONTINUIDAD EN EL ANCHO DE CALZADA EN EL CRUCE DE LAS CALLES HUÁSCAR Y MIRAFLORES**

El incumplimiento de lo especificado en los planos del expediente técnico aprobado, se ha evidenciado una discontinuidad en el ancho de la calzada en los cruces de las calles Huáscar y Miraflores, calle Huáscar, pasaje 6, pasaje 5 y cruce de las calles Cahuide y Túpac Amaru; lo cual expone a riesgo al tránsito vehicular.

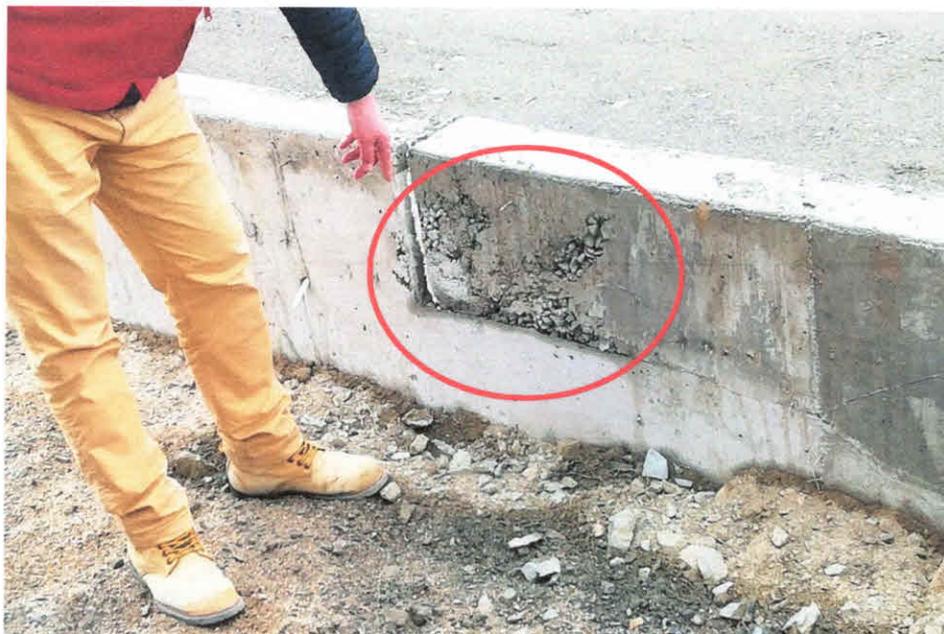
**IMAGEN N° 18**  
**CANGREJERA EN SARDINEL DE LA AV. PARDO OCASIONADO POR INCORRECTA PROPORCIÓN ARENA/PIEDRA**

Así también, se ha evidenciado la existencia de cangrejas<sup>10</sup> en los sardineles peraltados a lo largo de la ejecución de la obra, las mismas que ocasionan puntos de debilidad en los elementos estructurales, exponiendo estos frentes a humedad ambiental, por la incorrecta proporción arena/piedra en la colocación del concreto  $F'c=175 \text{ Kg/Cm}^2$ .

<sup>10</sup> Zonas con vacíos o agujeros debido a la acumulación de piedras, con pérdida o separación de finos por causa de la segregación del concreto durante el proceso de vaciado. Pueden tener trascendencia estructural además del aspecto estético o arquitectónico.

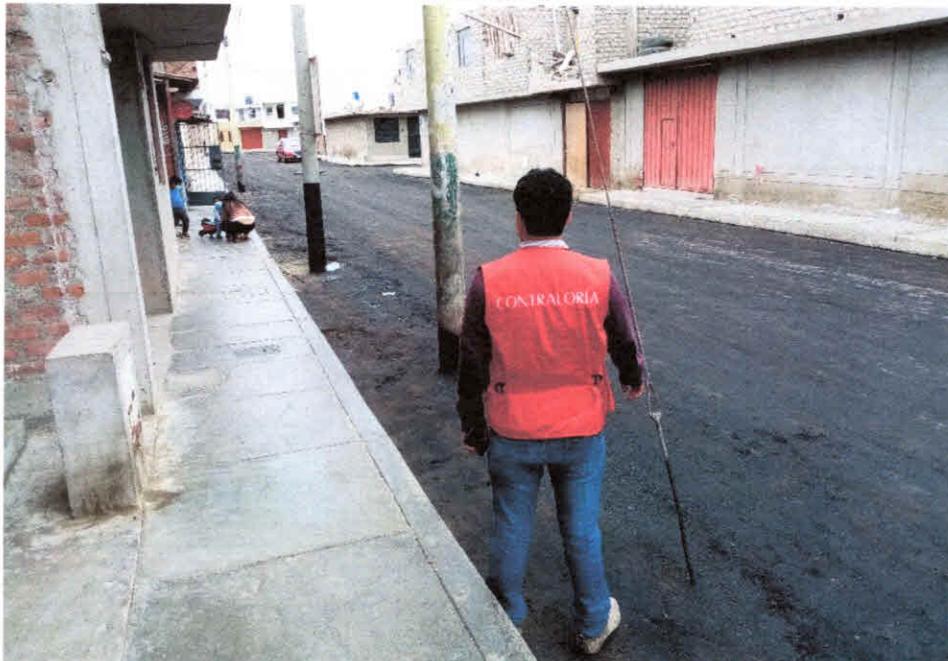
**IMAGEN N° 21**  
**POSTES ELÉCTRICOS EN LA CALZADA DEL PASAJE FE Y ALEGRÍA QUE NO SE HAN**  
**REUBICADO**

De igual forma, se verifican obstáculos en la calzada que no han sido reubicados, es así que en el pasaje Fe y Alegría la concesionaria de servicio eléctrico no ha reubicado los postes existentes en la calzada de la vía; de igual forma, en la prolongación José Pardo existe una tapa de buzón en el trazo del sardinela que no se ha reubicado, ocasionando una discontinuidad del sardinela peraltado. Aspectos que generan riesgo en el tránsito vehicular.

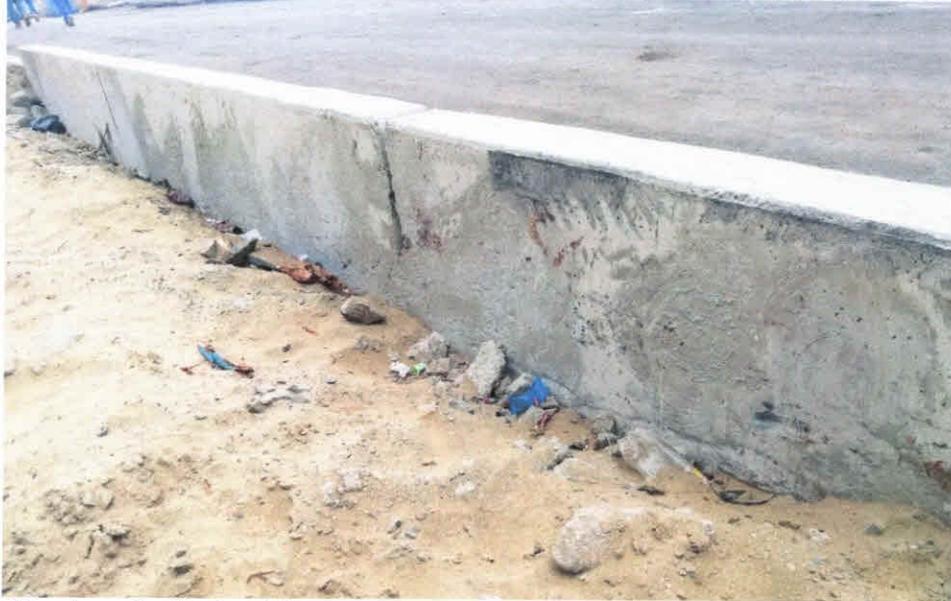
**IMAGEN N° 24**  
**RESANES IMPROPIOS EN SUPERFICIES DE SARDINELES PERALTADOS DE LA AV. PARDO**

Finalmente, debido al uso inadecuado de desmoldante, en el encofrado de los sardineles que debieron tener un acabado caravista se presentan superficies ásperas y porosas que vienen siendo resanadas en perjuicio de la estética y calidad de la obra, al respecto cabe resaltar que el desmoldante para los sardineles se encuentra presupuestado, cuyo costo unitario por m<sup>2</sup> es de S/9,34 y teniendo un metrado para la partida 01.03.02.02 Encofrado y desencofrado de 7 871,38 m<sup>2</sup> el presupuesto comprometido corresponde a S/73 518,69.
