INFORME DE ORIENTACIÓN DE OFICIO **N° 006-2020-OCI/5331-SOO**

**“CONSTRUCCIÓN Y EQUIPAMIENTO CON MOBILIARIO
ESCOLAR DE LA INSTITUCIÓN EDUCATIVA N° 17032 - EL
VALOR - UTCUBAMBA - REGIÓN AMAZONAS”**

PERÍODO DE EVALUACIÓN
DEL 26 AL 28 DE FEBRERO DE 2020

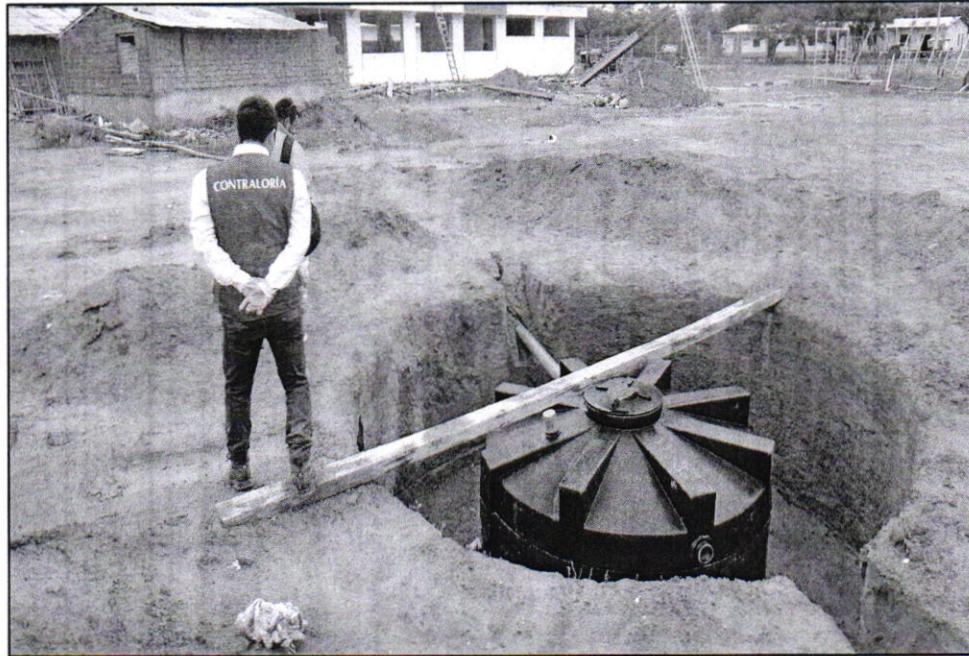
Fotografía n.º 1

En la visita efectuada a la “Obra” el día 26 de febrero de 2020, con presencia de los responsables de la ejecución de la obra, se pudo evidenciar que las condiciones del suelo en donde se está construyendo el pozo percolador, no cumplen con las características y disposiciones que permitan la infiltración del efluente, pudiendo generar riesgos de contaminación y daños a la salud pública cuando este entre en funcionamiento.

Evidenciando las características del suelo que obedece a una clasificación "limo arcilloso", no existiendo estratos favorables para la infiltración de las aguas servidas.

La normativa señala que, cuando no se cuente con área suficiente para la construcción de zanjas de infiltración o cuando el suelo sea impermeable dentro del primer metro de profundidad, existiendo después de ella estratos favorables a la infiltración, se podrá usar pozos de percolación. En el presente suceso, se ha podido evidenciar que la institución educativa cuenta con un área libre muy extensa que puede servir para implementar otro sistema de tratamiento que garantice la correcta disposición del efluente.

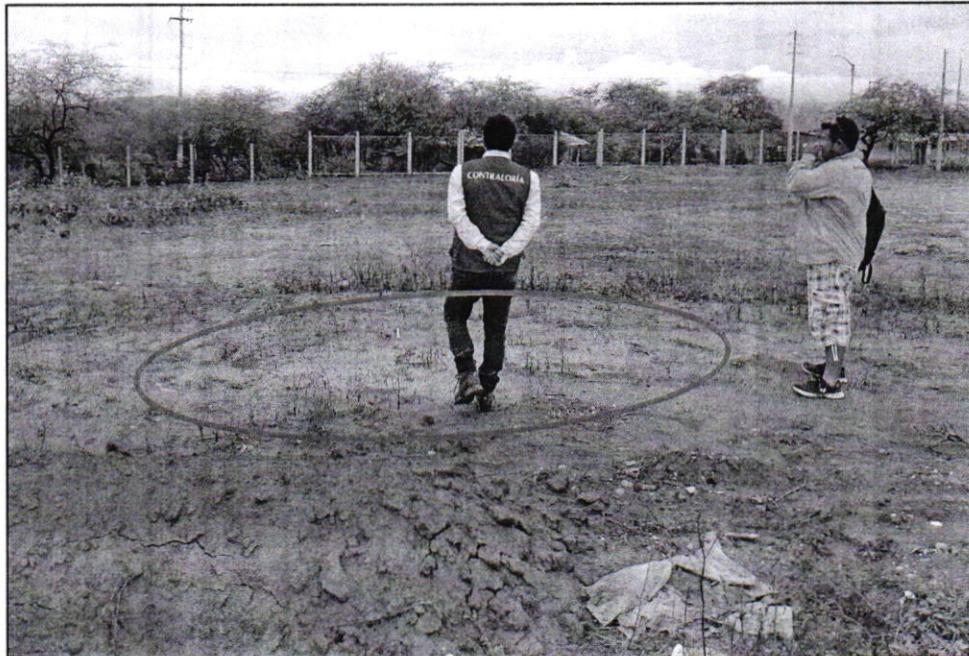
Fotografía n.º 2

Evidenciando la escorrentía superficial que no ha logrado infiltrarse a los estratos inferiores al suelo.

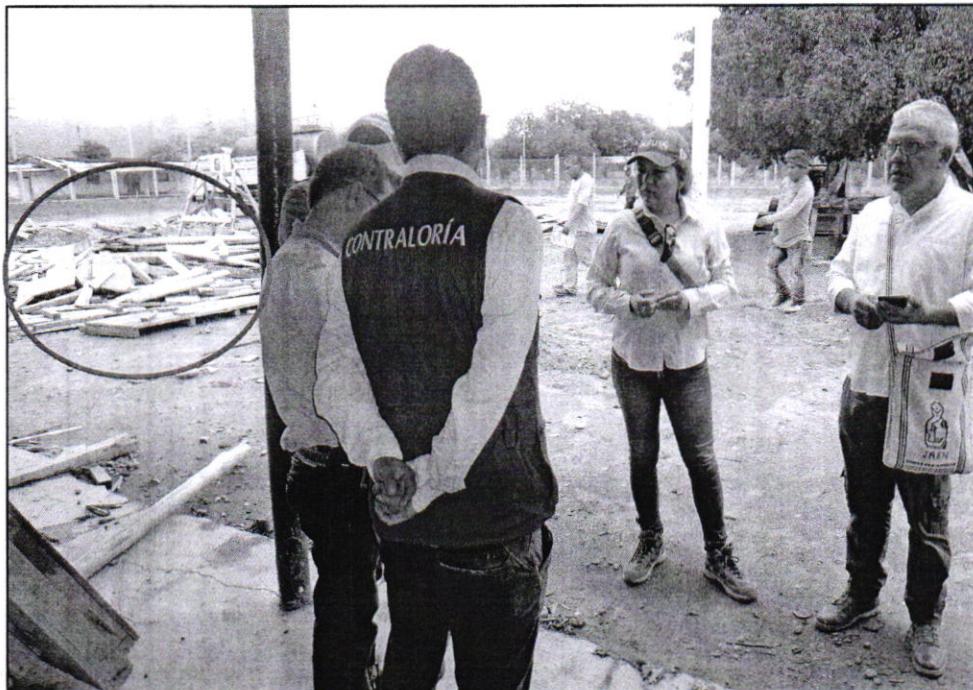
Fotografía n.º 3

- Trabajadores que no están usando implementos de seguridad individual como: gafas, guantes y respiradores.
- Materiales sobrantes sin usar dejados en el piso, herramientas y desechos. sin delimitar e impidiendo el desplazamiento del personal.

Residuos de madera y materiales sobrantes sobre el patio, sin delimitar e impidiendo el desplazamiento del personal.

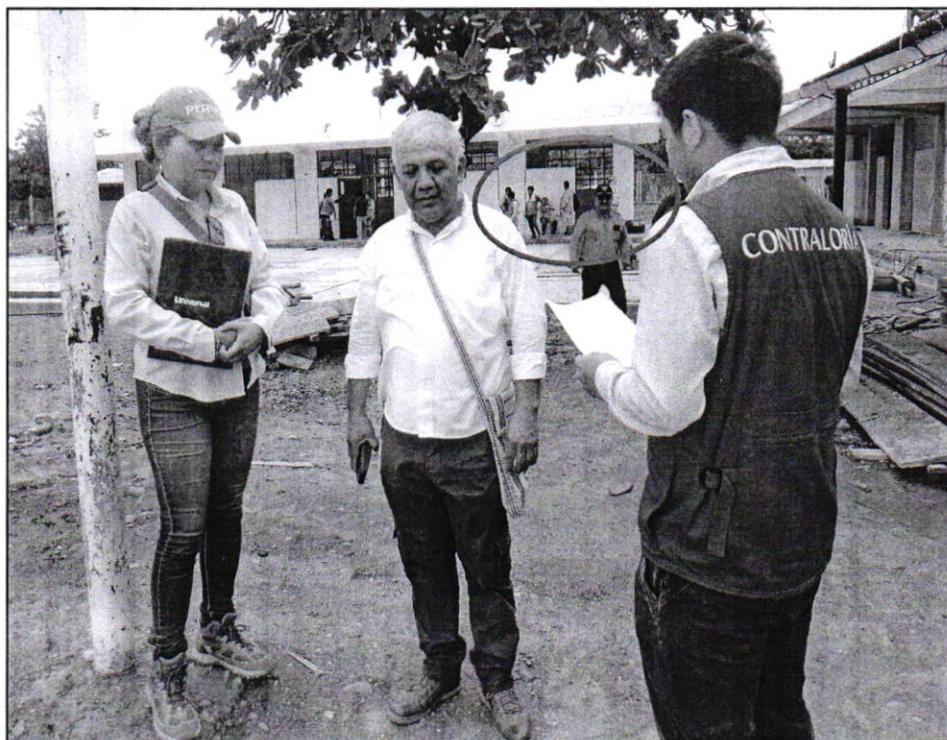
Fotografía n.º 4

Trabajadores realizando actividades sin estar usando implementos de seguridad individual como: gafas, guantes y respirador.

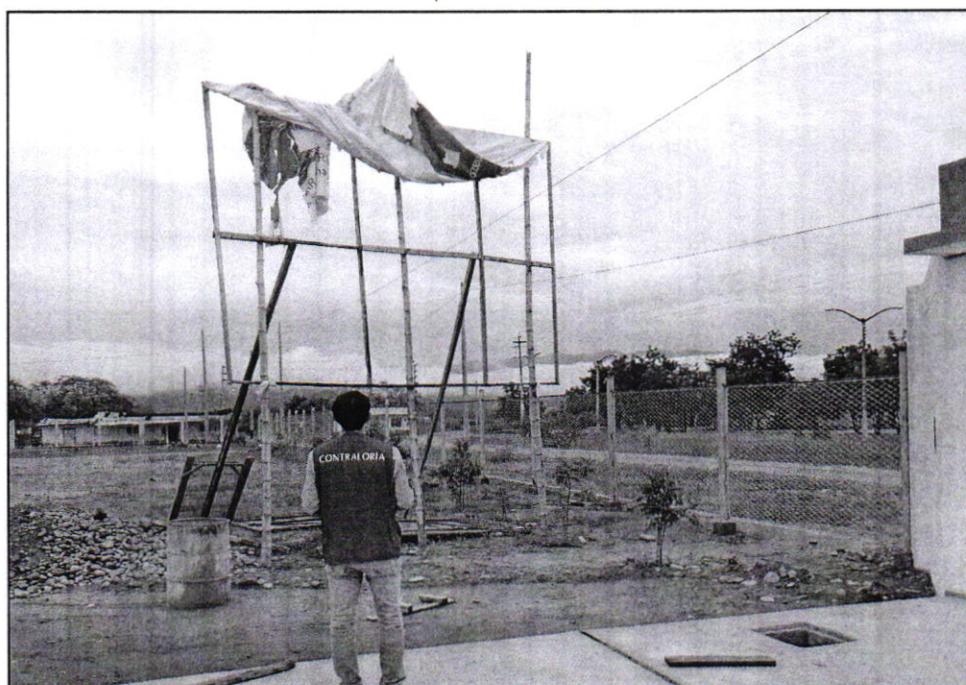
Fotografía n.º 5

En la visita efectuada a la “Obra” el día 26 de febrero de 2020, la Comisión de Control evidenció que el cartel de obra se encuentra deteriorado, denotando un incumplimiento contractual por parte del contratista ejecutor al no mantener el cartel de obra visible hasta la culminación de la esta.

cartel de obra que se encuentra deteriorado
