**INFORME DE HITO DE CONTROL
N° 19-2020-OCI/5334-SCC**

**“MEJORAMIENTO Y AMPLIACIÓN DE LOS SERVICIOS DE
HOSPITALIZACIÓN PARA LA ATENCIÓN Y MANEJO
CLÍNICO DE CASOS COVID-19 EN EL HOSPITAL REGIONAL
HONORIO DELGADO ESPINOZA – ETAPA III”**

HITO DE CONTROL N° 1 – VALORIZACIÓN N° 1

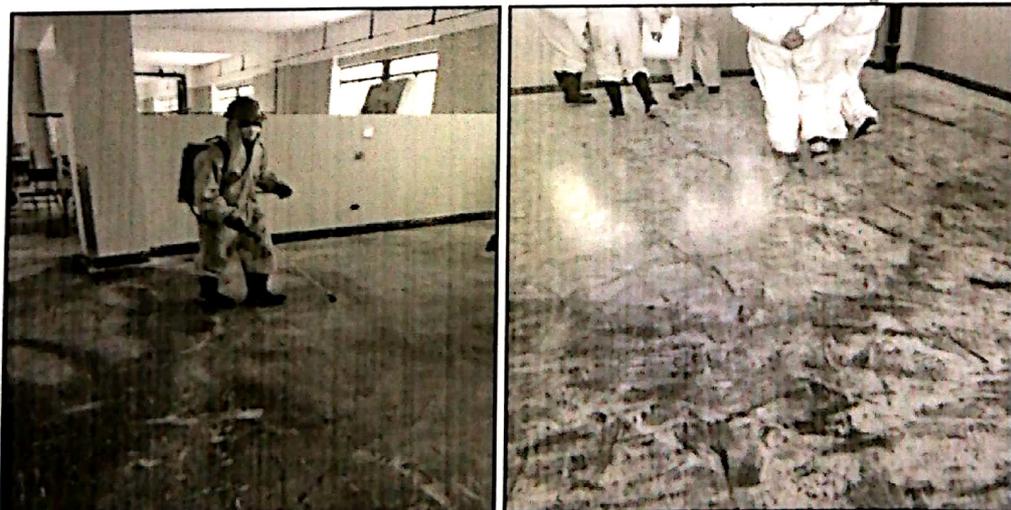
- Sobre el "Plan para la vigilancia, prevención y control de COVID-19 en el trabajo"; se pudo corroborar que a la fecha de la visita se encontraba en proceso de elaboración, por lo que se estaba trabajando con un plan que aún no ha sido debidamente aprobado. El ingeniero SSOMA indicó que este se encontraba en proceso de revisión por el Comité de Seguridad y Salud en el Trabajo del Gobierno Regional de Arequipa.
- Sobre la Limpieza y Desinfección de Áreas; durante la visita se observó que la desinfección de las instalaciones se efectuaba sin que previamente se hayan limpiado las áreas de trabajo¹⁰. De este modo, la aplicación del desinfectante sobre las superficies con polvo provocaba la formación de grumos.

**IMÁGENES N°s 1 Y 2:
DESINFECCIÓN DE ÁREAS HOSPITALARIAS SIN LIMPIEZA PREVIA**

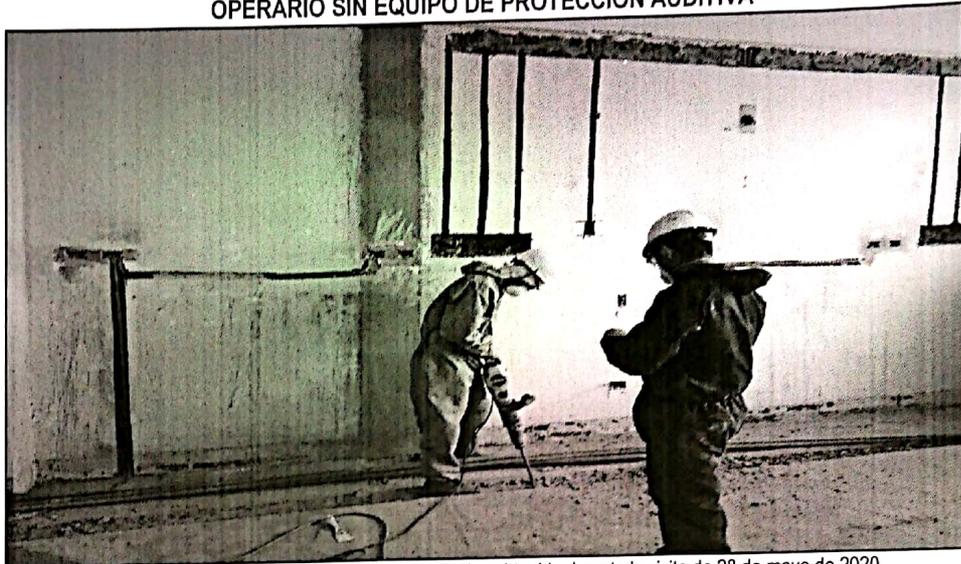
- Sobre los Equipos de Protección Personal (EPP); durante la verificación de las labores efectuadas en el primer nivel del hospital, se observó un caso puntual en el que un trabajador estaba laborando cerca a otro trabajador que estaba operando un martillo eléctrico sin contar con el equipo de protección auditiva correspondiente.

IMAGEN N° 3:
OPERARIO SIN EQUIPO DE PROTECCIÓN AUDITIVA

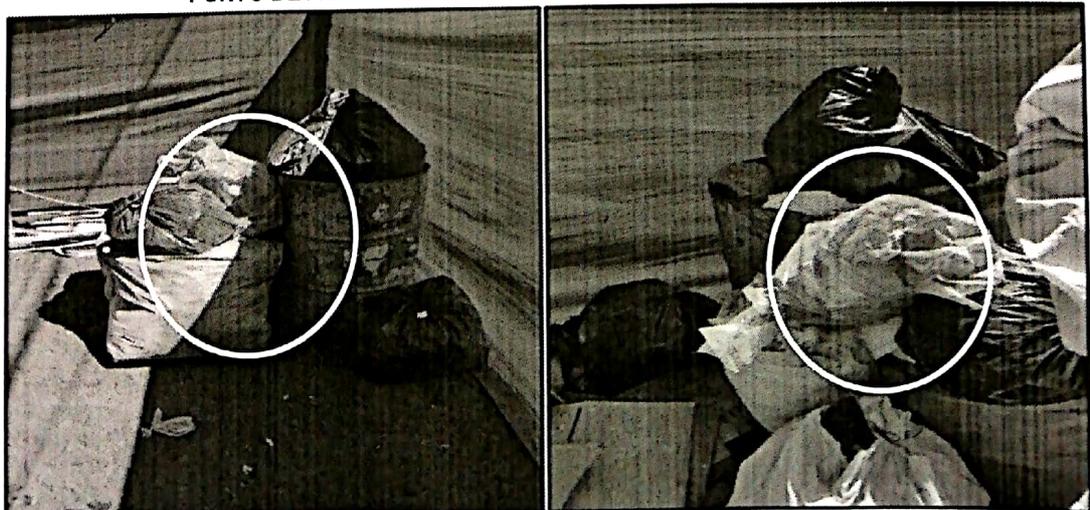
- Sobre el punto de acopio de EPP; durante la visita se observó que los recipientes destinados para el acopio de EPP se encontraban completamente llenos, superándose su capacidad de almacenamiento. En consecuencia, se pudo observar además que se estaban desechando los EPP utilizados en recipientes para residuos comunes.

IMÁGENES N°s 4 Y 5:
PUNTO DE ACOPIO DE EPP'S CON CAPACIDAD SUPERADA

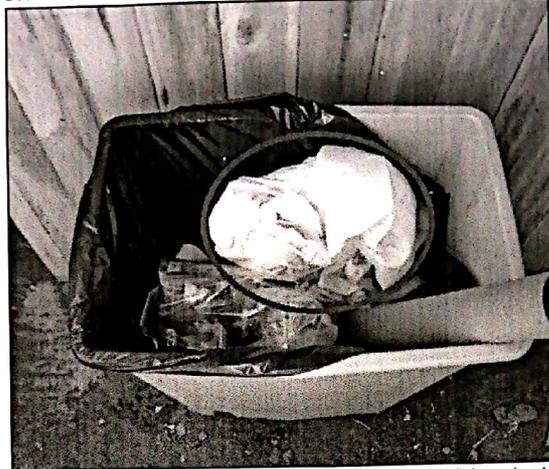
**IMAGEN N° 6:
PUNTO DE ACOPIO DE EPP CON CAPACIDAD SUPERADA**

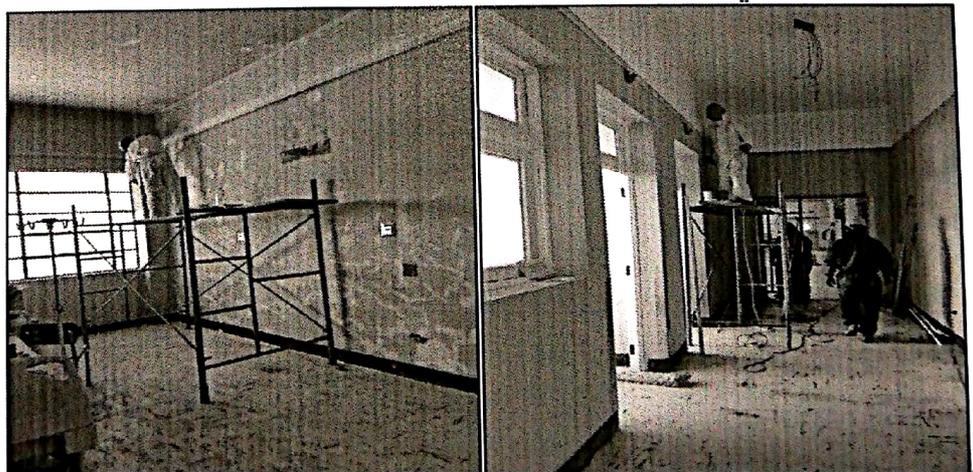
- Sobre el Mapa de Riesgos: se pudo corroborar que, si bien el mapa de riesgos ya ha sido elaborado¹¹, este aún no ha sido publicado en los ambientes en los que se vienen ejecutando las obras.
- Sobre la instalación de andamios y trabajo en altura: se pudo verificar que se está trabajando con andamios que no contaban con barandas que prevengan la caída de los trabajadores. Asimismo, se observó que se venían efectuando trabajos en altura¹² sin contar con sistemas de detención de caídas. Lo señalado se muestra en la siguiente imagen:

**IMÁGENES N°s 7 Y 8:
TRABAJOS EN ADAMIOS SIN BARANDAS**

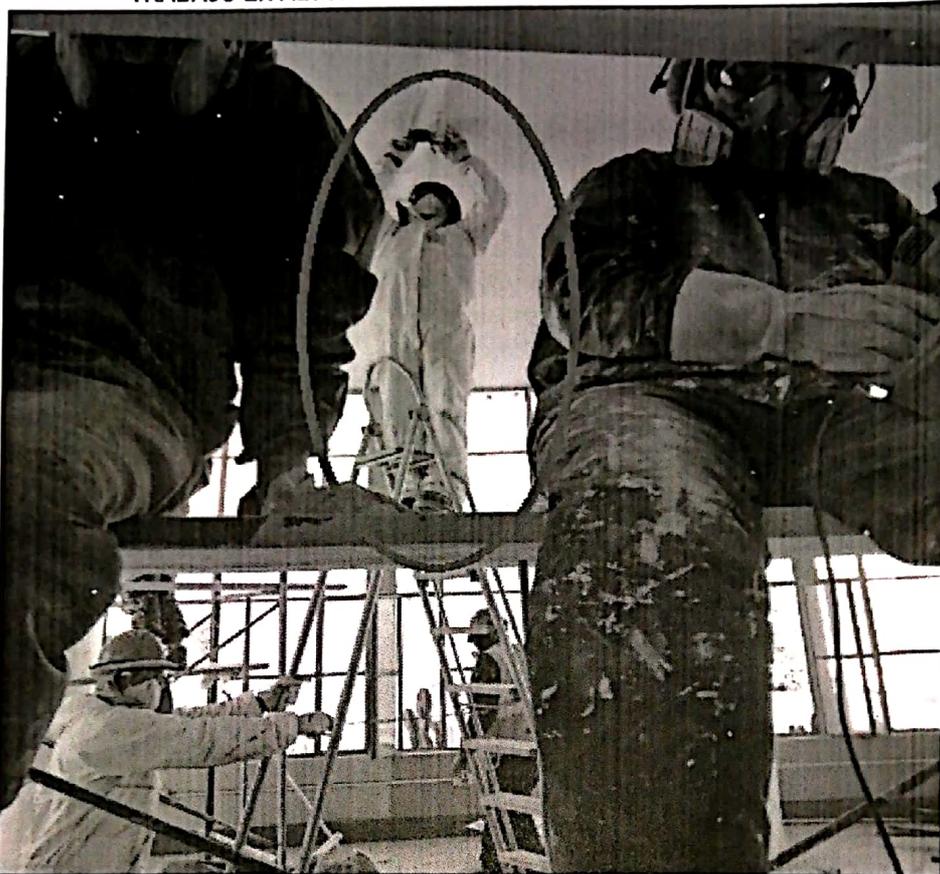
IMAGEN N° 9:
TRABAJO EN ALTURA SIN SISTEMA DE DETENCIÓN DE CAÍDAS

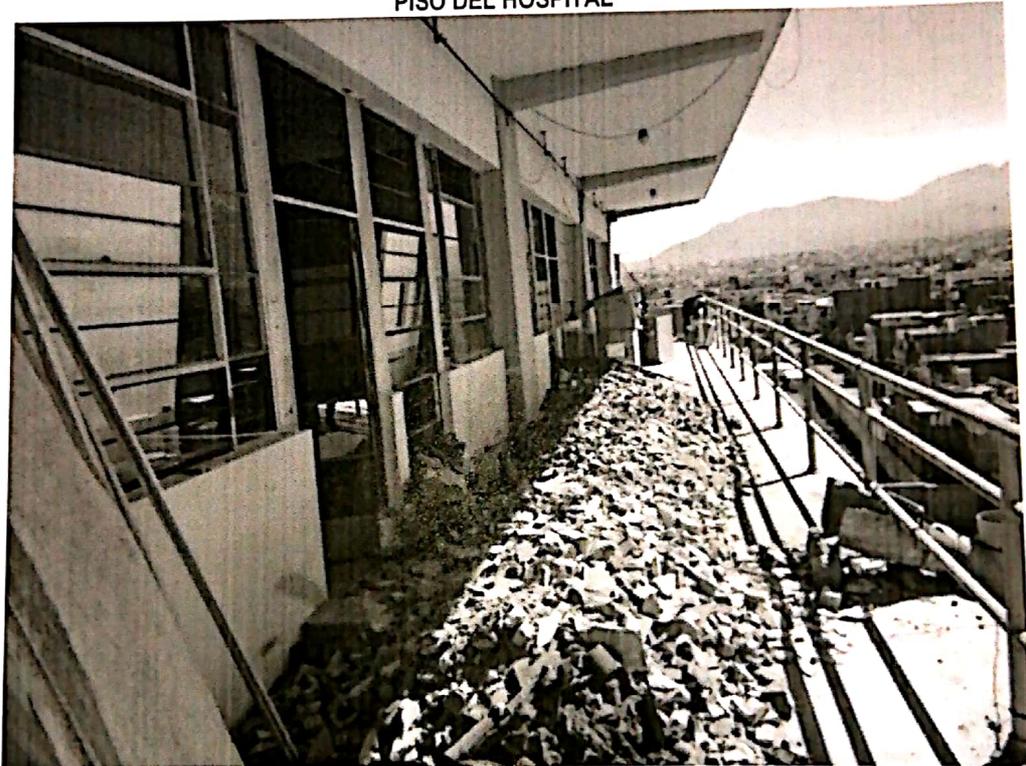
IMAGEN N° 10:
MATERIAL PROCEDENTE DE DEMOLICIÓN ACUMULADO EN ÁREAS EXTERNAS DEL TERCER PISO DEL HOSPITAL

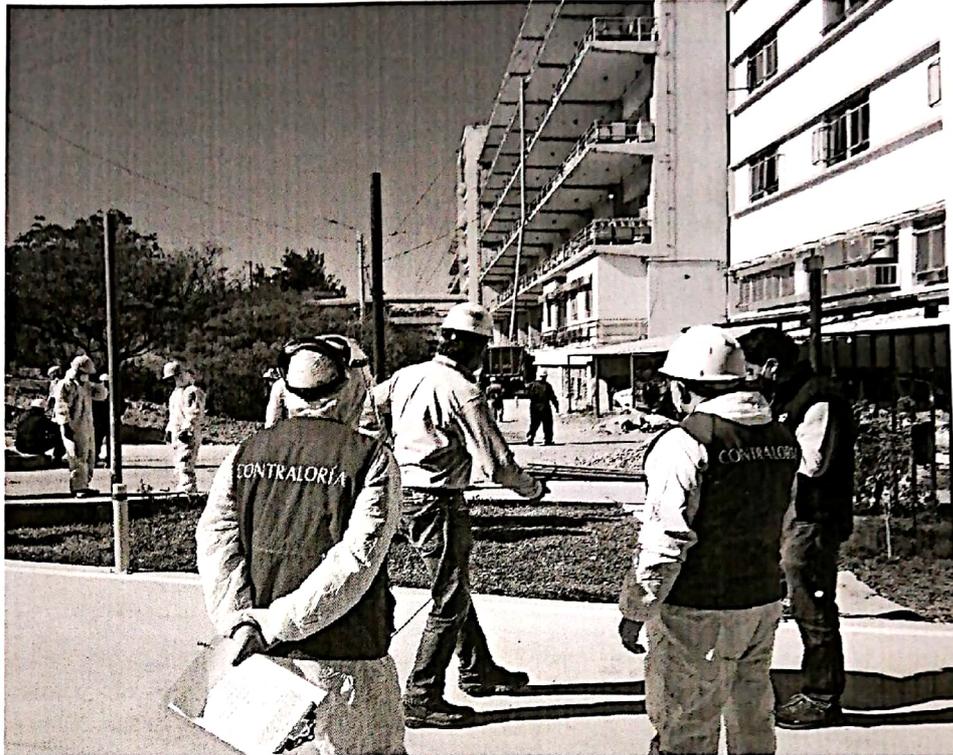
IMAGEN N° 11:
5 NIVELES DE LA INTERVENCIÓN EN EL HOSPITAL HONORIO DELGADO

Fuente: Registro fotográfico obtenido durante la visita de 28 de mayo de 2020.
Elaborado por: Comisión de control

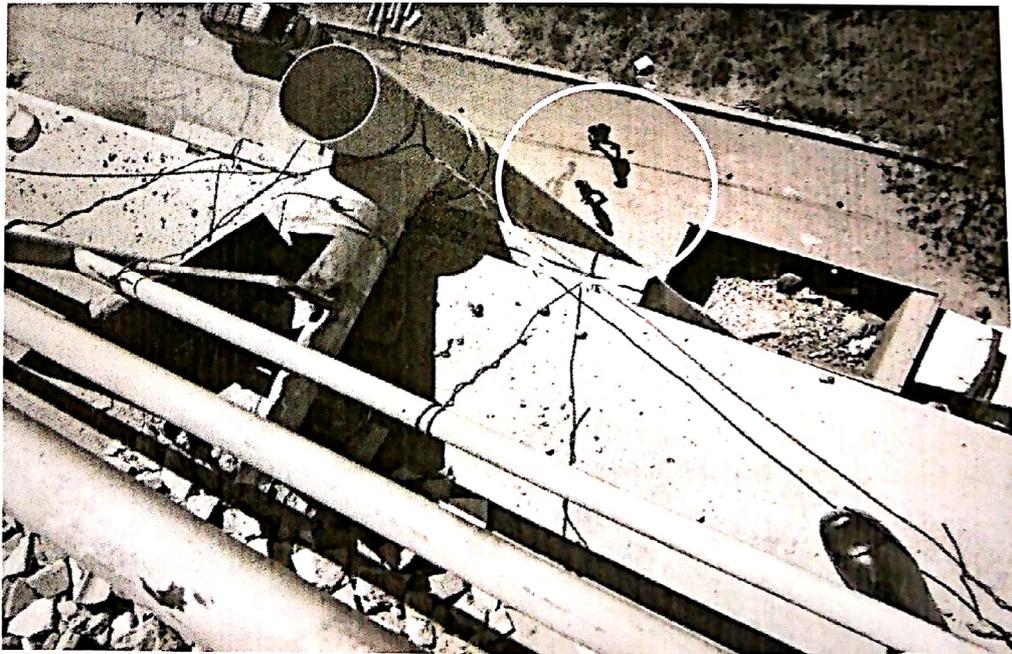
IMAGEN N° 12:
AUSENCIA DE MALLAS DE PROTECCIÓN PARA LOS TRABAJOS EJECUTADOS EN NIVELES SUPERIORES DEL HOSPITAL

El Reglamento Nacional de Edificaciones establece que, cuando se realicen trabajos simultáneos en diferente nivel, deberán instalarse mallas que protejan a los trabajadores del nivel inferior, contra la caída de objetos.

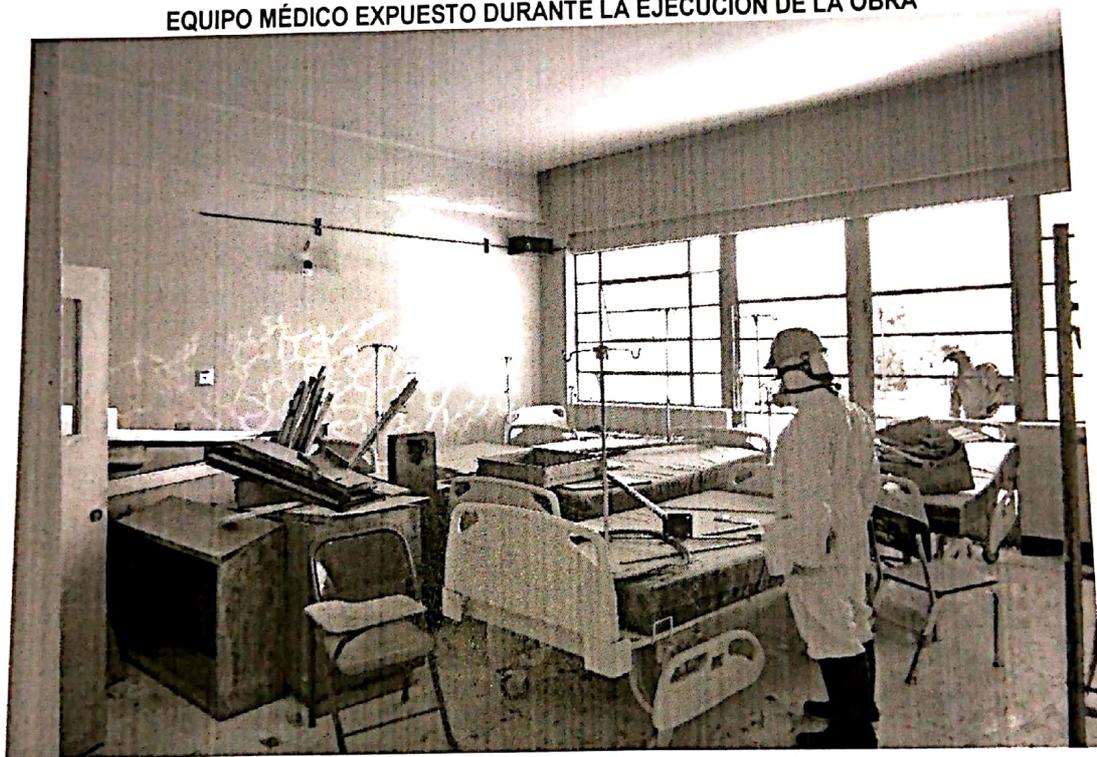
De la verificación a las instalaciones de la ejecución de la obra: "Mejoramiento y ampliación de los servicios de hospitalización para la atención y manejo clínico de casos COVID-19, en el Hospital Regional Honorio Delgado Espinoza – etapa III", realizada el 28 de mayo de 2020, se evidenció que las obras se vienen ejecutando en los mismos ambientes en los cuales se encuentran depositados equipos médicos, tales como camas hospitalarias en buen estado, camillas y muebles hospitalarios, los cuales se encuentran expuestos a las partículas de polvo y pintura, generado en el proceso constructivo; situación que podría devenir en el deterioro de estos mismos, tal como se puede ver en la siguiente imagen:

IMAGEN N° 13
EQUIPO MÉDICO EXPUESTO DURANTE LA EJECUCIÓN DE LA OBRA

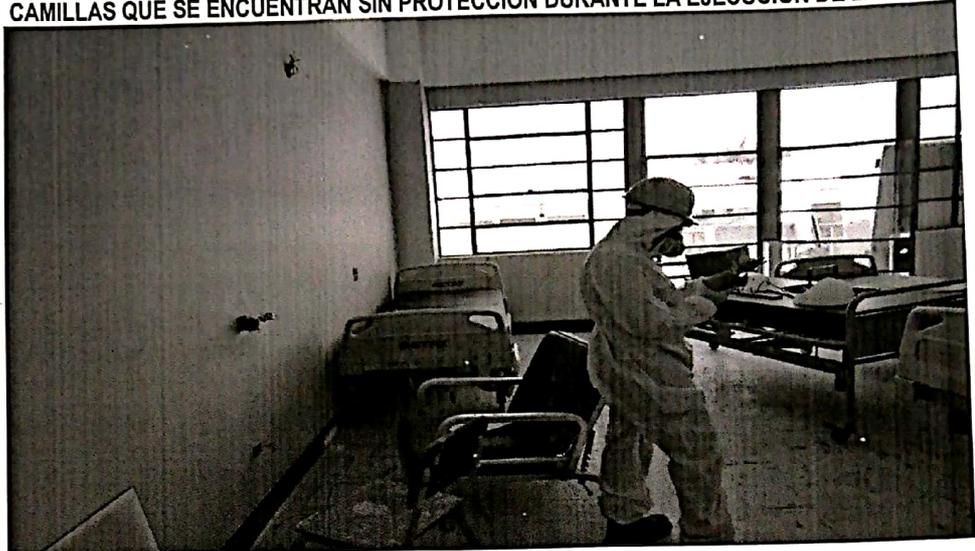
Por otro lado, de la información recopilada mediante la visita de control de 28 de mayo de 2020, se tuvo conocimiento que los trabajos que se estaban realizando durante este periodo están relacionados a trabajos de instalación de conexiones empotradas en la pared (oxígeno, agua, desagües, otros), mantenimiento de puertas y ventanas, pinturas, laminado de vidrios, instalaciones eléctricas y sanitarias en los 5 niveles del Hospital, y que hasta la emisión del presente informe los bienes, equipos y muebles hospitalarios, continúan afectándose por la permanente emisión de partículas de polvo y pintura, que deterioran su uso u operatividad posterior.

IMAGEN N° 14:
CAMILLAS QUE SE ENCUENTRAN SIN PROTECCIÓN DURANTE LA EJECUCIÓN DE LA OBRA
