**INFORME DE VISITA DE CONTROL  
N° 037-2020-OCI/5338-SVC**

**“MÓDULOS HABITACIONALES “SUMAQ WASI”  
EJECUTADOS EN EL MARCO DEL PLAN MULTISECTORIAL  
ANTE HELADAS Y FRIAJE 2019 – 2021 CONVENIO N° 139-  
2019-HVCA/VMVU/PNVR”**

Ejecutor del Proyecto: "Mejoramiento de Vivienda Rural en el CC.PP. Ccatunpampa – Distrito de Acoria – Provincia de Huancavelica – Departamento de Huancavelica".

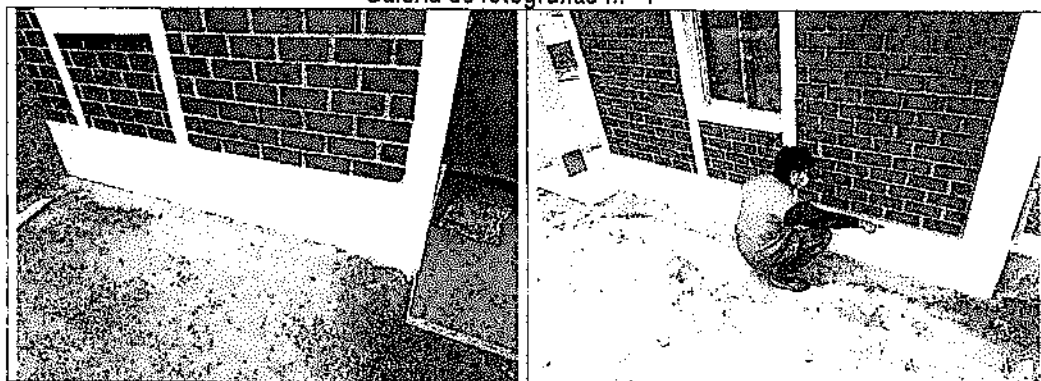
#### Galería de fotografías n.º 1

De la visita realizada a los beneficiarios de los módulos habitacionales ubicados en el centros poblados de Ccatunpampa del distrito de Acoria de la provincia y departamento de Huancavelica, se observó que dos (2) de los módulos presentan zócalos de cemento sobre muro exterior, sin la ejecución de bruñado verticales de 1cm espesor, separadas 0.75m, situación que no habría cumplido el proceso constructivo señalado en el detalle de zócalo del plano "Planta Colocación de Pisos, Veredas y Zócalos", de lámina "D-02" del expediente técnico del proyecto.

Asimismo, incumpliría con el numeral "13.01 Zócalo de Cemento Sobre Muro Exterior H=58 E=2cm Incluye Bruñado", del numeral "11. Especificaciones Técnicas" del expediente técnico que señala: "(...) llevaran bruñas verticales de 1 cm de espesor cada 0.75m, según como está indicado en los planos (...)".

Fotografía n.º 1 y 2: De la verificación a los módulos habitacionales, se advierte que el zócalos de cemento sobre muro exterior, no cuenta con la ejecución de bruñas verticales de 1cm de espesor a cada 0.75m de separación

1. Hacer de conocimiento al Titular del PNVR el presente Informe de Visita de Control, el cual contiene una (1) situación adversa identificada como resultado del servicio de Visita de Control "Módulos habitacionales "Sumaq Wasi" ejecutados en el marco del Plan multisectorial ante Heladas y Friaaje 2019 – 2021 Convenio n° 139-2019-HVCA/VMVU/PNVR", con la finalidad que se adopten las acciones preventivas y correctivas que correspondan, en el marco de sus competencias y obligaciones en la gestión institucional, con el objeto de asegurar el resultado o el logro de los objetivos trazados.

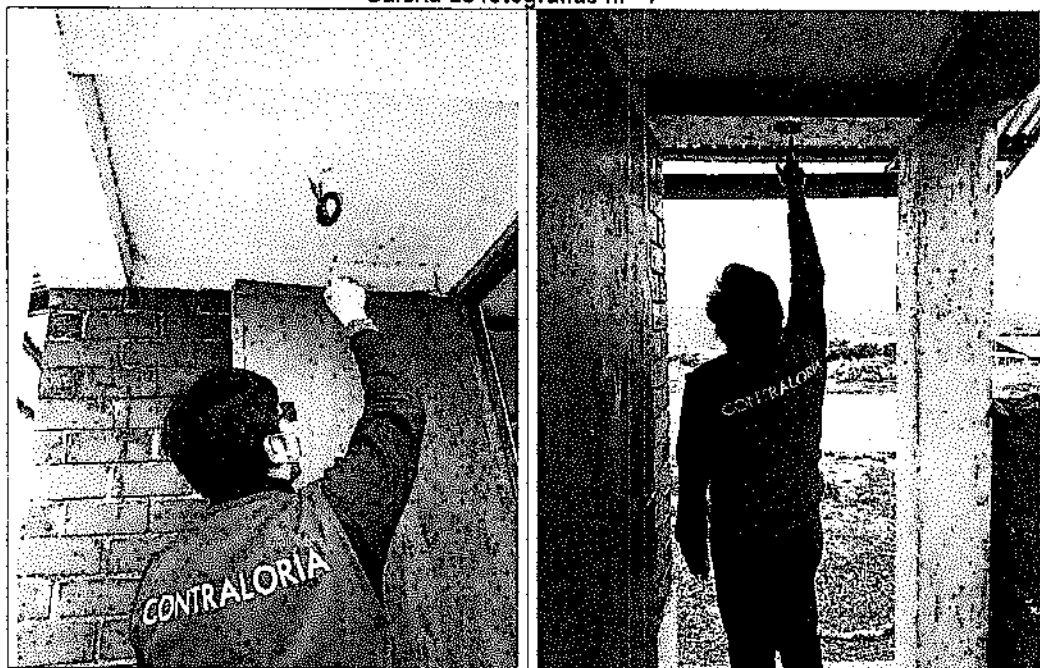
Galería de fotografías n.º 4

De la verificación realizada a las instalaciones eléctricas de los módulos habitacionales de los beneficiarios, ubicados en el centros poblados de Ccatunpampa del distrito de Acoria de la provincia y departamento de Huancavelica, se advirtió que quince (15) de los módulos no cuentan con la instalación de la luminaria de luz exterior empotrada en el techo exterior de los módulos habitacionales, situación que no habría cumplido el proceso de instalación de luz exterior, conforme lo señala el plano de "Instalaciones Eléctricas", lámina "IE-01" del expediente técnico del proyecto.

Asimismo, incumpliría con el numeral "16.01 Instalaciones Eléctricas en Módulo", del numeral "11. Especificaciones Técnicas" del expediente técnico que señala: "(...) Esta partida comprende las instalaciones eléctricas interiores y exteriores, incluyen 06 puntos de luz, 02 exterior y 04 en el interior de la vivienda (...)".

Fotografía n.º 7 y 8: De la verificación a los módulos habitacionales, se advirtió que quince (15) de los módulos no cuentan con la instalación de la luminaria de luz exterior empotrada en el techo exterior de los módulos habitacionales, conforme lo señala los planos del expediente técnico.
