**INFORME DE CONTROL CONCURRENTE**  
**N° 033-2020-OCI/5343-SCC**

**EJECUCIÓN DE LA OBRA:**  
**“MEJORAMIENTO DE LA CARRETERA JAYANCA, PAMPA DE LINO-  
DISTRITO DE JAYANCA-LAMBAYEQUE”**

**HITO DE CONTROL N° 4 – LIQUIDACIÓN DEL CONTRATO**

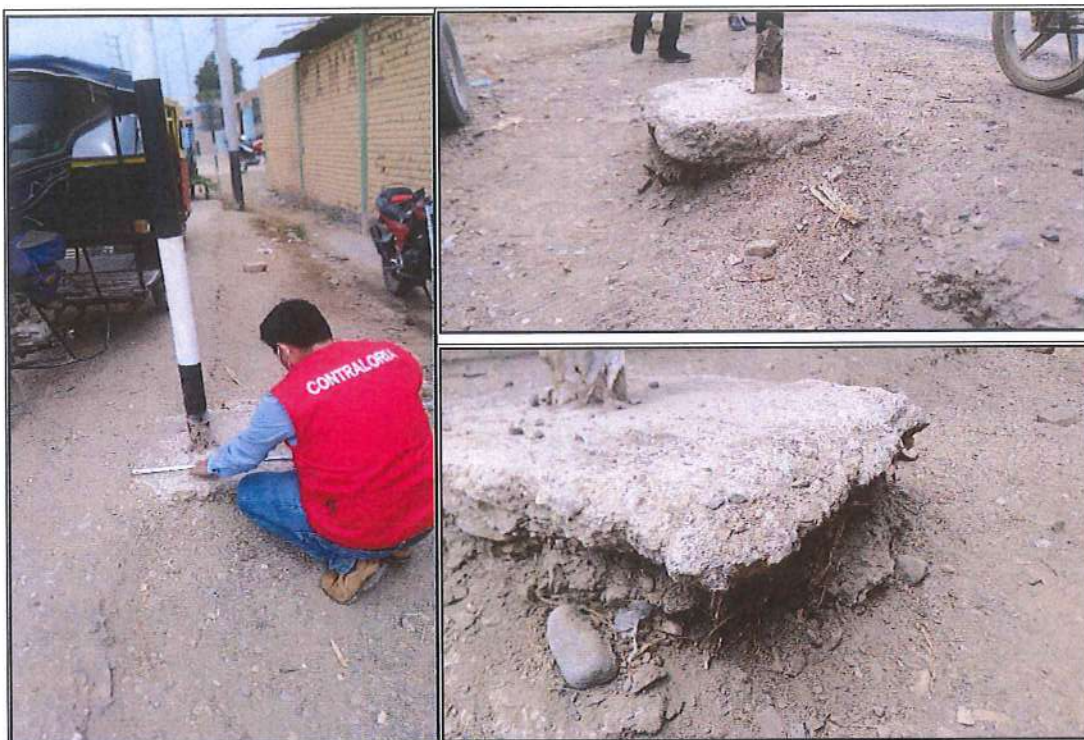
**REGISTRO FOTOGRÁFICO N° 1**

Al respecto, de la inspección técnica, se advierte que cinco (5) señales preventivas, presentan deficiencias en cuanto a su pintura, daños en el poste de concreto; asimismo, su cimentación de concreto simple además de tener deficiencias es irregular, toda vez que

| Señales Preventivas | | | | | |
|---|---|---|---|---|---|
| 0+143 | 1 | Pase peatonal | 2.90 | | Presenta su cimentación deficiente e irregular |

**KM +143: SEÑAL PREVENTIVA, CON CIMENTACIÓN DEFICIENTE E IRREGULAR Y QUE NO ESTARÍA CONFORME AL PLANO DEL EXPEDIENTE TÉCNICO.**

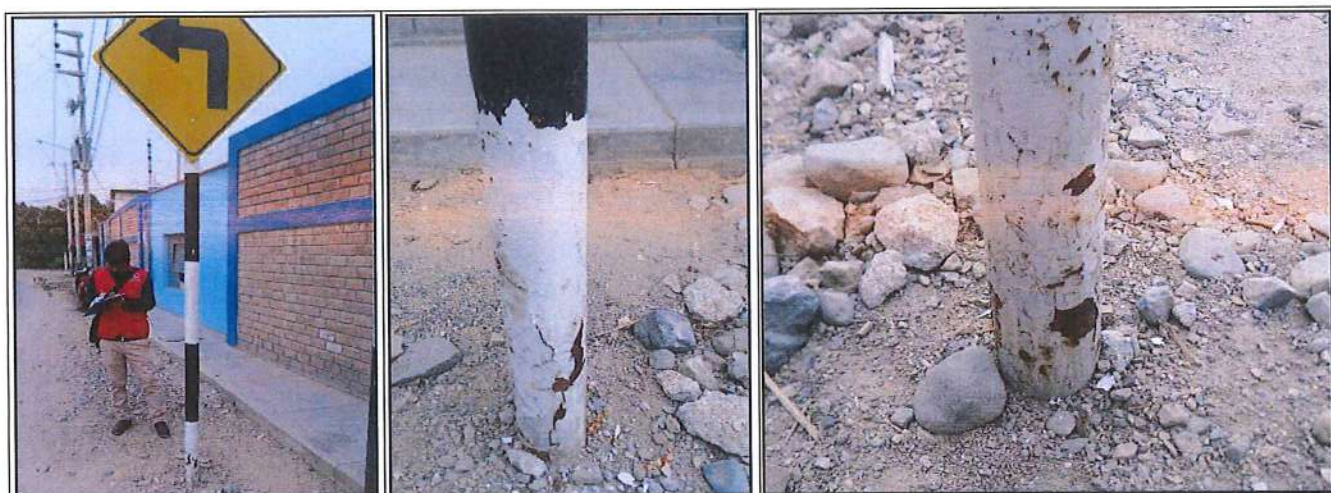
**REGISTRO FOTOGRÁFICO N° 2**

**KM 0+101: SEÑAL PREVENTIVA, CON TRAMO INFERIOR DEL POSTE METÁLICO, OXIDADO Y CON DESPRENDIMIENTO DE LA PINTURA.**

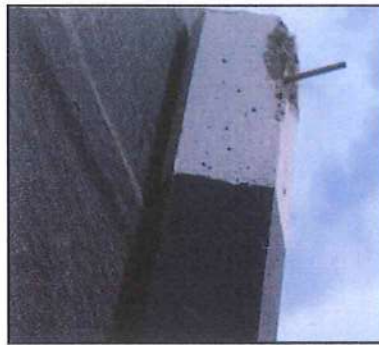
**REGISTRO FOTOGRÁFICO N° 3**  
**PROGRESIVA 0+306: SEÑAL PREVENTIVA (CURVA IZQUIERDA) DE CONCRETO, CUYA PARTE SUPERIOR SE ENCUENTRA DAÑADA.**

| Señales Preventivas | | | | | |
|---|---|---|---|---|---|
| 0+306 | 1 | Curva izquierda | | 2.60 | La parte superior (poste) se encuentra dañada (rotura de concreto). |

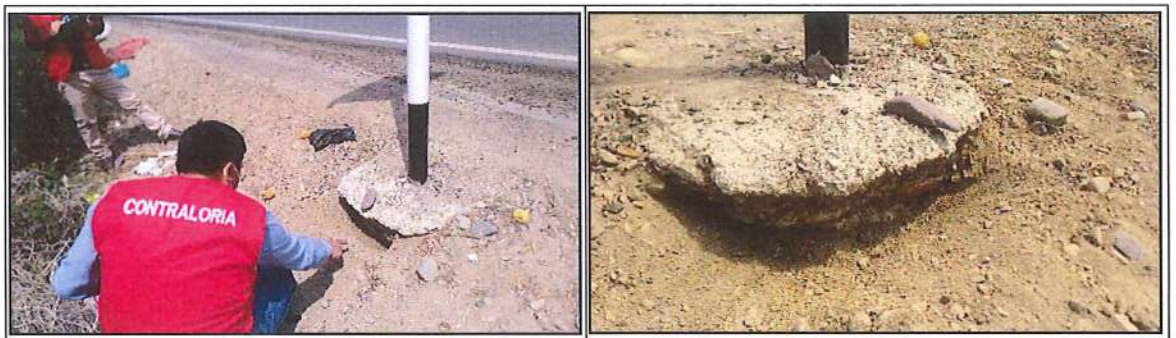
**REGISTRO FOTOGRÁFICO N° 4**  
**KM 0+500: SEÑAL PREVENTIVA, CON CIMENTACIÓN DEFICIENTE E IRREGULAR Y QUE NO ESTARÍA CONFORME AL PLANO DEL EXPEDIENTE TÉCNICO.**

| Señales Preventivas | | | | | |
|---|---|---|---|---|---|
| 0+500 | 1 | Zona rural | 2.86 | | Presenta su cimentación deficiente e irregular |

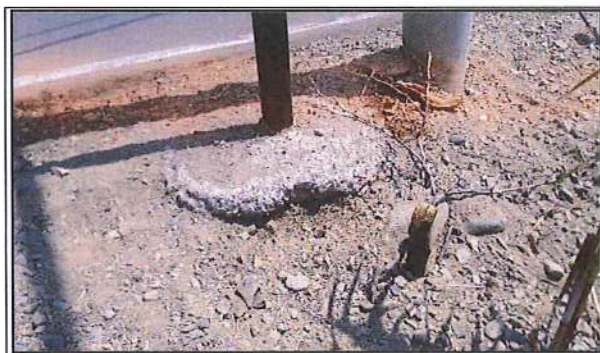
**REGISTRO FOTOGRÁFICO N° 5**  
**KM 0+515: SEÑAL PREVENTIVA, CON SU CIMENTACIÓN DEFICIENTE E IRREGULAR Y NO ESTARÍA CONFORME AL PLANO DEL EXPEDIENTE TÉCNICO.**

| Señales Preventivas | | | | | |
|---|---|---|---|---|---|
| 0+515 | 1 | Pase peatonal | 2.90 | | Presenta su cimentación deficiente e irregular |

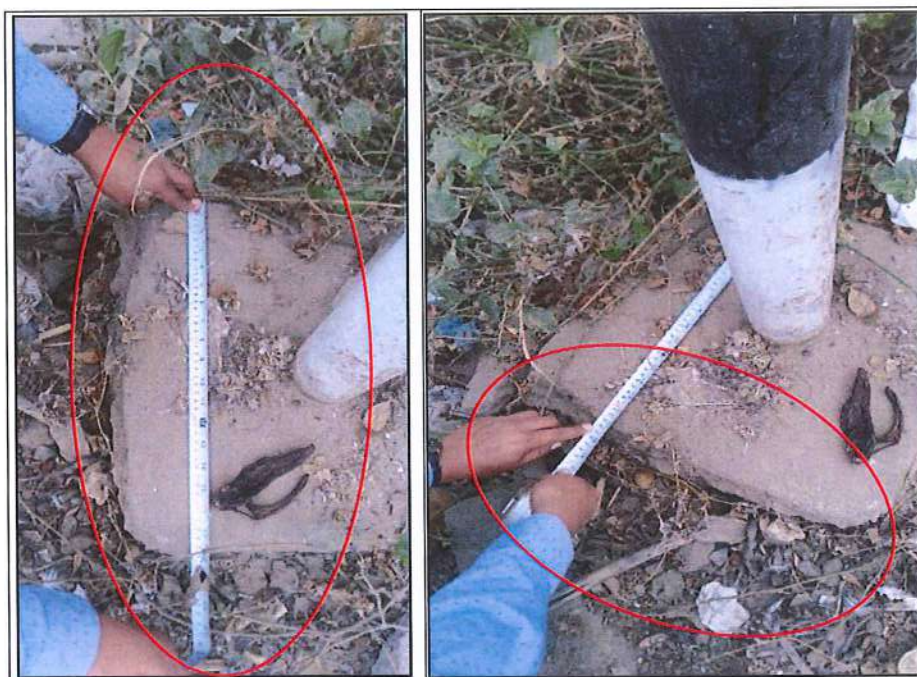
### REGISTRO FOTOGRÁFICO N° 6

Al respecto, se advierte que la cimentación de concreto simple, donde se ha instalado el poste metálico para la señal preventiva (40 KPH), ubicada en la progresiva 0+010, es deficiente e irregular; además, solo es una capa de concreto de aproximadamente 0.10 m. de profundidad, por lo que no está conforme a lo indicado en los planos de señalización que indica como profundidad de cimentación 0.30 m.

**KM 0+010: SEÑAL INFORMATIVA, CON CIMENTACIÓN DEFICIENTE E IRREGULAR Y QUE NO ESTARÍA CONFORME AL PLANO DEL EXPEDIENTE TÉCNICO.**

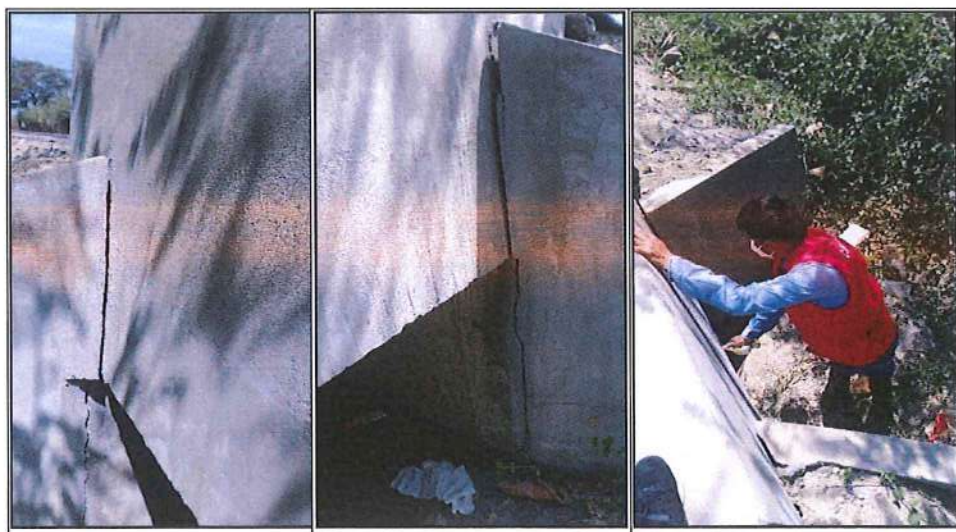
**REGISTRO FOTOGRÁFICO N° 7**

Al respecto, de la inspección técnica, se determinó que la alcantarilla ubicada en la progresiva Km 3+170, margen derecha, presenta agrietamiento en su estructura (agrietamiento, entre la unión del alero y el muro de la viga sardinel).

**ALCANTARILLA UBICADA EN LA PROGRESIVA 3+170, LA MISMA QUE PRESENTA FISURAS ENTRE EL ALERO Y VIGA SARDINEL.**

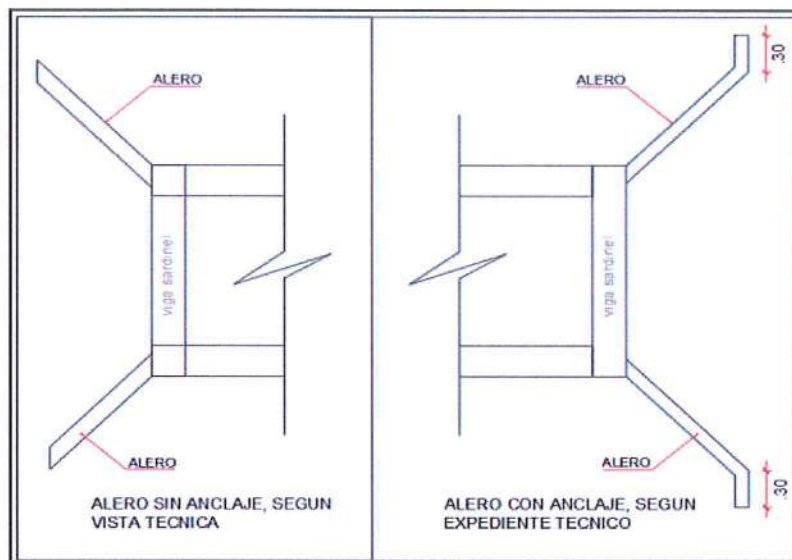
### ESQUEMA N° 1

Además, se advierte que los aleros de las cinco (5) alcantarillas, presentaban un alineamiento continuo, careciendo de sus anclajes que, según el plano "Dimensiones de Alcantarillas", lamina A-01, serían de 0.30 m. de longitud y que serían necesarios para fijar esta estructura al terreno; además, que serviría como protección de la estructura en sí, al evitar que el agua ingrese directamente por su parte externa, generando la socavación de la misma y con ello daños a la estructura.

#### DETALLE DE ANCLAJE DE ALEROS DE ALCANTARILLAS, SEGÚN EXPEDIENTE TÉCNICO Y SEGÚN VISITA TÉCNICA.
