INFORME DE CONTROL CONCURRENTE
N° 024-2020-OCI/5348-SCC

**“AL ESTADO SITUACIONAL DE LA EJECUCIÓN DE LA
OBRA: “MEJORAMIENTO DEL PUENTE USHUN DEL
CENTRO POBLADO DE LUCMA, DISTRITO DE
HUACHÓN, PROVINCIA DE PASCO”**

PERIODO DE EVALUACION:
25 DE NOVIEMBRE DE 2020 AL 3 DE DICIEMBRE DE 2020

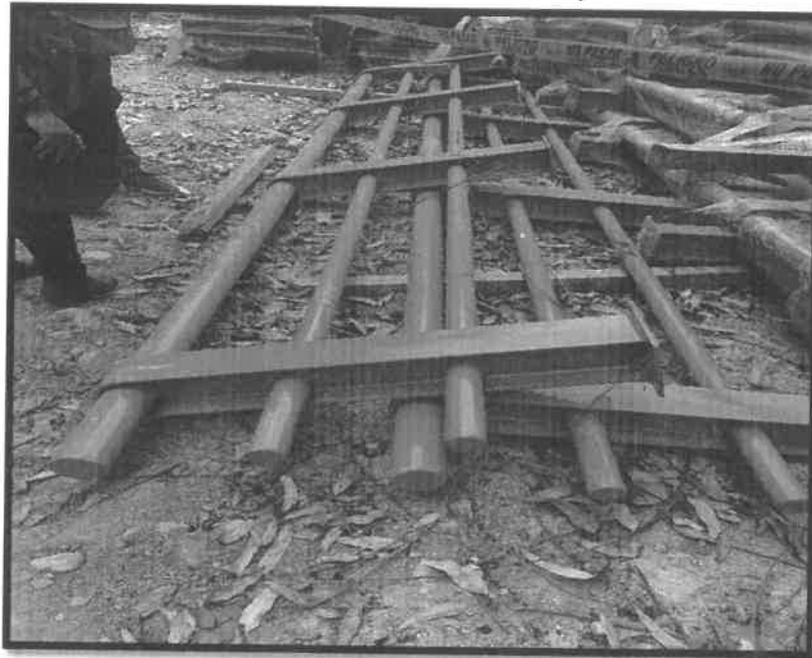
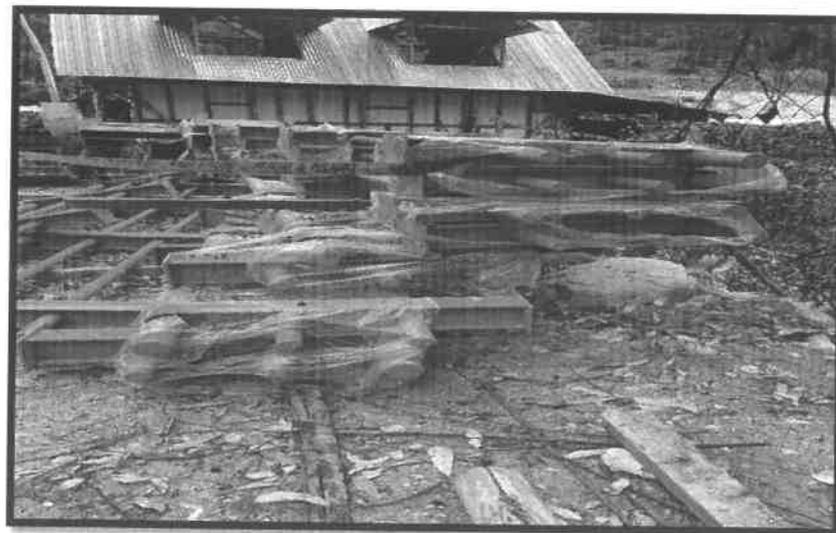
Por lo expuesto, durante la visita de campo realizada el 26 de noviembre de 2020, por la comisión de Control a la obra, se constató que algunas partidas se encuentran en retraso con respecto al último cronograma vigente de ejecución de obra, siendo estas, las partidas que se debieron haber culminado en el mes de octubre, sin embargo, estas partidas no fueron ejecutadas, ni valorizadas hasta la fecha.

Fotografía n. ° 1
Visualización de la ejecución de las partidas, 06.06. Pintura Anticorrosiva, 06.07.
Pintura Esmalte, 07.05. Baranda de Seguridad.

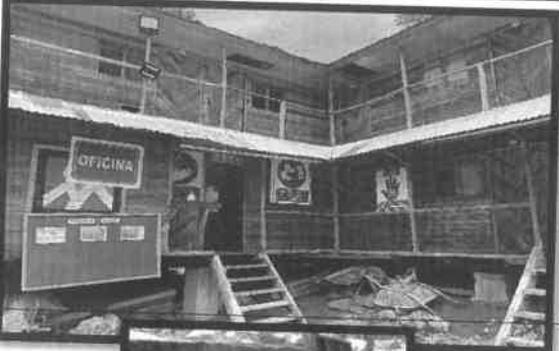
Descripción a base de la normativa	Observaciones	Fotografía
Lineamiento 1.- Limpieza y desinfección de los centros de trabajo.	<p>De la visita a la referida obra, realizada el 26 de noviembre de 2020; no se encontró el personal clave por parte de la Supervisión y del Residente, tan solo se constató la presencia del representante legal del CONSORCIO IO y SA USHUN, representado por Sr. Cleto Humberto Caballero Evaristo, identificado con DNI 22511070, el quien nos acompañó a la visita de la obra.</p> <p>En tal sentido de acuerdo a los lineamientos de desinfección de los centros de trabajo; NO SE TIENE la bandeja de desinfección de calzado al ingreso del campamento.</p>

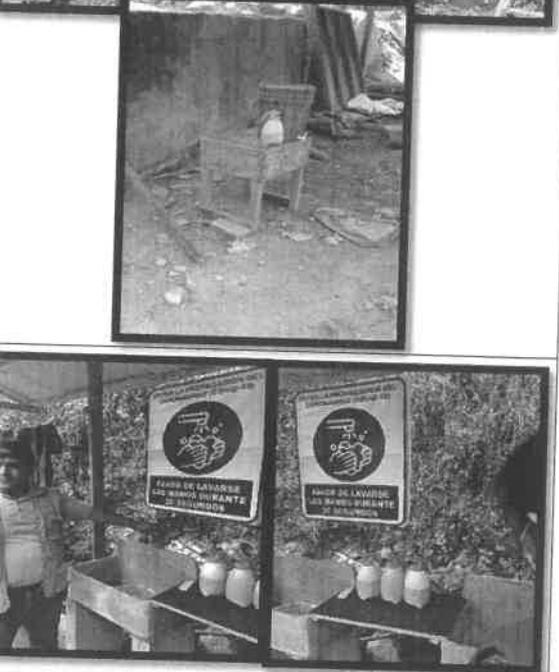
Lineamiento 3.- Lavado y desinfección de manos obligatorio.	<p>Se observa que antes del ingreso al campamento, no existe un lavadero, caño con conexión de agua potable, jabón líquido o jabón desinfectante y papel toalla.</p> <p>Sin embargo, de la visita realizada a la referida obra, tan solo se constató un valde y un jabón líquido.</p> <p>Por lo tanto; NO SE TIENE, tachos, ni papel toalla cerca a dicha instalación; seguidamente no se tiene un cartel con el procedimiento indicado para el lavado.</p> <p>Ahora bien, en los módulos de Servicios Higiénicos; NO SE TIENE, tachos, ni papel toalla cerca a los lavaderos donde está la conexión de agua para el grifo (cañería).</p>

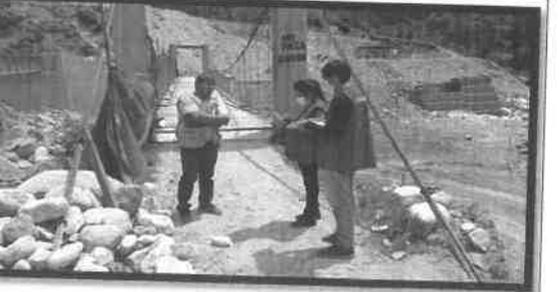
Lineamiento 4.- Sensibilidad de la Prevención del Contagio en el Centro de Trabajo	<p>NO SE CUMPLE, con el tipo de mascarilla o protector respiratorio que usan en la obra, ya que esto de acuerdo al nivel de riesgo del puesto de trabajo.</p> <p>Algunos trabajadores usan mascarillas comunitarias y otros personales ni las utilizan.</p>

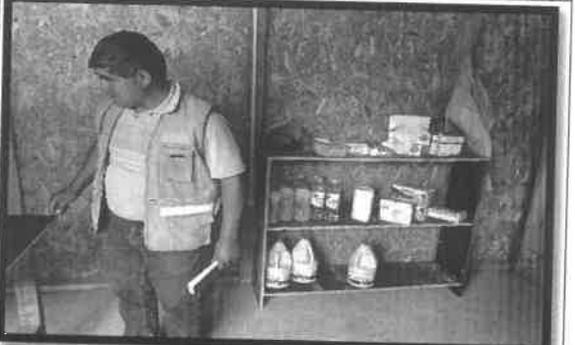
Descripción a base de la normativa	Observaciones	Fotografía
	<p>De la visita a la referida obra, realizada el 26 de noviembre de 2020; no se encontró el personal clave por parte de la Supervisión y del Residente, tan solo se constató la presencia del representante legal del CONSORCIO IO y SA USHUN, representado por Sr. Cleto Humberto Caballero Evaristo, identificado con DNI 22511070, el quien nos acompañó a la visita de la obra.</p> <p>En tal sentido, NO SE TIENE, el vincard que garantice el stock y la reposición oportuna de los productos de limpieza y de equipos de protección, para evitar su debastecimiento.</p>

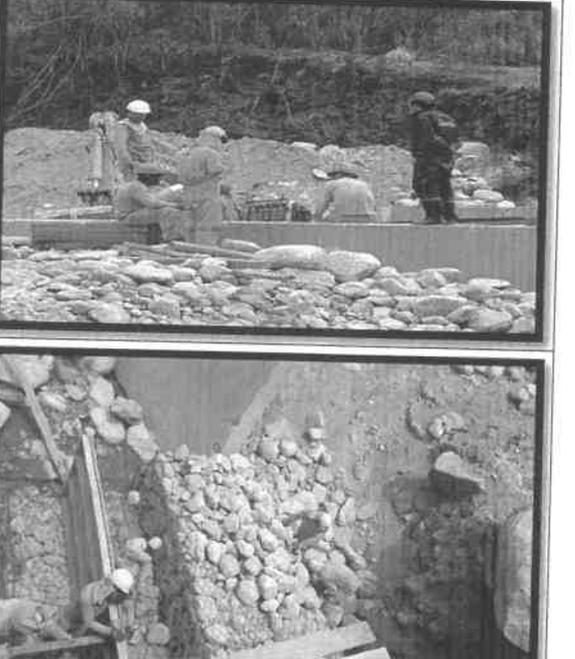
<p>Se observó que el personal obrero NO MANTIENE DISTANCIAMIENTO en los trabajos conjuntos, omitiendo el distanciamiento de 1.50m entre personas; asimismo en el caso de actividades que ineludiblemente deben realizarse de manera conjunta la desinfección completa a cada persona.</p>

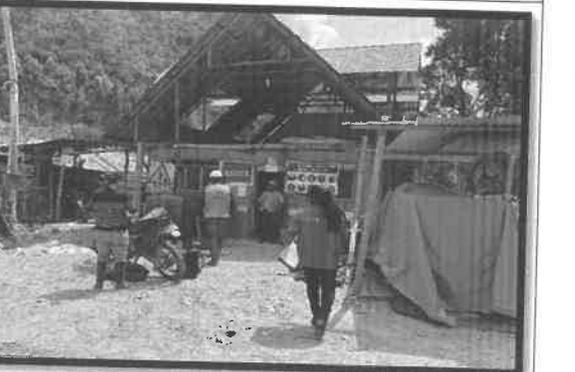
<p>NO SE TIENE, barreras físicas en el área de recepción de documentación, que separa la persona que recibe de la que trae</p>	<p>-</p>
	<p>NO SE TIENE, una vía de acceso independiente en la zona de almacenaje debidamente señalizada para acceso de los trabajadores; tan solo es el mismo ingreso para todo el personal.</p>

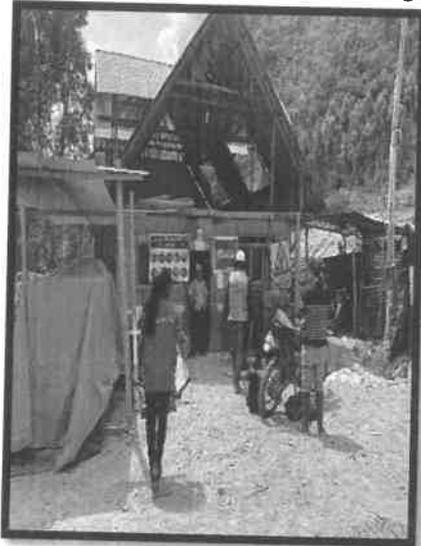
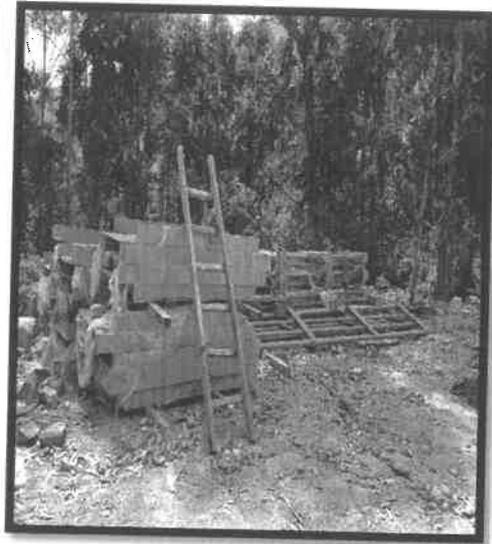
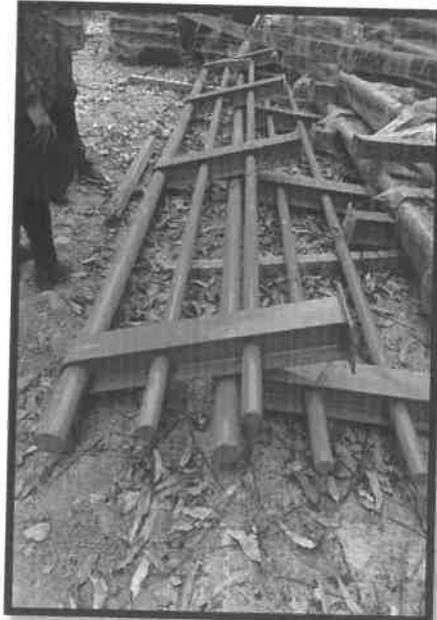
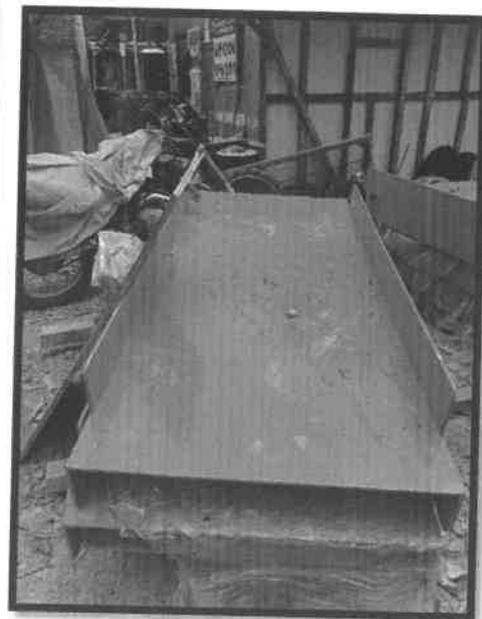
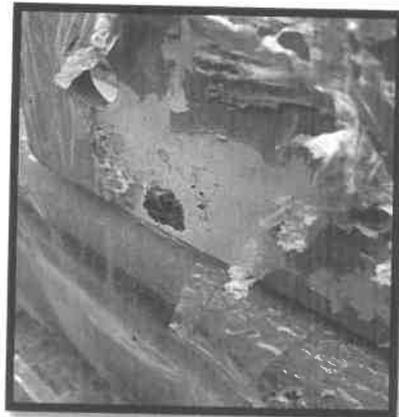
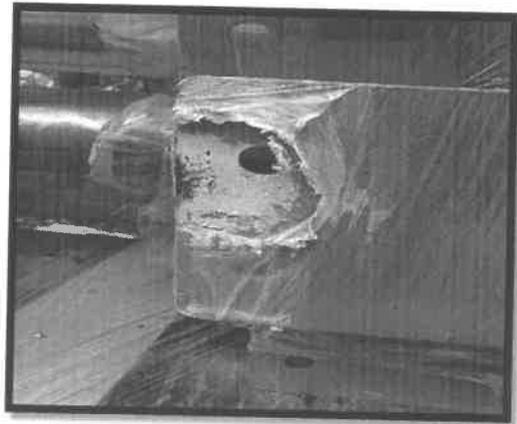
especifica la partida 1.2. Oficinas, Almacenes y Campamento de las especificaciones técnicas del expediente técnico aprobado, tal como se describe "(...) **se ha calculado un área de 200m² que servirán para almacenar herramientas y materiales y además de oficina para el Residente de Obra y para la Supervisión (...)**"; en tal sentido se encontró materiales como barandas, diafragmas, que, a pesar de tener pintura anticorrosiva impregnada, esta con presencia de oxidación, tal como se muestra.

Fotografía n.º 2
Materiales como barandas y diafragmas para el puente se encuentran a la intemperie, desprotegidos de la humedad.

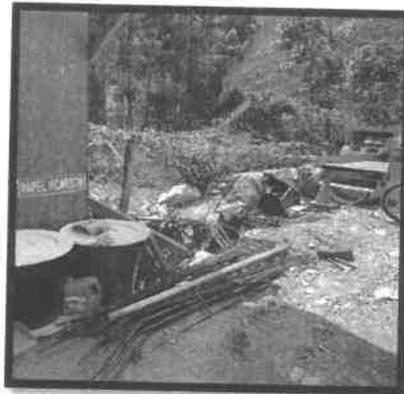
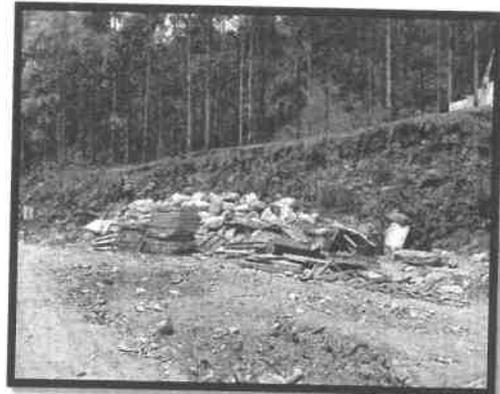
Fotografía n.º 3

Asimismo, se constató que existe desorden de materiales, elementos sueltos, desperdicios existentes que se originan en la ejecución de la obra, como se muestra en toma fotográfica:

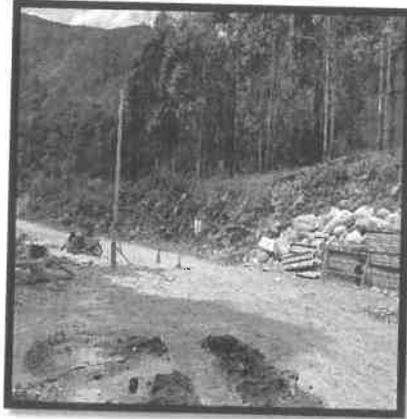
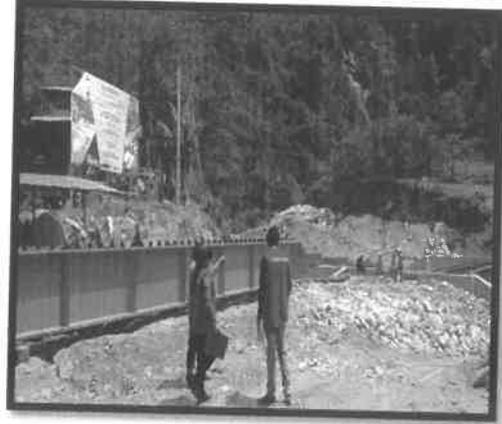
Del mismo modo, se constató, que no existe cerco de seguridad y protección, tal como especifica la partida 2.5. Cerco de Seguridad y Protección, de las especificaciones técnicas del expediente técnico aprobado, tal como se describe "Toda obra debe contar con un cerco de protección que limite el área de trabajo. El cerco contara con elementos adecuados de cerramiento, y con un vigilante que registre el ingreso y salida de personas a la obra. En el presente caso se tendrá dos áreas protegidas, las correspondientes a los estribos a cada lado del puente. Los cercos de seguridad serán de bandas o mallas plásticas soportadas por parantes de madera, además tendrán cintas plásticas de peligro (...); tal como se muestra.

Fotografía n.º 4
No existe cerco de seguridad y protección a la obra.

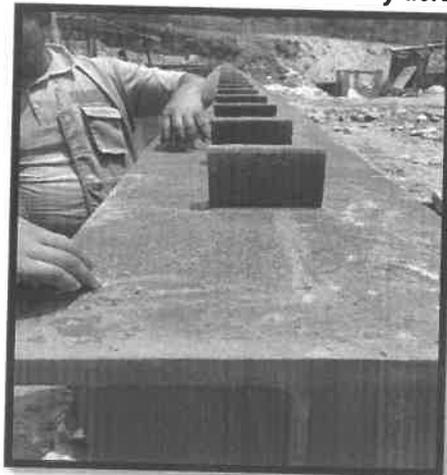
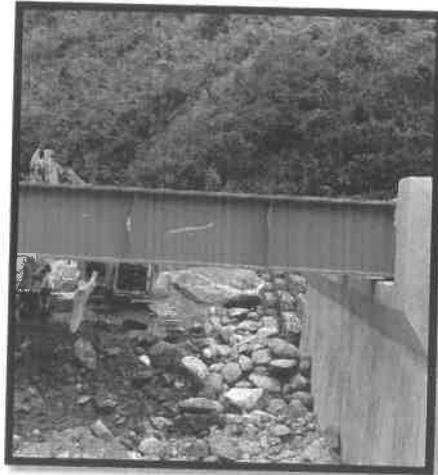
Igualmente, se constató, que las vigas presentan oxidación, y deformaciones, cuando la partida 6.1. Acero Estructural A36 para Puentes, indica "(...) Las planchas serán nuevas, de fabricación reciente y se entregarán sin daños ni deformaciones, debiendo eliminarse las planchas dañadas, dobladas o deformadas. En obra se deben tomar las precauciones para evitar cualquier daño, oxidación, etc. (...)".

Fotografía n.º 5
Presencia de oxidación y deformaciones en las vigas metálicas.

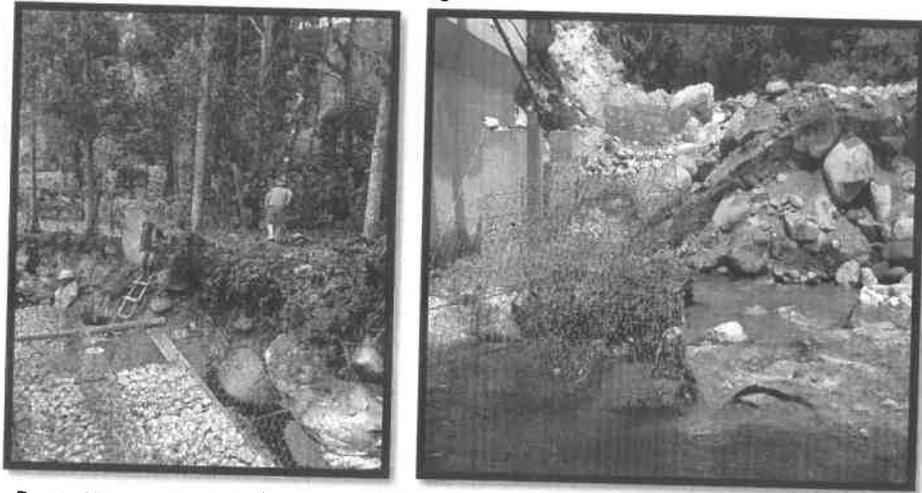
Fotografía n.º 6

Adicionalmente, se constató, la ejecución de las partidas 10.3 Suministro y Colocación de Defensa Ribereña; 10.3.1. Conformación de Gaviones (5.00x1.00x1.00m); 10.3.2. Conformación de Gaviones (5.00x1.50x1.00m); conformación de Gaviones (5.00x1.50x0.50m), a pesar de que la rejilla posee una elevada resistencia mecánica y contra fenómenos de corrosión; así como, se constató que este material se encuentra tirado a la deriva. Asimismo los niveles de excavaciones deberán ser verificados por la supervisión antes de proceder a la colocación de los gaviones; sin embargo, de la visita realizada a la obra, no se encontró a ningún personal

clave del contratista ni la supervisión; haciendo caso omiso a las especificaciones técnicas del expediente técnico.

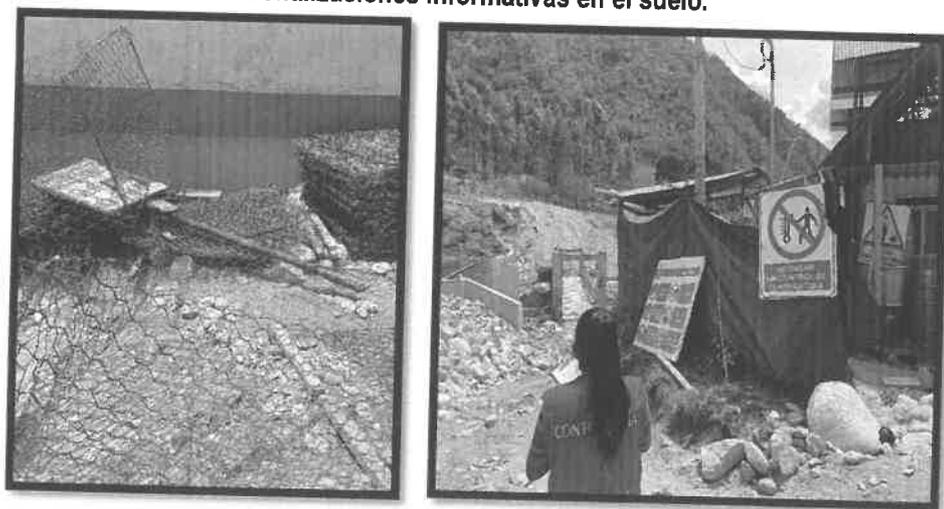
De igual manera, se constató, la omisión a las especificaciones técnicas de la partida 11. SEÑALIZACIÓN; 11.1. Paneles de señales informativas, el cual describen "Se utilizarán para guiar al conductor de un vehículo a través de una determinada ruta, durante su itinerario. Tiene también por objeto identificar puntos notables como: ciudades, ríos, lugares históricos, etc. Así mismo brindar información que ayude al usuario en el uso de la vía (...). Los detalles que no se detallan en los planos deberán complementarse con lo indicado con el manual Dispositivos de Control de Tránsito Automotor para las calles y Carreteras en vigencia. (...)"; sin embargo, se encontraron las señales informativas tiradas en el suelo; tal como se muestra.

Fotografía n.º 6
Señalizaciones informativas en el suelo.
