**INFORME DE VISITA DE CONTROL**  
**N° 024-2020 -OCI/5349-SVC**

**OBRA “RECUPERACIÓN DE CARRETERA**  
**DEPARTAMENTAL EN RUTA PI-110 EMP.PE-3N (DIV.**  
**ESPÍNDOLA) – EL MOLINO – SAMANGUILLA -**  
**ESPÍNDOLA (FRONTERA CON ECUADOR), DEL**  
**DISTRITO DE AYABACA - PROVINCIA DE AYABACA –**  
**PIURA CON CÓDIGO ÚNICO DE INVERSIONES (IRI)**  
**N° 2450668”**

**PERÍODO DE EVALUACIÓN:**  
**DEL 22 AL 28 DE SETIEMBRE DE 2020**

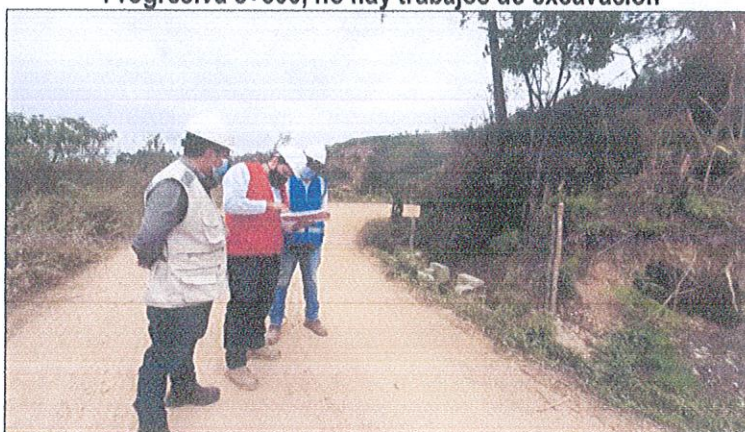
**Imagen n.º 1**  
**Progresiva 8+300, no hay trabajos de excavación**

En las siguientes imágenes se muestra el tramo entre la progresiva 7+585 a la 8+300 en la cual no se han realizado los metrados de las partidas **03.03 Excavaciones para explanaciones en material suelto** y **03.06 Eliminación de material excedente C/Equipo Dprom= 4 km**.

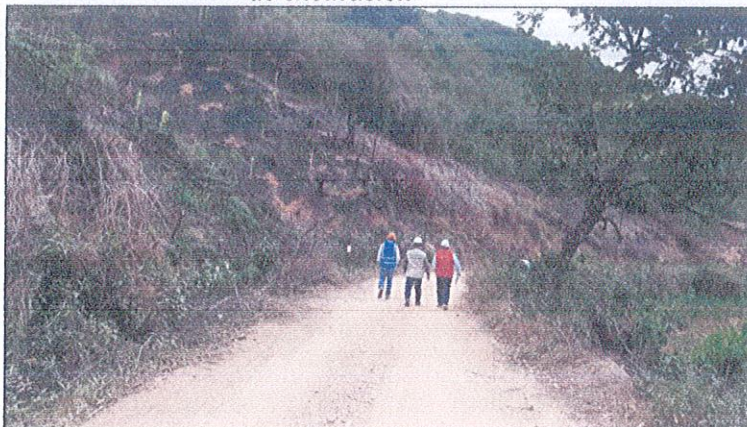
**Imagen n.º 2**  
**Tramo entre progresivas 7+585 a 8+300, no se observa trabajos de excavación**

**EXPLANACIONES EN MATERIAL SUELTO y 03.06 ELIMINACIÓN DE MATERIAL EXCEDENTE C/EQUIPO Dprom= 4 km entre las progresivas 7+585 a la 8+300 que no ejecutó, conforme lo indicado en el acta de la visita a la obra**

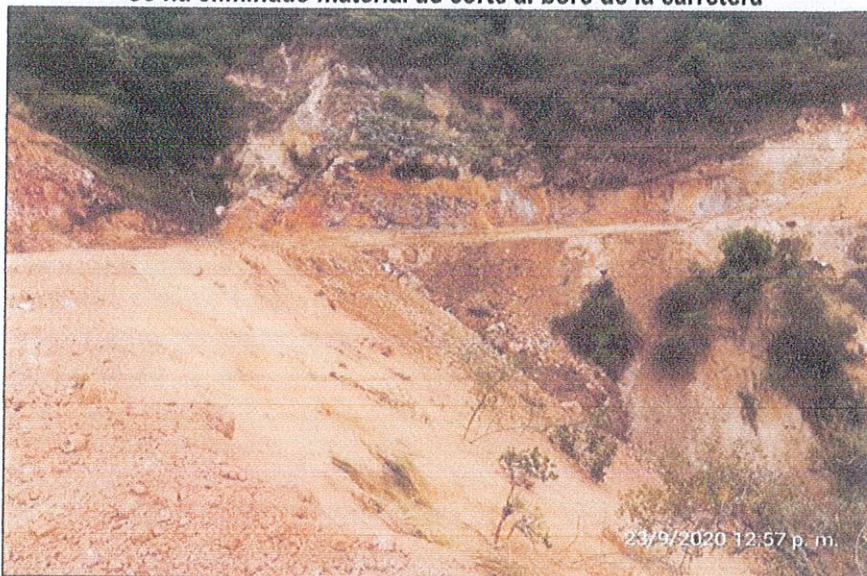
**Imagen n.º 3**  
**Progresivas 10+100 a 10+800**

**Se ha eliminado material de corte al bore de la carretera**

Conforme se aprecia en las imágenes, la eliminación del material se está efectuando al borde de la vía, deslizándose por las pendientes, existiendo cultivos, viviendas, ganado, y vegetación en la zona; por lo que se podría estar contaminando fuentes de agua, suelos y flora cercanos al lugar.

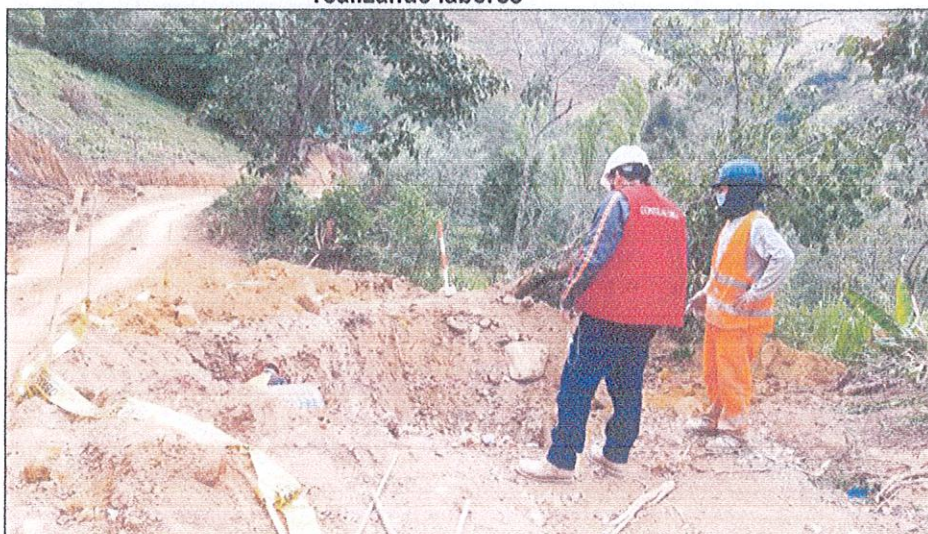
Imagen n.° 6

**Trabajos en alcantarilla TMC Ø 36"**  
**No se observa señales preventivas que indiquen que están realizando labores**
