INFORME DEL CONTROL CONCURRENTENTE
N° 6901-2020-CG/GRAN-SCC

**“EJECUCIÓN DE LA OBRA CREACIÓN DEL SERVICIO
DE PROTECCIÓN EN RIBERAS DEL RÍO CASMA
VULNERABLE ANTE EL PELIGRO, EN EL SECTOR CASA
BLANCA – HUALGAYOC, DISTRITO DE CASMA,
PROVINCIA DE CASMA, DEPARTAMENTO DE ÁNCASH”**

**HITO DE CONTROL N° 1 - EXPEDIENTE TÉCNICO
APROBADO**

**PERÍODO DE EVALUACIÓN:
DEL 6 AL 17 DE AGOSTO DE 2020**

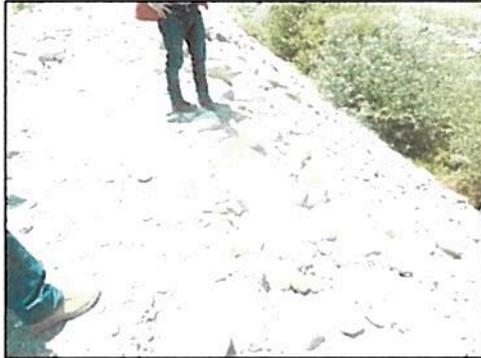
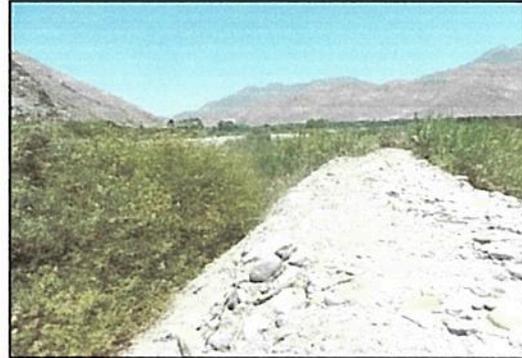
FOTOGRAFÍAS N°s 1 Y 2
VISTA DE LOS BORDOS EXISTENTES, CONFORMADOS Y EN AFIANZAMIENTO

Es de precisar que, en el expediente técnico aprobado por la "Entidad", no se acredita que los terraplenes⁵ o diques preexistentes, requieran ser modificados o variados, sin embargo, los planos topográficos de dicho expediente señalarían lo contrario, y es que dicha estructura, construida el 2018 por el Programa Subsectorial de Irrigaciones (PSI), para efectos de prevención, a la fecha existe y se encontraría en proceso de afianzamiento, tal como se muestra a continuación:

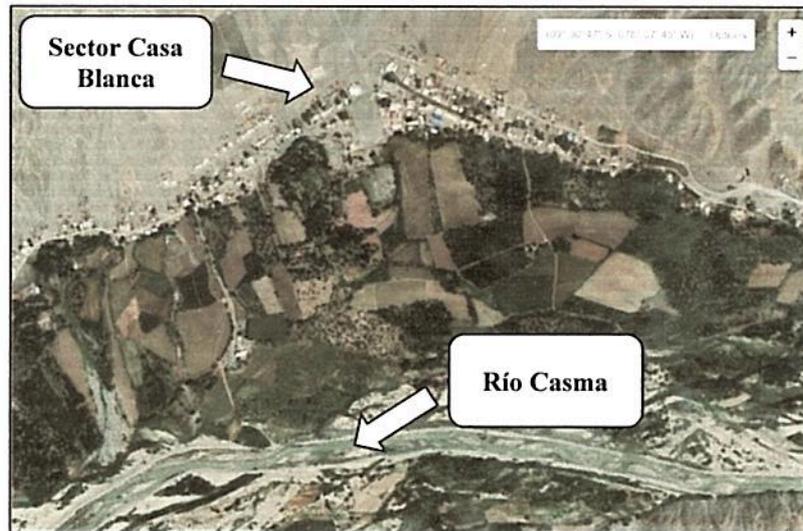
FOTOGRAFÍA N° 5
VISTA DEL SECTOR CASA BLANCA Y EL RIO CASMA

Sobre la particular y según las fotografías adjuntas de los portales earthexplorer.usgs.gov y Earth.google.com, donde se muestra la localidad de Casa Blanca, sector río Casma, es de señalar que se ha verificado las medidas en algunos tramos de la defensa riverañá existente, dichas medidas han sido obtenidas en el vértice de la parte superior de la corona del dique. Según fotografías adjuntas.

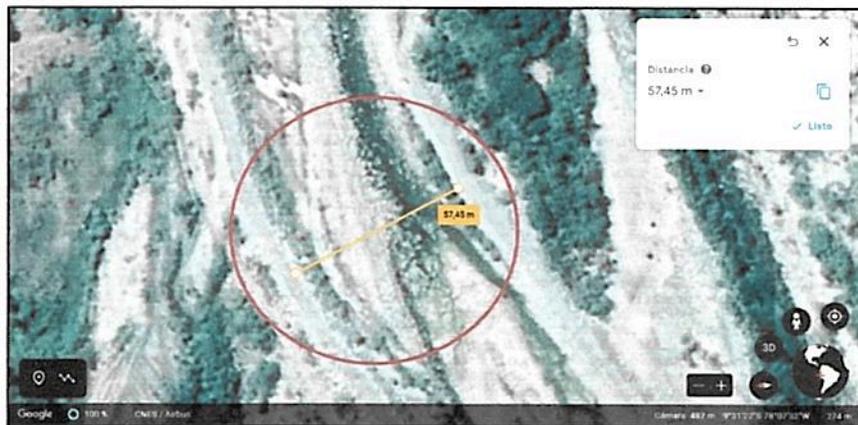
FOTOGRAFÍA N° 6
VISTA DEL SECTOR CASA BLANCA Y EL RIO CASMA, INDICANDO LA DISTANCIA DEL ANCHO DE CAUCE EXISTENTE.

Al respecto, se advierte que, según los planos del expediente técnico, se proyecta reducir el ancho del cauce, que según los planos del expediente aprobado, indican un ancho típico de 50m, medido en el vértice de la parte superior de la corona del dique y 43.55m, medido en la parte media del dique señalado, a lo largo de todo el proyecto, entre ambas márgenes del río; sin embargo, ello pondría en riesgo su estabilidad, al reducir las dimensiones de dichos bordos preexistentes y el ancho de la sección establecida en el Perfil del proyecto.

De la misma manera que la indicada en la fotografía n.° 6, se ha realizado las mediciones, en las fotografías satelitales correspondientes, cuyos resultados presentamos según cuadro adjunto:

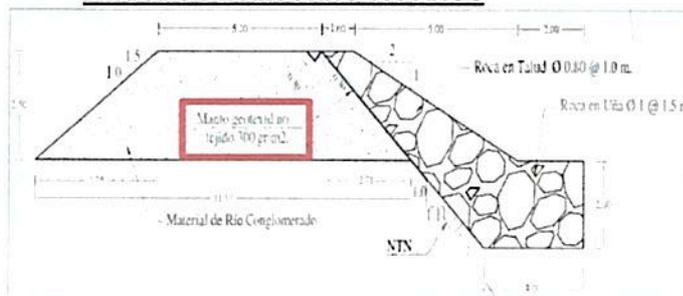
7.4. sección típica
PERIODO DE RETORNO 100 AÑOS

De lo mencionado anteriormente, podemos verificar que los diseños hidráulicos y estructurales del dique enrocado se han realizado para un caudal de 217,12 m³/s, diferente al caudal del estudio hidrológico, y diferente a los enunciados en los items del expediente técnico, y cuyo valor no presenta ningún cálculo y/o sustento específico; lo cual podría afectar el diseño del dique señalado, generando el riesgo de la reducción en su vida útil y una posibilidad de falla, ante una avenida máxima.
Sobre el diseño estructural:

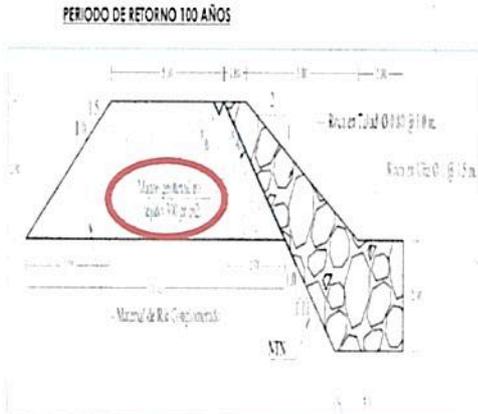
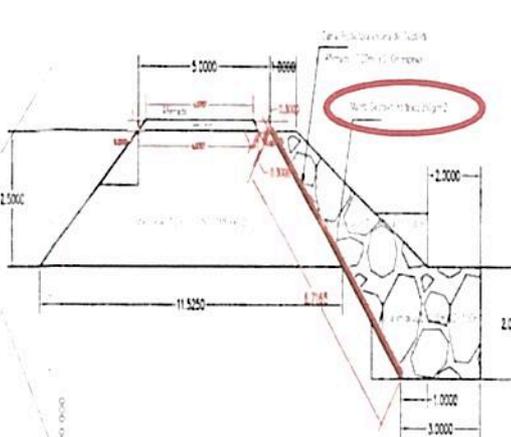
IMÁGENES N°S 6 y 7
DIFERENCIAS ENTRE LAS ESPECIFICACIONES DEL GEOTEXTIL PARA EL DIQUE ENROCADO EN LA MEMORIA DE CÁLCULO Y PLANOS DEL EXPEDIENTE TÉCNICO APROBADO POR LA ENTIDAD.

<p>Indica para el geotextil: Manto geotextil no tejido 300 gr/m2.</p>

<p>Indica para el geotextil: Manto geotextil no tejido 350 gr/m2.</p>

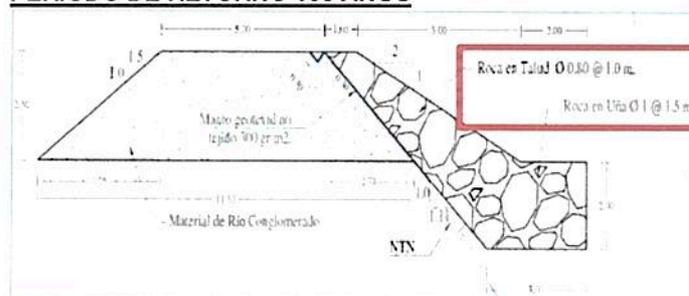
7.4. sección típica

Del gráfico anterior, se puede observar, que, para la conformación del talud, se ha considerado un diámetro de roca de 0,80 a 1,00 m., y para la conformación de la uña del dique, diámetros que van desde los 1,00 a 1,50 m., y cuyo peso específico debería ser de 2.75 Tn/m³; sin embargo, no se verifica que se hayan realizado los estudios y los cálculos de dichos diámetros, para así determinar si son los adecuados.
