INFORME DE HITO DE CONTROL
N° 10190-2020-CG/GRHV-SCC

OBRA: "CREACIÓN Y MEJORAMIENTO DEL SERVICIO DE PROTECCIÓN CONTRA INUNDACIONES EN LAS ZONAS AFECTADAS Y EXPUESTAS AL PELIGRO DE INUNDACIÓN EN LAS LOCALIDADES DE ANCHACLLA, LIRCAY Y OCOPA, DISTRITO DE LIRCAY PROVINCIA DE ANGARAES Y DEPARTAMENTO DE HUANCAMELICA"

HITO DE CONTROL N° 8 – VALORIZACIÓN N° 7

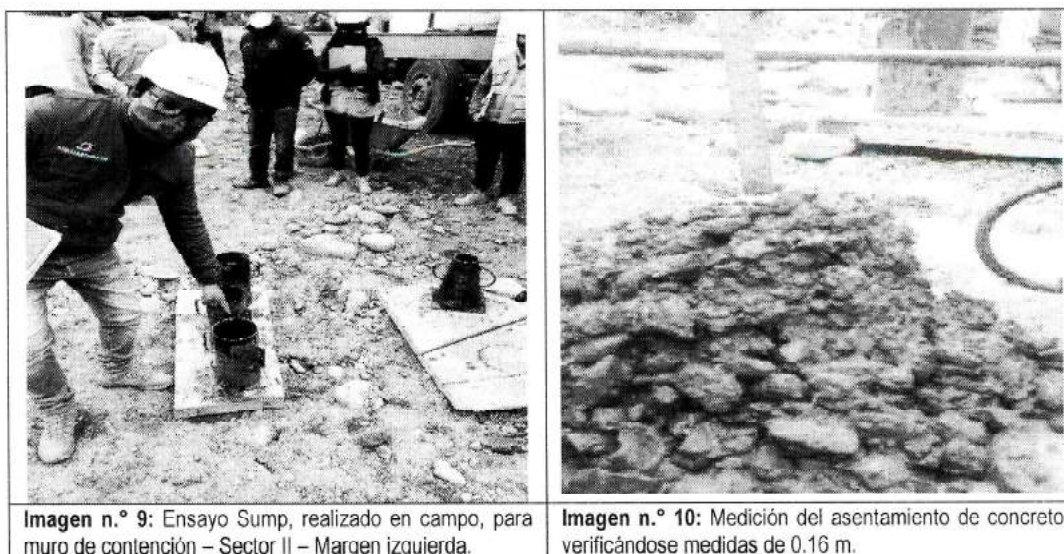
Cuadro de imágenes n.º 3.

Posteriormente, se realizó el procedimiento indicado por el especialista de suelos de la supervisión, observándose que la medida de asentamiento superaba los 0.16 m y conforme a lo indicado en el diseño de mezclas proporcionado por el contratista, el margen establecido es de 4", es decir, 0.10 m; sin embargo, se continuó con el vaciado del concreto en los muros de contención a pesar de la obtención de resultados mencionados.

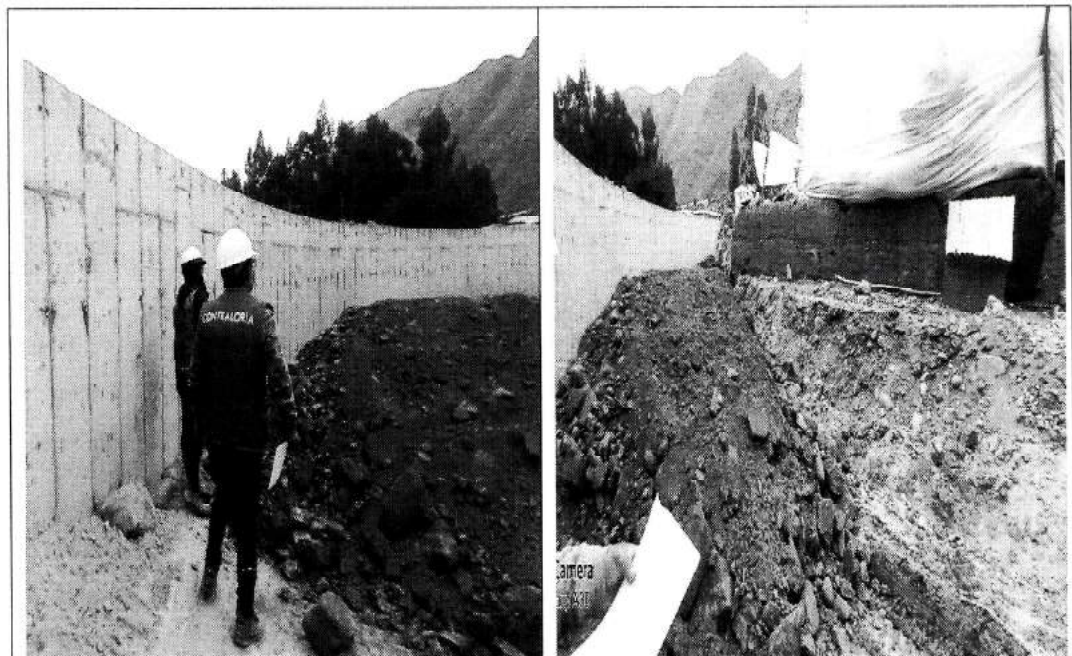
Cuadro de Imágenes n.° 7

De la inspección física realizada a la obra el 27 de noviembre de 2020, se verificó la ejecución de la partida de relleno y compactado de espaldón de muro de contención tipo II - Sector II – Margen Izquierda - Progresiva 4 + 360 a la progresiva 4+520, y se observó la utilización de material propio no seleccionado con presencia de bolonerías en más de 40% aproximadamente; asimismo, precisar que no se realizaron trabajos de compactación de capas cada 0.30m conforme lo establece el plano de detalle de muro estructural PDME – 01 y especificaciones técnicas del expediente técnico, conforme se puede observar en las siguientes imágenes:

Imágenes n° 16 y n.° 17: Muestran la ejecución de la partida de Relleno y Compactado de Espaldón en la progresiva 4 + 360 del Sector II, en la cual se puede evidenciar que el material utilizado no es seleccionado, incumpliendo lo indicado en el Expediente Técnico.
