**INFORME DE VISITA DE CONTROL**  
**N° 9550-2020-CG/GRPU-SVC**

**“EJECUCIÓN DE OBRA: CONSTRUCCIÓN DE MÓDULOS**  
**HABITACIONALES ‘SUMAQ WASI’ EN EL MARCO DEL**  
**PLAN MULTISECTORIAL ANTE HELADAS Y FRIAJE**  
**2019 – 2021, CONVENIO N° 108-2019-PUN/VMVU/PNVR”**

**PERÍODO DE EVALUACIÓN:**  
**1 AL 7 DE OCTUBRE DE 2020**

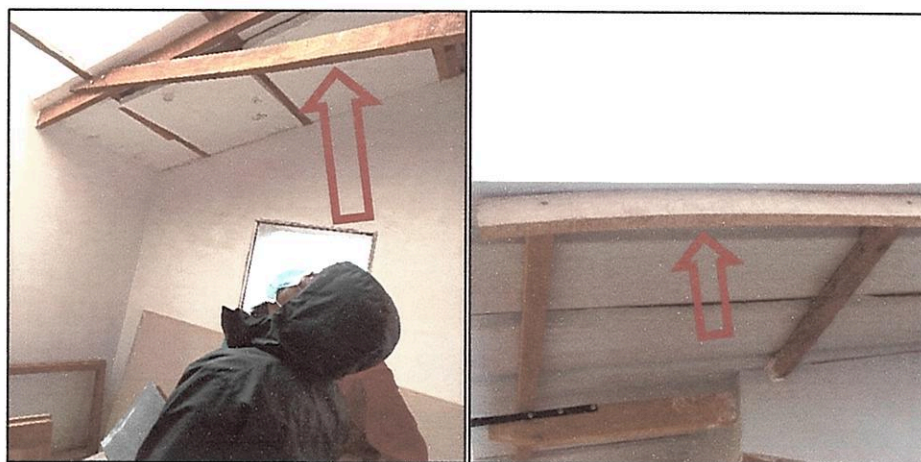
La estructura de madera portante conformadas por los travesaños de arriostre de 2"x4" y las correas de 2"x2", no cumplen con los requisitos de calidad de la madera estructural, al presentar humedad por encima del 18%, con duramen quebradizo, deformaciones, roturas de las fibras de la madera, ondulaciones y pandeos pronunciados, aunado a ello, las maderas no se encuentran cepilladas ni protegidas con preservante, conforme se muestra en las siguientes fotografías:

Fotografías n.º 1 y 2: Imágenes donde se advierte que el travesaño de arriostre de madera 2"x4" y correas de madera de 2"x2" presentan deformaciones, sin cepillado ni protección de preservante.

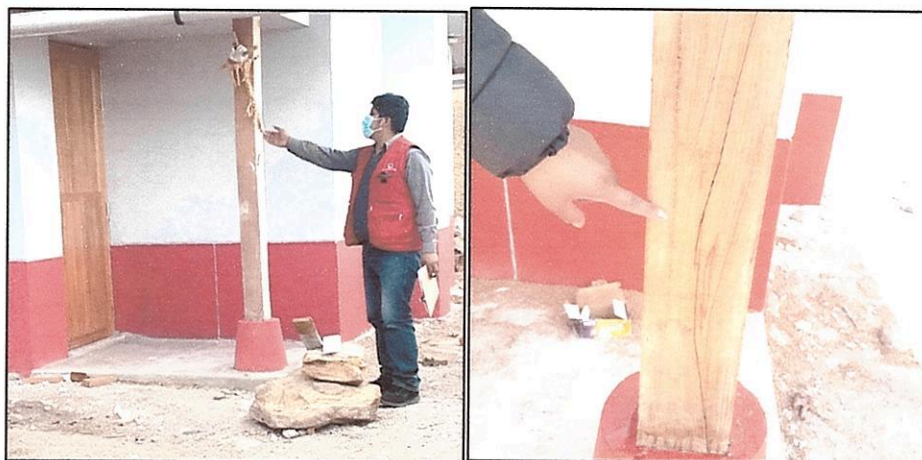
La columna de madera estructural de 2.8 metros de longitud y de sección de 5"x5", no lleva un tratamiento con impermeabilizante de asfalto líquido RC 250, presentando una humedad por encima del 18%, con duramen quebradizo, roturas de las fibras de la madera y ondulaciones, además de ello, las maderas no se encuentran cepilladas, conforme se muestra en las siguientes fotografías:

Fotografías n.ºs 3 y 4: Imágenes donde se advierte que la columna de madera de 2.8 metros y de sección 5"x5" presenta deformaciones, sin cepillado, ni protección con preservante, y roturas en las fibras de madera.

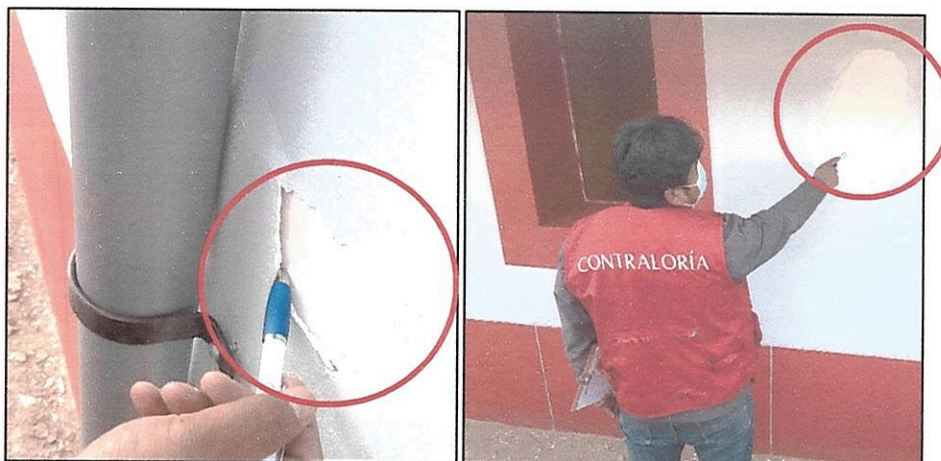
El enlucido de yeso sobre los muros de adobe en el interior y exterior presentan rugosidad en sus superficies, además de vacíos, huecos y rajaduras, lo cual reflejaría una falta de adherencia entre el adobe, el yeso y los elementos estructurales, conforme se muestra en las siguientes fotografías:

Fotografías n.ºs 5 y 6: Imágenes donde se advierte huecos y desprendimientos de enlucido en el exterior de los muros de adobe.

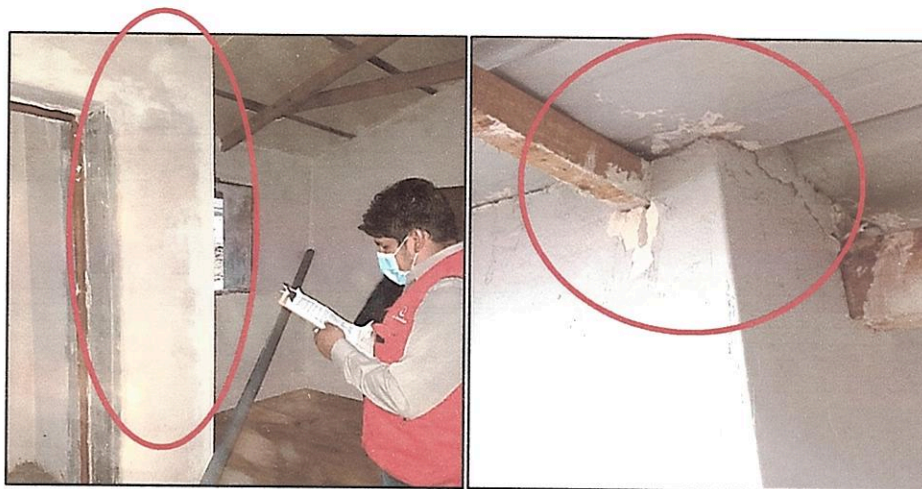
Fotografías n.º 7 y 8: Imágenes donde se advierte rugosidad en las superficies del enlucido de yeso en el interior y exterior de muros de adobe

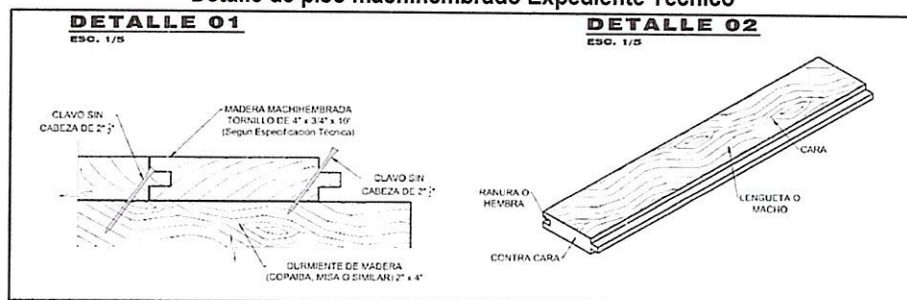
Imagen n.º 2

Detalle de piso machihembrado Expediente Técnico

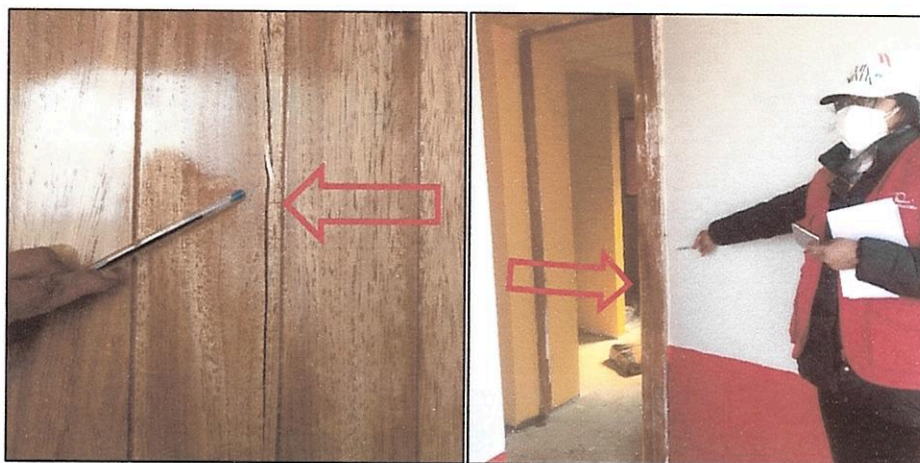
La puerta machihembrada presenta roturas de las fibras de la madera y los marcos presentan humedad por encima del 18%, con duramen quebradizo, deformaciones, ondulaciones y pandeos pronunciados; asimismo, su colocación no se realizó de manera vertical, existiendo desfase entre los marcos y las hojas de la puerta, conforme se muestra en las siguientes fotografías:

Fotografías n.ºs 11 y 12: Imágenes donde se advierte rajaduras en la fibra de la madera y marcos con deformaciones  
Fuente: Verificación física a la ejecución del Convenio del 1 al 7 de octubre del 2020.

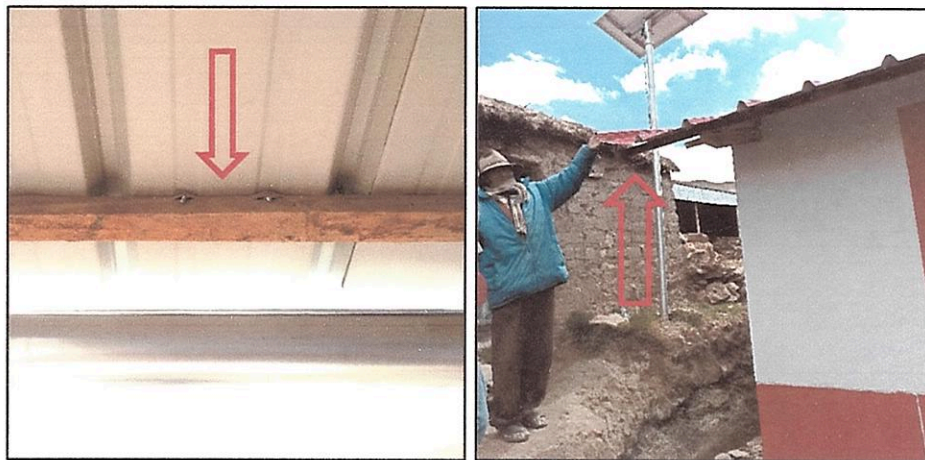
No obstante, que dicha modificación no habría sido autorizada previo a su ejecución, se observa que los tirafones de 1/4"x1" y de 1/4"x2 no han sido instalados adecuadamente, no existe perpendicularidad entre los pernos y las planchas, las perforaciones no guardan las distancias uniformes, no existe alineamiento, la cobertura no tiene una adecuada fijación, conforme se muestra en las siguientes fotografías:

Fotografías n.º 13 y 14: Imágenes donde se advierte tirafones sin perpendicularidad con las planchas de aluzinc, y la cobertura sin una adecuada fijación.
