## **INFORME DE VISITA DE CONTROL** **N.º 9511-2020-CG/GRTA-SVC**

**VISITA DE CONTROL**  
**MINISTERIO DE VIVIENDA, CONSTRUCCIÓN Y SANEAMIENTO**  
**PROGRAMA NACIONAL DE VIVIENDA RURAL**  
**PALCA, TACNA, TACNA**

**“EJECUCIÓN DE OBRA: CONSTRUCCIÓN DE MÓDULOS**  
**HABITACIONALES “SUMAQ WASI” EN EL MARCO DEL PLAN**  
**MULTISECTORIAL ANTE HELADAS Y FRIAJE 2019 – 2021**  
**CONVENIO N° 148-2019-TAC/VMVU/PNVR”**

**TACNA, 13 DE OCTUBRE DE 2020**

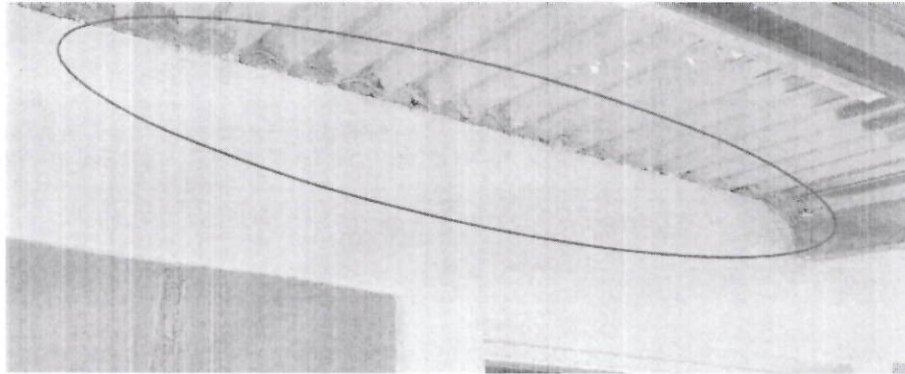
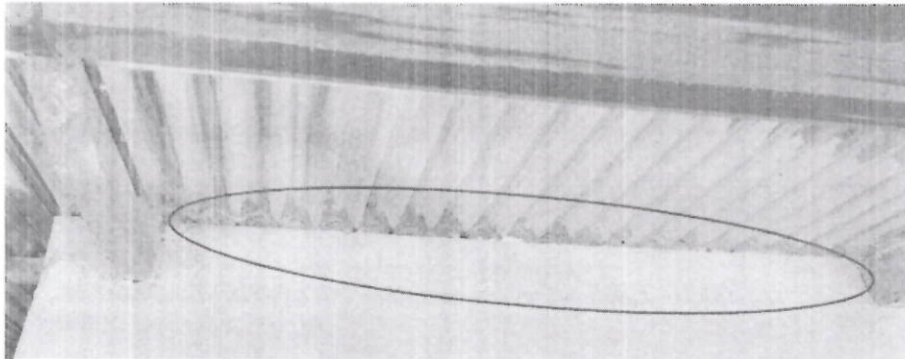
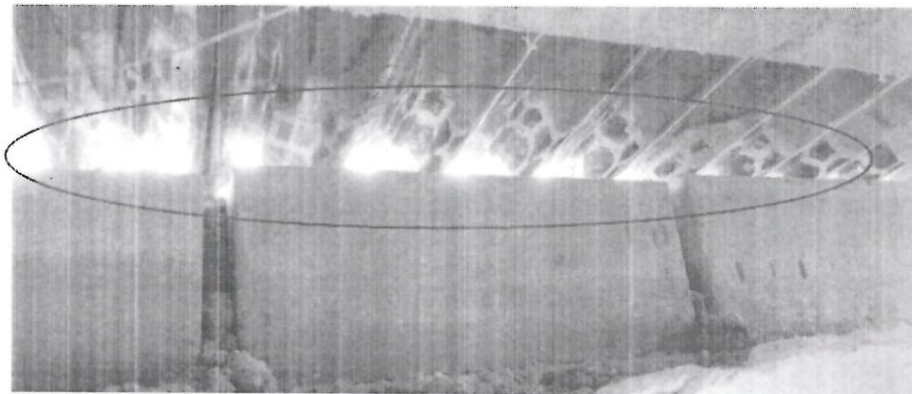
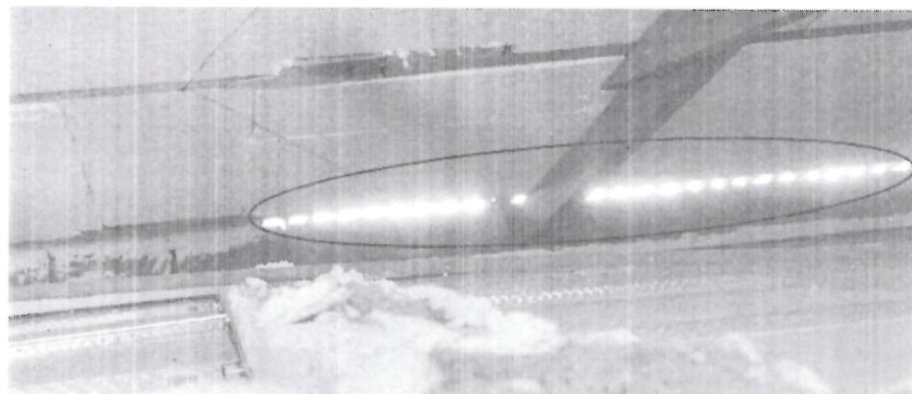
REGISTRO FOTOGRÁFICO N° 1  
SELLADO INSUFICIENTE EN LA UNIÓN COBERTURA DE CALAMINA – MURO DE ALBAÑILERÍA

Al respecto, en campo la Comisión de Visita de Control procedió a verificar las condiciones térmicas de la vivienda rural, considerando los trabajos de cobertura y cielo raso especificado en el Expediente Técnico, obteniendo los siguientes resultados:

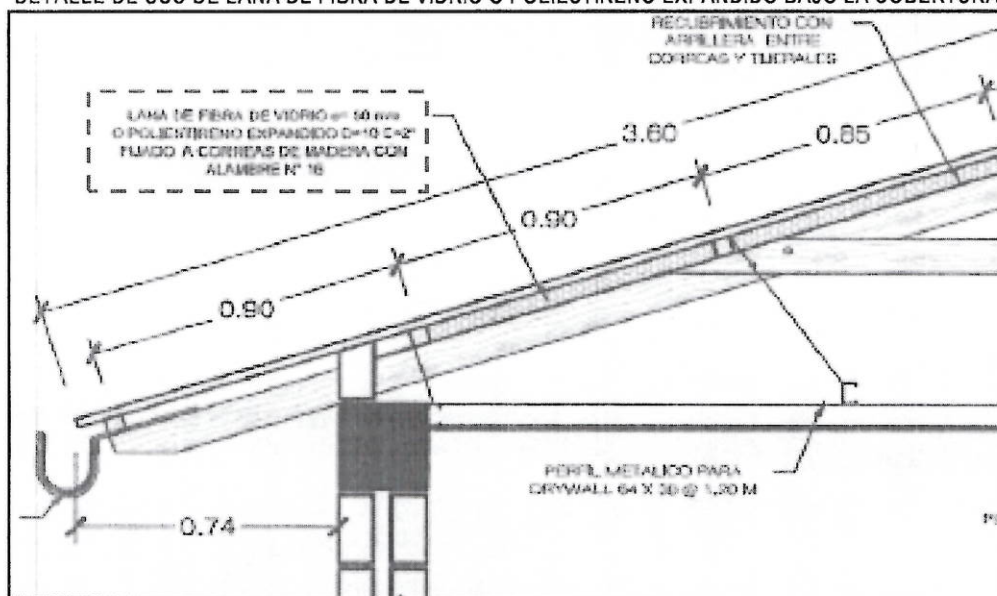
**REGISTRO GRÁFICO N° 2**  
**DETALLE DE USO DE LANA DE FIBRA DE VIDRIO O POLIESTIRENO EXPANDIDO BAJO LA COBERTURA**

Igualmente, los planos del expediente técnico, especifican el siguiente detalle para la instalación interna de cobertura:

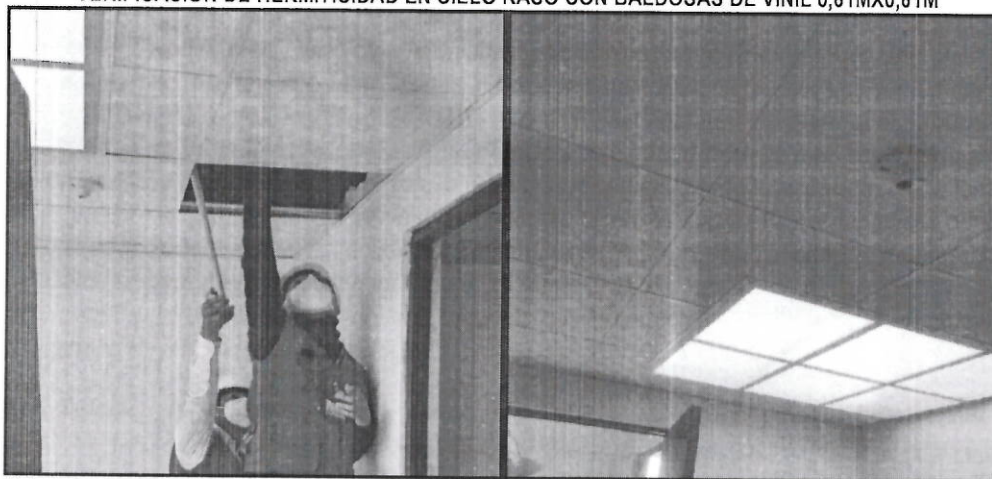
REGISTRO FOTOGRÁFICO N° 3  
VERIFICACIÓN DE HERMETICIDAD EN CIELO RASO CON BALDOSAS DE VINIL 0,61MX0,61M

En tal sentido, de la verificación física efectuada a la obra se advirtió que el cielo raso de las viviendas rurales, fueron instaladas empleando baldosas de vinil de 0,61mx0,61m removibles, aspectos registrados en la ficha de campo – formato "D", situación que incumple con lo especificado en el expediente técnico para cielo raso y con los objetivos del Programa Nacional de Vivienda Rural, toda vez que el cambio de material no garantiza las condiciones de hermeticidad requeridas, incumpliendo también con el objetivo de mejorar el confort térmico de la unidad habitacional de los beneficiarios, según se muestra a continuación:
