**ÓRGANO DE CONTROL INSTITUCIONAL
MUNICIPALIDAD PROVINCIAL DE YUNGAY**

INFORME DE CONTROL ESPECÍFICO
N° 019-2021-2- 0346-SCE

**"EJECUCIÓN DEL SERVICIO: ELABORACIÓN DEL PLAN DE
TRABAJO Y EJECUCIÓN DEL MANTENIMIENTO PERIÓDICO
Y RUTINARIO DEL CAMINO VECINAL EMP. AN-812"**

“EJECUCIÓN DEL SERVICIO: ELABORACIÓN DEL PLAN DE TRABAJO Y EJECUCIÓN DEL MANTENIMIENTO PERIÓDICO Y RUTINARIO DEL CAMINO VECINAL EMP. AN-812 (APA GRANDE) - YANAMITO - ARMAPAMPA - PIZCA; L=9.050KM, EN MARCO AL DU 070-2020”

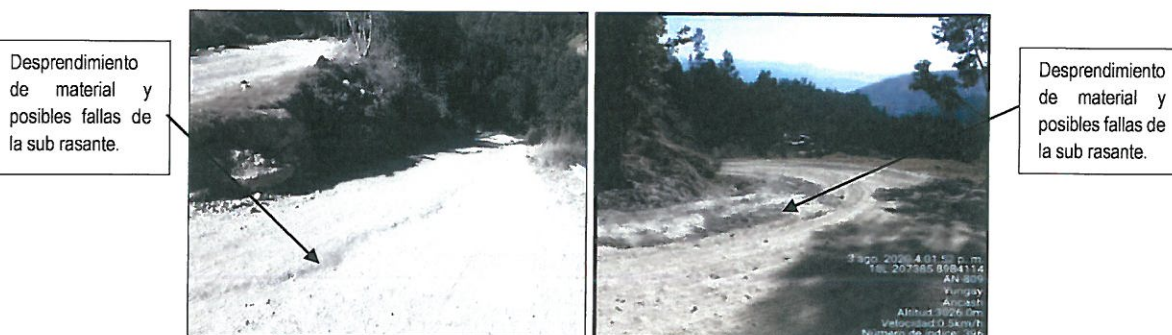
FOTOGRAFÍA N° 1
PLATAFORMA DEL CAMINO VECINAL CON SEGREGACIÓN DE PARTÍCULAS

Sobre el particular, es de indicar que, del panel fotográfico presentado en el referido informe, se observa que en la plataforma del camino se tiene la segregación de partículas, por lo que existen partículas finas (arenas) y gruesas (piedras gruesas) dispersas en la plataforma; motivo por el cual, correspondía realizar ensayos de laboratorio de suelos, antes de determinar su utilización como material de relleno (Terraplenes), tal como se observa en las imágenes siguientes:

Es preciso señalar, que una sub rasante (plataforma) que no cumple con las características técnicas de resistencia, granulometría, plasticidad y otros que determinen un buen comportamiento frente a cargas (pesos) externas influyen en la calidad y durabilidad de la capa de Afirmado⁵.

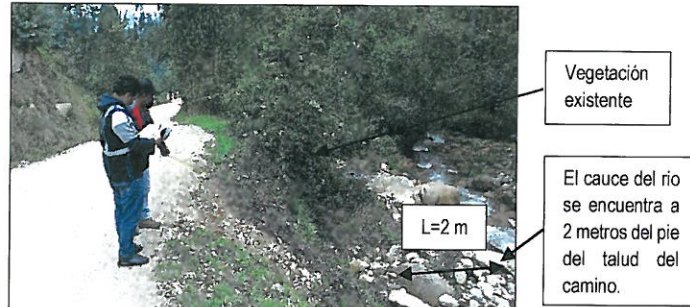
FOTOGRAFÍA N° 2
UBICACIÓN DEL DEPÓSITO DE MATERIAL EXCEDENTE
CONSIGNADO EN EL PLAN DE TRABAJO

Cabe señalar, que los depósitos de material excedente son utilizados para depositar el material que se genera por acción de los diferentes trabajos propios del proceso constructivo, por lo que, el lugar o espacio para su disposición final debe ser seleccionado cuidadosamente, evitando zonas inestables o áreas de importancia ambiental, tal como lo señala los términos de referencia aprobados por el MTC, en ese sentido la ubicación de este depósito de material excedente cerca al cauce de un río, no garantizaría la preservación del medio ambiente.

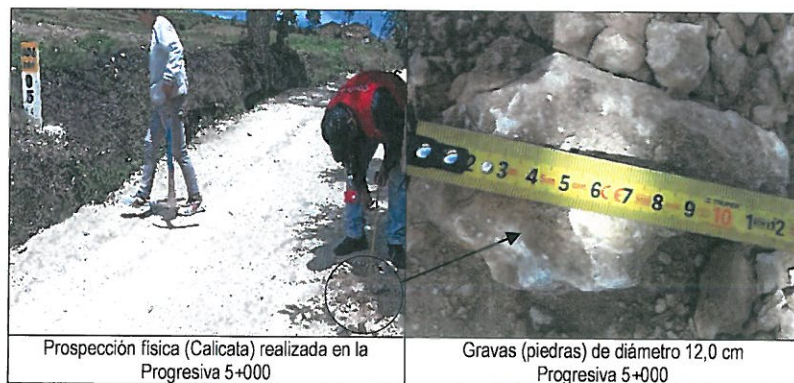
FOTOGRAFÍA N° 3
MEDICIÓN DE LAS PARTÍCULAS DE AFIRMADO

Se observa una botonería (piedra) de diámetro de 12 cm (4,72 pulg)

Prospección física (Calicata) realizada en la Progresiva 5+000

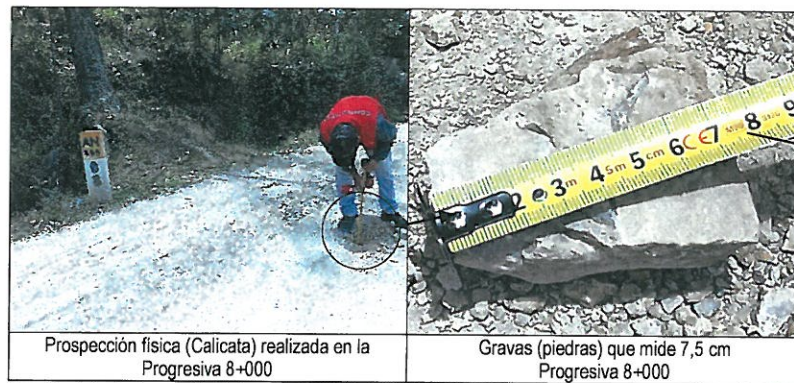
Se observa una botonería (piedra) de diámetro de 7,5 cm (2,95 pulg)

Prospección física (Calicata) realizada en la Progresiva 8+000 Gravas (piedras) que mide 7,5 cm Progresiva 8+000

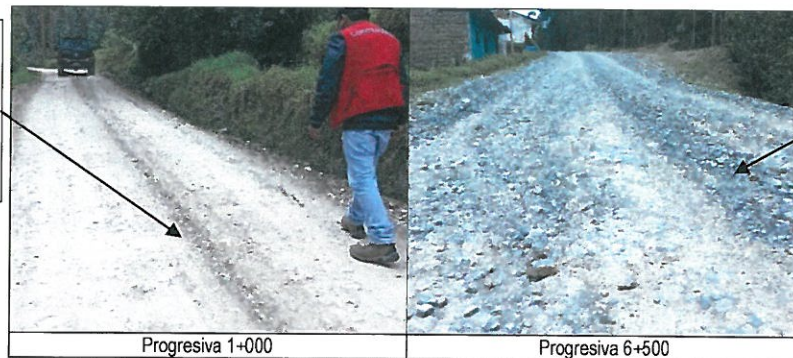
FOTOGRAFÍA N° 4
DESPRENDIMIENTO DE LAS GRAVAS Y ARENAS EN EL AFIRMADO

Desprendimiento de gravas medianas (arenas) por la poca plasticidad del material.

Desprendimiento de arenas y gravas, hace que la plataforma se vuelva rugoso

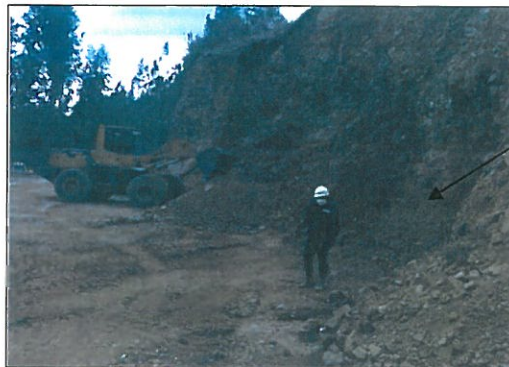
FOTOGRAFÍA N° 5
CANTERA REPORTADA POR LA INSPECTORA DEL
SERVICIO (PROGRESIVA 3+800)

Se aprecia a la inspectora del servicio en la cantera ubicada en la progresiva 3+800.

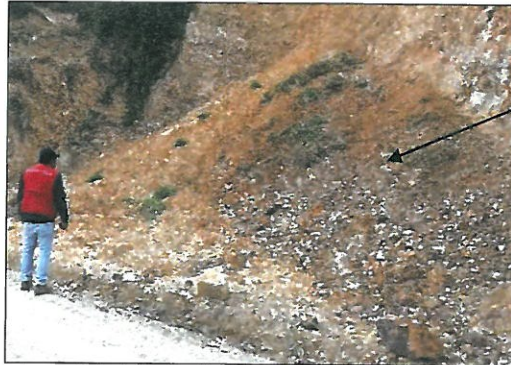
FOTOGRAFÍA N° 6
CANTERA EMPLEADA DURANTE EL
MANTENIMIENTO PERIÓDICO

Cantera ubicada en la progresiva 3+800 del camino vecinal.

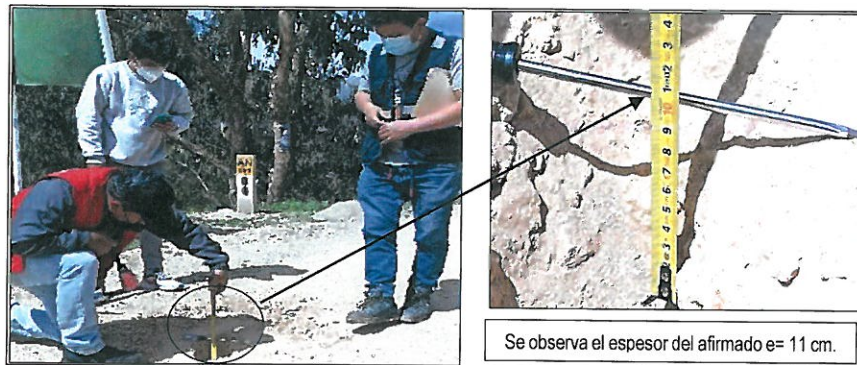
FOTOGRAFÍA N° 7
MEDICIÓN DEL ESPESOR DEL AFIRMADO (KILOMETRO 0+000)

Se observa el espesor del afirmado e= 11 cm.

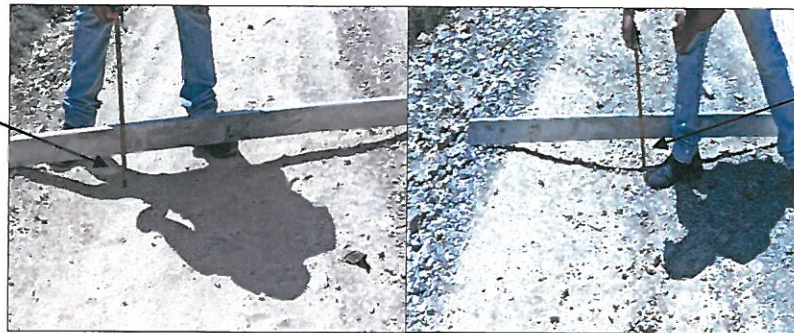
FOTOGRAFÍA N° 8
DETERIORO PREMATURO DE LA CARRETERA

En consecuencia, el contratista colocó un material sin zarandear, con un tamaño máximo de partícula mayor al de 1 pulgada, lo que generó que el porcentaje compactación no alcance los parámetros establecidos en la normativa, ocasionando una mala calidad del afirmado y un deterioro prematuro de la carretera.

Ahuellamiento severo y la segregación de grava en el medio de la vía.

Se observa el desprendimiento severo de grava en la vía.

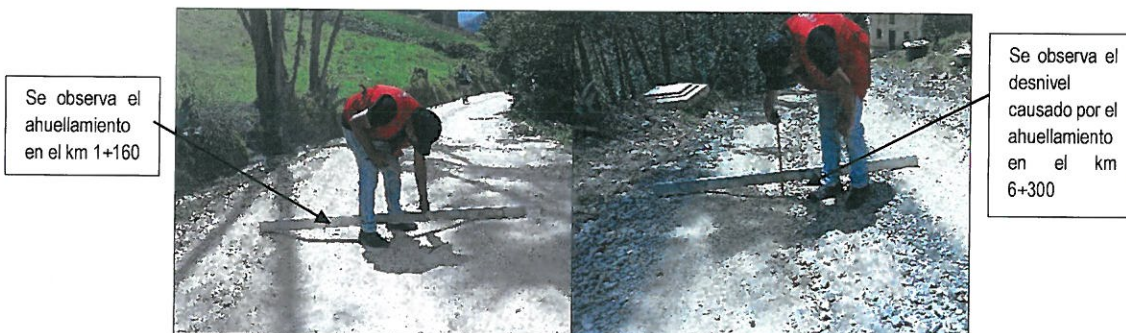
FOTOGRAFÍA N° 9
TRABAJOS DE MEDICIÓN DE DESGASTE EN LA VÍA

Seguidamente, el 25 de octubre de 2021, la comisión auditora con la finalidad de verificar el estado actual de la capa de rodadura del camino vecinal, eligió dos (2) tramos de 500 metros de la vía donde se aprecian ahuellamientos²⁰ (deformación), evaluándose el ancho de la vía de 4,0 metros; registrándose mediciones del ancho y profundidad de la falla del ahuellamiento, registrados y procesados en el **Informe Técnico N° 01-2021-SCE/YUNGAY** de 28 de octubre de 2021 (**Ver apéndice n.º 47**).

Se observa el ahuellamiento en el km 1+160

Se observa el desnivel causado por el ahuellamiento en el km 6+300

Es así que, con estos datos obtenidos en campo, y considerando los parámetros de evaluación de la tabla 4-4 del Capítulo 4 Inventario de Condición del Manual de Carreteras "Mantenimiento o Conservación Vial", se **evaluó el deterioro de la superficie de rodadura**, obteniéndose las deformaciones por huellas / hundimientos, un resultado de **"3. Severo"**, que indica el mayor nivel de gravedad, afectándose con ello la capacidad de soporte de la capa de rodadura, así como la pendiente transversal de la vía, poniendo en riesgo la seguridad de los usuarios de la vía y el cumplimiento de los objetivos del servicio.

La superficie de rodadura del camino vecinal presenta un deterioro "severo", determinándose su condición de "regular"; resultando necesario realizar nuevamente un mantenimiento periódico.

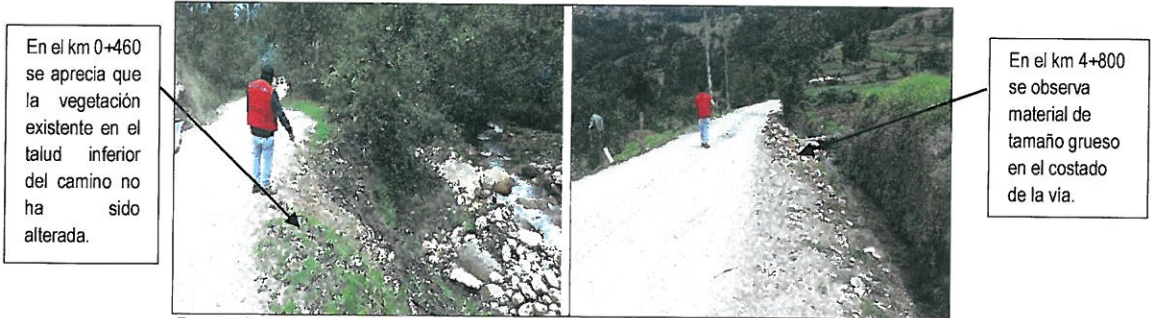
FOTOGRAFÍA N° 10
MATERIAL EXCEDENTE ENCONTRADO

En el km 0+460 se aprecia que la vegetación existente en el talud inferior del camino no ha sido alterada.

En el km 4+800 se observa material de tamaño grueso en el costado de la vía.

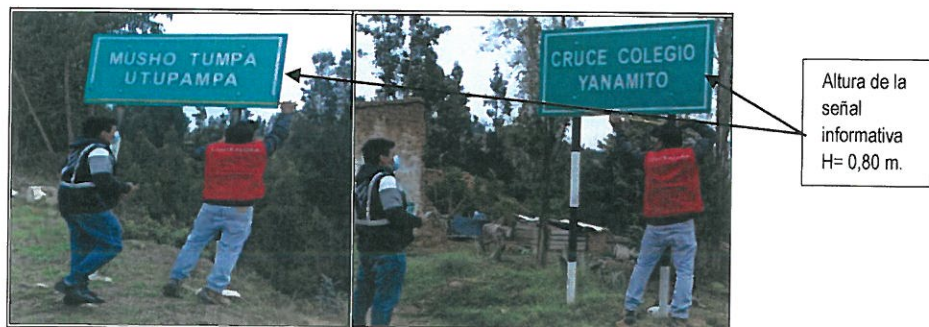
FOTOGRAFÍA N° 11
SEÑALES INFORMATIVAS

De la inspección física realizada el 25 de octubre de 2021, se observa que Juan Nazario Moquillaza Torres, residente del servicio instaló doce (12) señales informativas de sección rectangular de 1.50m de base por 0.80m de alto; el cual fue aprobado por Jamira Coral Almeyda Prieto, inspectora del servicio, tal como se detalla la fotografía siguiente:

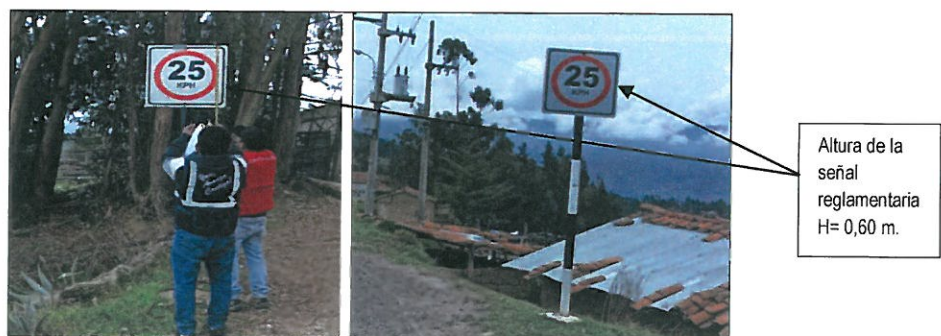
FOTOGRAFÍA N° 12
SEÑALES REGLAMENTARIAS

Del recorrido realizado el 25 de octubre de 2021 por la comisión auditora se observa que los responsables de la ejecución del mantenimiento periódico, instalaron dos (2) señales reglamentarias de sección cuadrada de 0.60m de ancho por 0.60m de alto, tal como se muestra en las fotografías siguientes:

Asimismo, las especificaciones técnicas de esta partida, contenidas en el Plan de Trabajo (**Ver apéndice n.º 15**) indican que las dimensiones deberían ser las establecidas en los planos; es así que, de acuerdo al plano típico "Sección típica de señalizaciones reglamentarias y preventivas lámina RP" del Plan de Trabajo (**Ver apéndice n.º 15**) la señal reglamentaria debe ser de forma rectangular de 0.60m de base por 0.90m de alto.
