**INFORME DE AUDITORÍA N° 028-2021-2-  
0353-AC**

**AUDITORÍA DE CUMPLIMIENTO A MUNICIPALIDAD  
DISTRITAL DE LA JOYA**

**"MEJORAMIENTO DE LA TRANSITABILIDAD VEHICULAR Y  
PEATONAL EN LAS VÍAS URBANAS DEL ASENTAMIENTO  
HUMANO EL TRIUNFO - ZONA CDEL DISTRITO DE LA  
JOYA, AREQUIPA, AREQUIPA"**

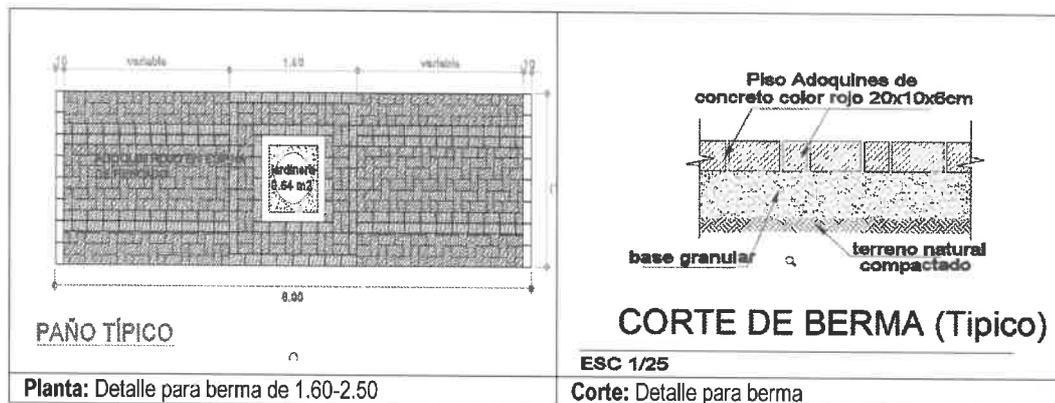
**IMAGEN N° 1  
DETALLE DE BERMA DE ADOQUÍN DE CONCRETO**

En las vías mencionadas en el cuadro precedente de acuerdo a lo establecido en el expediente técnico aprobado, se consideró la estructura de la partida adoquín de concreto en bermas, según las siguientes características:

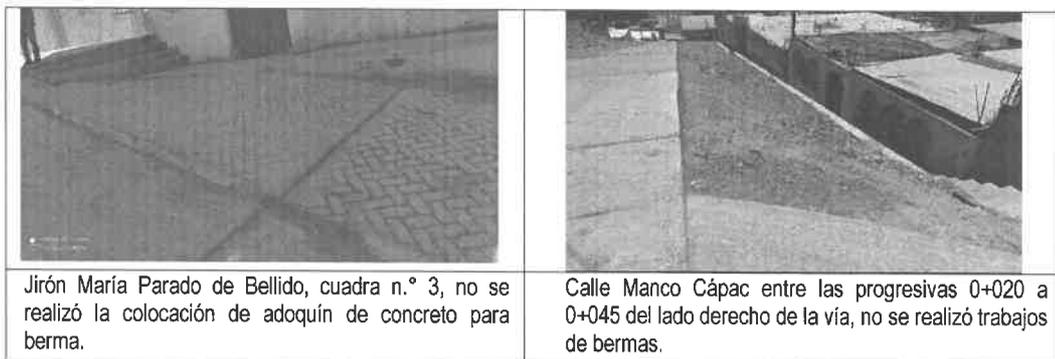
**IMAGEN N° 2**  
**INCUMPLIMIENTO DE EJECUCIÓN DE LA PARTIDA ADOQUÍN DE CONCRETO PARA BERMAS**

En lugar adoquín de concreto para berma, E=6cm f'c=420 Kg/cm<sup>2</sup>, el Consorcio Montalvo realizó un vaciado de concreto y sobre éste se ha "dibujado" formas de adoquines, asimismo, en la calle Manco Cápac entre las progresivas 0+020 a 0+045 del lado derecho de la vía, no se realizaron trabajos en bermas, a continuación, se muestran 2 imágenes representativas que evidencian el incumplimiento de Consorcio Montalvo en la ejecución de la partida adoquín de concreto para berma:

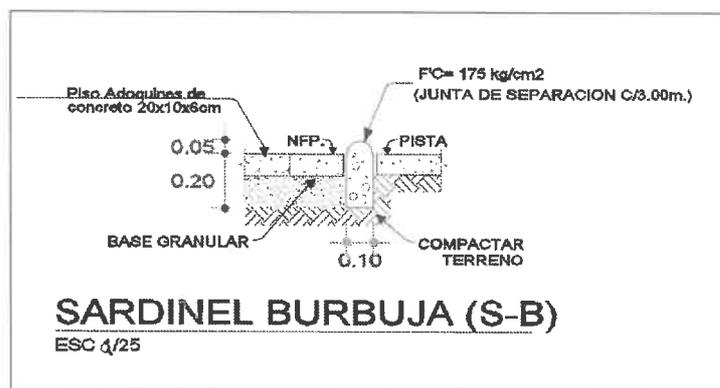
**IMAGEN N° 3**  
**DETALLE SARDINEL BURBUJA**

Asimismo, en el plano A-16 del expediente técnico (Apéndice n.º 6) se encuentra especificado el detalle de la partida sardinel burbuja, como se muestra en la siguiente imagen:

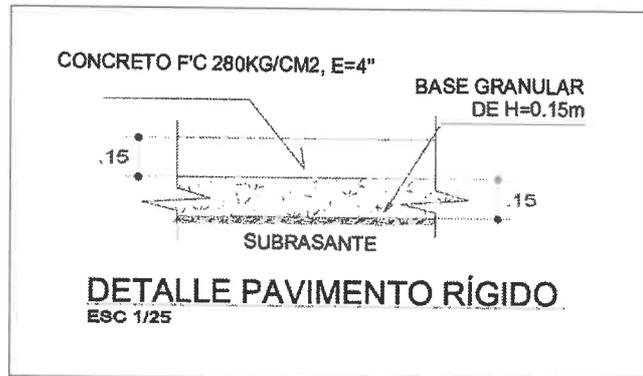
**IMAGEN N° 5  
DETALLE PAVIMENTO RÍGIDO**

<sup>14</sup> Sin embargo, en la hoja de metrados del expediente técnico (Apéndice n.º 6) se estipula una resistencia a la compresión de 210 Kg/cm<sup>2</sup>.

Para determinar si los espesores del pavimento rígido construido son aceptables, se ha considerado como criterio la Norma Técnica CE 010 Pavimentos Urbanos del Reglamento Nacional de Edificaciones, en el ítem 3.5.6 que determina el criterio para la verificación en los pavimentos de concreto terminados señalando lo siguiente: "Si el espesor promedio de dos (2) testigos resulta inferior al espesor teórico de diseño ( $ed$ ) en más de quince milímetros (15mm), se extraerá cuatro (4) testigos adicionales. De persistir la deficiencia, el Supervisor en coordinación con el PR definirá las acciones a tomar".

3.5.6: “Si el espesor promedio de dos (2) testigos resulta inferior al espesor teórico de diseño (ed) en más de quince milímetros (15mm), se extraerá cuatro (4) testigos adicionales. De persistir la deficiencia, el Supervisor en coordinación con el PR definirá las acciones a tomar”.

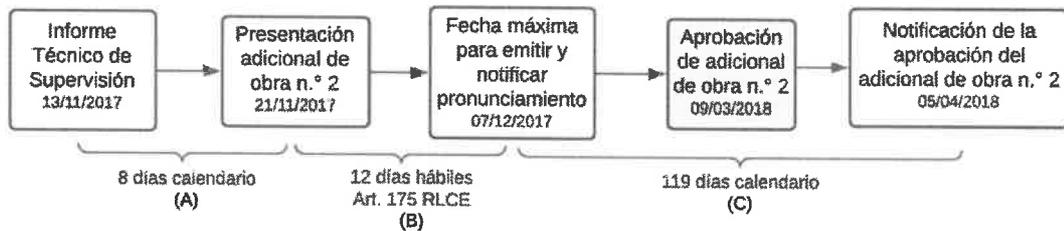
**IMAGEN N° 6**  
**PRESENTACIÓN Y APROBACIÓN DEL ADICIONAL DE OBRA N° 2**

Por tanto, se notificó al Consorcio Montalvo después de 119 días calendario, posteriores a la fecha máxima que tenía para emitir y notificar su pronunciamiento, hechos que se ilustran con la siguiente imagen:

- (A) Plazo transcurrido entre la opinión favorable del Supervisor y la presentación del expediente técnico de adicional n.° 2.  
(B) Plazo que tenía la Entidad para pronunciarse sobre la procedencia de la ejecución de la prestación adicional de obra n.° 2.  
(C) Plazo que demoró la Entidad en aprobar y notificar la aprobación del expediente técnico de adicional n.° 2.

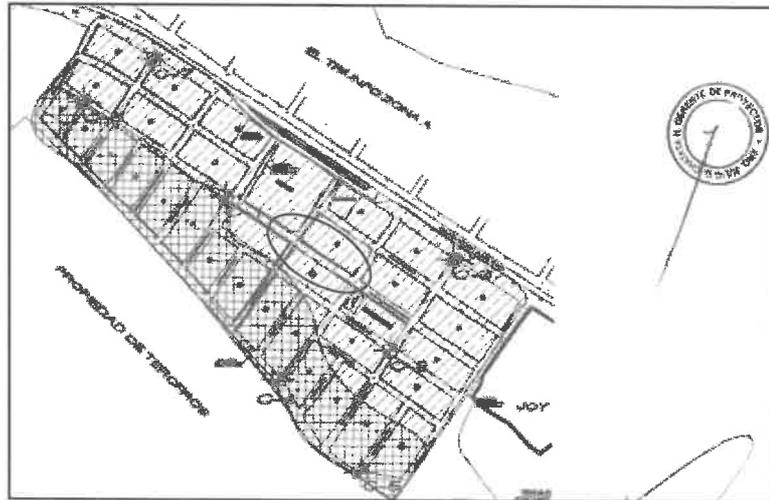
**IMAGEN N° 9  
ZONIFICACIÓN DE LA OBRA**

El expediente técnico, aprobado con Resolución de Gerencia Municipal n.° 069-2016-MDLJ de 27 de junio de 2016<sup>28</sup>, (Apéndice n.° 6) contemplaba la partida muro de contención, ubicado según el plano E-1 en la intersección del jirón José Gálvez y Jirón Alfonso Ugarte, del centro poblado El Triunfo zona C, los trabajos a ejecutar consistían en muros de concreto simple distribuidos en muros tipos M-1, M-2, M-3, M-4, M-5, M-6 y con una altura desde 1.4m hasta 3.50m, según se muestra en las siguientes imágenes:

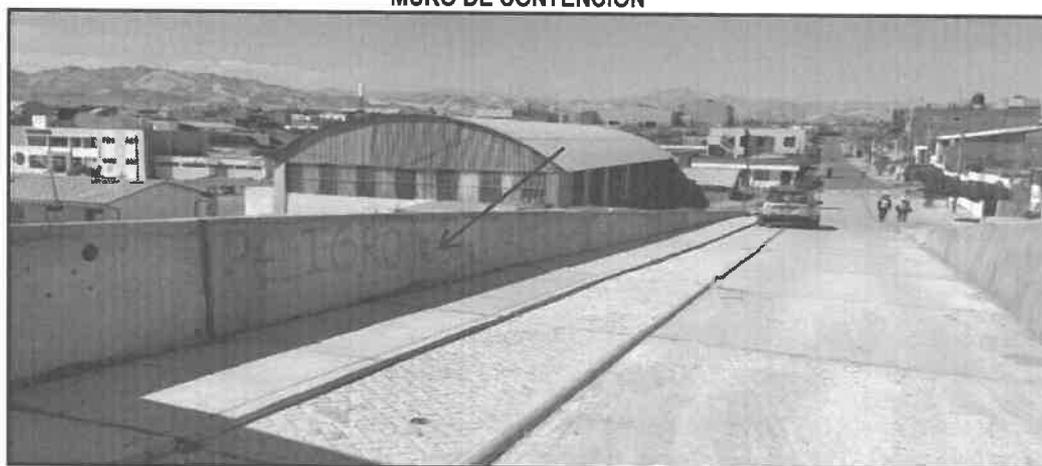
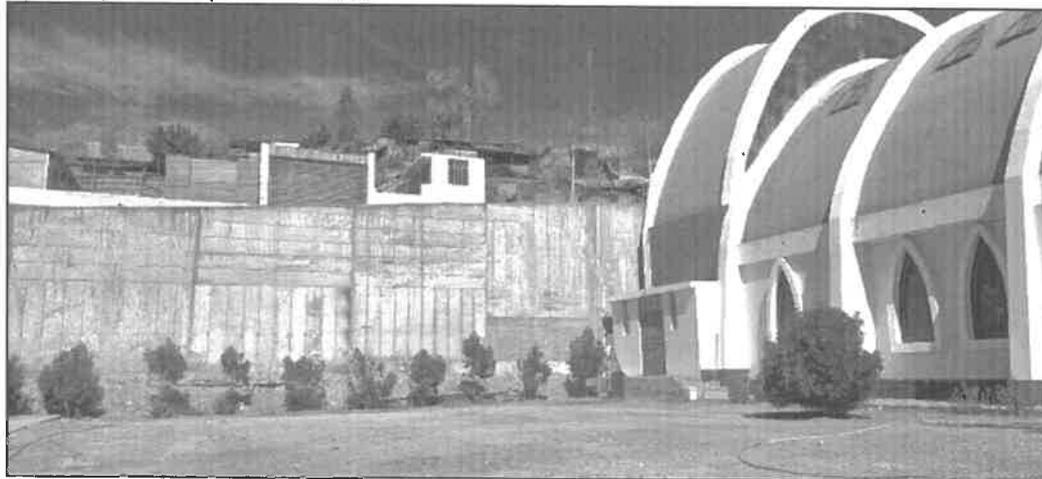
**IMAGEN N° 13**  
**MURO DE CONTENCIÓN**

El citado informe consignó la evaluación del muro de contención<sup>37</sup> construido en la calle José Gálvez, los cuales son de concreto armado y tienen diferentes dimensiones en cuanto a cimentación y pantalla, conforme se detalla a continuación.

El muro de contención ha sido evaluado según 9 tipologías consideradas en el adicional n.° 4 y en una longitud de 66,20 metros lineales con alturas variables, según se muestra a continuación:

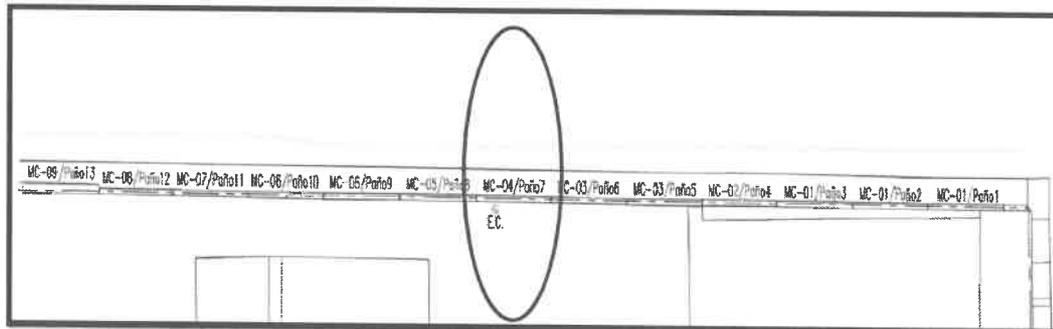
**IMAGEN N° 14**  
**UBICACIÓN DONDE SE HIZO EL ESTUDIO DE CIMENTACIÓN MC-04/PAÑO 7**

Realizado para conocer las características y niveles de profundidad, encontrándose una zapata corrida de concreto armado con una altura según indica el plano, el estudio detalla la verificación de la cimentación del muro de contención MC-04, donde se compatibilizaron las medidas de la cimentación entre los planos del proyecto y lo que se observó al hacer la evaluación.

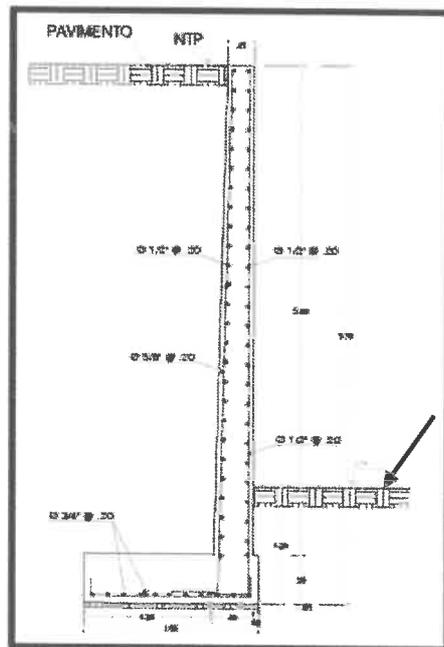
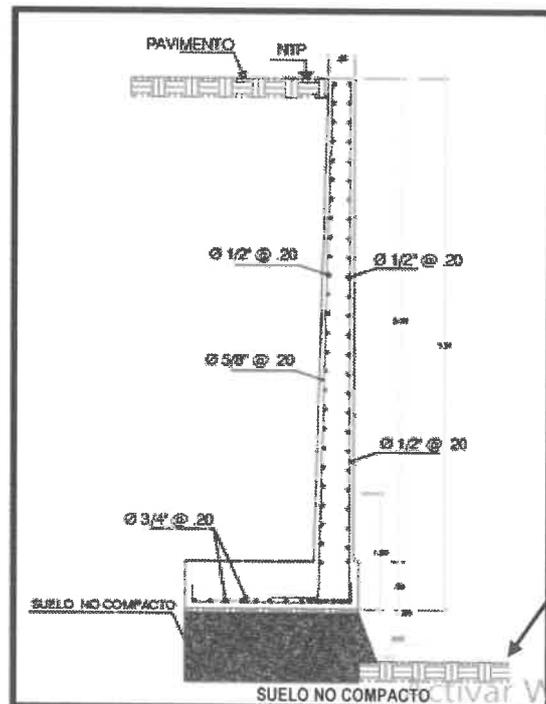
IMAGEN N° 17  
MURO DE CONTENCIÓN MC-04 (EXPEDIENTE TÉCNICO VS SITUACIÓN ACTUAL)

Como se puede observar en la imagen precedente, la construcción del muro de contención no se realizó de acuerdo a lo indicado en el plano E-02 "Muro de Contención - Estructuras y Detalles", que forma parte del expediente adicional n.° 4, documentos suscritos por Percy Felipe Puma Pérez, quien además realizaba labores de supervisión por parte del Consorcio Paredes Neira, toda vez que los planos señalaban una cimentación<sup>38</sup> con una profundidad de desplante<sup>39</sup> de 1.20 m, sin embargo, como resultado de la evaluación en campo realizada por Jesús Chalco, evaluador estructural se encontró que: "(...) el muro estaba suspendido sobre el nivel del terreno en una altura que fluctúa entre 0.50 y 0.80 metros, lo cual genera la inestabilidad de dicha estructura frente a las condiciones de volteo y deslizamiento. Así mismo no permite una adecuada transferencia de esfuerzos entre la estructura de la zapata y el suelo por lo cual se produciría falla por presiones, lo cual se ha demostrado postreramente en la evaluación estructural detallada para cada paño de muro". (el subrayado es agregado); es decir que el muro se encuentra sobre terreno no compacto por encima del nivel del terreno en una altura que fluctúa entre 0,50 y 0,80 metros, inobservando también el Reglamento Nacional de Edificaciones, aprobado por Decreto Supremo n.° 011-20-VIVIENDA, norma técnica E.050 suelos y cimentaciones en el artículo 19°.- profundidad de cimentación estipula: "La profundidad de cimentación quedará definida por el PR (...), no debiendo ser menor de 0,80 m en el caso de zapatas y cimientos corridos."

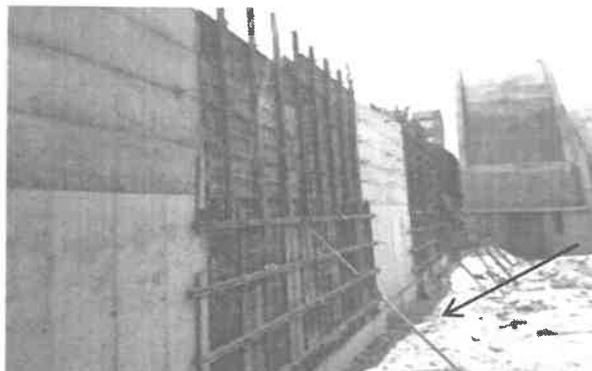
IMAGEN N° 18  
MURO DE CONTENCIÓN MC-04 (EXPEDIENTE TÉCNICO VS  
SITUACIÓN ACTUAL)

(Apéndice n.º 37) donde se observa que el vaciado de la cimentación de la zapata se encuentra al mismo nivel del terreno natural.

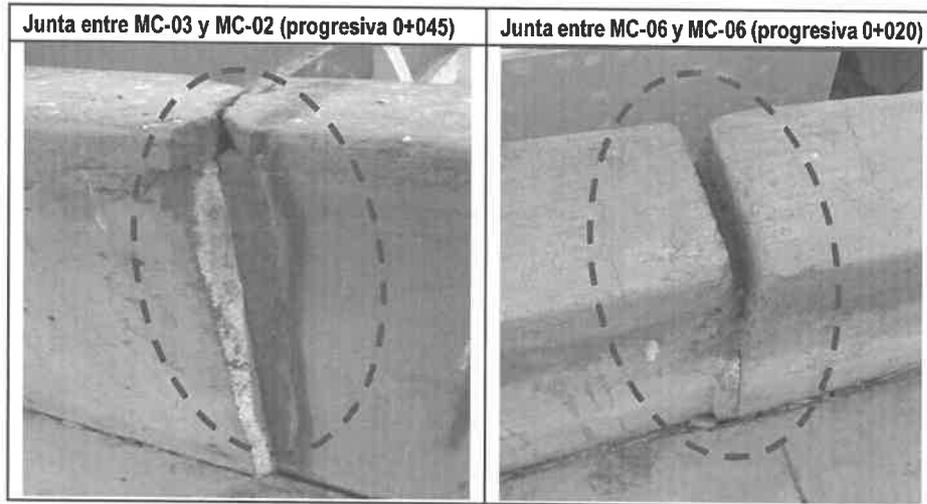
**IMAGEN N° 19**  
**INCLINACIÓN DE MUROS DE CONTENCIÓN VISIBLES**

muro MC-03, tal como se muestra en el siguiente cuadro y tomas fotográficas obtenidas durante las visitas de campo realizadas por la comisión auditora:

Al respecto, Jesús Chalco, evaluador estructural concluye: "De la tabla anterior se puede observar que los principales problemas estructurales del muro corresponden fundamentalmente a falla por volteo, falla por deslizamiento, falla por presiones en la base de la zapata **considerándose críticos especialmente los muros MC-01 al MC-08**. En el caso del Muro MC-09 solo se presenta la falla por presiones, más no volteo ni

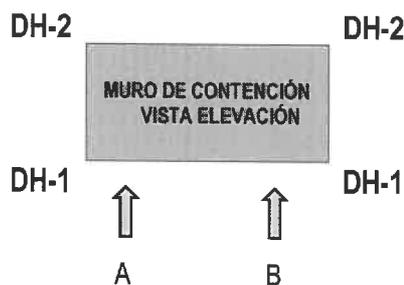
**IMAGEN N° 21**  
**MEDICIÓN TOPOGRÁFICA PARA VERTICALIDAD DE MUROS**

- DH1: Distancia Horizontal Inicio de Muro – Base.
- DH2: Distancia Horizontal Inicio de Muro – Corona.
- DH1: Distancia Horizontal Final de Muro – Base.
- DH2: Distancia Horizontal Final de Muro – Corona.

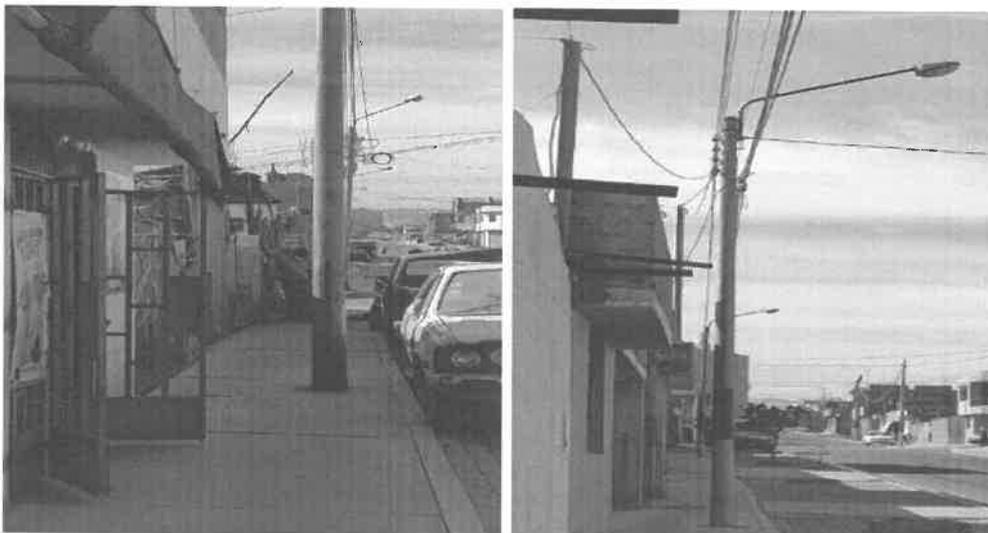
IMAGEN N° 23  
POSTES QUE OBSTRUYEN EL PASO EN VEREDAS Y QUE FUERON CONSIDERADOS EN EL  
PROYECTO PARA SU REUBICACIÓN

Según se detalla en el cuadro precedente los 28 postes se encuentran en las veredas obstaculizando el paso peatonal, hecho que se dejó constancia en el acta de visita a obra n.° 03-2021-MPA/OCI-AC de 27 de julio de 2021, (Apéndice n.° 39) donde precisa y muestra la ubicación de los 28 postes concordante con los planos de intervención I-2 e I-3 del expediente técnico (Apéndice n.° 6) y se muestra en las siguientes tomas fotográficas:

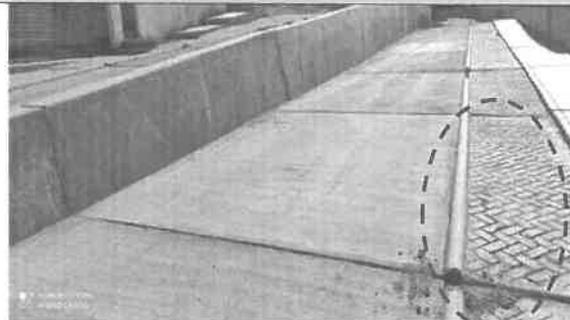
**IMAGEN N° 24**  
**VISTA FOTOGRÁFICA DEL JIRÓN JOSÉ GÁLVEZ**

Fotografía donde se verifica la berma de concreto con estampados

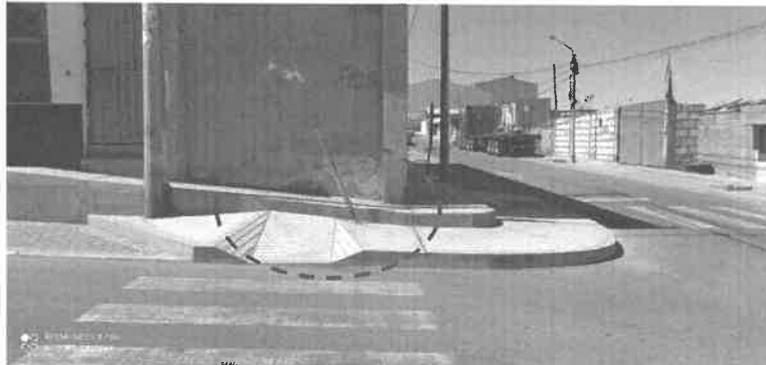
IMAGEN N° 25  
VISTA FOTOGRÁFICA DE LA RAMPA DE DISCAPACITADOS  
UBICADO EN EL JIRÓN ANDRÉS AVELINO CÁCERES Y JIRÓN  
TÚPAC AMARU

En relación a la rampa de discapacitados, se tiene que, en la Memoria Descriptiva de la Obra, presupuesto y metrados del expediente técnico (Apéndice n.° 6) se precisó lo siguiente: *“La Infraestructura Peatonal es la que se ha priorizado y dado importancia, considerado que en una vía el peatón es la preferencia, y dentro de ella el tratamiento del tránsito de minusválidos; es con dicha finalidad que se ha planteado secciones - anchos de veredas como mínimo de 1.20 metros. Para lograr dichos anchos de veredas, se ha considerado anchos uniformes en toda la vía de la sección vehicular de 6.00 metros y bermas de 1.80 metro; de tal forma que todo el resto de la longitud de la vía quede para veredas; (...) Las veredas en el ancho de 1.20 metros como mínimo tiene las estructuras necesarias para el tránsito de minusválidos; el planteamiento ha originado que se dan reubicar los postes existentes. Otro aspecto importante y rescatable del planteamiento realizado, es que permite la realización de los comúnmente denominados martillos en las intersecciones de vías con sus respectivas rampas de minusválidos, con sus respectivos resguardos, todo ello acorde con las tecnologías actuales y cumplimiento de reglamentación vigente (Minusválidos)”*
