**INFORME DE CONTROL ESPECÍFICO N° 001-2021-2-
0356-SCE**

**SERVICIO DE CONTROL ESPECIFICO A HECHOS CON
PRESUNTA IRREGULARIDAD A MUNICIPALIDAD
DISTRITAL DE URACA**

**"EJECUCIÓN DE OBRA: MEJORAMIENTO DE LOS
SERVICIOS DE EDUCACIÓN SECUNDARIA EN LA I.E.
MIXTO CORIRE, DEL DISTRITO DE URACA - CORIRE,
PROVINCIA DE CASTILLA, DEPARTAMENTO DE
AREQUIPA, REGIÓN AREQUIPA"**

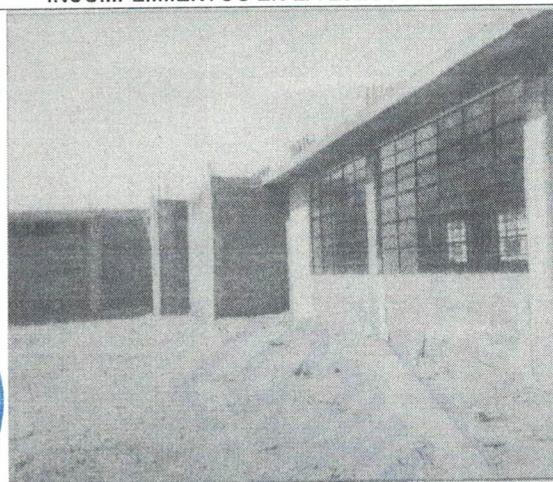
Registro fotográfico n.º 1: En esta imagen se puede apreciar que los muros y columnas de la parte posterior del comedor, SSHH y cocina, se encuentra sin acabados arquitectónicos, sin embargo, el expediente técnico contempla las partidas de tarrajeo y pintura de muros exteriores en el comedor, cocina, depósito, almacén y SSHH, siendo corroborado dicho incumplimiento mediante acta entre la Entidad y la Institución Educativa de 13 de marzo de 2019, posterior al término de obra.

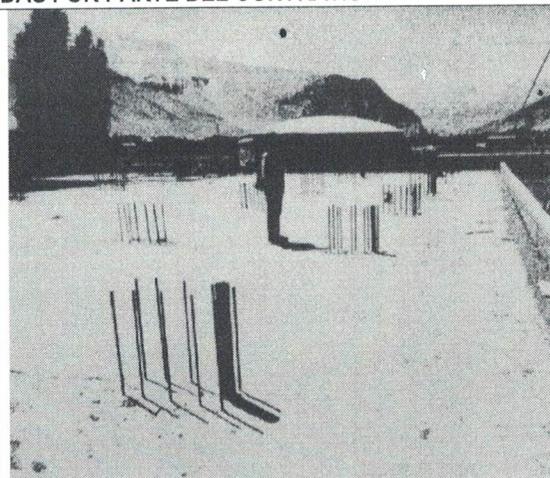
Registro fotográfico n.º 2: En la imagen se observa que en la azotea tiene un acabado a nivel de concreto, sin embargo, el plano C-02 del expediente técnico indica que la cobertura del techo debiera ser con ladrillo pastelero, siendo corroborado dicho incumplimiento mediante acta de verificación notarial de 23 de marzo de 2019, posterior al término de obra.

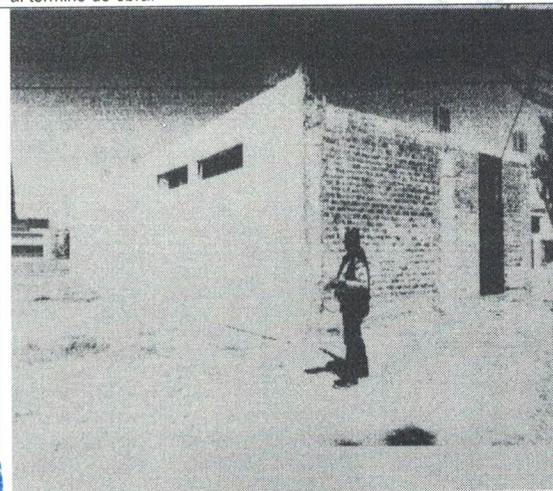
Registro fotográfico n.º 3: En esta imagen se puede apreciar que los muros y columnas de la parte posterior de la cocina y almacén, se encuentra sin acabados arquitectónicos, sin embargo, el expediente técnico contempla las partidas de tarrajeo y pintura de muros exteriores en el almacén y cocina, siendo corroborado dicho incumplimiento mediante acta de verificación notarial de 25 de marzo de 2019, posterior al término de obra.

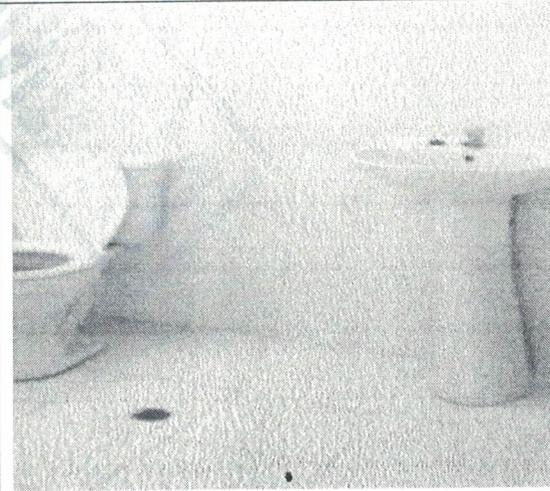
Registro fotográfico n.º 4: En esta imagen se puede apreciar que en los servicios higiénicos solo se ha instalado red de agua fría y sumideros, sin embargo, el expediente técnico contempla las partidas de red de agua caliente y la instalación de registro roscado de 4", siendo corroborado dicho incumplimiento mediante acta entre la Entidad y la Institución Educativa de 13 de marzo de 2019, posterior al término de obra.

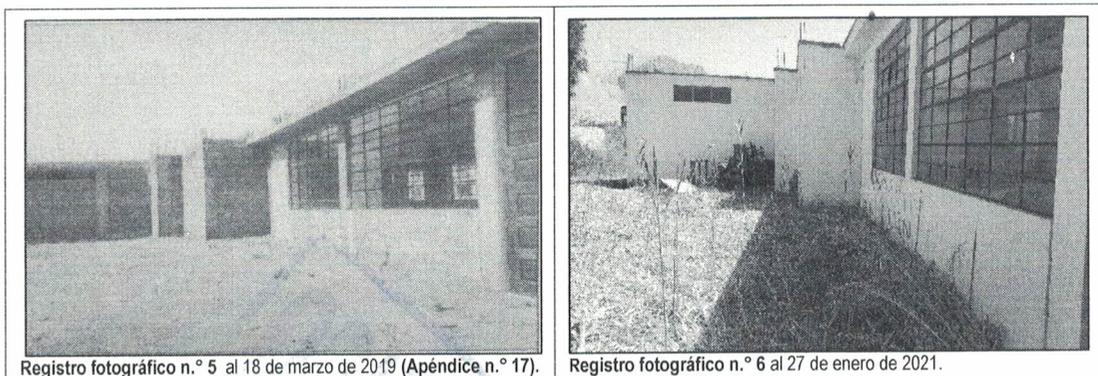
**REGISTROS FOTOGRÁFICOS N^{OS} 5 y 6
FACHADA POSTERIOR DE COMEDOR**

Registro fotográfico n.º 5 al 18 de marzo de 2019 (Apéndice n.º 17).

Registro fotográfico n.º 6 al 27 de enero de 2021.

Según registros fotográficos, se muestra que al 18 de marzo de 2019 la parte posterior del comedor no se encontraba tarrajada, situación que se corrigió posteriormente, según se aprecia del registro fotográfico al 27 de enero de 2021.

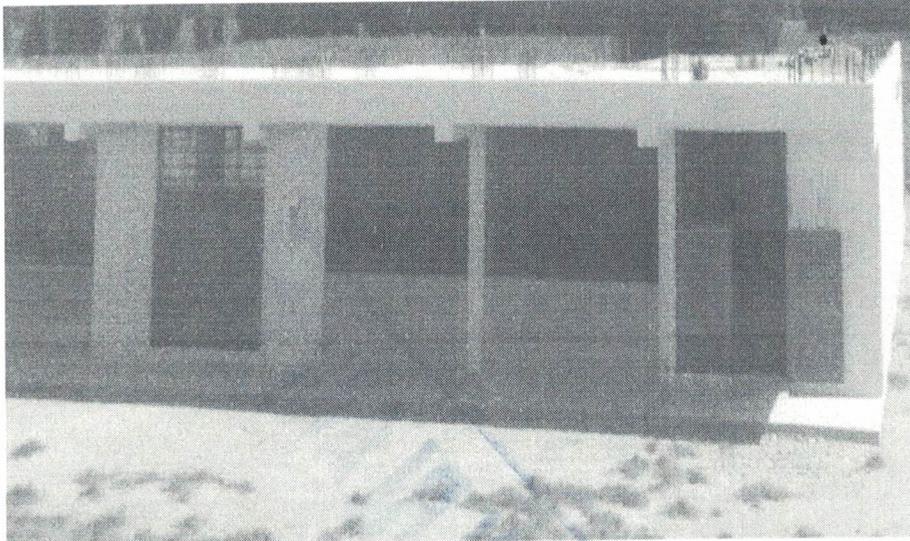
Registro fotográfico n.º 7: En la imagen se observa que en la azotea tiene un acabado a nivel de concreto, sin embargo, el plano C-02 del expediente técnico indica que la cobertura del techo debiera ser con ladrillo pastelero.

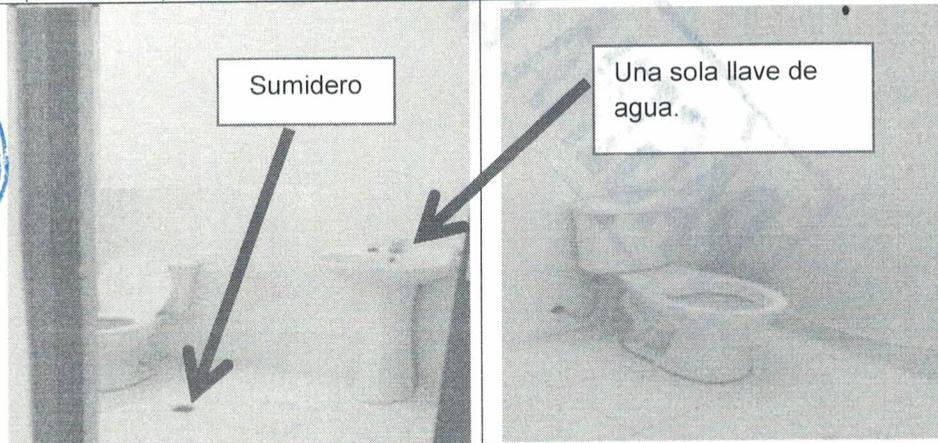
Registro fotográfico n.º 8 y 9: En estas imágenes se puede apreciar que solo existe un sumidero en los servicios higiénicos, mas no se apreció registro roscado en el piso de tal ambiente; asimismo solo se aprecia una sola llave de agua, no existiendo una segunda llave que sirva para expulsión de agua caliente; pese a que el expediente técnico indicaba instalación de red de agua caliente y registros roscados de 4", según plano C-09.

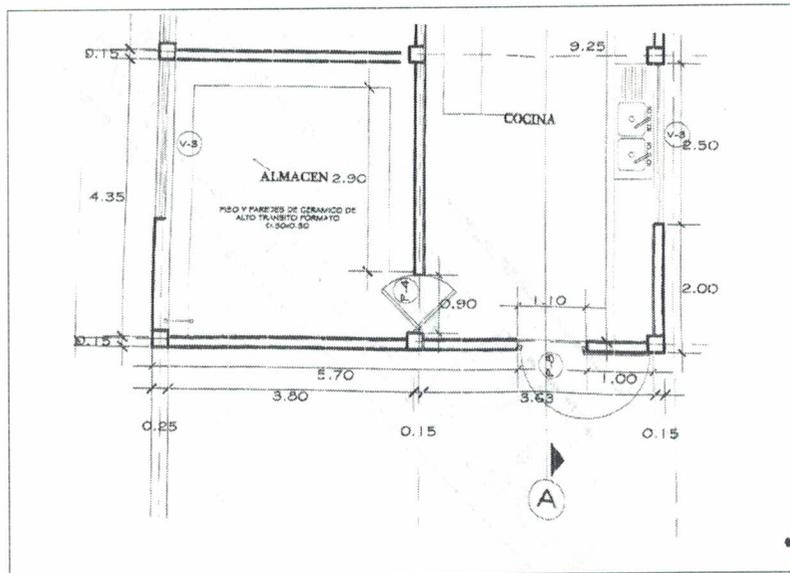
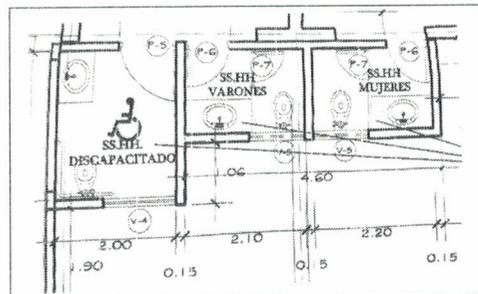
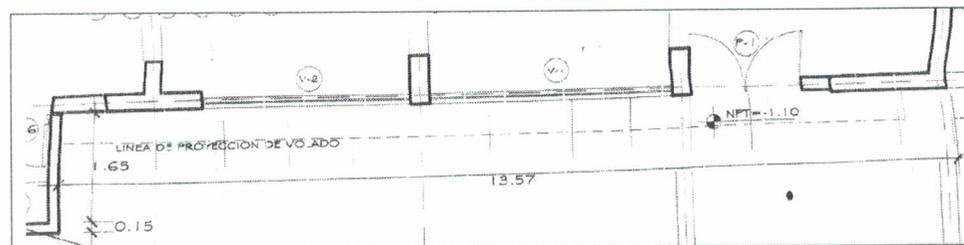
Planta Comedor - lámina C-01

Considerar lo indicado en los planos C-01 y C-02 del expediente técnico (**Apéndice n.º 20**), cabe precisar que no se realizó ningún adicional¹⁷ ni deductivo a la ejecución de la obra; no obstante las modificaciones ejecutadas no acreditan un conducto regular para su aprobación, tales como adicionales y/o deductivos en la obra, los cuales solo deben ser autorizadas por la Entidad, tal como se señala en el artículo 34° de la Ley de Contrataciones del Estado, Ley n.º 30225 modificado mediante el Decreto Legislativo n.º 1341 y publicado el 7 de enero de 2017, el cual indica que: "(...) 34.1 El contrato puede modificarse en los supuestos contemplados en la Ley y el reglamento, por orden de la Entidad o a solicitud del contratista, para alcanzar la finalidad del contrato de manera oportuna y eficiente. En este último caso la modificación debe ser aprobada por la Entidad".
