**INFORME DE CONTROL ESPECÍFICO N° 039-2020-2-  
0364-SCE**

**"PAGO DE PARTIDA NO EJECUTADA EN LA OBRA  
CREACIÓN DEL PUENTE MODULAR CATUTE AY-101  
EN LA LOCALIDAD DE SANTA ROSA DEL DISTRITO  
DE SANTA ROSA - PROVINCIA DE LA MAR -  
DEPARTAMENTO DE AYACUCHO"**

**27 DE DICIEMBRE DE 2018 AL 30 DE JUNIO DE 2020**

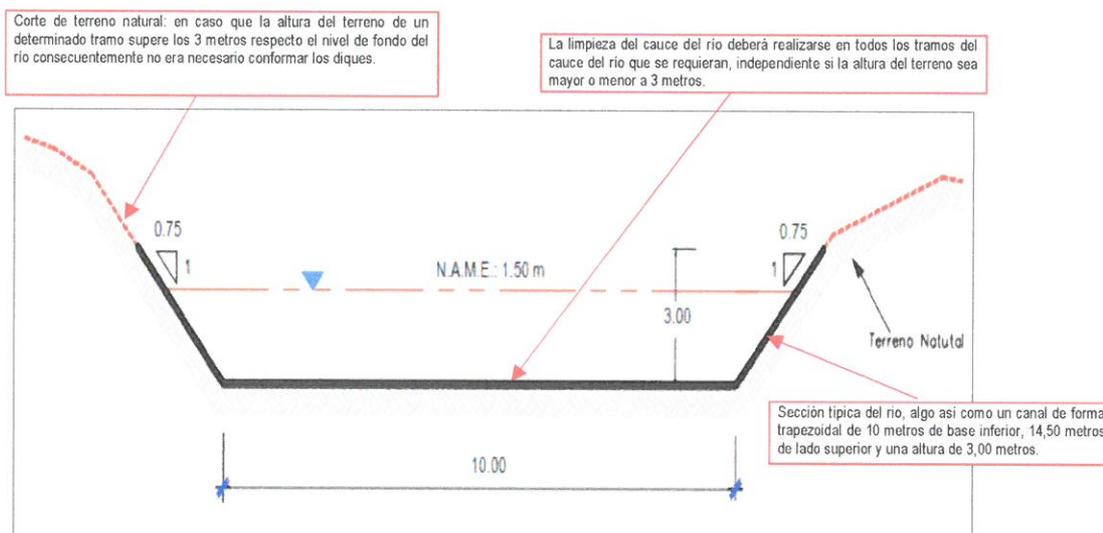
La primera actividad comprende en realizar **corte de terreno natural** en caso que la **altura** del terreno natural (margen derecho y/o margen izquierdo del encauzamiento) de un determinado tramo **supere los 3 metros** respecto al nivel de fondo del río consecuentemente no era necesario conformar los diques; y/o **la limpieza del cauce del río** que deberá realizarse en todos los tramos, ambas solicitudes se deben realizar de tal manera que se logre conformar la sección típica del río indicado en los planos mencionados, cuya "**Sección Típica I**", se detalla a continuación:

**Gráfico n.º 1**  
**Sección Típica I – Cuando la altura del terreno natural de un determinado tramo es mayor de 3 metros respecto al nivel de fondo del río**

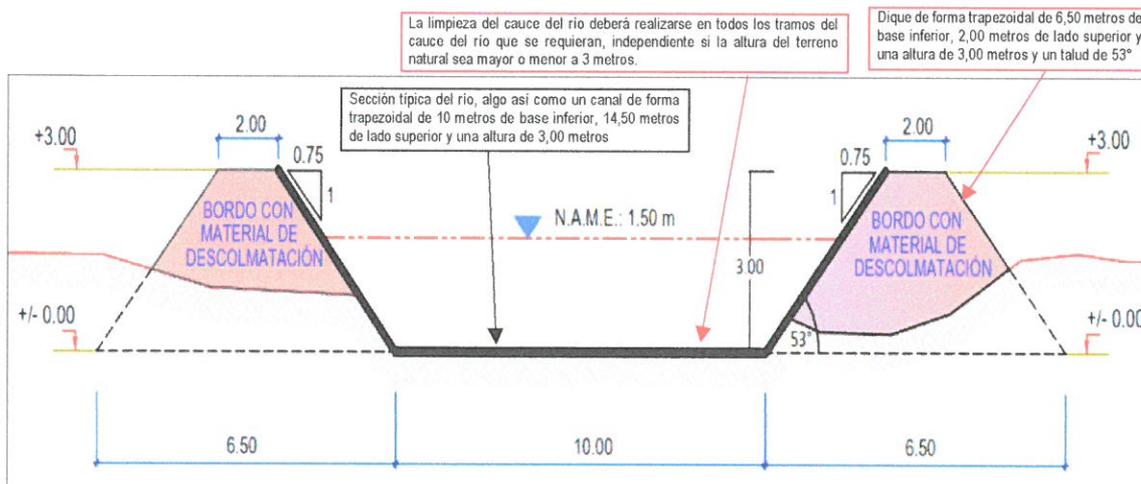
**Gráfico n.º 2**  
**Sección Típica II – Cuando la altura del terreno natural de un determinado tramo es menor de 3 metros respecto el nivel de fondo del río**

Se deberá realizar la conformación del bordo o también llamado dique, en caso que determinado tramo la altura del terreno natural no supere los 3 metros respecto el nivel de fondo del río, consecuentemente requería la ejecución de un dique que garantice dicha altura (3 metros), el cual debía realizarse mediante relleno de forma trapezoidal de 6,50 metros de base inferior, 2,00 metros de lado superior y una altura de 3,00 metros y un talud de 53°.

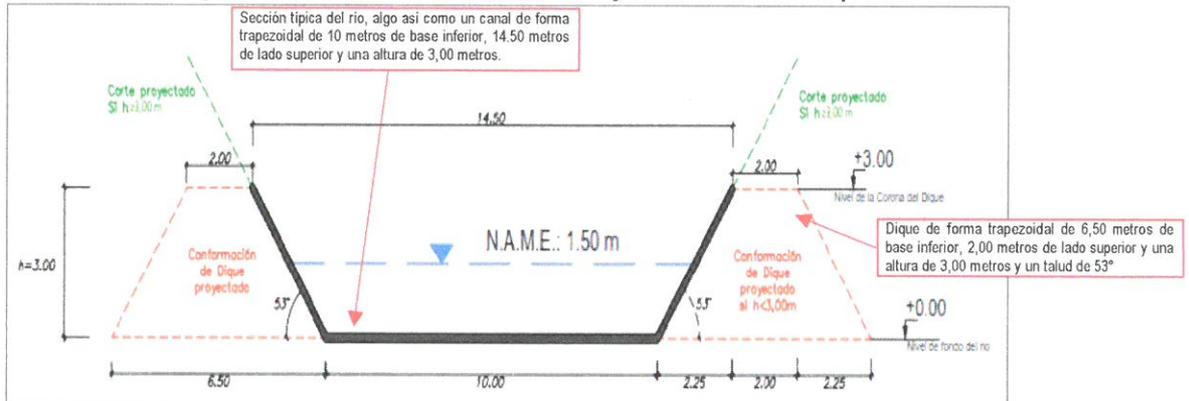
Gráfico n.º 3  
Sección Típica mínima del encauzamiento del río y conformación de diques

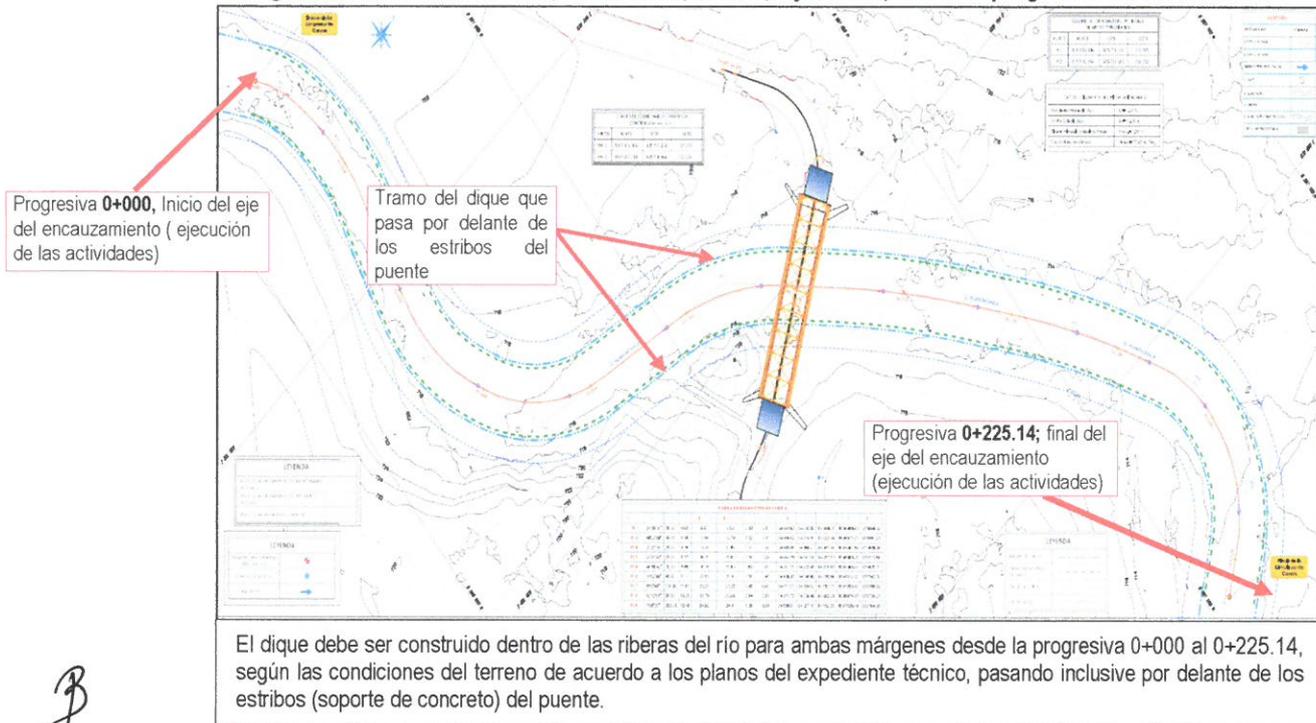
**Gráfico n.º 4**  
**Plano General de la obra, y la edificación de los diques dentro del contorno del río en ambas márgenes del río Huantachaca, Santa Rosa, La Mar, Ayacucho, desde la progresiva 0.000 al 0+225.14**

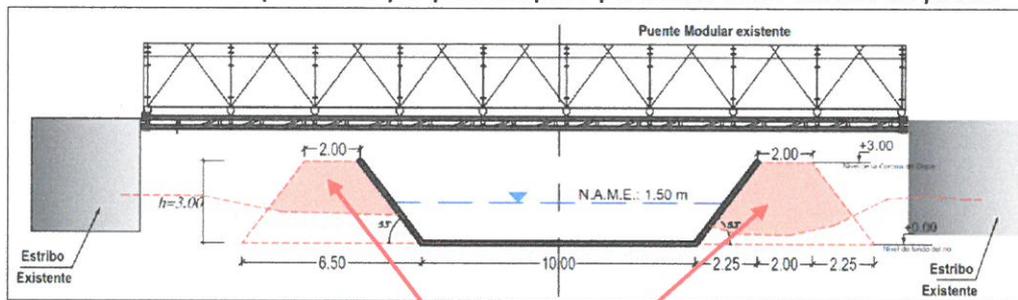
**Simulación de vista de perfil del dique que debía pasar por delante de los estribos del puente**

Proyección de diques que debían ser conformados en ciertos tramos a lo largo del cauce del río según los planos de las secciones transversales, pasando inclusive por delante de los estribos del puente, la misma que debía tener una forma trapezoidal, con una altura mínima de 3.00 m respecto del fondo del río, una corona de 2 metros de ancho, una base de 6.50 metros de ancho y una inclinación del talud del dique de 53°.

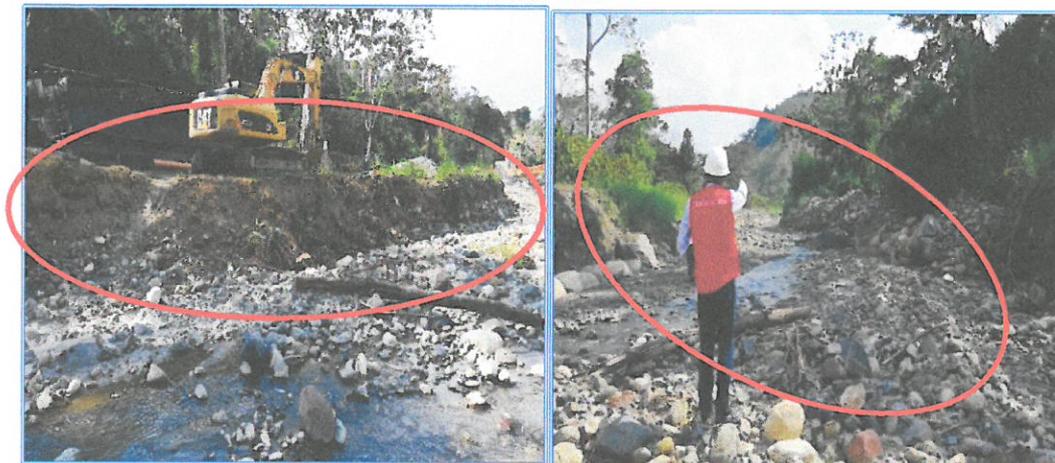
**Imagen n.º 1**

**Visita al lugar de la obra realizada en los meses de julio y agosto de 2019, evidenciándose que los trabajos de conformación de dique no se habían realizado, pese a ello, fue valorizado su ejecución en un 90%.**

En las vistas fotográficas correspondientes a la segunda semana del mes de agosto 2019 no observa los diques con material propio de forma trapezoidal según las dimensiones establecidas en el expediente técnico que había sido valorizado y pagado en el mes de junio de 2019 con un avance físico de ejecución del 90%. Solo se aprecia el terreno natural de la ribera del río.

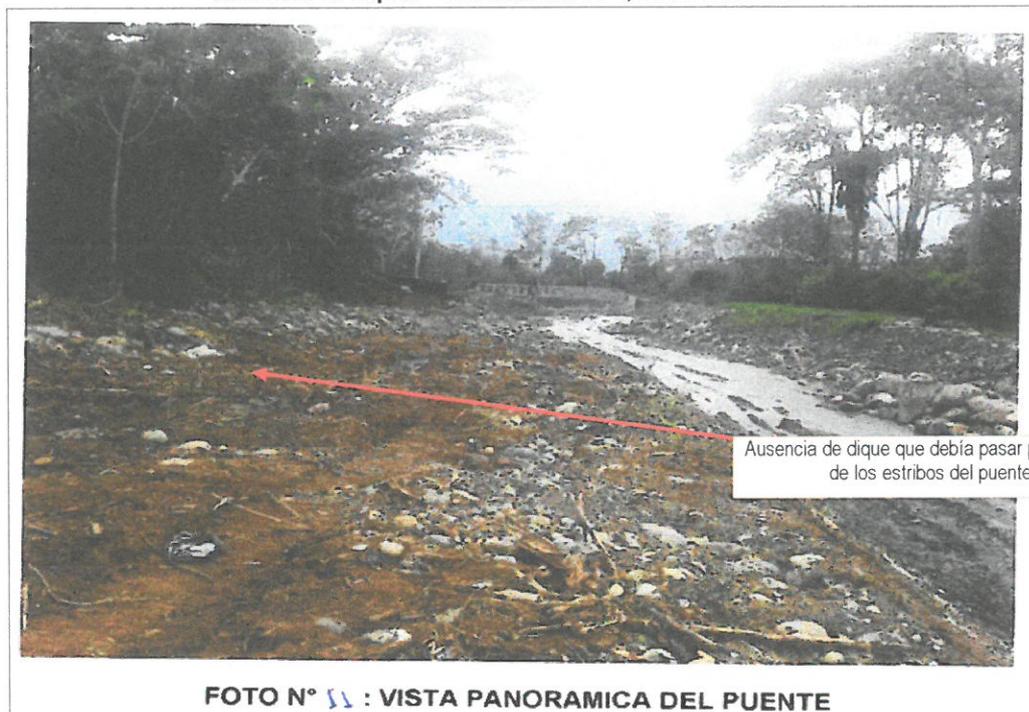
**Gráfico n.º 6**  
**Ausencia de diques – Valorización n.º 4, setiembre 2019**

**FOTO N° 11 : VISTA PANORAMICA DEL PUENTE**

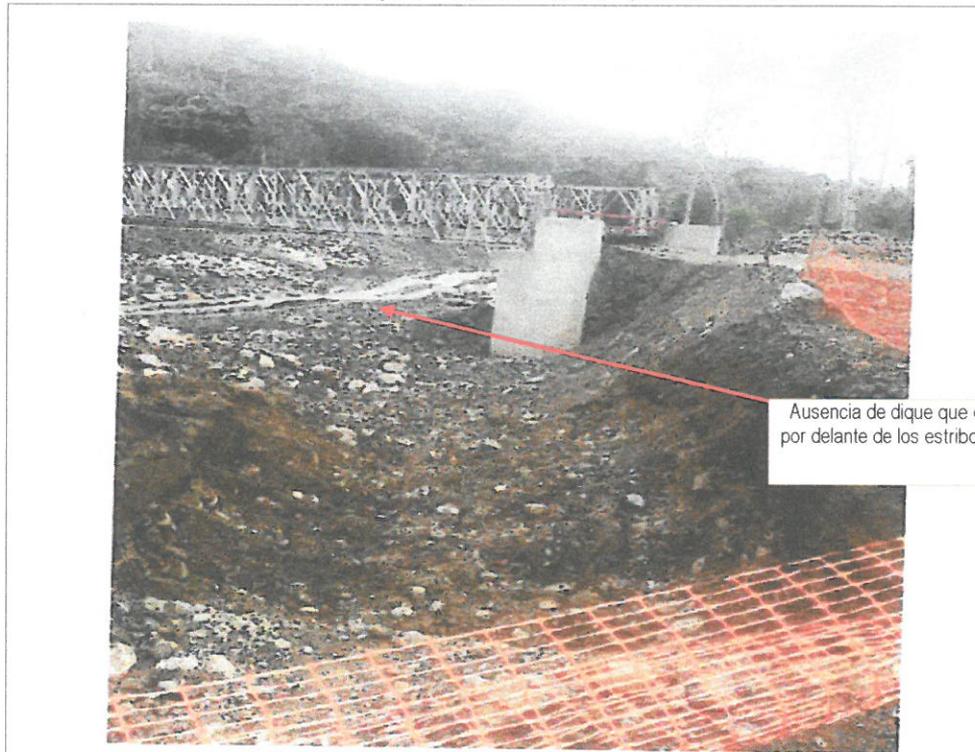
Gráfico n.º 7  
Ausencia de diques – Valorización n.º 4, setiembre 2019

Ausencia de dique que debía pasar por delante de los estribos del puente

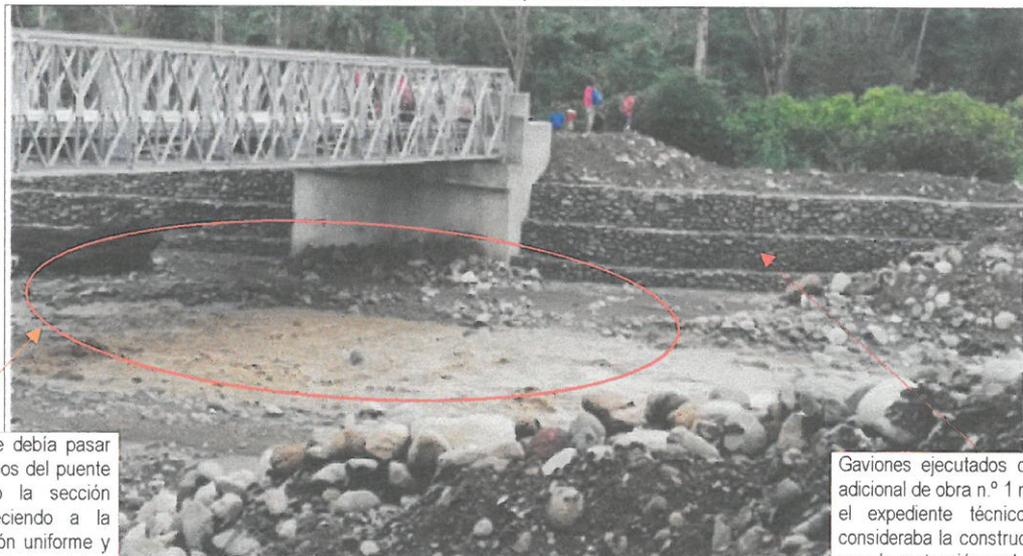
Gráfico n.º 8  
Ausencia de diques que debían pasar por delante de los estribos del puente -  
Valorización n.º 5, octubre 2019

Ausencia de diques que debía pasar por delante de los estribos del puente inclusive, disminuyendo la sección natural del río favoreciendo a la formación de una sección uniforme y estable para el encauzamiento del río.

Gaviones ejecutados como parte del adicional de obra n.º 1 no obstante que el expediente técnico de la obra consideraba la construcción de diques para la protección y el encauzamiento del río.

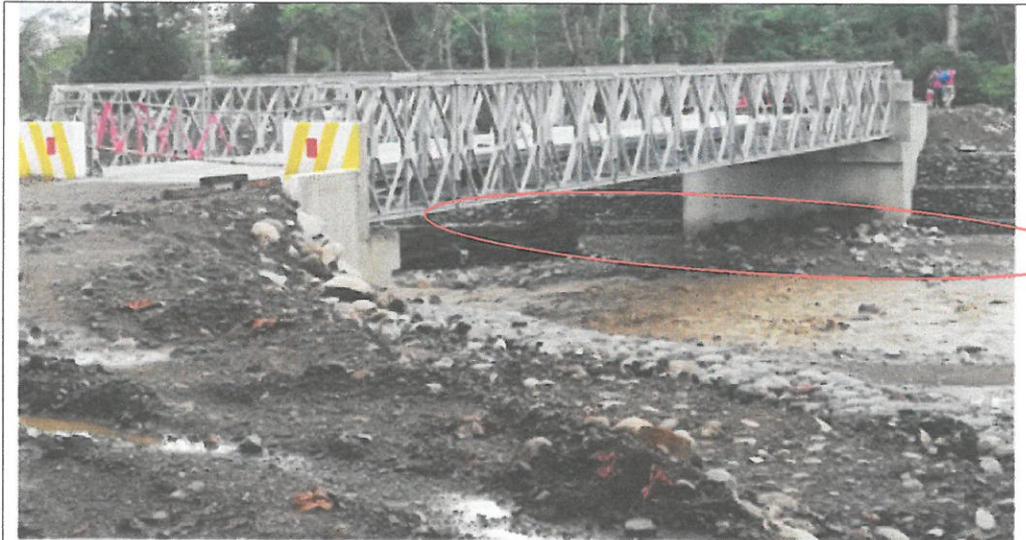
Gráfico n.º 9  
Ausencia de diques que debían pasar por delante de los estribos del puente -  
Valorización n.º 5, octubre 2019

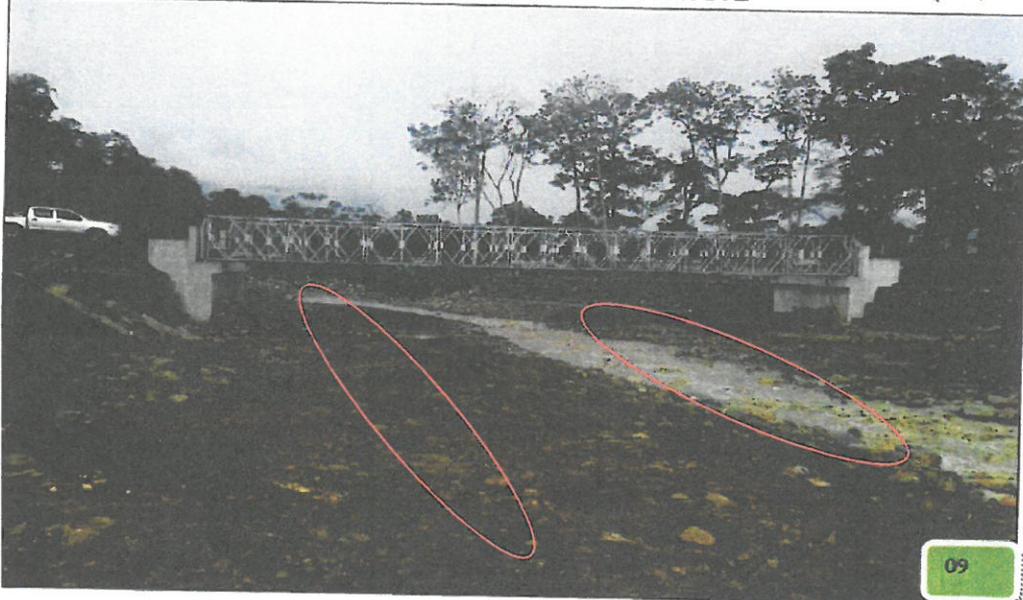
Gráfico n.º 10  
Ausencia de diques que debían pasar por delante de los estribos del puente -  
Valorización n.º 5, octubre 2019

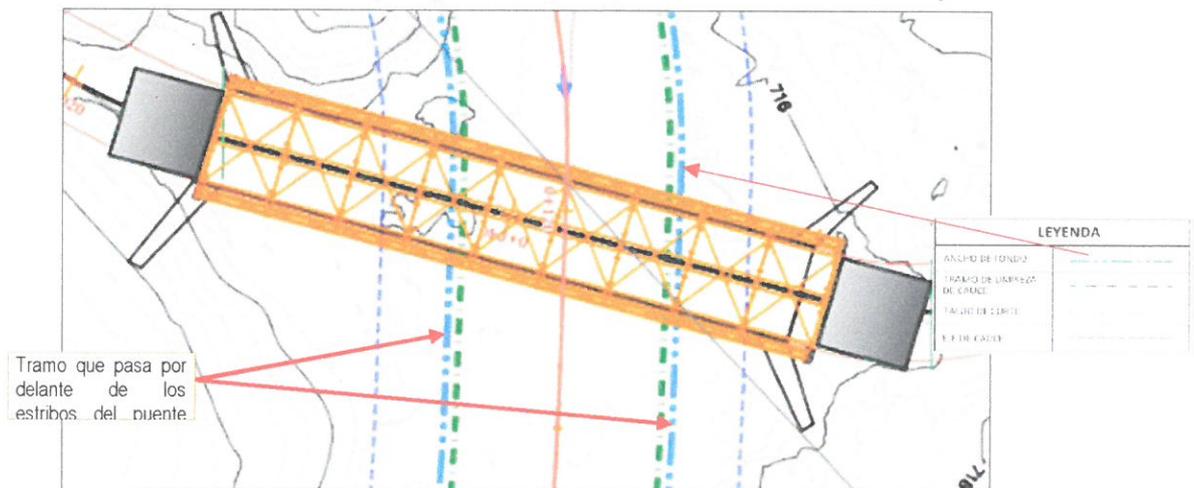
**Gráfico n.º 11**  
**Vista de Planta de los diques que debían pasar por delante de los estribos del puente**

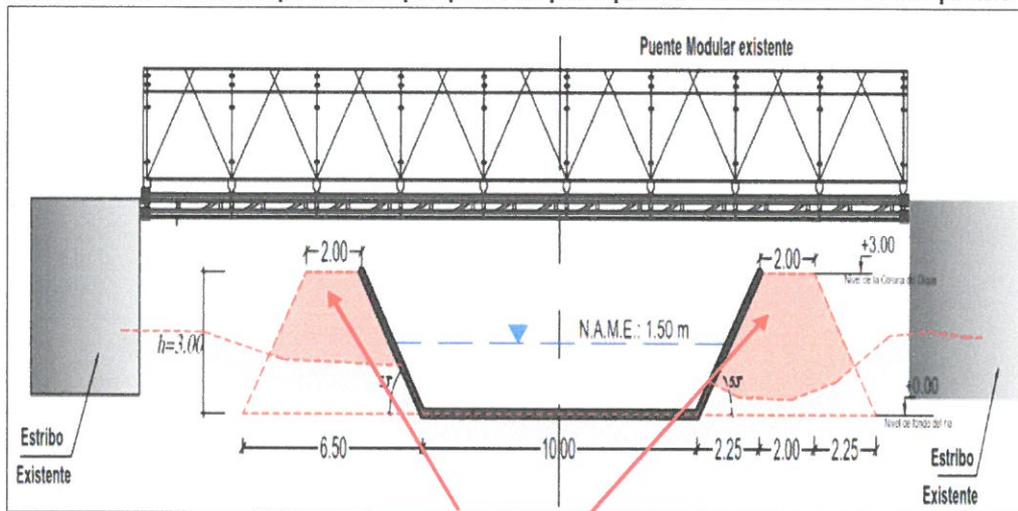
**Gráfico n.º 12**  
**Modelamiento de vista de perfil del dique que debía pasar por delante de los estribos del puente**

Simulación de diques que debían pasar por delante de los estribos del puente

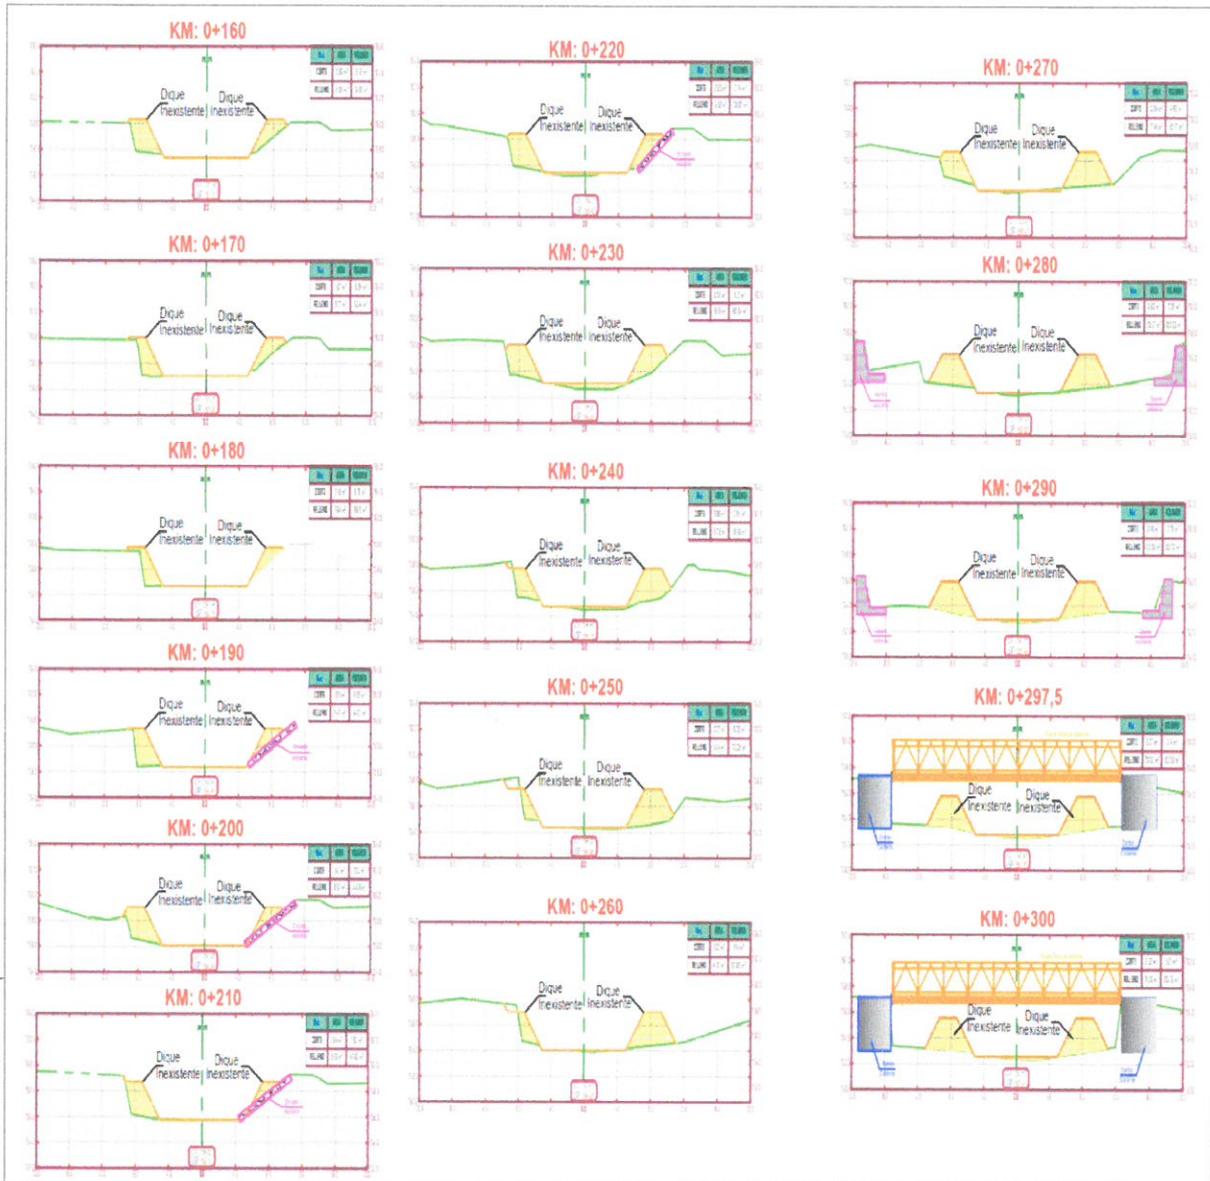
Gráfico n.º 13

Modelamiento de la sección típica II establecidas en el expediente técnico de la obra principal VS las secciones transversales del levantamiento topográfico realizado por encargo del OCI - MP La Mar- 140 metros aguas arriba (km 0+160 al km 0+300)

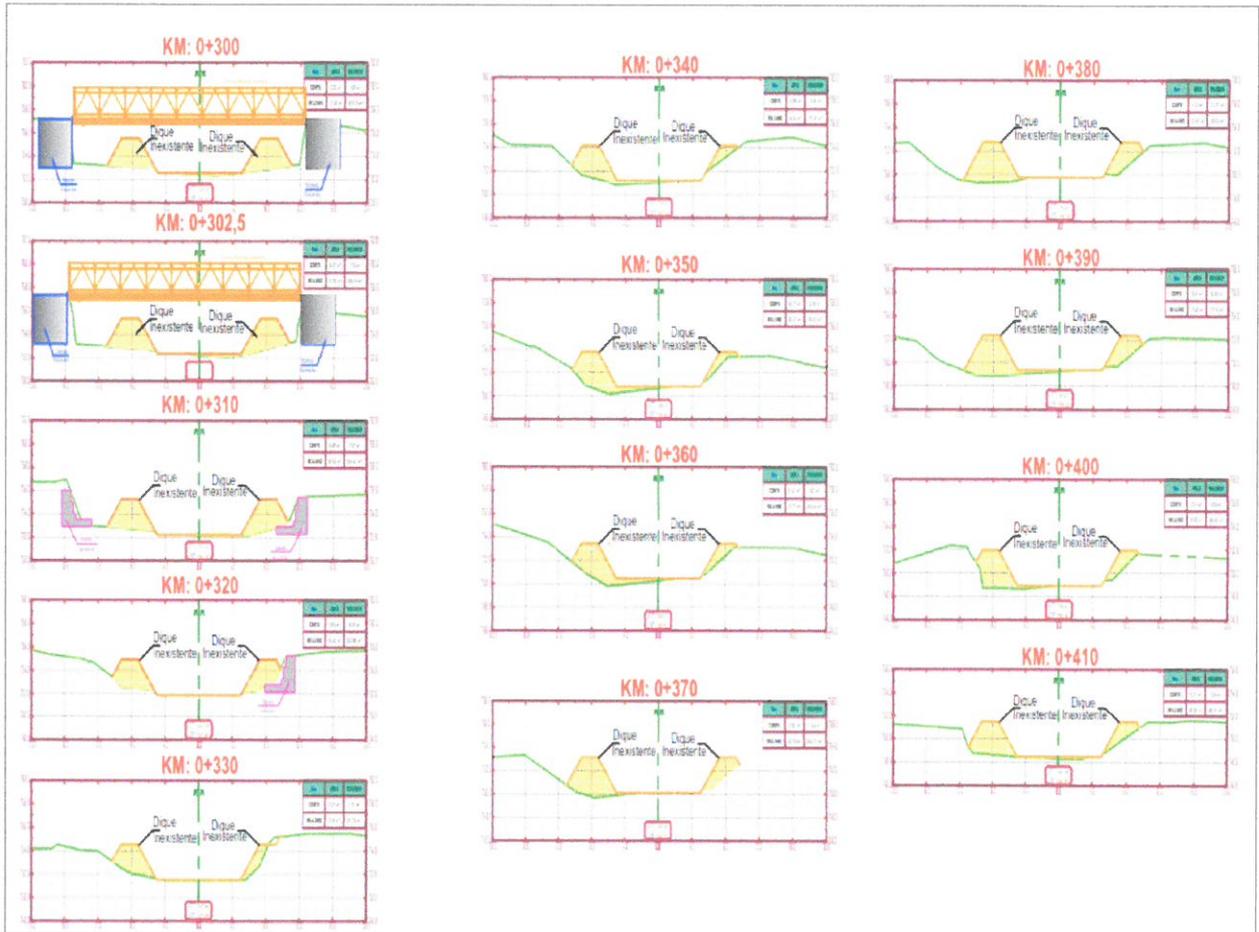
**Gráfico n.º 14**  
**Simulación o modelamiento de la sección típica II establecidas en el expediente técnico de la obra principal VS. las secciones transversales del levantamiento topográfico realizado por encargo del OCI - MP La Mar- 110 metros aguas abajo (km 0+300 al km 0+410)**

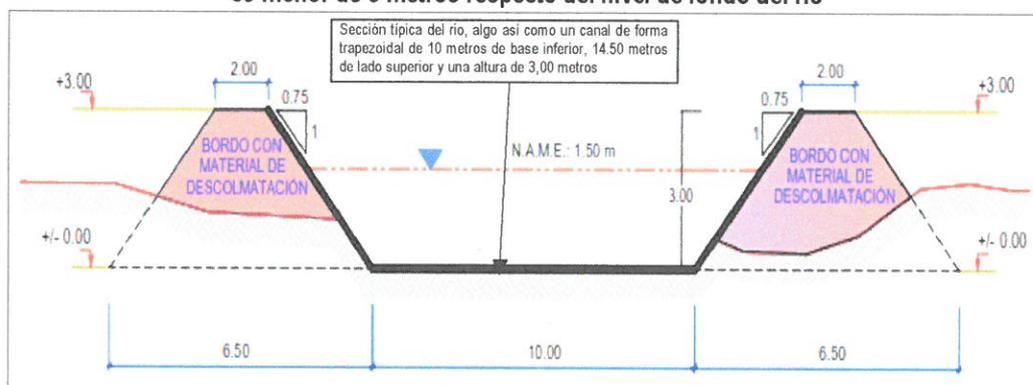
Siendo ello así, se deduce que el contratista al ejecutar el 100% de la conformación de dique lo realizó tan igual como indican los planos 40-01 planta y perfil y 40-2 secciones transversales, consecuentemente debían ser ejecutadas en una longitud de 225.14 m (desde la progresiva 00+000 hasta 0+225.14) y a ambos márgenes del río, e incluso en cierto tramo que pasa por delante de los estribos del puente protegiéndolos así contra el caudal del río, tal como se muestra en plano 40-01 plano de planta<sup>76</sup>, por consiguiente este debería tener la sección típica del cauce del río y la conformación del dique según se aprecia en el gráfico:

**Gráfico n.º 15**  
**Sección Típica II – Cuando la altura del terreno natural de un determinado tramo es menor de 3 metros respecto del nivel de fondo del río**
