INFORME DE CONTROL ESPECÍFICO
N° 011-2021-2-0373- SCE

SERVICIO DE CONTROL ESPECÍFICO A HECHOS CON
PRESUNTA IRREGULARIDAD
MUNICIPALIDAD PROVINCIAL DE CHOTA
CHOTA/CHOTA/CAJAMARCA

“RECEPCIÓN Y LIQUIDACIÓN DE LA OBRA:
MEJORAMIENTO DE LOS SERVICIOS DEL CAMAL
MUNICIPAL DE LA CIUDAD DE CHOTA, PROVINCIA DE
CHOTA-CAJAMARCA”

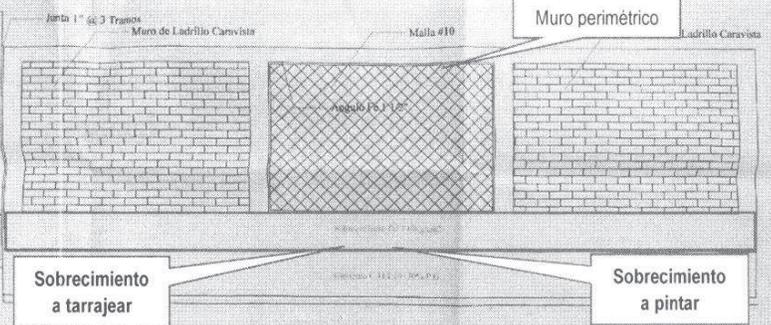
<p>OBSERVACIÓN:</p>	<p><u>CERCO PERIMÉTRICO</u> 1. Tarrajar sobrecimiento de muro en cerco perimétrico parte posterior del camal 2. Pintar todas las caras tarrajeadas del cerco perimétrico.</p>
<p>PARTIDAS DEL EXP. TÉCNICO NO CONCLUIDAS:</p>	<p>1. Partida 13.06.02: "Tarrajeo de sobrecimientos" 2. Partida 13.08.01: "Pintado de columnas, vigas y sobrecimientos"</p>
<p>PLANO DEL EXP. TÉCNICO EN EL QUE SE CONTEMPLA SU EJECUCIÓN: PLANO CP-01:</p>

<p>COMENTARIO DE LA COMISIÓN DE CONTROL:</p>	<p>Las partidas "tarrajeo de sobrecimientos" y "Pintado de columnas, vigas y sobrecimientos", están contempladas en la estructura del presupuesto del expediente técnico, pertenecientes al rubro: "13. Cerco Perimétrico", el cual se encuentra en concordancia con el Plano CP-01; ahora bien, dichas partidas según lo documentado por el comité de recepción, no fueron culminadas en su totalidad.</p>
<p>OBSERVACIÓN:</p>	<p><u>TANQUES, ELEVADO Y CISTERNA</u> 1. Construir base de concreto 0.5*0.5*0.5m. para electrobomba, de acuerdo con el plano C-01 2. Tarrajar tapa de tanque interior y exterior. 3. Falta tablero de control para electrobomba, aislar cables de la boya automática de la cisterna. 4. Falta escalera marina de F°G°, para acceso al interior de los tanques cisterna y elevado. 5. Realizar pintura exterior en el tanque cisterna. 6. Terminar tarrajeo en la tapa de ingreso al tanque elevado. 7. Colocar contra zócalo en SSHH, del área administrativa.</p>

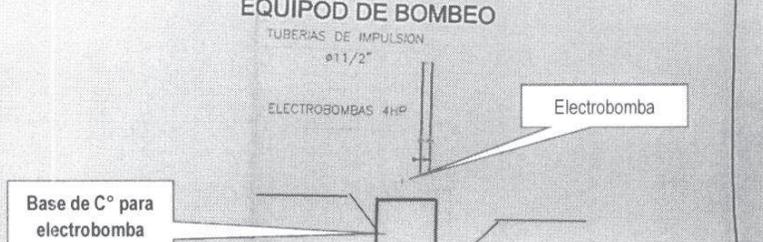
<p>PARTIDAS DEL EXP. TÉCNICO NO CONCLUIDAS:</p>	<ol style="list-style-type: none"> 1. Partida 09.03.01: "Concreto f'c=210 kg/cm2, para cuba de agua" 2. Partida 09.04.01.01: "Tarrajeo en interior c/impermeabilizante" Partida 09.04.01.02: "Tarrajeo en exterior 1:5 x 1.5 cm" 3. Partida 11.01.01: "Tablero eléctrico de control de electrobomba" 4. Partida 10.06.01: "Escalera de F°G° de 11/2. Con canastilla de seguridad de 2" F°G° x 13.55m" 5. Partida 09.06.01: "Pintura látex en muros exteriores 2 manos" 6. Partida 10.05.03.02: "Tarrajeo en exteriores (mortero 1:5 x 1.5 cm)" 7. Partida 06.06.02.01: "Contrazocalo sin colorear H=0.20, 1:2 E=1.5cm"
<p>PLANO DEL EXP. TÉCNICO EN EL QUE SE CONTEMPLA SU EJECUCIÓN:</p> <p>PLANO C-01:</p>

<p>COMENTARIO DE LA COMISIÓN DE CONTROL:</p>	<p>Como se evidencia, el Plano C-01 señala la construcción de una base de concreto para la electrobomba; de otro lado, las demás observaciones detalladas corresponden a partidas que forman parte del presupuesto del expediente técnico, las cuales, según lo identificado por la Comisión de Control, no fueron concluidas en su totalidad</p>

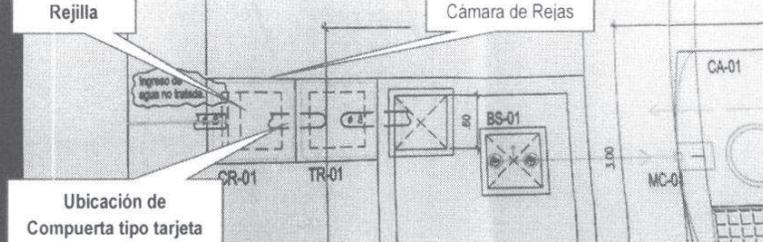
<p>OBSERVACIÓN:</p>	<p>CAMARA DE REJAS:</p> <ol style="list-style-type: none"> 1. Falta rejilla 2. Falta compuertas tipo tarjeta 02 und, según planos y especificaciones técnicas
<p>PARTIDAS DEL EXP. TÉCNICO NO CONCLUIDAS:</p>	<p>1 y 2. Partida 12.01.09.01.01: "Suministro, instalación de planta de tratamiento"</p>
<p>PLANO DEL EXP. TÉCNICO EN EL QUE SE CONTEMPLA SU EJECUCIÓN:</p> <p>PLANO PT-01:</p>

<p>COMENTARIO DE LA COMISIÓN DE CONTROL:</p>	<p>El plano PT-01, señala la instalación de rejilla y compuertas en el ingreso y salida de la cámara de rejillas; asimismo, se condice con lo establecido en las especificaciones técnicas del expediente técnico, el cual señala respecto a la Cámara de Rejas, lo siguiente:</p> <p>"1. Pre Tratamiento (cámara de rejillas) El agua servida pasa por una criba o reja de entrada que remueve las partículas (...)"</p> <p>Como se evidencia, las especificaciones técnicas también hacen referencia a la instalación de una rejilla de entrada; motivo por el cual, su ejecución es obligatoria.</p>

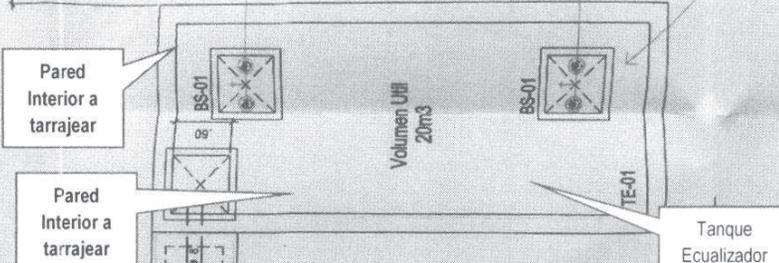
<p>OBSERVACIÓN:</p>	<p>TANQUE ECUALIZADOR:</p> <ol style="list-style-type: none"> 1. Falta tarrajeo interior.
----------------------------	-----------------------------------------------------------------------------------------------------------------

<p>PARTIDAS DEL EXP. TÉCNICO NO CONCLUIDAS:</p>	<p>1. Partida 12.01.03.05.01: "Tarrajeo con impermeabilizante 1:1, E=1.5 cm"</p>
<p>PLANO DEL EXP. TÉCNICO EN EL QUE SE CONTEMPLA SU EJECUCIÓN:</p> <p>PLANO PT-01:</p>

<p>COMENTARIO DE LA COMISIÓN DE CONTROL:</p>	<p>El plano PT-01 del expediente técnico, señala la construcción del tanque Ecuador de dimensiones 5.00x2.00x2.40m; asimismo, la Comisión de Control ha verificado que en la planilla de metrados del expediente técnico, en su rubro "revoques y enlucidos" referidos al metro de dicho tanque, se ha cuantificado el tarrajeo de todas sus caras interiores, el cual es de 34.80 m², cantidad, que de igual forma esta consignada en la estructura del presupuesto de la obra; motivo por el cual, su ejecución es obligatoria.</p>

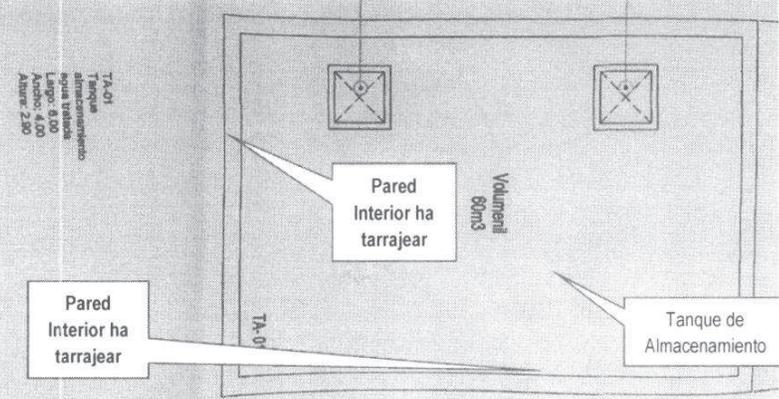
<p>OBSERVACIÓN:</p>	<p><u>TANQUE DE ALMACENAMIENTO DE AGUA TRATADA</u></p> <p>1. Falta tarrajeo interior.</p>
<p>PARTIDAS DEL EXP. TÉCNICO NO CONCLUIDAS:</p>	<p>1. Partida 12.01.08.05.01: "Tarrajeo con impermeabilizante 1:1, E=1.5 cm"</p>
<p>PLANO DEL EXP. TÉCNICO EN EL QUE SE CONTEMPLA SU EJECUCIÓN:</p> <p>PLANO PT-01:</p>

<p>COMENTARIO DE LA COMISIÓN DE CONTROL:</p>	<p>La partida "Tarrajeo con impermeabilizante" está contemplada en la estructura del presupuesto de obra, perteneciente al rubro: "12.01.08 Tanque de almacenamiento de agua tratada"; de otro lado, el plano PT-01 señala la construcción del tanque de almacenamiento de agua tratada de dimensiones 6.00x4.00x2.90m; finalmente la Comisión de Control ha verificado que se ha presupuestado un metro de tarrajeo de 34.80 m².</p>

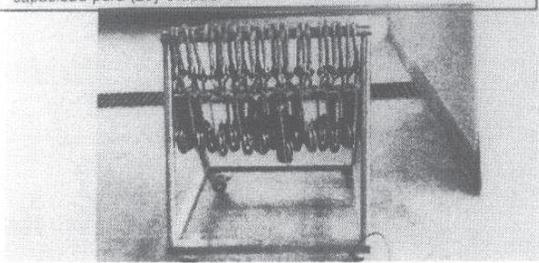
<p>COCHE PORTA ROLDANAS: En Acero Inoxidable 304, con Garuchas capacidad para (20) Unidades.</p>

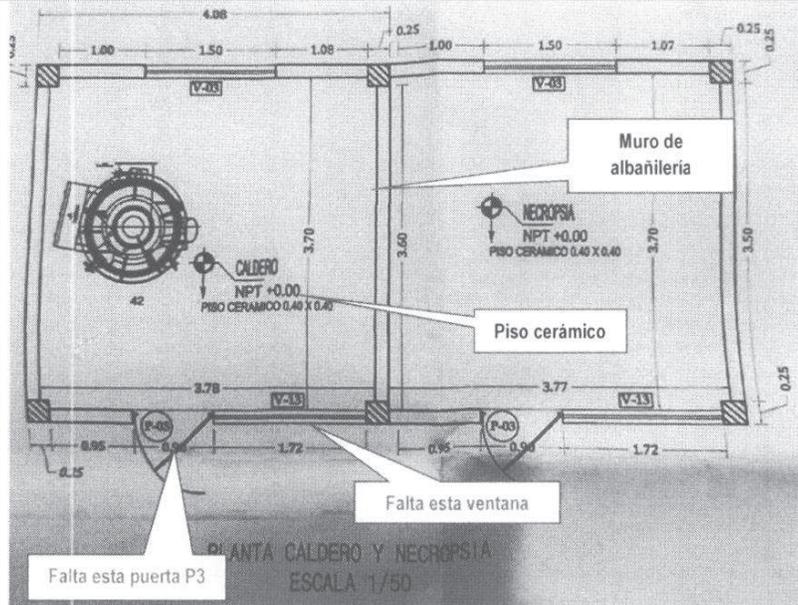
PLANO A-03:

Como se evidencia, en el área de "Caldero y Necropsia", el plano A-03 establece la instalación de piso cerámico, muro de albañilería (división interior), (2) puertas y (4) ventanas; partidas que no fueron culminadas en su totalidad, hecho que fue advertido por el Comité de Recepción, a través del Pliego de Observaciones.

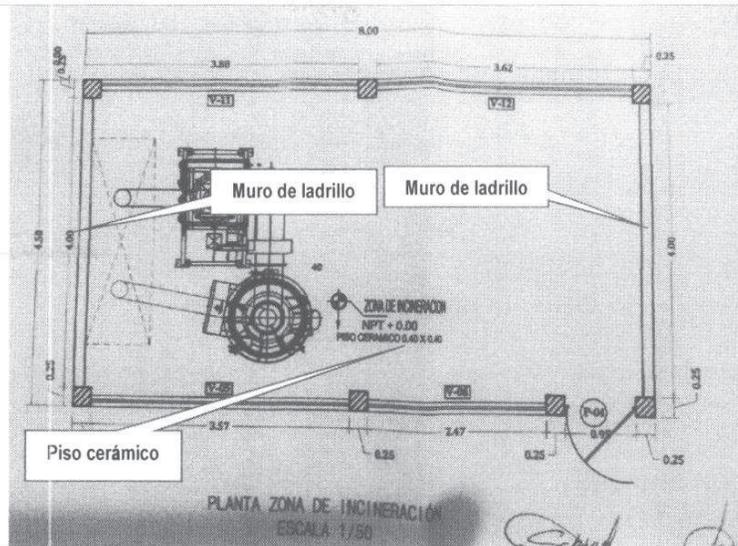
PLANO A-03:

COMENTARIO DE LA COMISIÓN DE CONTROL:	En el plano A-03 se evidencia la construcción de muros de ladrillo y piso cerámico en la zona de incineración, partidas que no fueron concluidas, según lo documentado por el comité de recepción de Obra a través del Pliego de Observaciones. Es de precisar, que en el caso de la partida "Piso cerámico 0.30x0.30m serie color – nacional", el comité de recepción deja constancia que, no fue ejecutada .
OBSERVACIÓN:	<u>SEÑALIZACIÓN Y SISTEMA CONTRA INCENDIO</u> <i>Falta señalización en general e implementación de extintores de acuerdo al plano SC-01.</i>
PARTIDAS DEL EXP. TÉCNICO NO CONCLUIDAS:	Podría contemplarse en el Rubro: 03. "Seguridad y Salud"; no obstante, dada la modalidad de contratación (suma alzada), al estar contemplado su ejecución en los planos del expediente técnico, y considerando el orden de prelación durante la ejecución de las obras, su ejecución es de obligatorio cumplimiento.

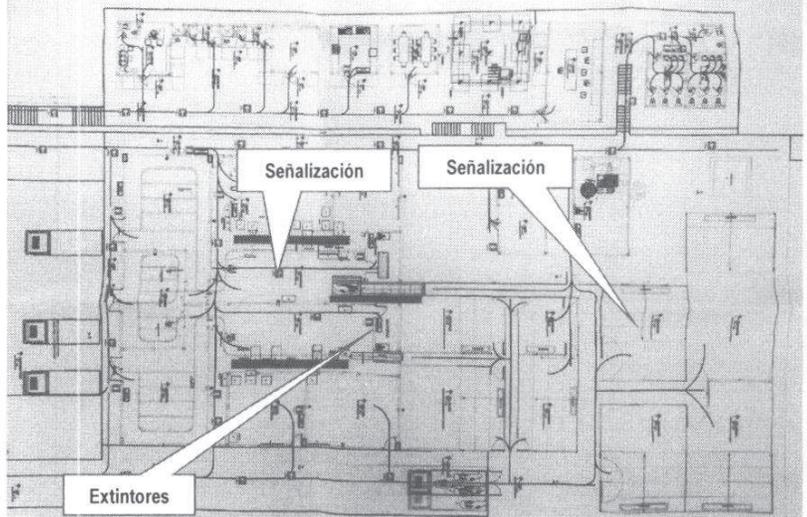
<p>PLANO DEL EXP. TÉCNICO EN EL QUE SE CONTEMPLA SU EJECUCIÓN:</p> <p><u>PLANO SCI-01:</u></p>

COMENTARIO DE LA COMISIÓN DE CONTROL:	El plano SCI-01 del expediente técnico denominado: "señalización y evacuación sistema contra incendio", contempla la ejecución de señalización, extintores, luces de emergencia, entre otros; no obstante, según lo documentado por el comité de recepción a través del Pliego de Observaciones, no se ha cumplido con la ejecución de lo establecido en dicho plano.
