**INFORME DE CONTROL ESPECÍFICO
N° 029-2021-2-0397-SCE**

**SERVICIO DE CONTROL ESPECÍFICO A HECHOS CON
PRESUNTA IRREGULARIDAD
MUNICIPALIDAD DISTRITAL DE TINTAY PUNCU**

**“PROCESO DE EJECUCIÓN DE LA OBRA: RENOVACIÓN
DE CONEXIÓN DOMICILIARIA DE ALCANTARILLADO Y
TANQUES DIGESTORES DE LODO DE AGUAS
RESIDUALES; EN EL (LA) ALCANTARILLADO SANITARIO
EN LA LOCALIDAD COCHABAMBA GRANDE, DISTRITO DE
TINTAY PUNCU, PROVINCIA DE TAYACAJA,
DEPARTAMENTO DE HUANCVELICA”**

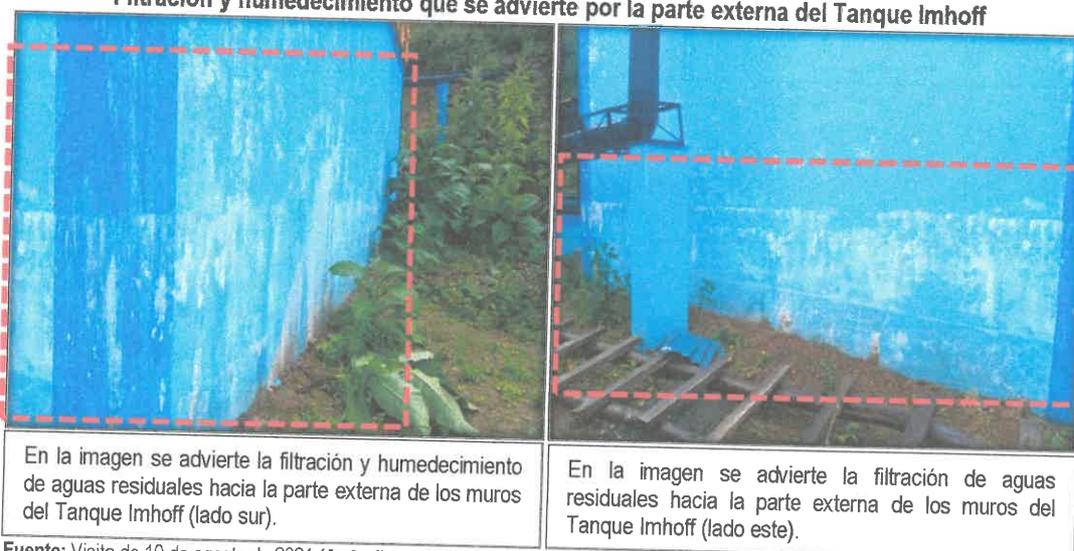
Imagen n.º 2

Filtración y humedecimiento que se advierte por la parte externa del Tanque Imhoff

En la imagen se advierte la filtración y humedecimiento de aguas residuales hacia la parte externa de los muros del Tanque Imhoff (lado sur).

En la imagen se advierte la filtración de aguas residuales hacia la parte externa de los muros del Tanque Imhoff (lado este).

Concluyendo que la partida de 02.03.05.01 Tarrajeo Interior en Tanque Imhoff con Impermeabilizante mezcla C:A 1:2, H2.0 cm, se ejecutó de manera deficiente ya que no se utilizó el impermeabilizante; sin embargo, el Contratista valorizó la partida en un cien por ciento (100%) en la valorización n.º 4 (**Apéndice n.º 17**), presentado con carta n.º 015-2019-CS/EJECUTOR de 30 de diciembre de 2019 (**Apéndice n.º 17**), al Consorcio Roca Group y al Supervisor de la Obra, en atención al informe de la valorización el Consorcio Roca Group otorgó conformidad al avance mediante carta n.º 020-2019/CRG de 30 de diciembre de 2019 (**Apéndice n.º 32**), y remitió a la Entidad atendido por el Subgerente de obras con informe n.º 081-2020-RRS/SGODUC/MDTP de 25 de febrero de 2020 (**Apéndice n.º 33**), otorgando conformidad y procediendo con el trámite correspondiente para su pago, mediante comprobantes de pago n.os 289 y 304 de 13 y 17 de abril de 2020 (**Apéndice n.º 34**), con transferencia bancaria n.º 20000070 y cheque n.º 1428881 por los importes de S/233 750,56 y S/9 740,00, detallado en el **cuadro n.º 8**, generando perjuicio económico por S/11 759,64¹⁴.

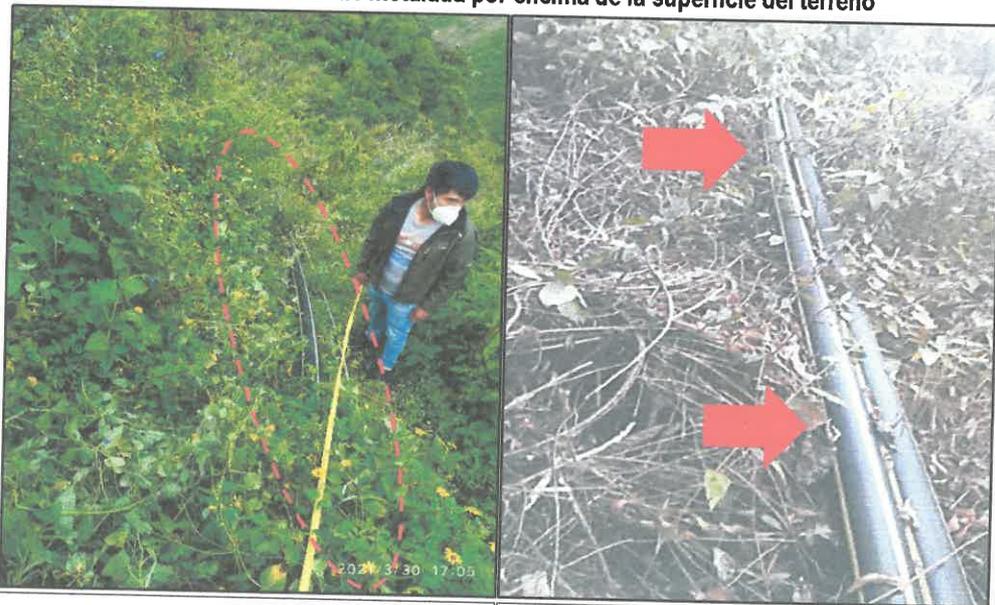
Imagen n.º 3

La tubería HDPE fue instalada por encima de la superficie del terreno

En la imagen de la visita a la Obra de 10 de agosto de 2021 (Apéndice n.º 30), se advierte la tubería HDPE 4" fue instalada por encima de la superficie del terreno, en todo el trayecto de los 725 m, y no enterrada como se valorizó.

En la imagen obtenida del expediente de la liquidación (Apéndice n.º 29), en el cual se advierte la instalación de la tubería HDPE 4" por encima de la superficie del terreno y la falta de limpieza de terreno.
