**INFORME DE CONTROL ESPECÍFICO  
N° 056-2021-2-0455-SCE**

**“CONSTRUCCIÓN DEL SISTEMA DE DRENAJE Y LOSAS  
DE AMORTIGUAMIENTO PARA LA EVACUACIÓN DE  
AGUAS PLUVIALES EN LA TRANSVERSAL LAS  
PALMERAS DEL A.H. VILLA PRIMAVERA,  
PROLONGACIÓN LAS PALMERAS Y PERLA DEL CHIRA  
DEL A.H. HÉROES DEL CENEP, RAMIRO PRIALÉ,  
URBANIZACIÓN POPULAR NUEVA ESPERANZA Y LA  
VIDENITA DEL DISTRITO Y PROVINCIA DE SULLANA,  
DEPARTAMENTO DE PIURA”**

**PERÍODO  
14 DE MAYO DE 2015 AL 28 DE MARZO DE 2018**

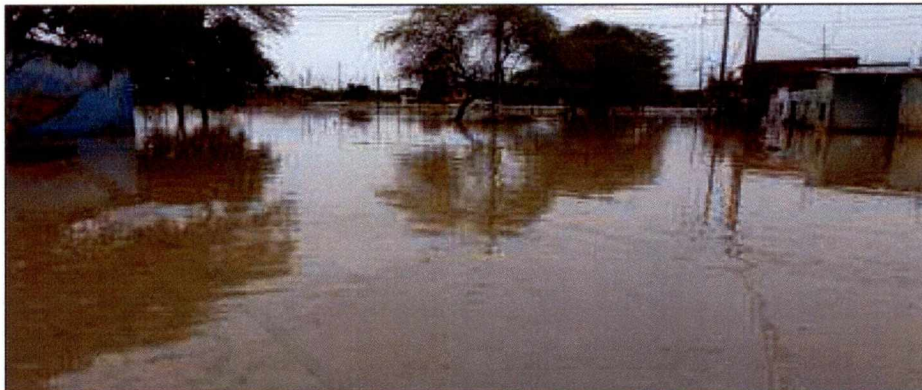
**Vista Fotográfica n.º 1**

Situación que confirmó este Órgano de Control Institucional, en la visita de control que llevó a cabo el 21 de noviembre de 2019, según consta en el “ACTA N° 001-2019/MPS/OCI” de la misma fecha, (**Apéndice n.º 18**); advirtiéndose además en su tenor, que respecto a los trabajos ejecutados, los pobladores del área de influencia de la obra, dejaron constancia que “(...) después de la culminación de estos, la obra y el servicio no han funcionado, ya que las viviendas han sufrido daños por inundaciones, y en la evacuación de las aguas pluviales demora hasta 5 días en realizarse, por lo que la Municipalidad Provincial de Sullana ha realizado la evacuación mediante cisternas dotadas de bombas de succión.”, adjuntando como sustento de sus afirmaciones, las siguientes vistas fotográficas:

**Deficiencias en sistema de drenaje pluvial de las tuberías de las líneas de drenaje pluvial  
(Intersección entre las calles Las Begonias y Las Palmeras)**

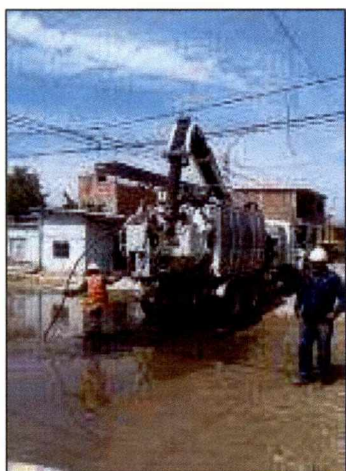
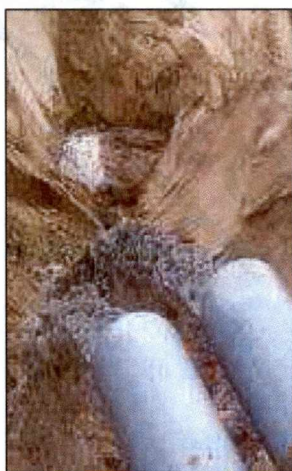
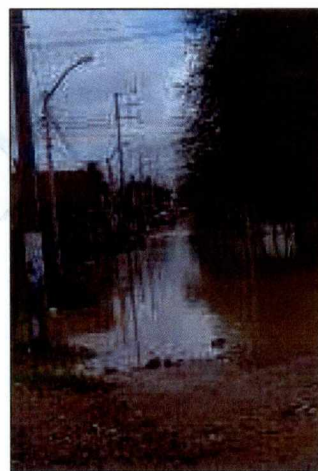
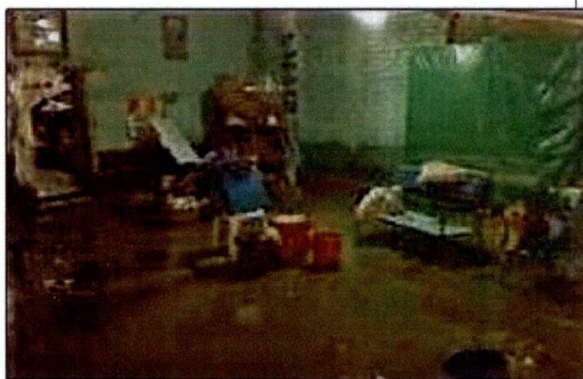
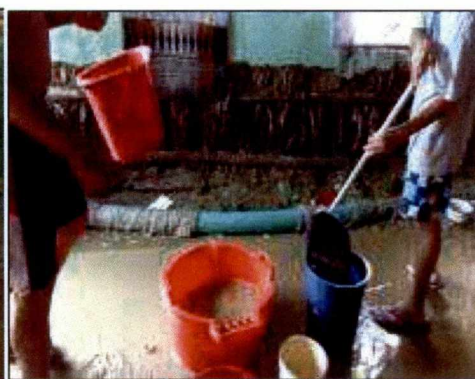
**Vistas Fotográficas n.º 2**

**Deficiencias en sistema de drenaje pluvial de las tuberías de las líneas de drenaje pluvial  
(Intersección entre las calles Las Begonias y Las Palmeras)**

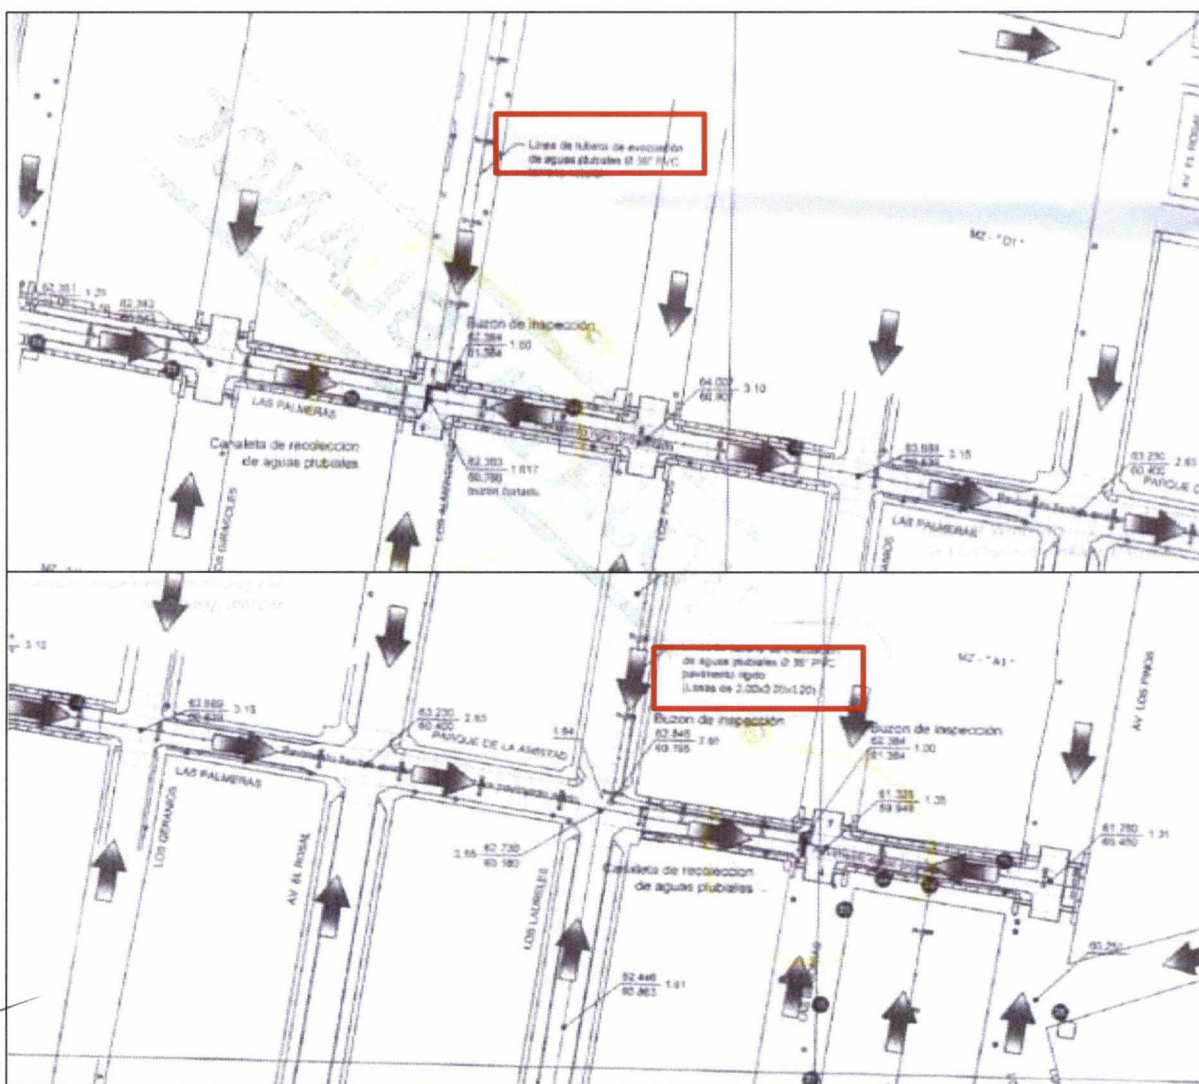
**Imagen n.º 3**  
**Plano PP-02 denominado Planta de Flujos Pluviales**

De acuerdo a lo desarrollado en el presente informe, el especialista civil de la comisión de control, con fecha 4 de junio de 2021, elaboró un informe técnico (**Apéndice n.º 19**), el mismo que contiene la evaluación respecto al análisis técnico considerado para el cambio de tubería de la obra en mención, siendo que, se debe tener en cuenta lo establecido primigeniamente en el expediente técnico, el mismo que estableció en el plano PP-02 denominado Planta de Flujos Pluviales, (**Apéndice n.º 20**), la construcción de 2 líneas de tuberías de 36 pulgadas. Tal como se muestra en los siguientes planos:

Dichas líneas de tubería de diámetro de 36 pulgadas representan un metrado de 1050.73 m, según lo verificado en el presupuesto de la obra, tal como se evidencia a continuación:

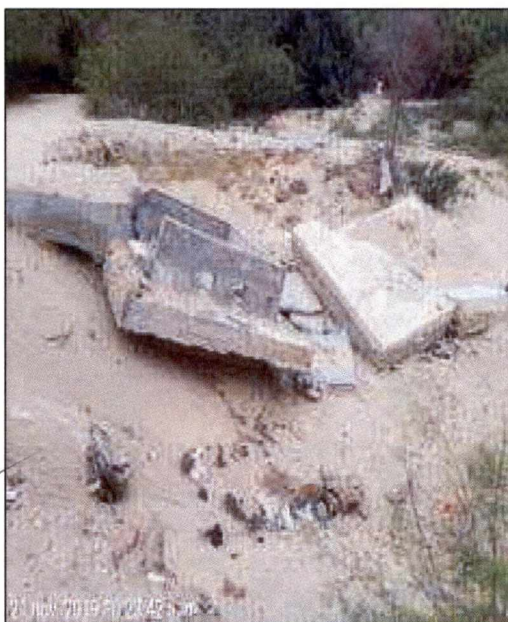
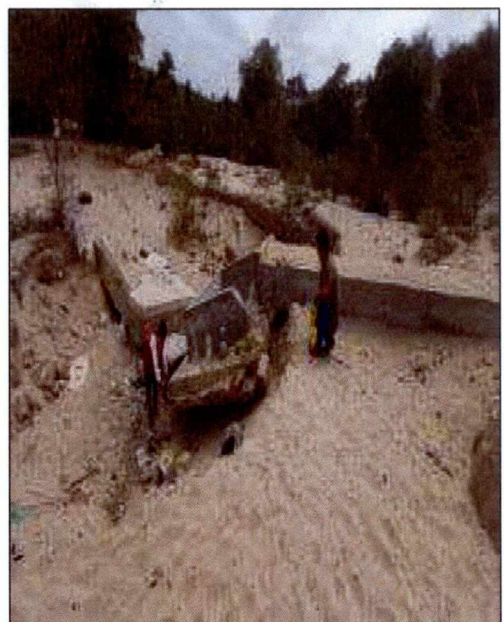
**Vistas Fotográfica n.º 3**  
**Losa de Amortiguamiento Colapsada**

Asimismo, respecto a la construcción de las dos (2) losas de amortiguamiento, este Órgano de Control Institucional, en la visita de control que se llevó a cabo el 21 de noviembre de 2019, advirtió el colapso total sufrido por una de las losas al haber fallado estructuralmente las partes constitutivas de la misma, debido al desplazamiento del suelo de cimentación y apoyo de la estructura; advirtiendo además respecto a la segunda de dichas losas, fallas en sus elementos constructivos más importantes debido al deslizamiento del terreno, haciendo inminente su colapso, tal como se muestra en la siguientes vistas fotográficas:

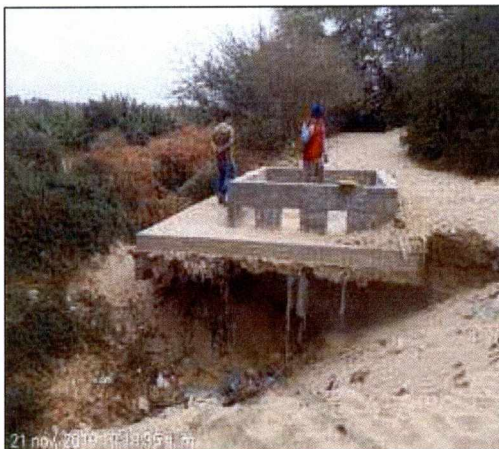
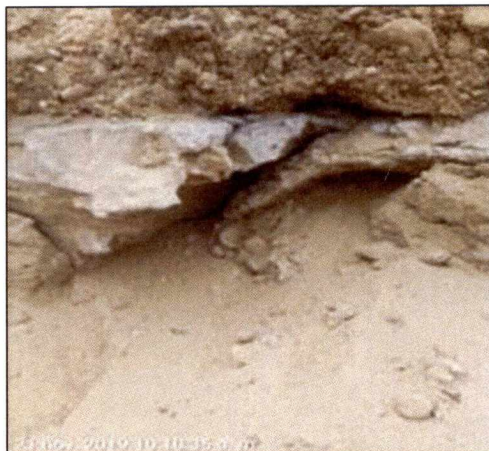
**Vistas Fotográfica n.º 3**  
**Losa de Amortiguamiento Colapsada con fallas en sus elementos constructivos más importantes debido al deslizamiento del terreno.**

De lo expuesto, se evidencia que el proyectista y la funcionaria que aprobaron dicha ficha técnica, no evaluaron técnicamente la mejor solución para la construcción de las losas de amortiguamiento, ya que no se incluyó trabajos que eviten la erosión del terreno y por ende el daño a las estructuras.

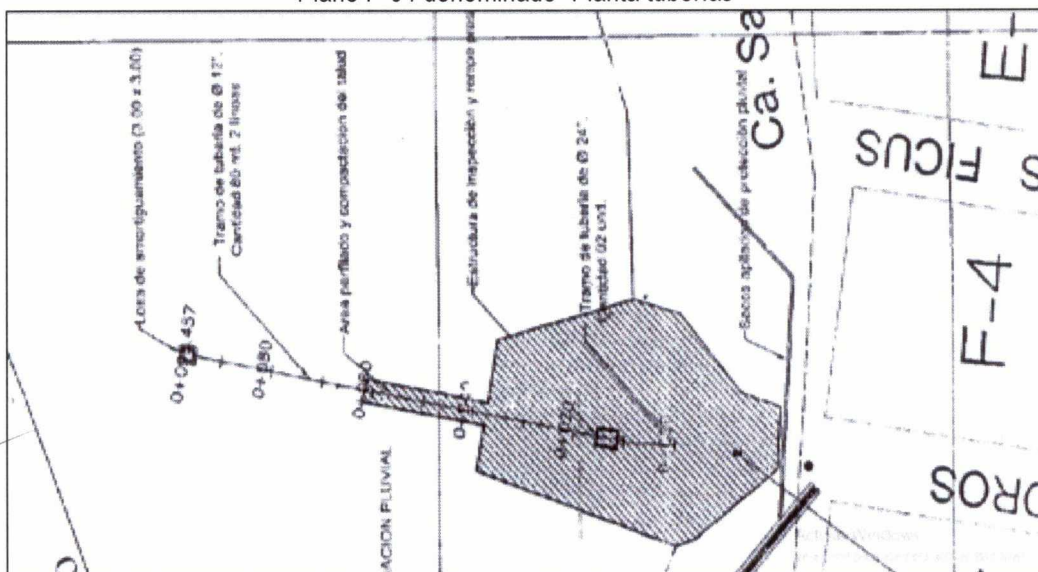
**Imagen n.º 7**  
**Plano P-04 denominado "Planta tuberías"**

Siendo ello así, cabe señalar que como resultado de la revisión que se practicó en su oportunidad al Plano P-04 denominado "Planta tuberías" del servicio del mantenimiento, (**Apéndice n.º 24**), se advirtió que a pesar de haberse proyectado construir las dos (2) losas de amortiguamiento en la parte de baja de un barranco cuyo terreno de fundación está conformado por arenas sueltas, no se contempló la protección adecuada anti socavante, las cuales eran de imperante necesidad habida cuenta que las aguas pluviales que recogían escurren por los accesos de la losa (tipo ventanas), teniendo contacto directo con la base de las losas, tal como se muestra gráficamente a continuación:

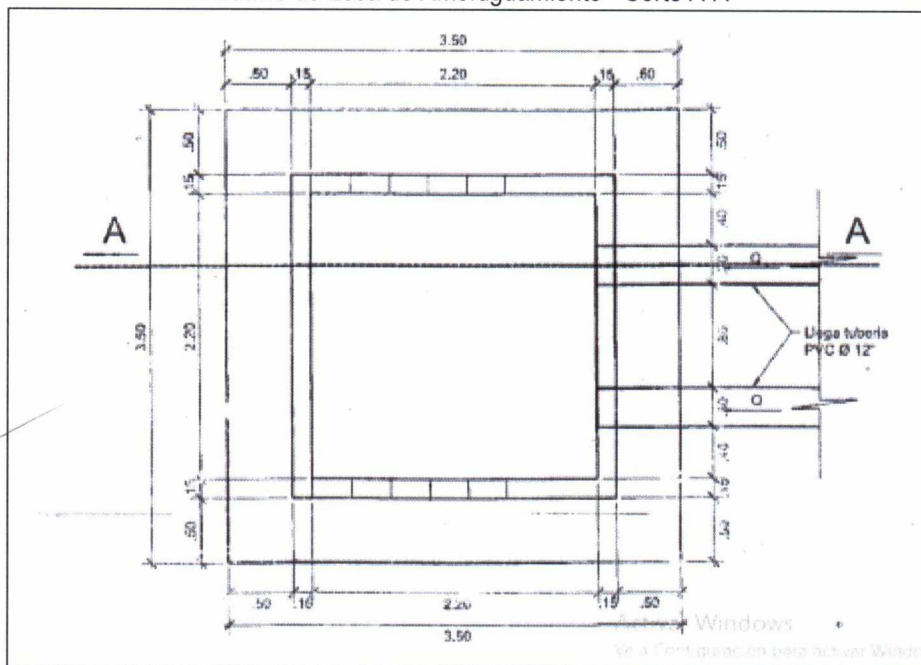
**Imagen n.º 9**  
Detalle de Losa de Amortiguamiento - Corte A-A

Asimismo, revisado el Plano D-01 denominado "Detalle de Losa de Amortiguamiento" del servicio de mantenimiento, (**Apéndice n.º 25**), se advirtió que el diseño se visualiza una uña anti socavante, que es una placa de concreto armado, con distribución de 3 aceros de  $\Phi \frac{1}{2}$ ", no se contempló mayor mejoramiento de terreno o protección de la base donde se conforman las losas, tal como se grafica a continuación:

La losa de amortiguamiento según el plano D-01 de la ficha técnica, contempla que dicha estructura se construya con concreto armado y que las descargas de las aguas pluviales canalizadas mediante tubería de PVC de 12" deben descargar directamente sobre dicha losa de amortiguamiento; al respecto cabe indicar, que de construirse la losa de amortiguamiento de concreto armado, dicha estructura podría sufrir daños ocasionados por la fuerza erosiva del agua, se debió proyectar una estructura de amortiguamiento similar a los emboquillados en los badenes, o los emboquillados de las salidas de alcantarillas, es decir con piedra de río resistente al agua; además se debió proyectar una estructura tipo

Respecto a la construcción de las losas, se debe tener en cuenta que en la ficha técnica se debió establecer el mejoramiento del terreno, o algún tratamiento anti socavante, para evitar el colapso que a la fecha ya se concretó. La ficha técnica se realizó y aprobó de la siguiente manera:
