**INFORME DE CONTROL ESPECÍFICO
N° 030-2021-2-0461-SCE**

**SERVICIO DE CONTROL ESPECÍFICO A HECHOS CON
PRESUNTA IRREGULARIDAD
MUNICIPALIDAD DISTRITAL DE VILAVILA,
VILAVILA, LAMPA, PUNO**

**PROCESO DE RECEPCIÓN Y LIQUIDACIÓN DE LA
OBRA: "CREACIÓN DE PARQUES DE LA LOCALIDAD
DE VILAVILA, DISTRITO DE VILAVILA – LAMPA -
PUNO"**

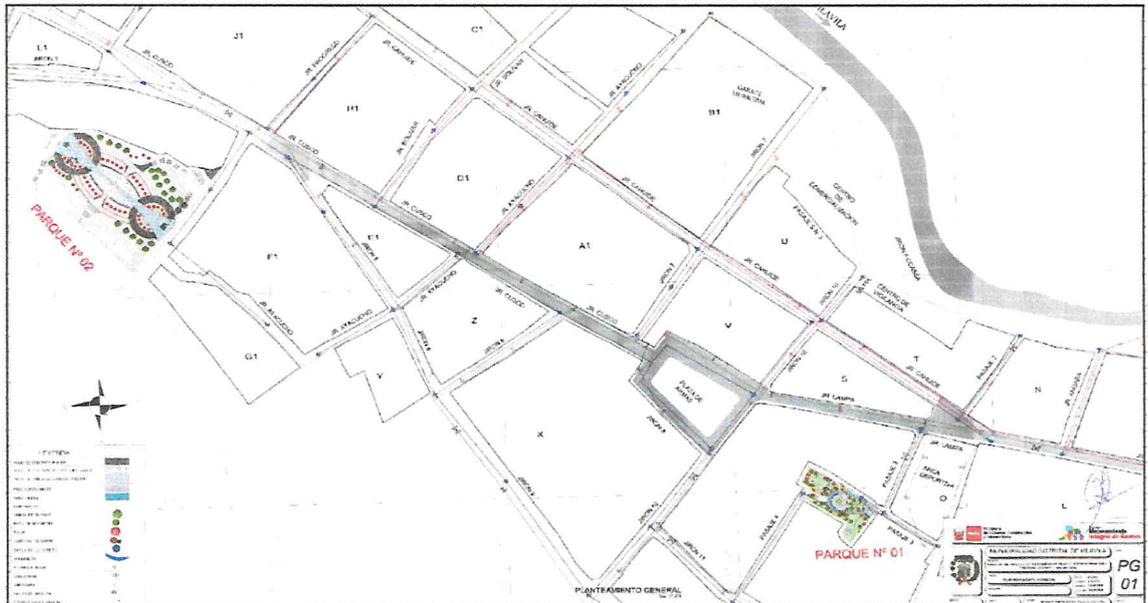
**IMAGEN N° 1
PLANO DE UBICACIÓN DEL PARQUE N° 1 Y 2**

Descripción: Ubicación del parque n.º 1 y 2, correspondientes a la obra: "Creación de parques en la localidad de Vilavila, distrito de Vilavila - Lampa -Puno"

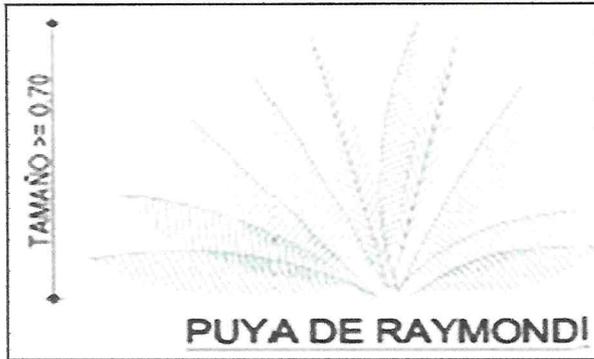
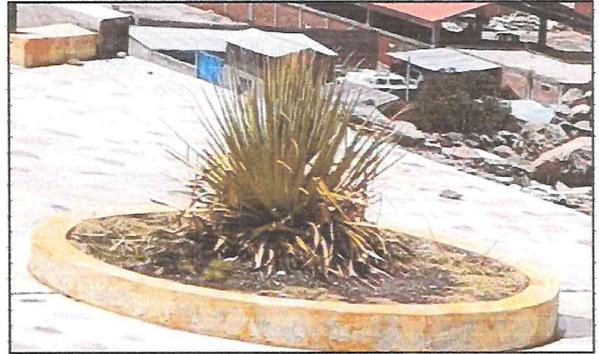
IMAGEN N° 2
COMPARATIVO DE PUYA DE RAYMONDI SEGÚN PLANO Y VERIFICACIÓN EFECTUADA

Descripción: Detalle de Puya de Raymondí, establecida en el plano "Detalles Parques DA-01", mostrando una altura de 0.70 metros.

Descripción: La comisión de control, observó que sólo dos (2) de las Puyas de Raymondí cumplen con las dimensiones establecidas en el plano "DA-01 DETALLES PARQUES", del expediente técnico.

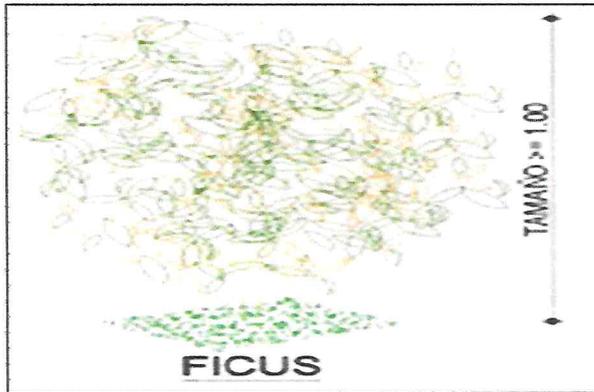
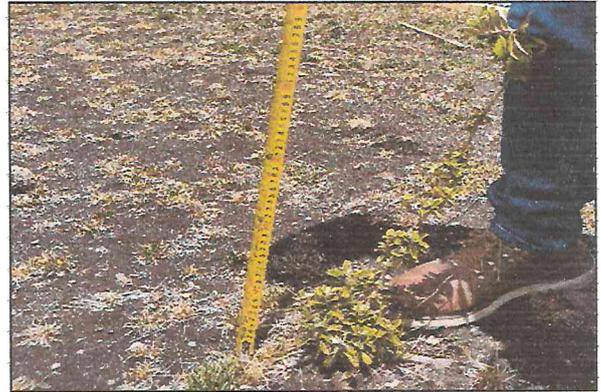
IMAGEN N° 3
COMPARATIVO DE FICUS SEGÚN PLANO Y VERIFICACIÓN EFECTUADA

Descripción: Detalle de planton de Colli en reemplazo de ficus, cambio aprobado por Rudy Martínez Soto, supervisor de obra, mediante asiento n.º 154 de 14 de setiembre de 2020, establecido en el plano "Detalles Parques DA-01", mostrando una altura de 1.00 metro.

Descripción: La comisión de control, observó que ninguno de los 40 plantones de Colli, cumple con las dimensiones establecidas en el plano "DA-01 DETALLES PARQUES", del expediente técnico.

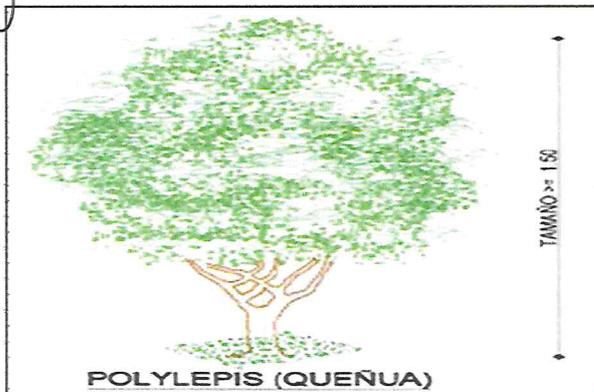
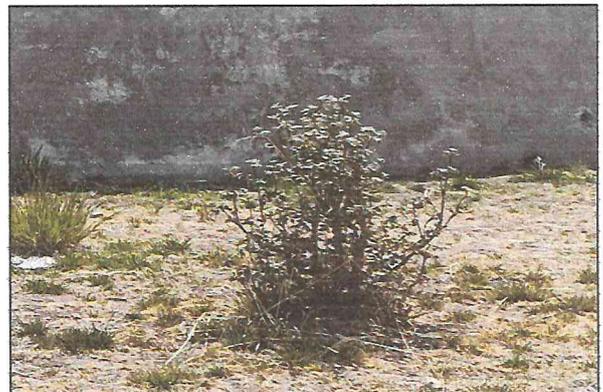
IMAGEN N° 4
COMPARATIVO DE POLYLEPIS (QUEÑUA) SEGÚN PLANO Y VERIFICACIÓN EFECTUADA

Descripción: Detalle de planton de Polylepis (Queñua), establecida en el plano "Detalles Parques DA-01", mostrando una altura de 1.50 metros.

Descripción: La comisión de control, observó que ninguno de los 39 plantones de polylepis (queñua) correspondientes al parque n.º 1 y 2, cumple con las dimensiones establecidas en el plano "DA-01 DETALLES PARQUES", del expediente técnico.

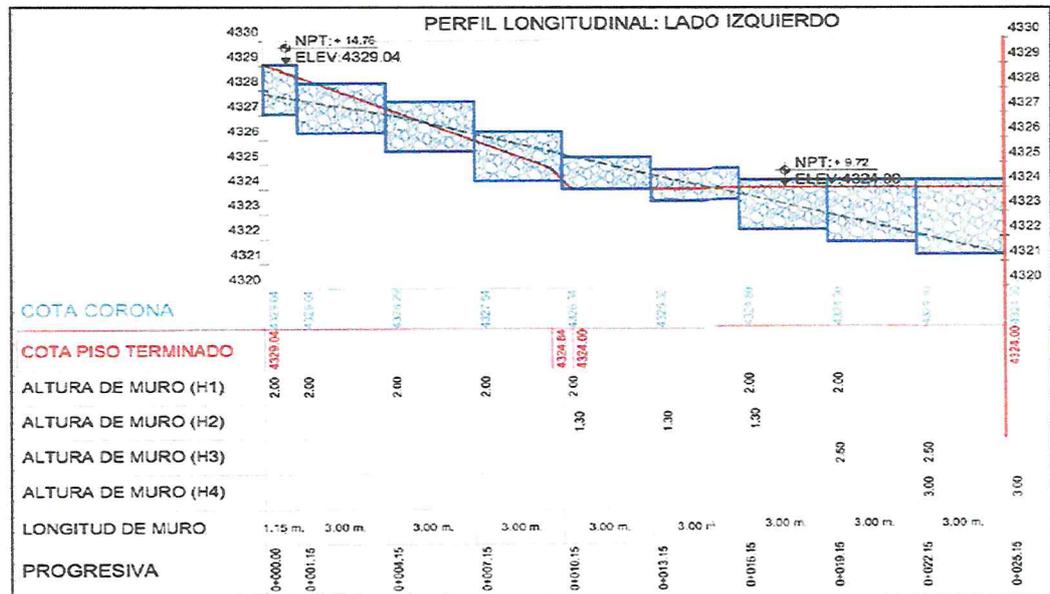
IMAGEN N° 5
PLANO DE MUROS DE CONTENCIÓN DE PARQUE N°2 – MC-02

Por consiguiente, las partidas no ejecutadas corresponden a: 08.11 Junta de dilatación con asfalto (Muro de Contención) con un metrado de 20,00 metros lineales y 09.03 Junta de dilatación con asfalto (Andenes), con un metrado de 464,30 metros lineales, a pesar que los planos MC-01¹³ (Apéndice n.º 25), MC-02¹⁴ (Apéndice n.º 26) y MC-03¹⁵ (Apéndice n.º 27), del referido expediente técnico (Apéndice n.º 24), determinaban la dimensión de los paños de los muros de contención, conforme se muestra a continuación:

Fuente: Plano de detalles parques MC-02, del expediente técnico aprobado.

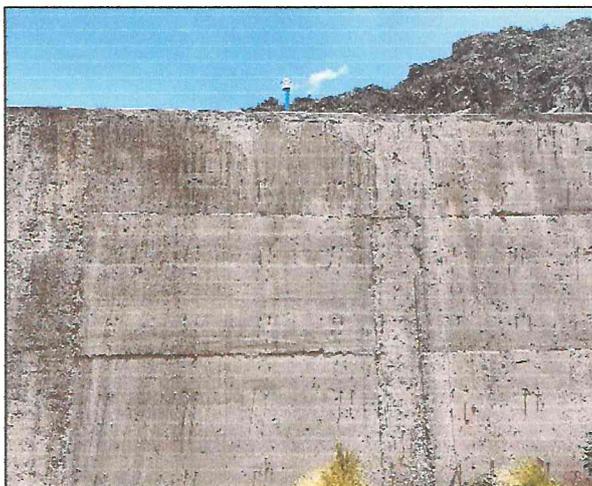
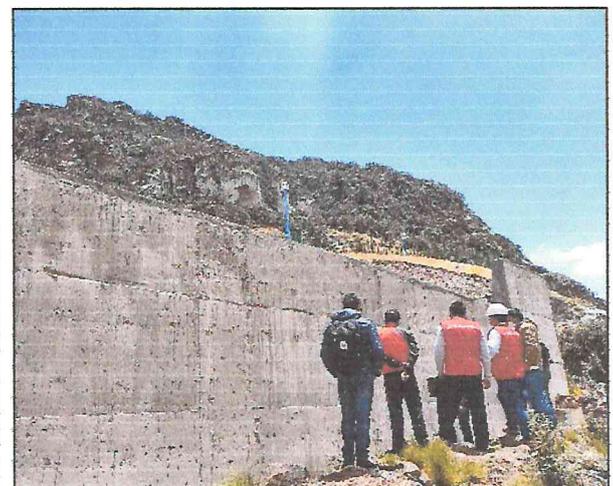
IMAGEN N° 6
PANEL FOTOGRÁFICO PARTIDA 08.11 JUNTA DE DILATACIÓN CON ASFALTO
(MURO DE CONTENCIÓN)

Respecto a la partida 08.11 Junta de dilatación con asfalto (Muro de Contención), la Comisión de Control, el Comité de Recepción y Representante de la Entidad, verificaron que respecto al parque n.º 1 y 2, no existe juntas de dilatación con asfalto, vista desde la zona superior y visa vertical del muro de contención, al respecto el comité de recepción dejó constancia en el acta de verificación de obra de 7 de octubre de 2021 (**Apéndice n.º 19**), que: "(...)Existen cortes verticales cada 3 metros" (el resaltado es nuestro), siendo necesaria la corroboración por parte de la supervisión de la obra, a fin de establecer si se autorizó el cambio de juntas de dilatación con asfalto.

Descripción: Se observa que los muros de contención, no cuentan con juntas de dilatación con asfalto, tal como lo establecía el expediente técnico aprobado.

Descripción: La comisión de control, observó que los muros de contención, no cuentan con juntas de dilatación con asfalto, tal como lo establecía el expediente técnico aprobado.

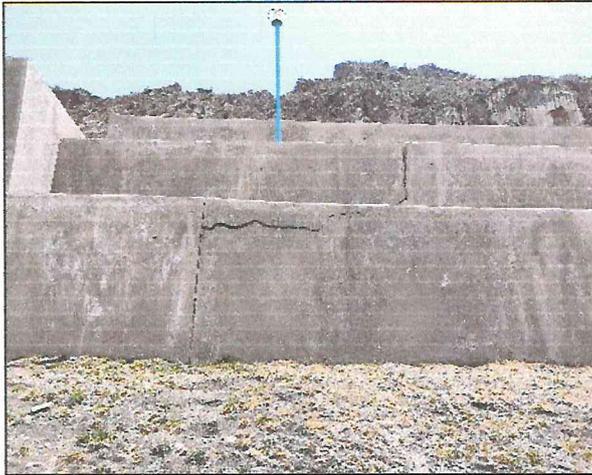
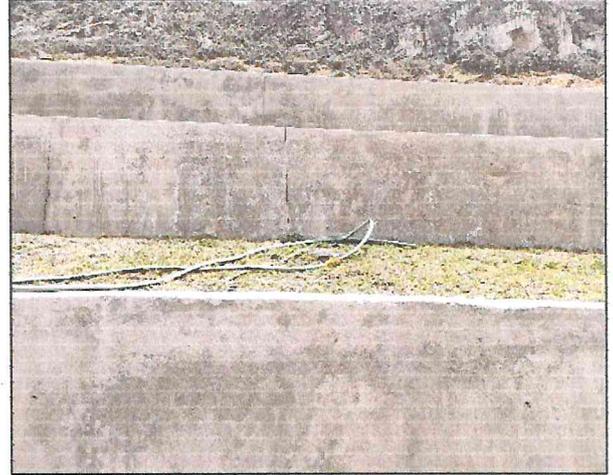
IMAGEN N° 7
PANEL FOTOGRÁFICO PARTIDA 09.03 JUNTA DE DILATACIÓN CON ASFALTO
(ANDENES)

Descripción: Se observa que los muros de contención (de tipo andén), no cuentan con juntas de dilatación con asfalto y se encuentran fisurados.

Descripción: La comisión de control, observó que los muros de contención, no cuentan con juntas de dilatación con asfalto, tal como lo establecía el expediente técnico aprobado.
