**INFORME DE CONTROL ESPECÍFICO N° 009-2021-2-
0475-SCE**

**SERVICIO DE CONTROL ESPECÍFICO A HECHOS CON
PRESUNTA IRREGULARIDAD A LA MUNICIPALIDAD
PROVINCIAL DE TUMBES**

**"CULMINACIÓN DE LA EJECUCIÓN DE LA OBRA:
MEJORAMIENTO DEL COLECTOR PRINCIPAL DE
ALCANTARILLADO FRANCISCO IBÁÑEZ, DISTRITO DE
TUMBES, PROVINCIA DE TUMBES - TUMBES"**

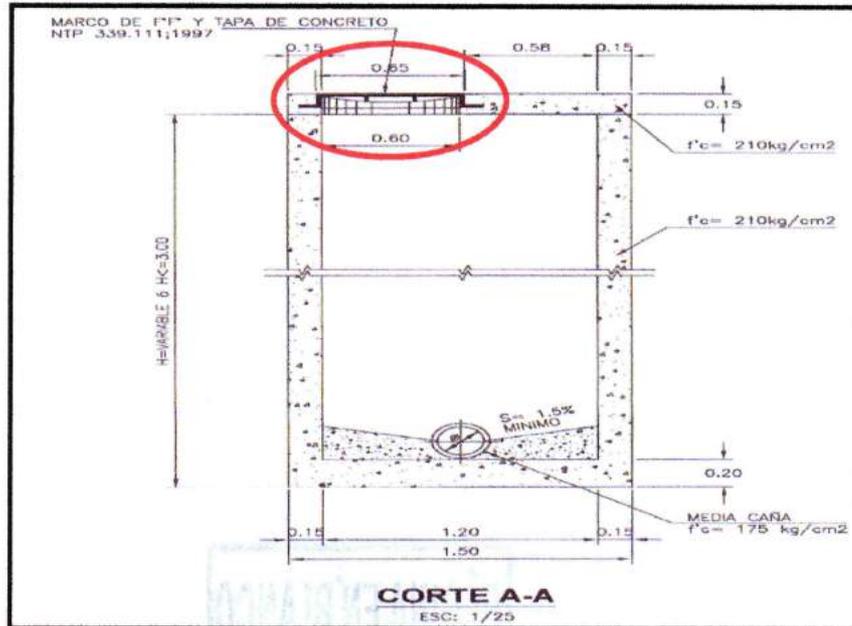
IMAGEN N° 9
PLANO: DETALLES DE BUZONES TÍPICOS

- **Componente "Planos" (Apéndice n.º 4.30)** del expediente técnico de ejecución de la Obra, de cuya revisión al plano de "detalles de buzones típicos", se visualiza entre otros, la ubicación del citado marco de fierro, conforme se muestra en la imagen siguiente:

Fuente: Componente Planos denominado "Detalles de buzones típicos", que forma parte del expediente técnico de la Obra.
Elaborado por: Comisión de Control.

Conforme se ha desarrollado previamente, queda esclarecido el hecho que los trabajos relacionados con la "colocación de marcos de fierro en la losa superior de las tapas de buzón" forman parte de la ejecución de las partidas de "CÁMARA DE INSPECCIÓN (BUZONES)", conforme se ha visualizado en los citados componentes del expediente técnico de ejecución de la Obra; por lo que, al haberse constatado que no se habían colocado los marcos de fierro, **se determina que las citadas partidas no se encontraban culminadas al 100%, y por defecto la Obra tampoco.**

En este sentido, para que las partidas "Cámara de Inspección (Buzones)", se consideren ejecutadas al 100%, debieron haberse realizado los trabajos de colocación del marco de fierro fundido¹¹ en la losa superior de las tapas de sus respectivos buzones; pues este forma parte de las partidas; y es un elemento que sirve de apoyo a la tapa correspondiente.
