**INFORME DE CONTROL ESPECÍFICO N° 012-2021-2-  
0616-SCE**

**"PROCESO DE EJECUCIÓN DE LA OBRA:  
INSTALACIÓN DE LOS SERVICIOS DE AGUA  
POTABLE Y LETRINAS CON BIODIGESTORES EN EL  
CENTRO POBLADO SANTA ROSA DE UNANCA PALO  
BLANCO, SAN PABLO, SAN PABLO, CAJAMARCA"**

**3 DE FEBRERO DE 2017 AL 22 DE FEBRERO DE 2021**

### ENTIDAD PAGÓ A FAVOR DE CONTRATISTA, PARTIDAS EJECUTADAS PARCIALMENTE Y PARTIDAS NO EJECUTADAS, AFECTANDO LA DURABILIDAD DE LAS ESTRUCTURAS DE LA OBRA; OCASIONANDO PERJUICIO ECONÓMICO A LA ENTIDAD ASCENDENTE A S/ 154 773,75.

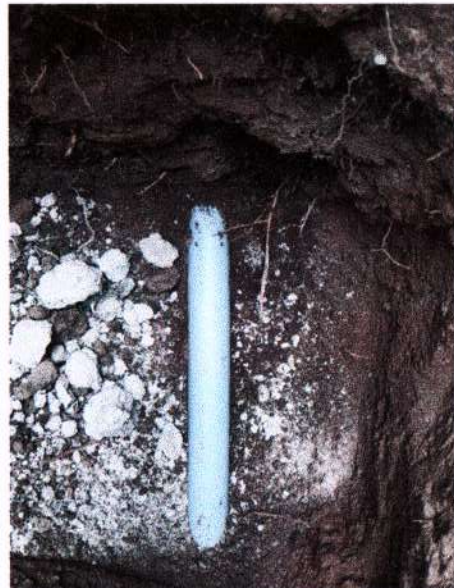
Fotografía n.º 1:

Se aprecia que no se ha instalado cama de apoyo de tubería con material tamizado (arena fina o tierra cernida).

Del Acta de Inspección Física a la Obra, se tiene que el Contratista no ejecutó la partida Cama de Apoyo para Tuberías con Material Propio, partida que involucra tanto al Expediente Inicial como al Adicional Deductivo Vinculante de Obra n.º 01 (ver Imágenes n.ºs 08 y 09); no obstante, la Entidad aprobó y pagó las valorizaciones por el 100% de la meta de la partida antes mencionada, así como el comité de recepción de obra, no advirtió de los metrados no ejecutados, situación que ha generado un perjuicio económico a la Entidad por **S/ 76 580,62**.

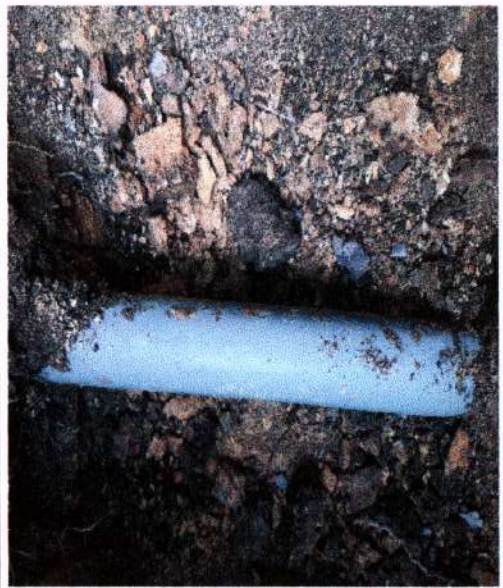
Fotografía n.º 2:

Se aprecia que no se ha instalado cama de apoyo de tubería con material tamizado (arena fina o tierra cernida).

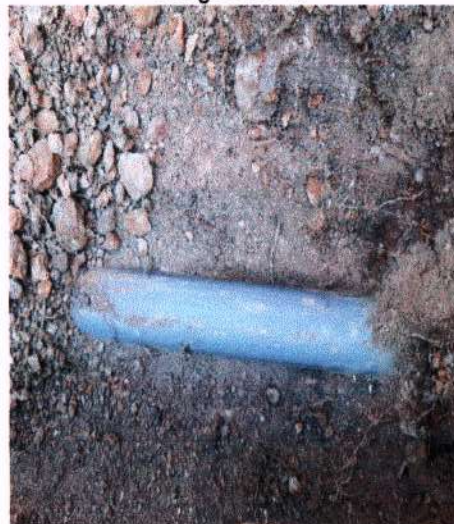
Fotografía n.º 3:

Se aprecia que no se ha instalado cama de apoyo de tubería con material tamizado (arena fina o tierra cernida).

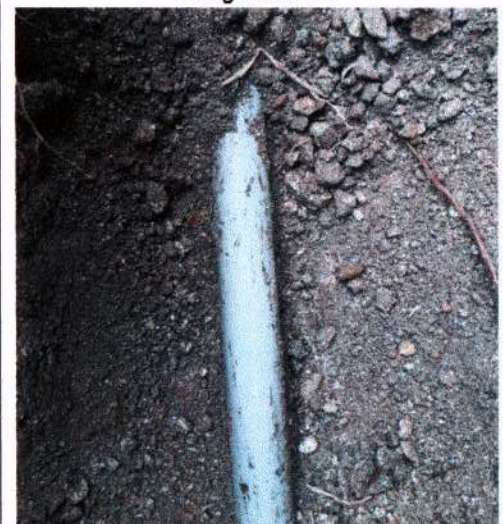
Fotografía n.º 4:

Se aprecia que no se ha instalado cama de apoyo de tubería con material tamizado (arena fina o tierra cernida).

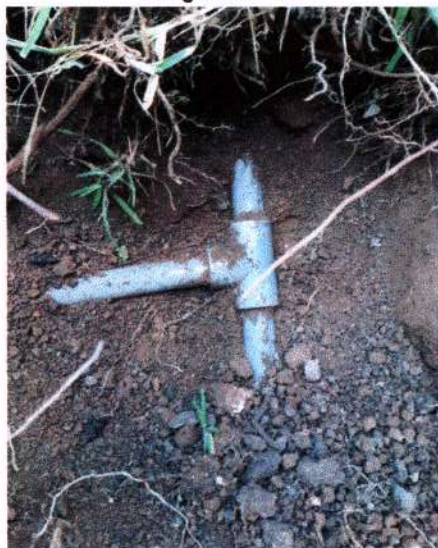
Fotografía n.º 5:

Se aprecia que no se ha instalado cama de apoyo de tubería con material tamizado (arena fina o tierra cernida).

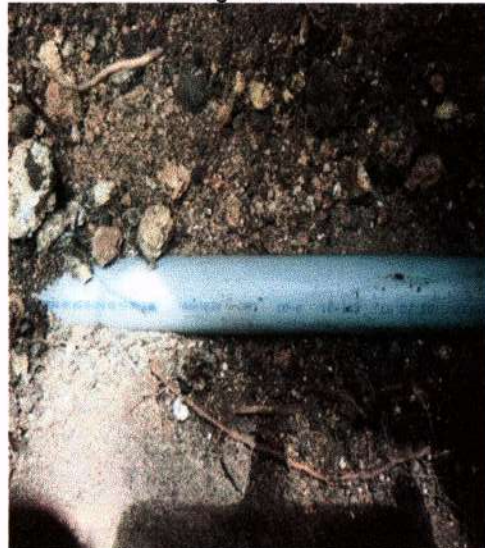
Fotografía n.º 6:

Se aprecia que no se ha instalado cama de apoyo de tubería con material tamizado (arena fina o tierra cernida).
