**INFORME DE CONTROL ESPECÍFICO N° 013-2021-2-  
0617-SCE**

**SERVICIO DE CONTROL ESPECIFICO A HECHOS CON  
PRESUNTA IRREGULARIDAD A AUTORIDAD  
AUTÓNOMA DE MAJES**

**"PAGO POR SERVICIOS PARA EL SISTEMA DE  
ADUCCIÓN COLCA SIGUAS"**

**1 DE MARZO DE 2018 AL 31 DE DICIEMBRE DE 2019**

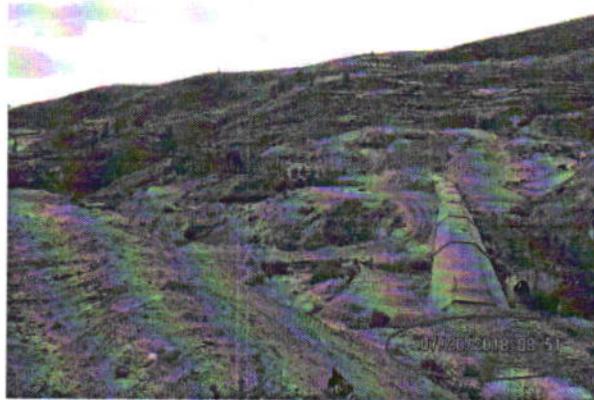
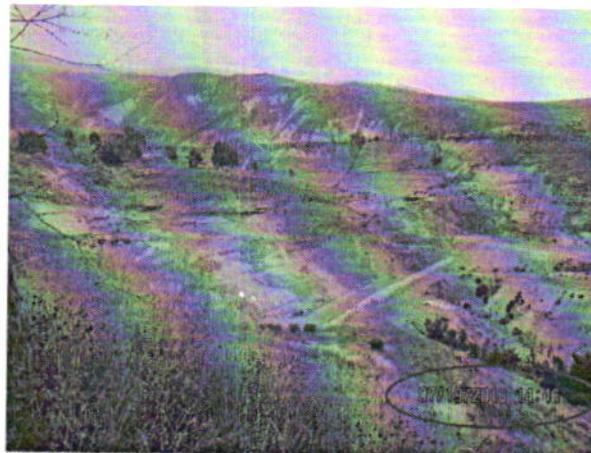
Ejemplos de vistas fotográficas incluidas en el Informe  
Geológico Canal 9

Fuente: Expediente Técnico "Rehabilitación y Puesta en Funcionamiento del Canal 9" presentado por Máximo Nina Lupaca  
\*Captura incluida en la caratula del Informe Geológico Canal 9, con fecha 20 de julio de 2018, horas 08:51:

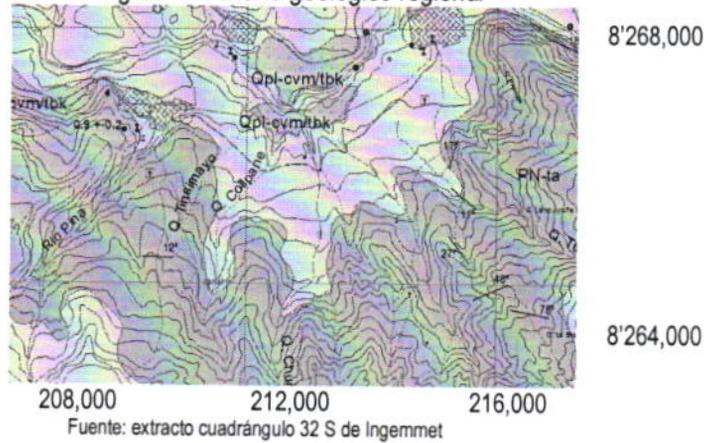
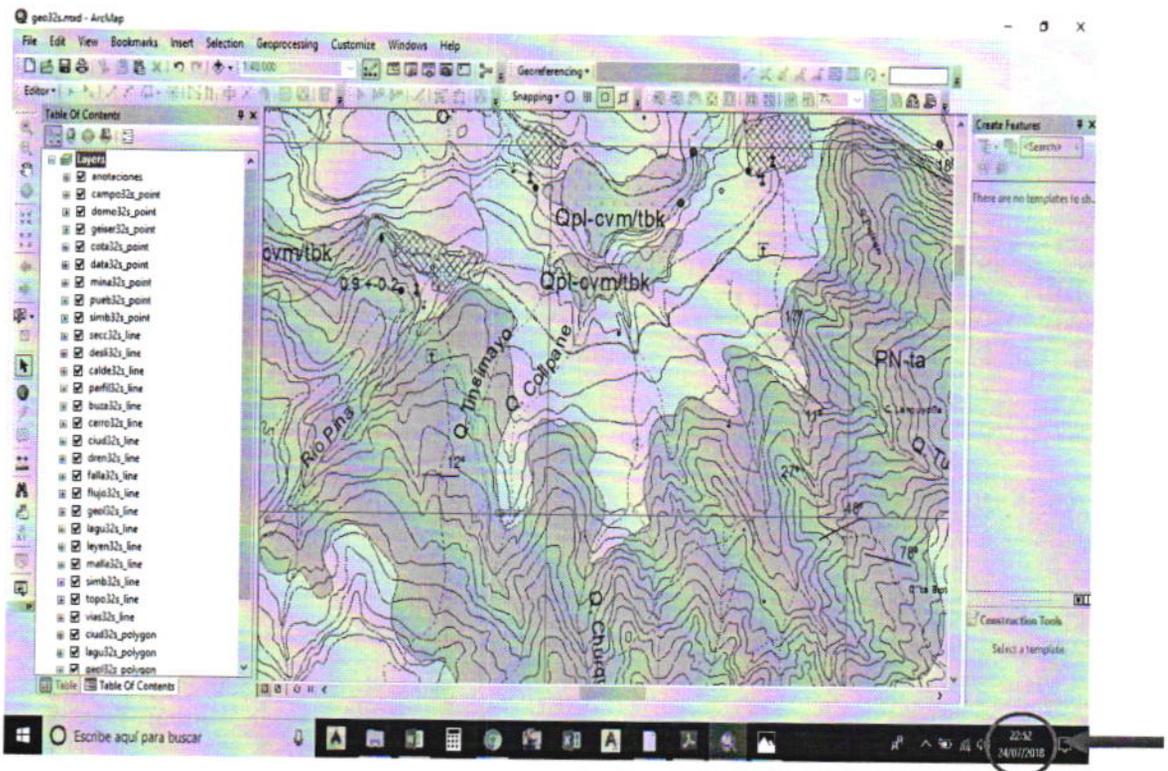
Figura 4. Plano geológico regional

De igual modo, la figura 4. "Plano geológico regional", en su versión original no recortada, se evidencia que la captura de pantalla del plano geológico regional con fuente Ingemmet, fue realizada el 24 de julio de 2018, conforme a la fecha que se aprecia en la esquina inferior derecha, es decir, también en fecha anterior a la emisión de la orden de servicio n.º 0000536 (Apéndice n.º 8) y su posterior notificación, conforme se advierte a continuación:

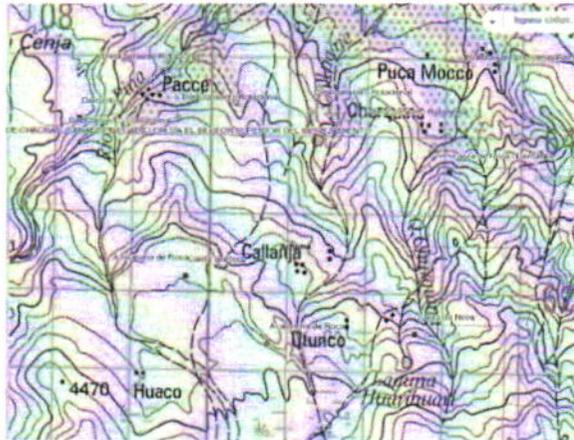
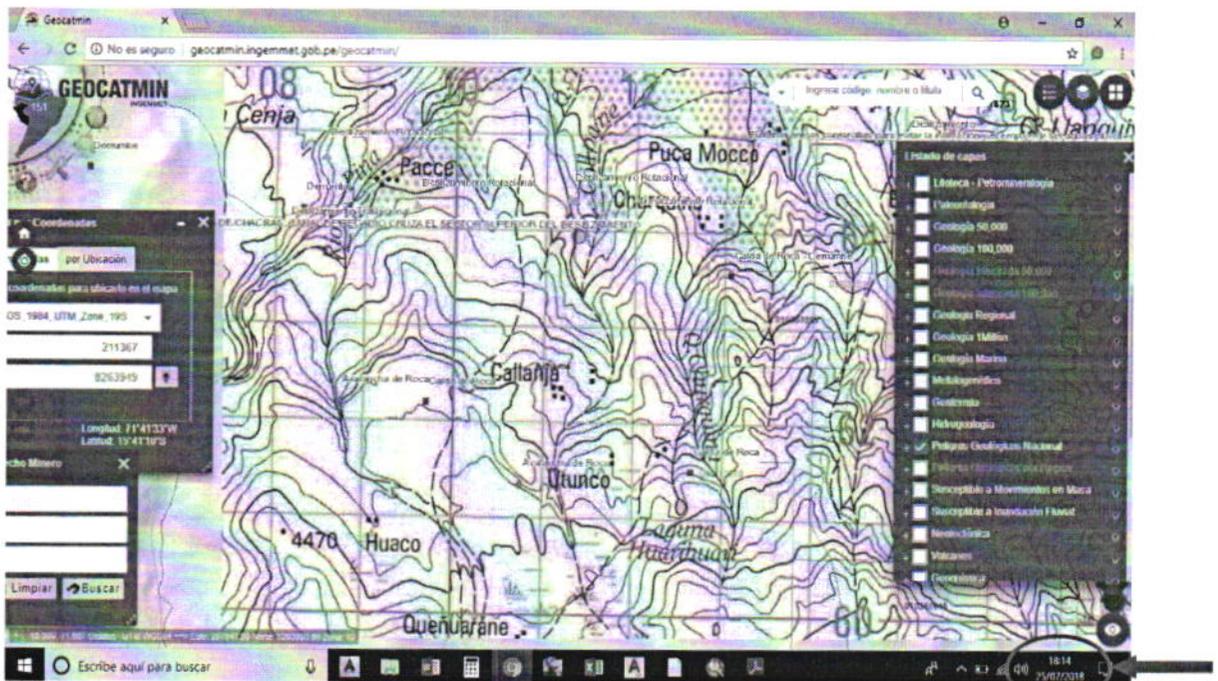
Figura 6. Eventos Geodinámicos Externo alrededores del Proyecto.

Asimismo, en lo concerniente a la figura 6, "Eventos Geodinámicos Externo alrededores del Proyecto" se tiene que la captura original de pantalla, que fue recortada, fue realizada el 25 de julio de 2018, con fuente GEOCATMIN, momento previo a la notificación de la orden de servicio n.º 0000536 (Apéndice n.º 8) a Máximo Nina Lupaca, de acuerdo al siguiente detalle:

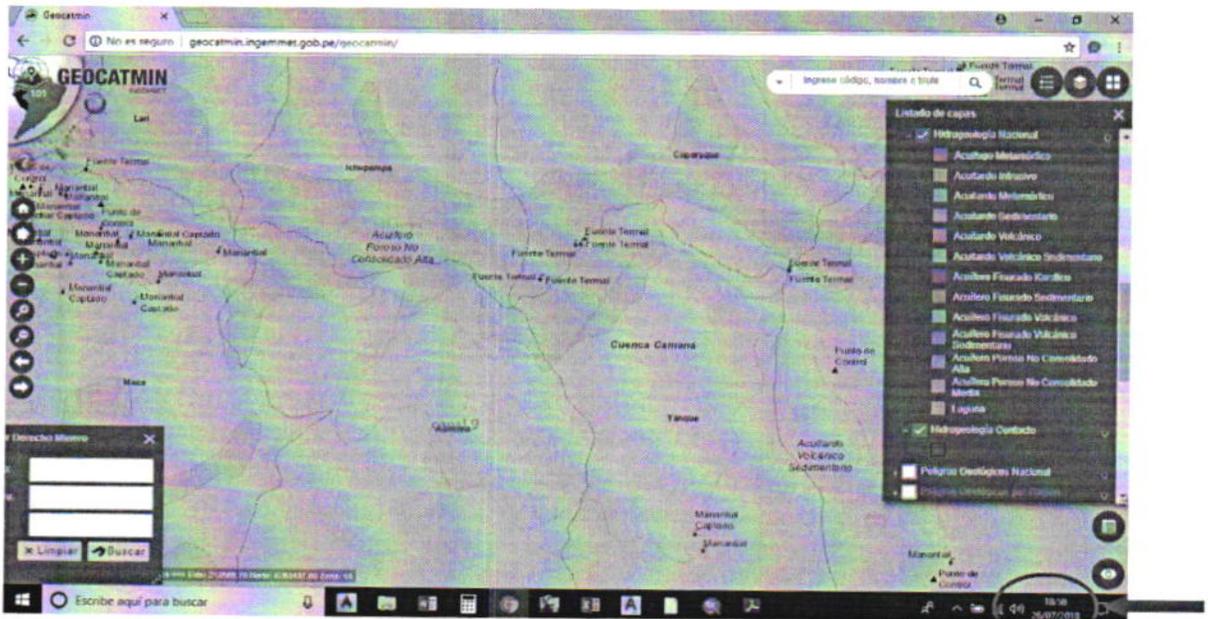
Figura 7. Mapa hidrogeológico alrededor del Proyecto.

Idéntica situación respecto de la figura 7. "Mapa hidrogeológico alrededor del Proyecto" que, de acuerdo a la captura de pantalla original, que fue recortada en el informe geológico, se advierte

que esta fue realizada el 26 de julio de 2018, es decir el día en el que la orden de servicio n.º 0000536 (**Apéndice n.º 8**) fue notificada a Máximo Nina Lupaca, en vista del siguiente detalle:

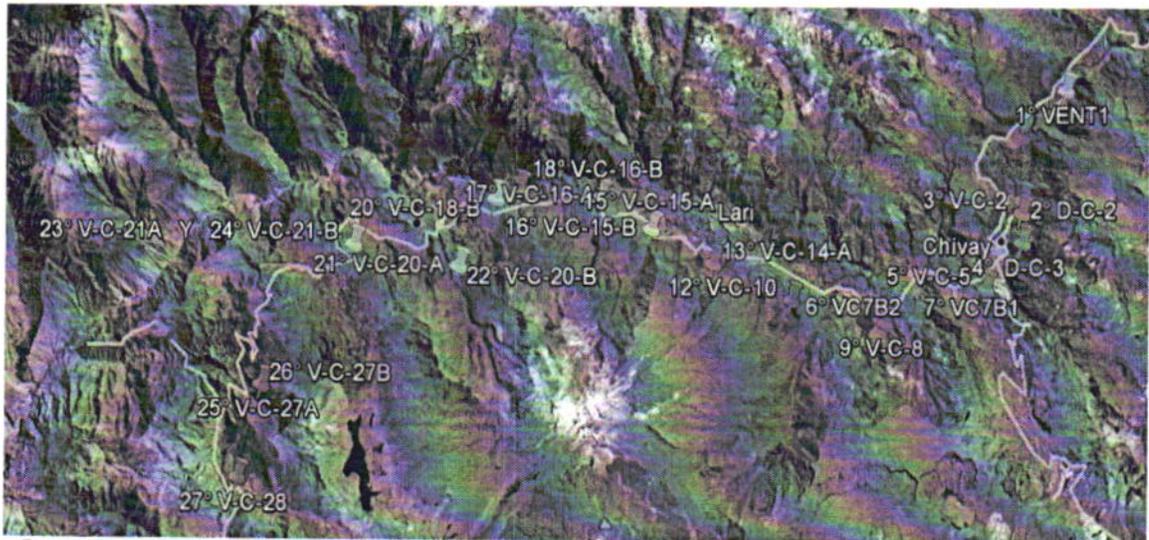
IMAGEN N° 4  
UBICACIÓN DE TOMAS DE AGUA EN MAPA SATELITAL

Las tomas de permanentes de agua se distribuyen a lo largo de la ruta Tuti – Ashua, como se observa en la imagen siguiente:

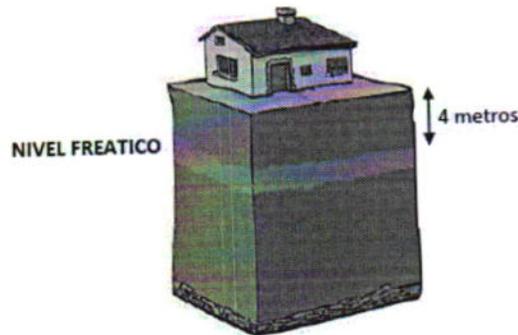
Ilustración N° 02.01. Máxima profundidad del nivel freático que define la opción tecnológica de disposición sanitaria de excretas

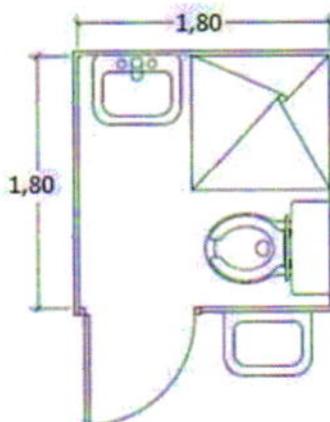
Ilustración N° 04.10. Vista de planta del UBS-TSM

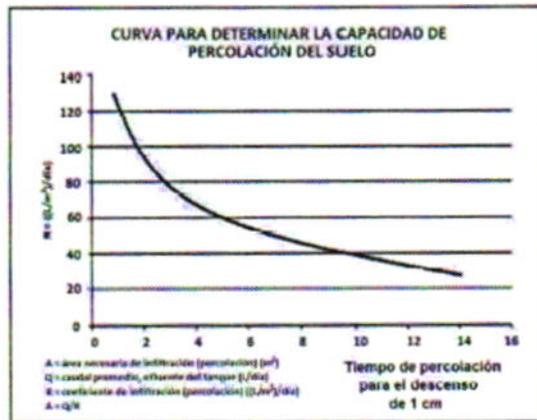
El coeficiente de infiltración para el test de percolación se determina con la siguiente ilustración:

Ilustración N° 04.11. Curva para determinar la capacidad de percolación del suelo

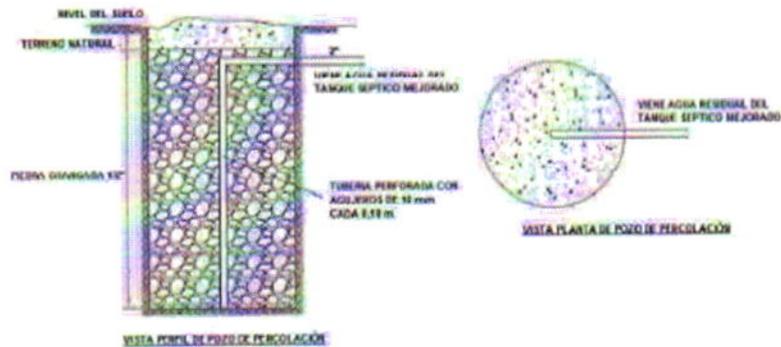
Ilustración N° 04.12. Pozo de Absorción

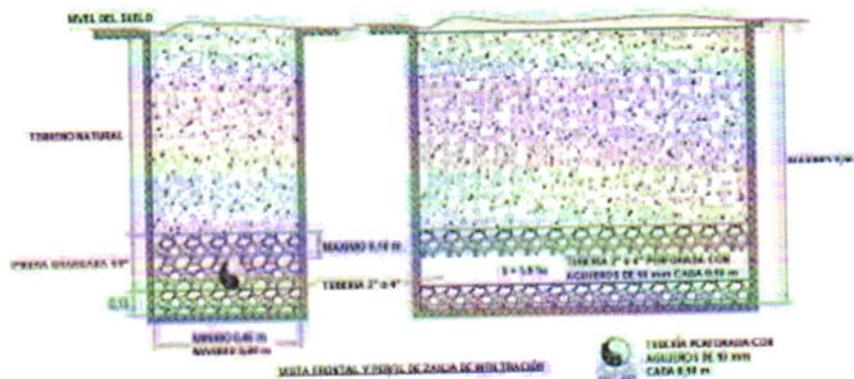
- La pendiente mínima de los drenes es de 1,50 ‰ (1,5 por mil) y un valor máximo de 5,00 ‰ (5 por mil).
- El material filtrante por utilizar dentro de la zanja es grava o piedra triturada con una granulometría de 1,5 a 5 cm y tubería de PVC de 110 mm de diámetros con juntas abiertas o perforaciones que permitan una distribución uniforme del líquido en el fondo de las zanjas.

Ilustración N° 04.13. Detalle de Zanja de Percolación
