**INFORME DE CONTROL ESPECÍFICO
N° 005-2021-2-0631-SCE**

**"EJECUCIÓN CONTRACTUAL Y SUPERVISIÓN DE LA OBRA
INSTALACIÓN DEL SERVICIO DE AGUA POTABLE Y DE
SANEAMIENTO CON BIODIGESTORESEN EL SECTOR FRONTÓN
ALTO C.P. SANTA ELENA, DISTRITO DE VIRÚ, PROVINCIA DE
VIRÚ, LA LIBERTAD"**

INFORME DE CONTROL ESPECÍFICO N° 005-2021-2-0631-SCE

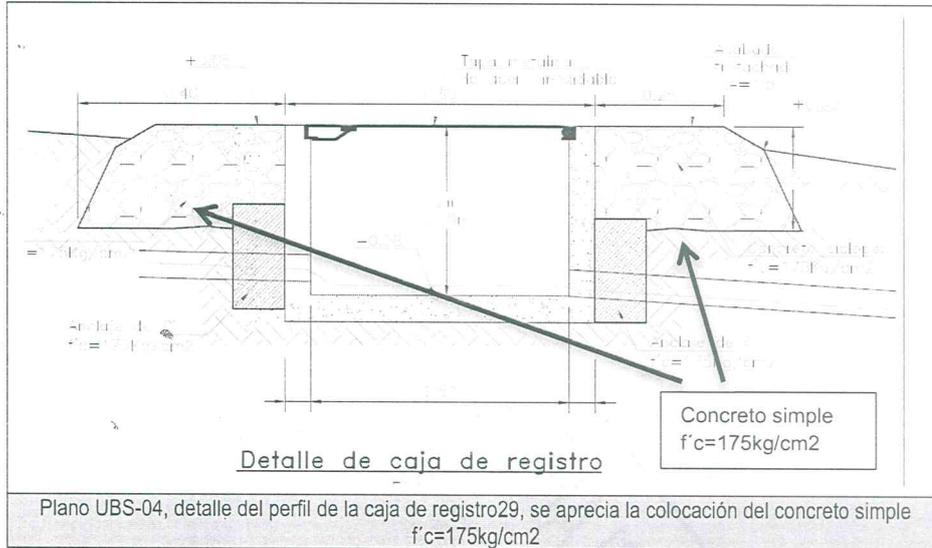
Imagen n.º 01

además, se encuentra considerada en el Plano UBS-02 Estructuras (apéndice n.º 47) que forma parte del expediente técnico, según como se muestra en la imagen siguiente:

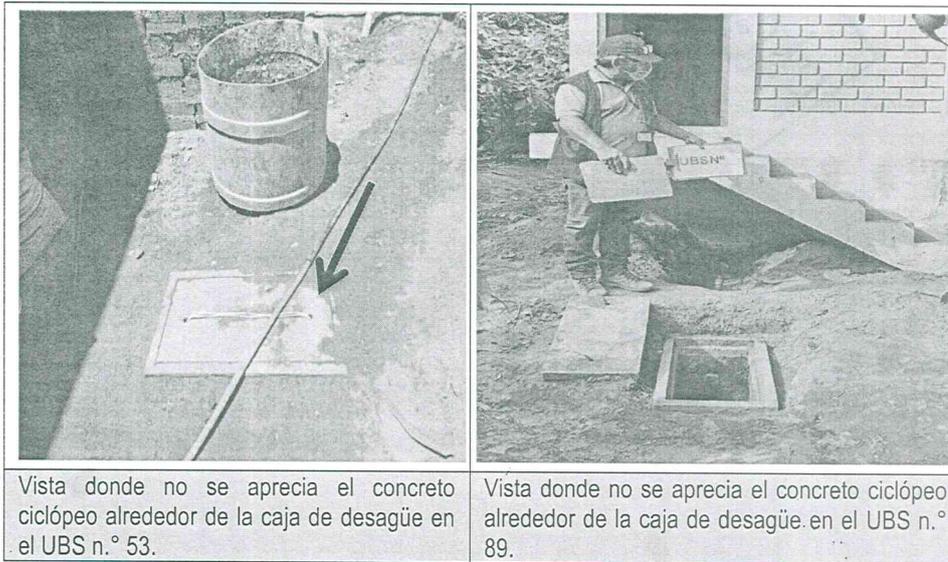
Vista fotográfica n.º 1 y 2

Lo indicado se evidencia en la siguiente fotografía que se muestra a continuación:

Fuente: Acta de visita de inspección física de obra de 14 al 31 de marzo de 2021 (apéndice n.º 46).
Elaborado por: Comisión de Control

Sin embargo, de la revisión a las valorizaciones n.ºs 02 (apéndice n.º 22), 03 (apéndice n.º 23) y 04 (apéndice n.º 24), correspondientes a los meses de febrero, marzo y abril, respectivamente; se evidenció que se valorizaron al 100%, siendo aprobadas por la supervisión de la Obra y contando con

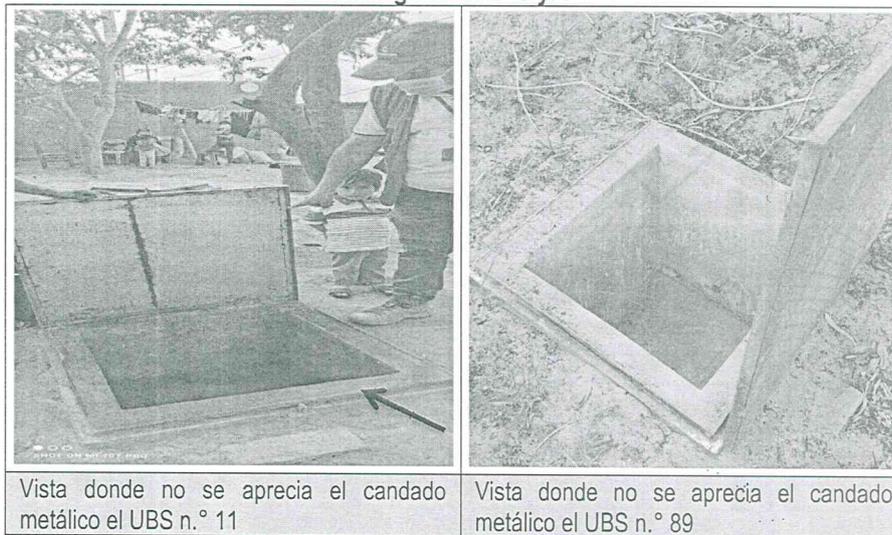
Vista fotográfica n.º 3 y 4

Lo indicado se evidencia en la siguiente fotografía que se muestra a continuación:

Fuente: Acta de visita de inspección física de obra de 14 al 31 de marzo de 2021 (apéndice n.º 46).
Elaborado por: Comisión de Control.

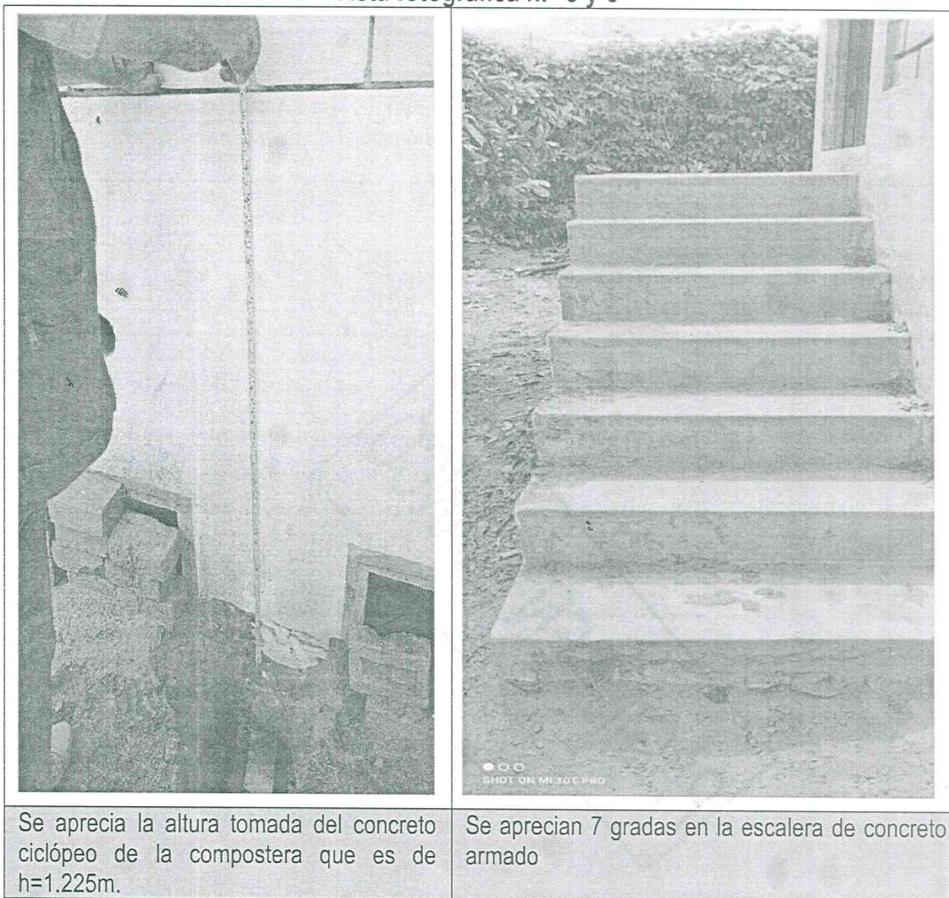
Vista fotográfica n.º 5 y 6

Imagen n.º 3, debieron haberse ejecutado ocho (8) contra pasos o gradas; sin embargo, de la visita de inspección realizada por la Comisión de Control³⁴, sólo se verificó que se ejecutaron siete (7) contra pasos o gradas, afectando a sus sub partidas respectivamente, de acuerdo a las imágenes fotográficas 5 y 6, que a continuación se detalla:

Se aprecia la altura tomada del concreto ciclópeo de la compostera que es de h=1.225m.

Se aprecian 7 gradas en la escalera de concreto armado

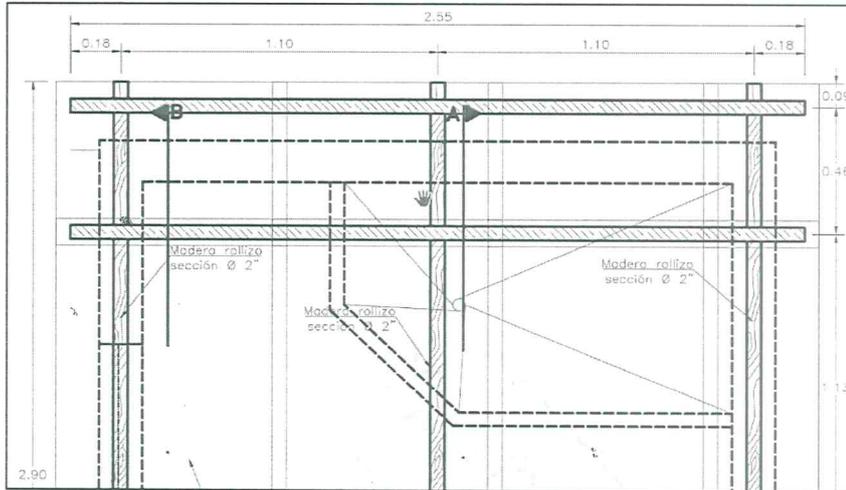
Imagen n.º 4
Detalle de armadura de vigas de madera del plano UBS-02

Al respecto, en el plano UBS-02: Estructuras (apéndice n.º 47) del expediente técnico, se especificó la ejecución de tres (3) vigas de madera, las cuales deberán estar colocadas sobre los muros de las ochenta y nueve (89) UBS, tal como se aprecia en las siguientes imágenes:

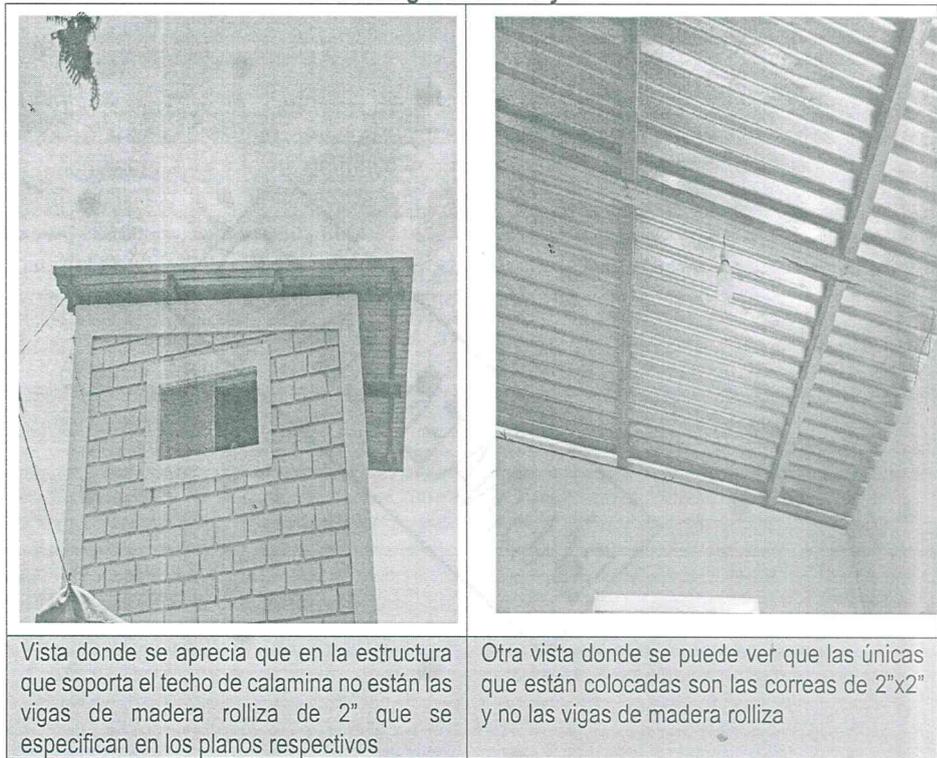
Vista fotográfica n.º 7 y 8

No obstante, de la visita de inspección de obra realizada por la Comisión de Control³⁵, se verificó que, en la instalación de las estructuras de madera y cobertura, en la partida **03.01.05.03: Vigas de madera rollizo diámetro 2"x2.40M**, no se ha empleado la madera rolliza de 2", especificada en el costo unitario y en los planos respectivos. Esto se aprecia en las imágenes siguientes:

Vista donde se aprecia que en la estructura que soporta el techo de calamina no están las vigas de madera rollizo de 2" que se especifican en los planos respectivos

Otra vista donde se puede ver que las únicas que están colocadas son las correas de 2"x2" y no las vigas de madera rollizo

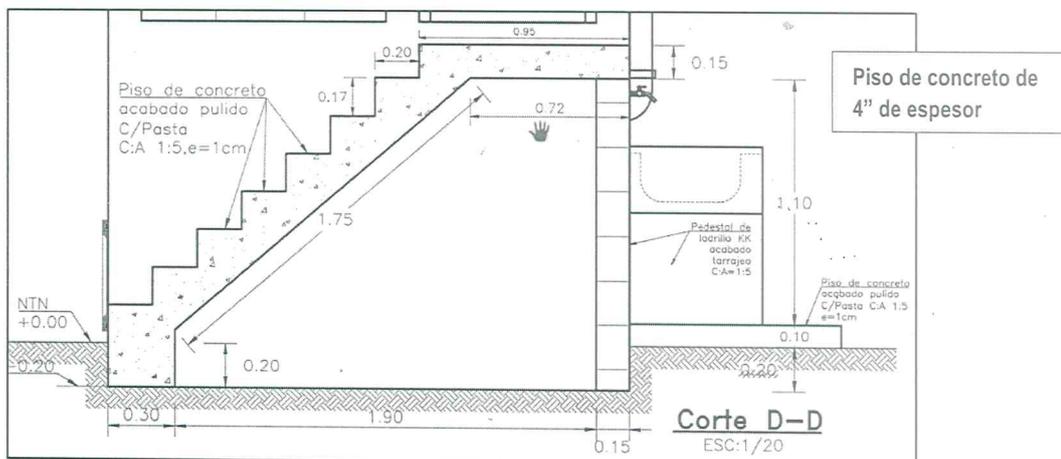
Imagen n.º 7

Al respecto, en el plano UBS-01: Arquitectura (apéndice n.º 47) del expediente técnico de la obra, se especifica "Piso de concreto con acabado pulido con pasta C:A 1:5 e=1cm.", tal como se indica en la imagen siguiente:

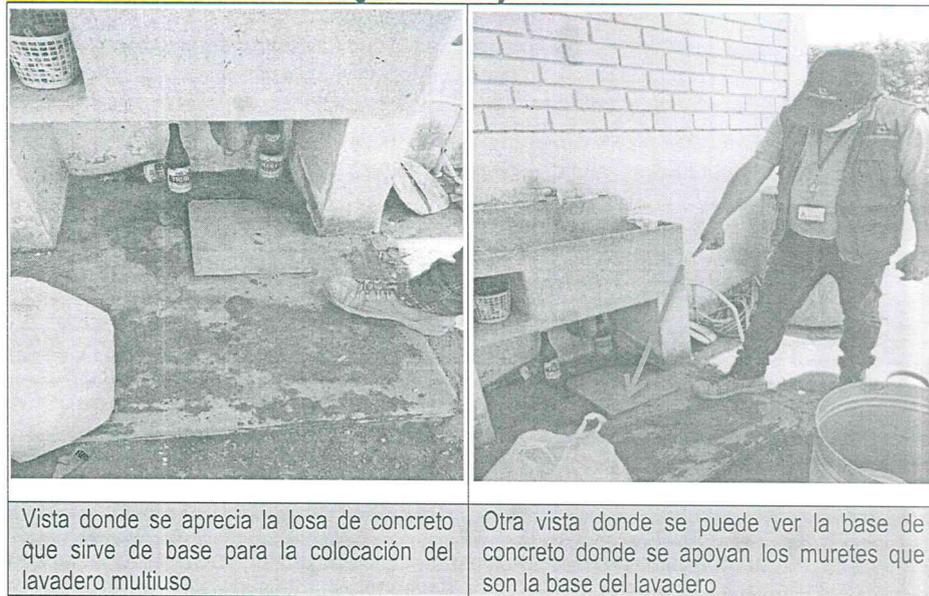
Vista fotográfica n.º 9 y 10

Vista donde se aprecia la losa de concreto que sirve de base para la colocación del lavadero multiuso

Otra vista donde se puede ver la base de concreto donde se apoyan los muretes que son la base del lavadero

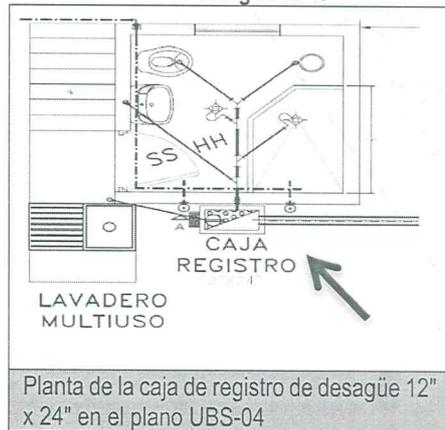
Imagen n.º 9

De acuerdo a lo contemplado en el plano UBS-04: Tratamiento Complementario (apéndice n.º 47) del expediente técnico, la ubicación de la partida relacionada a las cajas de registro de desagüe 12" x 24", debe ser al costado del módulo UBS, tal como se verifica en la imagen que a continuación se muestra:

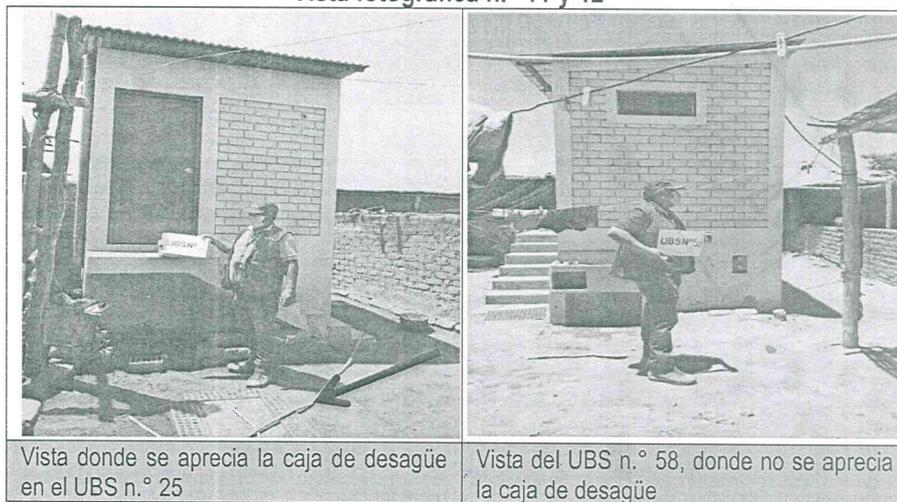
Vista fotográfica n.º 11 y 12

Al respecto, es de precisar que la citada partida debió ejecutarse en los ochenta y nueve (89) UBS como parte del sistema de desagüe de las aguas residuales que van hacia la cámara repartidora y termina en las zanjas de infiltración; asimismo, de la visita realizada se verificó, que las cajas de registro de desagüe 12" x 24", que sí se ejecutaron, no fueron colocadas en el lugar que se indica en **Plano UBS-04: Tratamiento Complementario (apéndice n.º 47)** del expediente técnico, que es al costado del módulo UBS, tal como se puede evidenciar en la vista fotográfica siguiente:

Fuente: Acta de visita de inspección física de obra de 14 al 31 de marzo de 2021 (**apéndice n.º 46**).
Elaborado por: Comisión de Control.

De lo señalado, para autorizar el pago de la mencionada partida, se debió haber verificado los metrados y que estén ejecutadas en su totalidad; sin embargo, las valorizaciones n.ºs 02 (**apéndice n.º 22**), 03 (**apéndice n.º 23**), y 04 (**apéndice n.º 24**), contaron con la aprobación de la supervisión de la Obra y la conformidad del señor Walter Antonio López Luna, sub gerente de Obras Públicas e infraestructura y el señor Walter William Alvarado Quintana, gerente de Infraestructura y Desarrollo Urbano Rural.

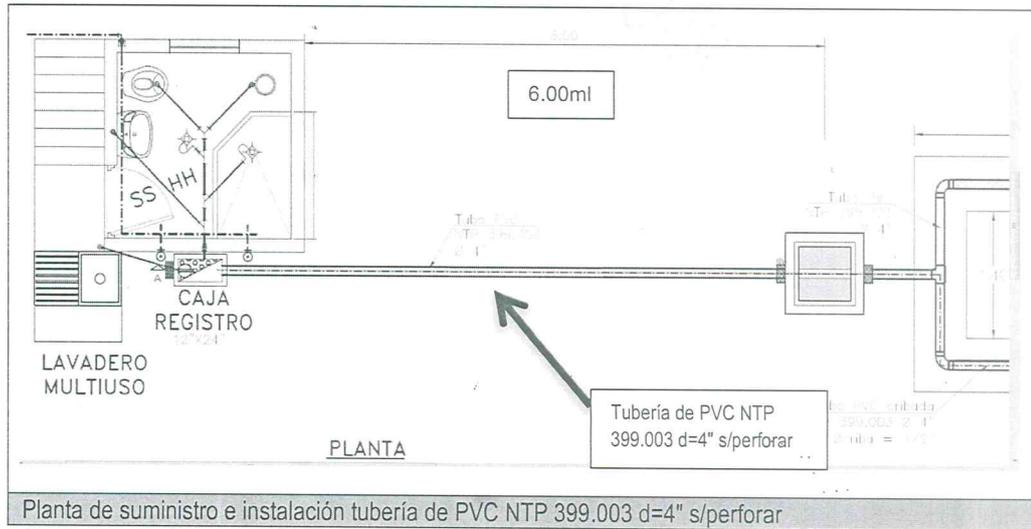
Imagen n.º 10

De acuerdo al plano UBS-04: Tratamiento Complementario (apéndice n.º 47) del expediente técnico de obra, se indica que las dimensiones y longitud de la tubería de PVC NTP 399.003 d=4": 6.00 ml (Desde la pared del UBS hasta caja de registro de desagüe), tal como se indica:

De igual forma, de acuerdo a lo indicado en la planilla de metrados, la tubería debió estar colocada entre la caja de registro de desagüe y la caja de distribución en una distancia de L=9.31 ml³⁸.

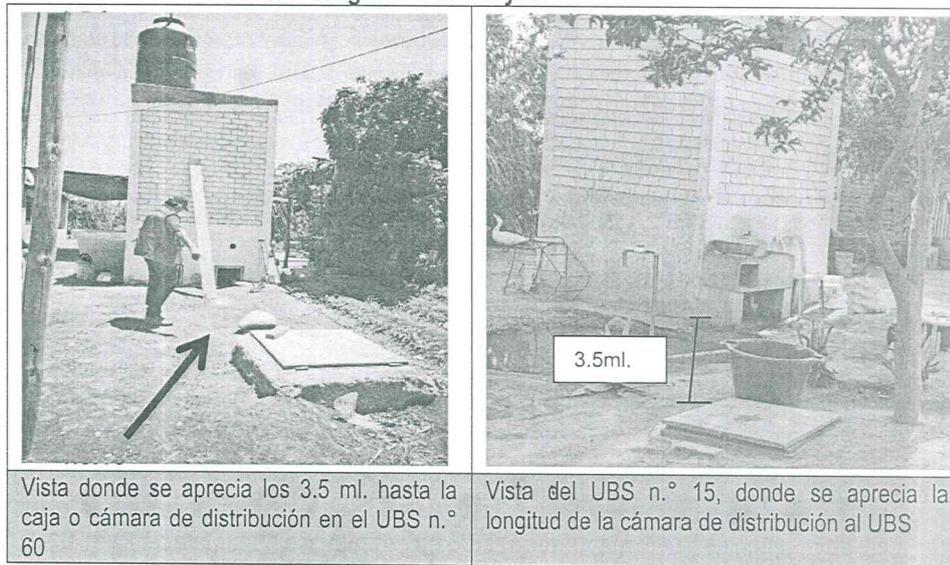
Vista fotográfica n.º 13 y 14

Empero, durante la visita de inspección a la obra realizada por la Comisión de Control³⁹, se constató que la partida **Suministro e instalación tubería de PVC NTP 399.003 d=4" s/perforar**, tiene un metrado real ejecutado menor al indicado en el expediente técnico, verificándose que en los ochenta y nueve (89) UBS, se colocó en promedio a una distancia **d=3.5 ml**. Estas diferencias en la longitud se evidencian en las tomas fotográficas siguientes:

Fuente : Acta de visita de inspección física de obra de 14 al 31 de marzo de 2021 (apéndice n.º 38).
Elaborado por: Comisión de Control.

Pese a los hechos mencionados, se evidenció que las valorizaciones n.ºs 02 (apéndice n.º 22), 03 (apéndice n.º 23) y 04 (apéndice n.º 24), contaron con la aprobación de la supervisión de la Obra y con la conformidad del señor Walter Antonio López Luna, sub gerente de Obras Públicas e infraestructura y el señor Walter William Alvarado Quintana, gerente de Infraestructura y Desarrollo Urbano Rural. Asimismo, los metrados realmente ejecutados por el Contratista correspondiente a la citada partida, se exponen en el siguiente cuadro⁴⁰:

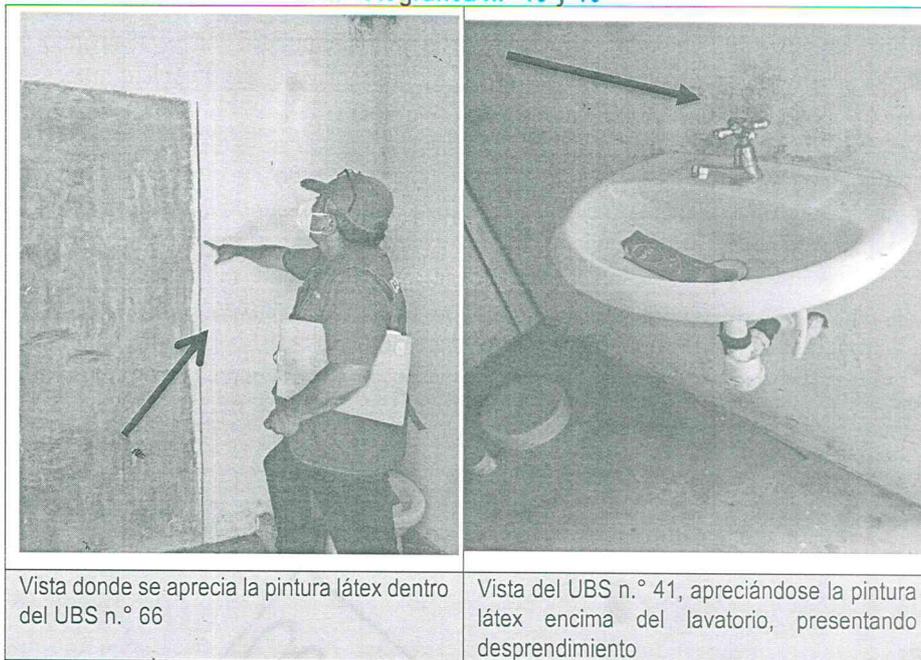
Vista fotográfica n.º 15 y 16

Fuente: Acta de visita de inspección física de obra de 14 al 31 de marzo de 2021 (apéndice n.º 46).
Elaborado por: Comisión de control.

Por otro lado, de la revisión efectuada al cuaderno de obra (apéndice n.º 30), en ninguno de los asientos suscritos por el residente y supervisor de obra, se indica el cambio de pintura en los interiores de los UBS.

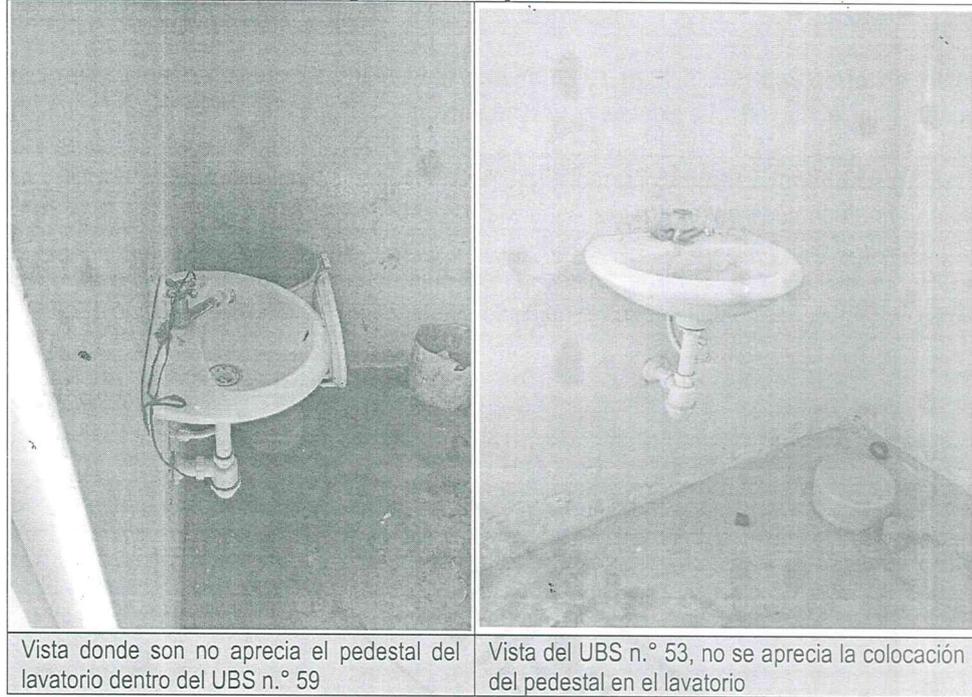
Vista fotográfica n.º 17 y 18

incumpliendo lo establecido en los planos, especificaciones técnicas, análisis de costo unitario y presupuesto del expediente técnico de la obra, según se muestra en las siguientes tomas fotográficas:

Fuente: Acta de visita de inspección física de obra de 14 al 31 de marzo de 2021 (apéndice n.º 46).
Elaborado por: Comisión de Control.

No obstante, a pesar que el Contratista ejecutó la partida **03.01.13.02.03.02: Lavatorio de pared blanco (cerámico) i/grifería y accesorios**, al margen de lo establecido en los planos de las instalaciones sanitarias (apéndice n.º 47) y análisis de costos unitarios del expediente técnico (apéndice n.º 48), estas fueron valorizadas al 100% en las valorizaciones n.ºs 7 (apéndice n.º 27) y 8 (apéndice n.º 28), las cuales fueron aprobadas por el Supervisor, contando posteriormente con la conformidad del señor Walter Antonio López Luna, sub gerente de Obras Públicas e Infraestructura e señor Walter William Alvarado Quintana, gerente de Infraestructura y Desarrollo Urbano Rural, generando un pago por **S/ 12 044,46**, según como se detalla en el cuadro siguiente:

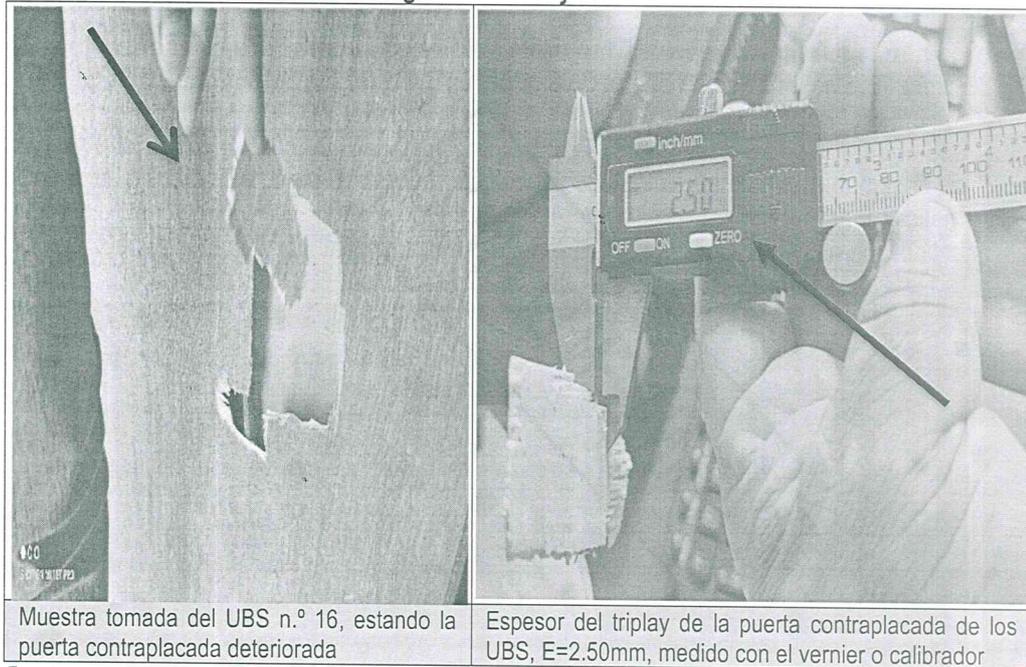
Vista fotográfica n.º 19 y 20

“De la verificación de las puertas contraplacadas en las unidades básicas de saneamiento se pudo observar que el triplay no cumple con el espesor indicado en el presupuesto y análisis de costos unitarios por lo que se tiene un deterioro prematuro. De la medida realizada con un vernier o calibrador, se obtuvo de una muestra el espesor de 2.50mm diferente a los 4mm indicado en el expediente técnico de obra”.

Muestra tomada del UBS n.º 16, estando la puerta contraplacada deteriorada	Espesor del triplay de la puerta contraplacada de los UBS, E=2.50mm, medido con el vernier o calibrador
--	---

Fuente : Acta de visita de inspección física de obra de 14 al 31 de marzo de 2021 (apéndice n.º 46).
Elaborado por : Comisión de Control.

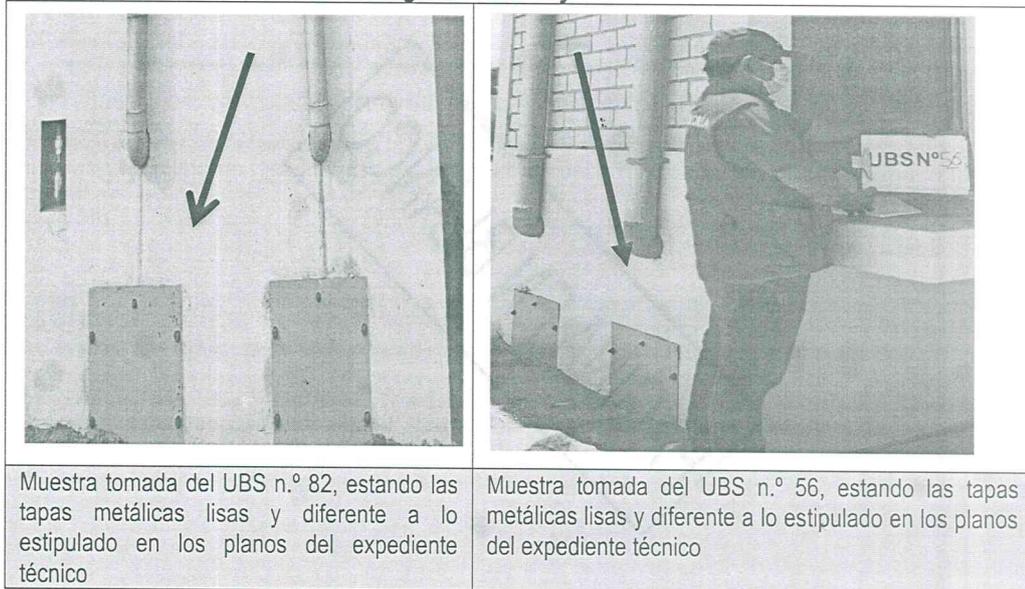
Vista fotográfica n.º 21 y 22

Dicho lo anterior, se advirtió que la "partida 03.02.06.03: Tapa metálica de acero estriado inox. 0.6m x 0.6, e=1/8", no fue ejecutada de acuerdo a lo indicado en el Plano UBS-02: Estructuras (apéndice n.º 47), presupuesto (apéndice n.º 44) y análisis de costos unitarios (apéndice n.º 44), tal como se muestra en las vistas fotográficas siguientes:

Fuente: Acta de visita de inspección física de obra de 14 al 31 de marzo de 2021 (apéndice n.º 46).
Elaborado por: Comisión de Control.

Sobre el particular, a pesar que el Contratista ejecutó la "partida 3.02.06.03: Tapa metálica de acero estriado inox. 0.6m x 0.6, e=1/8", al margen de lo establecido en el Plano UBS-02: Estructuras (apéndice n.º 47) y análisis de costos unitarios del expediente técnico (apéndice n.º 48), esta fue valorizada al 100% en las valorizaciones n.ºs 02 (apéndice n.º 22) y 04 (apéndice n.º 23), las cuales fueron aprobadas por el Supervisor, contando posteriormente con la conformidad del señor Walter Antonio López Luna, sub gerente de Obras Públicas e Infraestructura e señor Walter William Alvarado Quintana, gerente de Infraestructura y Desarrollo Urbano Rural; generando un pago de S/ 30 795,08, según como se detalla en el cuadro siguiente:
