**INFORME DE CONTROL ESPECÍFICO N° 017-2021-2-3614-SCE**

"EJECUCIÓN DE OBRA A LA I.E. NUESTRO SEÑOR DE  
LA MISERICORDIA DEL DISTRITO DE LUCMA,  
PROVINCIA DE GRAN CHIMÚ-LA LIBERTAD, POR  
ADMINISTRACIÓN DIRECTA"

**PERÍODO: 8 DE MAYO DE 2018 AL 31 DE DICIEMBRE DE 2018**

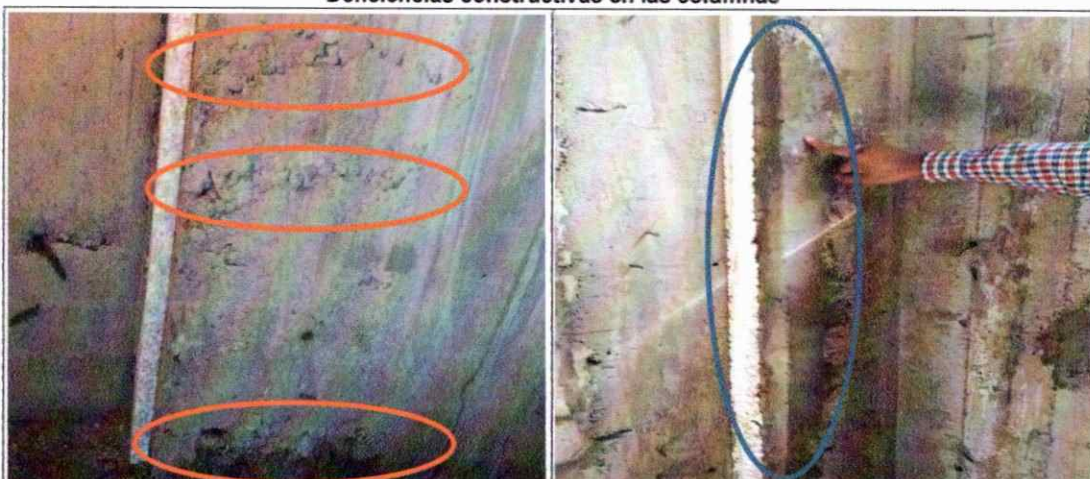
**Panel fotográfico n.º 1**  
**Deficiencias constructivas en las columnas**

<sup>30</sup> Son una segregación que genera vacíos en el elemento estructural, debido que el concreto no ha cubierto por completo los espacios que se tienen entre las partículas de agregado grueso, todo ello producto de que se ha empleado una dosificación de concreto y un encofrado que son técnicamente defectuosos, producto de un proceso constructivo deficiente.

En la fotografía de la izquierda se observa cangrejas en la columna; y en la fotografía de la derecha se observa que la columna fue resanada para cubrir las deficiencias en los procesos constructivos.

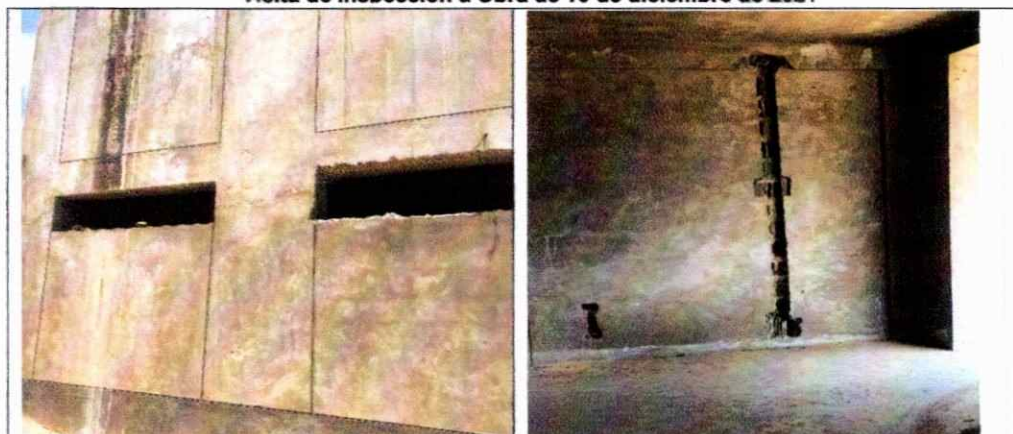
**Panel Fotográfico n.º 3**  
**Visita de Inspección a Obra de 10 de diciembre de 2021**

**Primera Ficha Técnica:** Falta de derrame en ventana (calle San Martín), Interior de aula 1 paredes y techo tarreados, piso culminado (cemento pulido) y picado de muros para tubería (falta resanes).

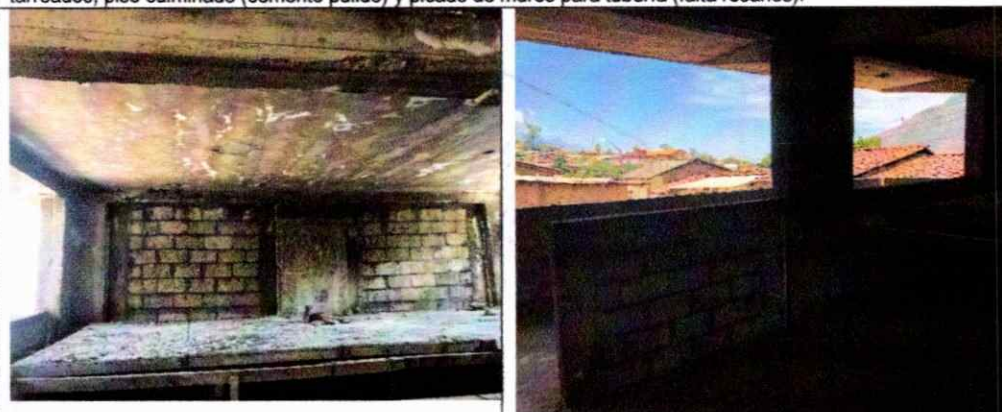
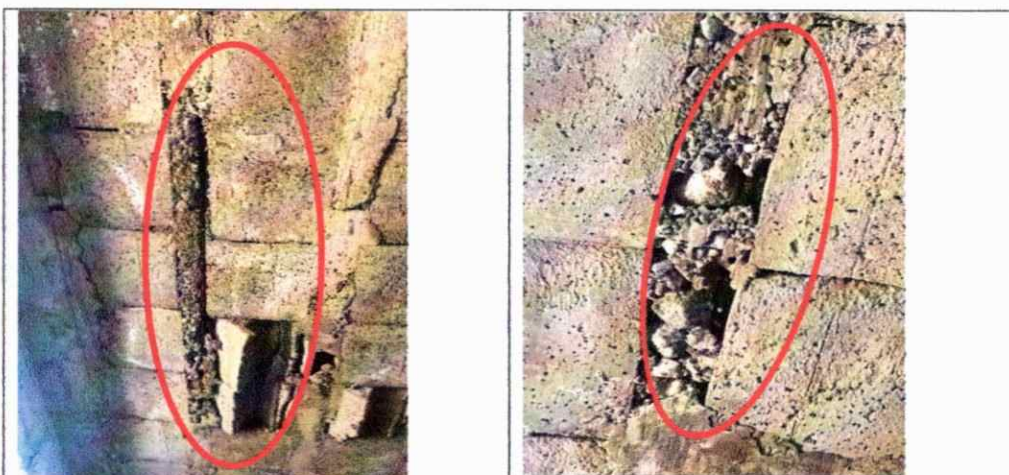
**Segunda Ficha Técnica:** Aula 1 segundo piso, parte del techo tarrajado falta contrapiso y piso, así también, falta tarrajeo de muros y derrames en puertas y ventana, escalera conecta al segundo piso con aulas ejecutadas en la tercera etapa falta revestir, pasillo de circulación de segundo piso falta tarrajeo de muros, contrapiso y piso, y techo aligerado, cangrejerías con fierro expuesto en viguetas.
