**INFORME DE AUDITORÍA
N° 001-2021-2-5338-AC-REF**

**AUDITORÍA DE CUMPLIMIENTO
GOBIERNO REGIONAL DE HUANCVELICA
HUANCVELICA, HUANCVELICA, HUANCVELICA**

**“EJECUCIÓN DE LA OBRA CREACIÓN DEL COMPLEJO
EDUCATIVO DEL NIVEL PRIMARIO Y SECUNDARIO EN EL
CENTRO POBLADO DE OCORO, DISTRITO DE
COLCABAMBA - TAYACAJA - HUANCVELICA”**

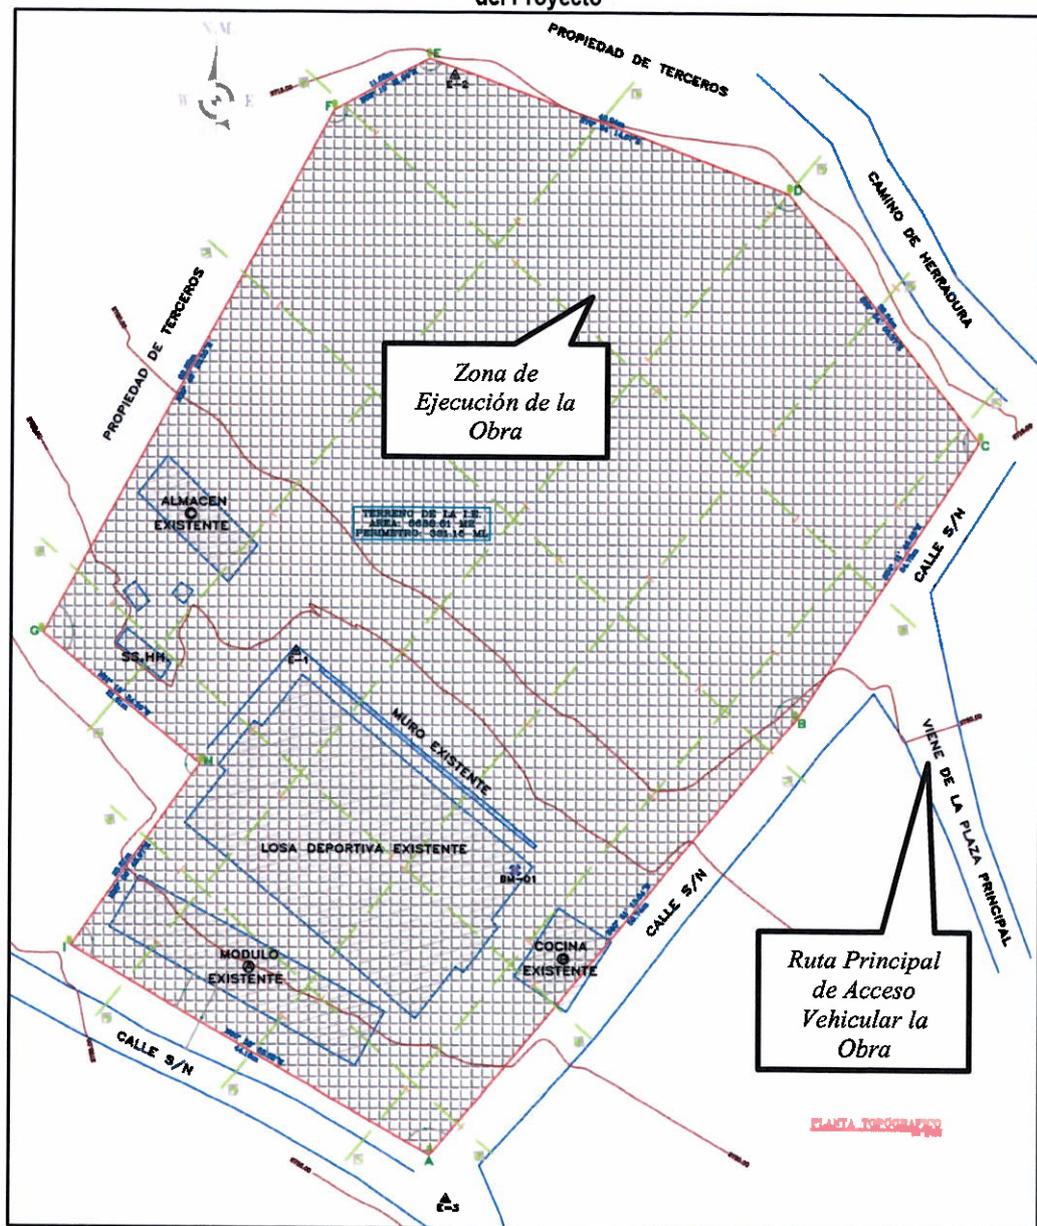
Imagen n° 1: Rutas de Acceso a la Obra, según Plano Topográfico del Expediente Técnico del Proyecto

Es de precisar que, con respecto a la opinión favorable del supervisor de obra, a la solicitud de ampliación de plazo n.º 4, se advierte que carecía de sustento técnico y presentó una causal de ampliación que no es verídica, debido a que, de la revisión al plano "Topográfico" lamina "TP-01" del expediente técnico y verificación al Mapa Global Satelital del programa "Google Earth", se comprobó que el Proyecto, tiene otras vías de acceso vehicular por donde se pudo realizar el traslado y abastecimiento de materiales para la Obra, durante el periodo de 12 de junio al 8 de julio de 2015 (26 días calendario), conforme se observa en las siguientes imágenes:

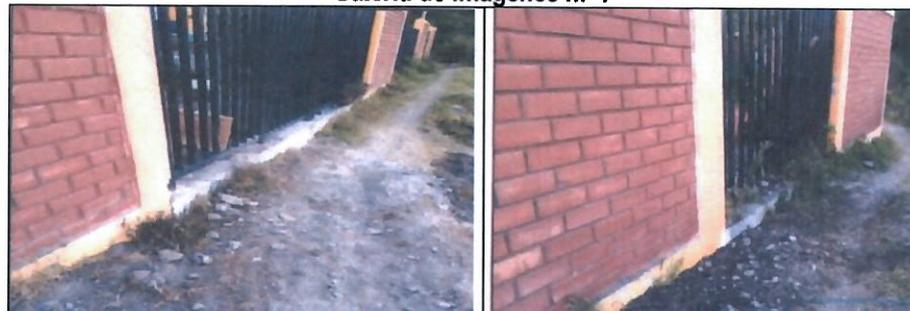
De la inspección técnica al cerco perimétrico colindante al pabellón bloque “B” del módulo de aulas secundarias de la Obra, se advierte que una parte del tramo D-E donde se observa tabiques de albañilería con acabado caravista y tramos de cerco metálico, presentan desplazamiento leve, asimismo en todo el tramo E-F ejecutada con tabiques de albañilería con acabado caravista, tiene un desplazamiento medio, y además una parte del tramo F-G se encuentra con tabiques de albañilería y se aprecia que tiene un desplazamiento fuerte; situaciones que ponen en riesgo la estructura del cerco perimétrico, debido a que los suelos donde se encuentra cimentados son rellenos y suelos inestables (colapsables), cuyos desplazamientos podría agravarse por las precipitaciones pluviales que ocasionarán mayores desplazamiento severos, daños estructurales irreparables y posible colapso de las mismas, situaciones que se observan en la siguiente galería de imágenes.

Imagen n.º1: En una parte del Tramo D-E donde se observa tabiques de albañilería con acabado caravista y tramos de cerco metálico, presentan desplazamiento leve.

- Disponer a la Oficina Regional de Supervisión y Liquidación, a fin de que elabore un plan de contingencias y ejecute las acciones pertinentes que eviten que siga el desplazamiento, daños estructurales y posible colapso del cerco perimétrico de los tramos F-G, E-F y D-E, aledaños al pabellón B de la Obra.

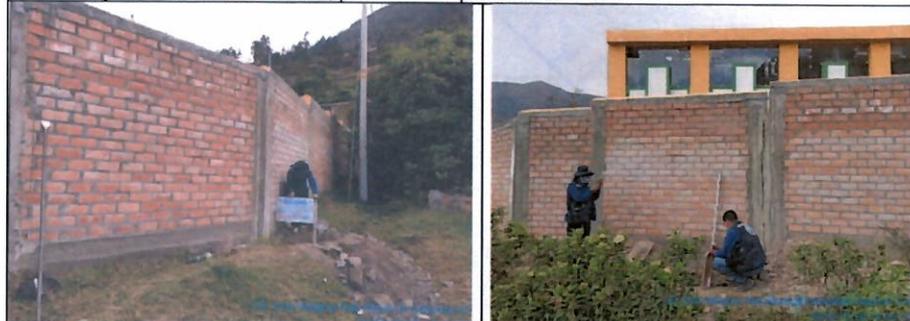
Imagen n.º2: En todo el Tramo E-F ejecutada con tabiques de albañilería con acabado caravista, tiene un desplazamiento medio.

- El cerco perimétrico que se encuentra en el tramo E-F, el cual sufre un desplazamiento de 4 cm aproximadamente, el cual podría agravarse por las precipitaciones pluviales que ocasionarán pérdida de capacidad portante por ser un suelo muy suelto.
- El cerco perimétrico evaluado actualmente no presenta daños estructurales, pero se prevé que con el tiempo pueda fallar por volteo y deslizamiento.

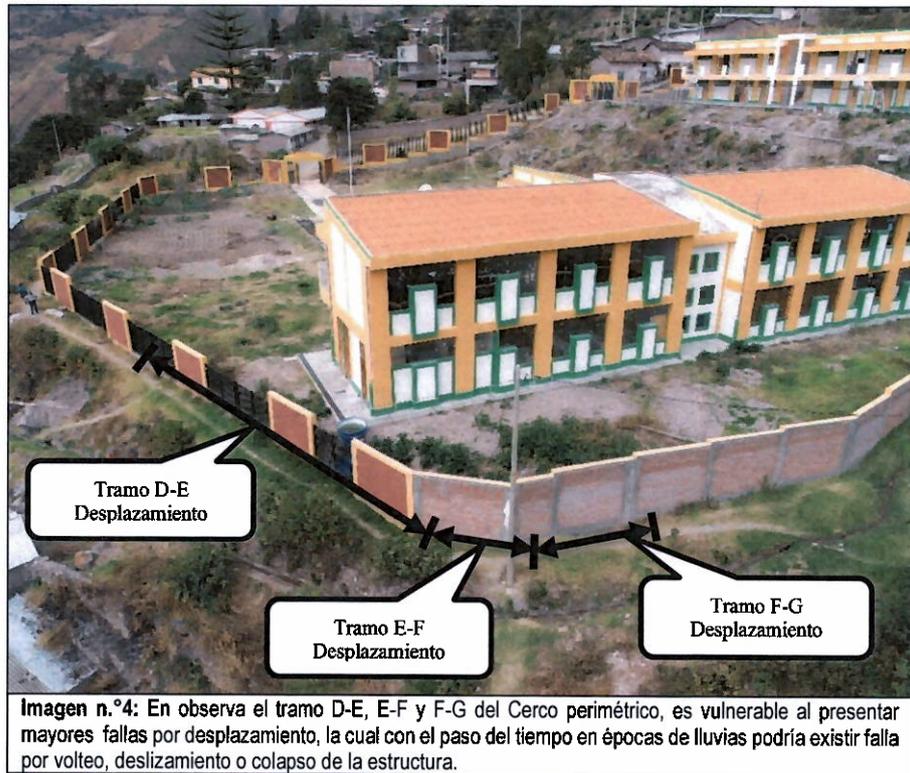
Imagen n.º3: En una parte del tramo F-G que se encuentra con tabiques de albañilería, se aprecia que tiene un desplazamiento fuerte

Las situaciones mencionadas, con respecto al Cerco perimétrico tramo F-G, E-F y D-E, que se encuentra cimentado sobre suelos inestable (colapsable) que no es apto para la construcción, presenta el riesgo de que en adelante presente daños estructurales que pone en peligro la seguridad de la población aledaña debido a que en épocas de lluvias podría producirse mayores desplazamientos severos, falla por volteo, deslizamiento y daños estructurales irreparables.
