**INFORME DE CONTROL ESPECÍFICO N° 030-2021-2-5338-SCE**

**SERVICIO DE CONTROL ESPECIFICO A HECHOS CON**  
**PRESUNTA IRREGULARIDAD A GOBIERNO**  
**REGIONAL HUANCAVELICA**

**"EJECUCIÓN DE LA OBRA: MEJORAMIENTO Y**  
**CREACIÓN DEL CAMINO VECINAL HUAYAO - COTAS -**  
**HUINCHULLAY - ZAÑULLA DEL DISTRITO DE ARMA Y**  
**DE LA PROVINCIA DE CASTROVIRREYNA,**  
**HUANCAVELICA"**

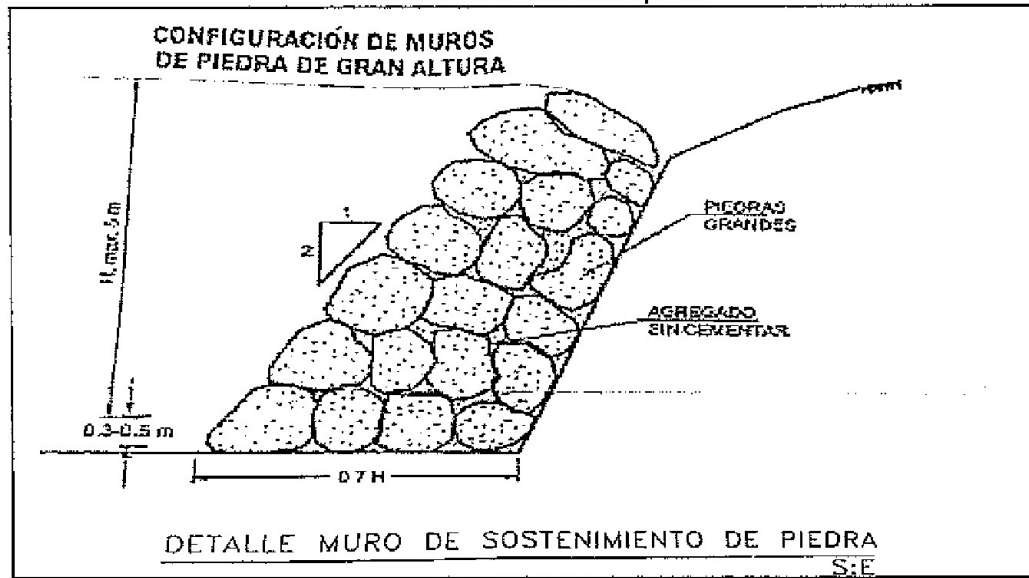
Imagen n.º1  
Detalle del muro seco de piedra

Fuente: Plano de Sección Transversal del expediente técnico de la Obra.

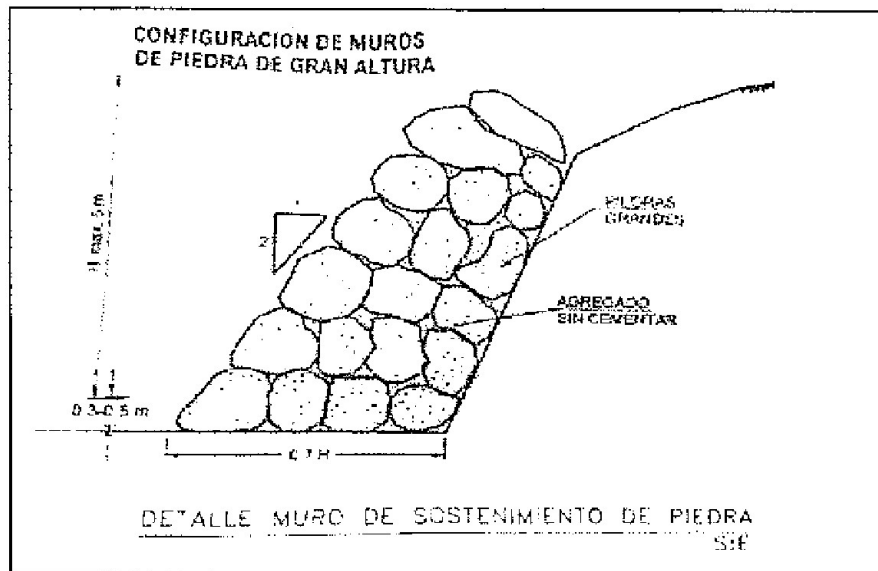
Lamina: ST-05

Plano: Sección Transversal Km 3+320-3+740.78 - Tramo II
