INFORME DE CONTROL ESPECÍFICO N° 030-2021-2-5338-SCE

"EJECUCIÓN DE LA OBRA: MEJORAMIENTO Y
CREACIÓN DEL CAMINO VECINAL HUAYAO - COTAS -
HUINCHULLAY - ZAÑULLA DEL DISTRITO DE ARMA Y
DE LA PROVINCIA DE CASTROVIRREYNA,
HUANCAVELICA"

16 DE JUNIO DE 2017 AL 13 DE AGOSTO DE 2019

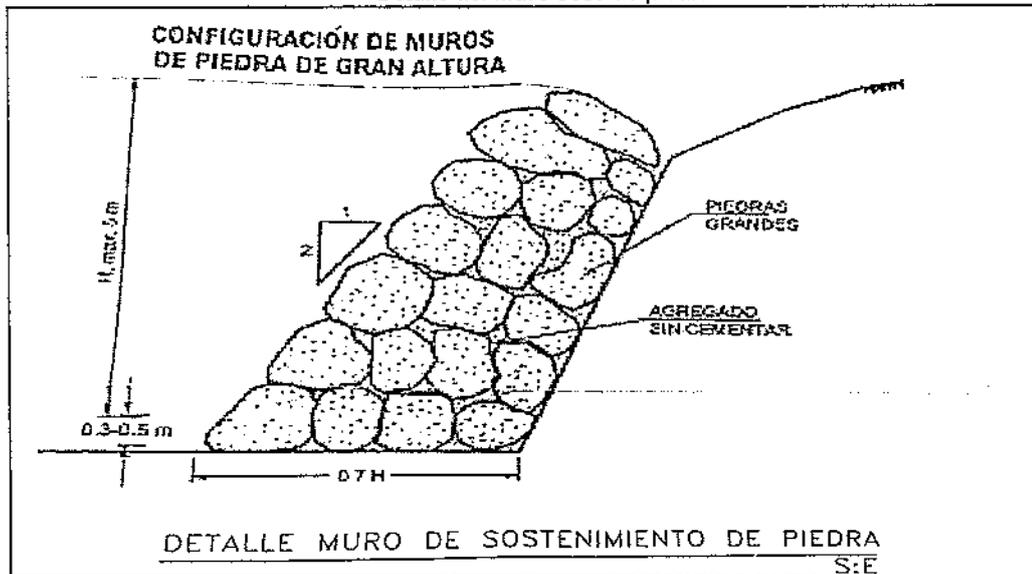
Imagen n.º1
Detalle del muro seco de piedra

Fuente: Plano de Sección Transversal del expediente técnico de la Obra.

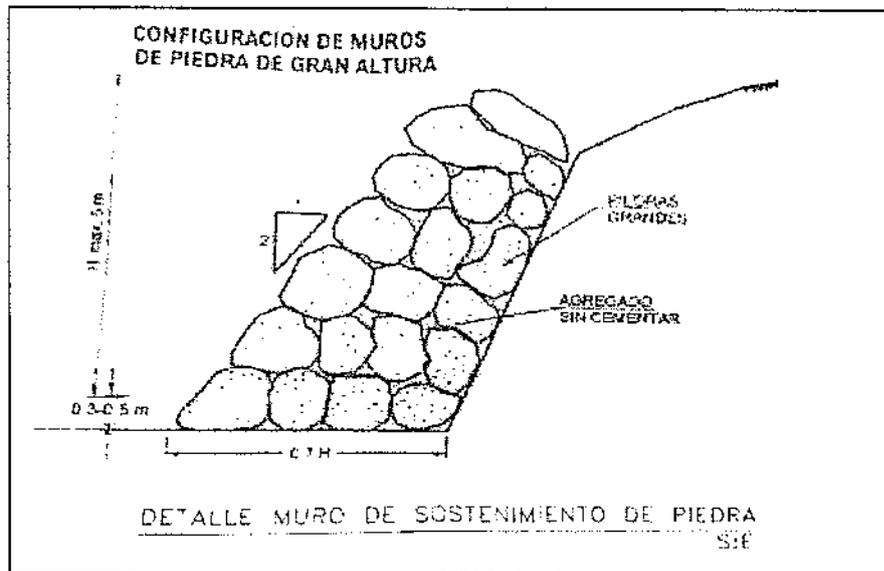
Lamina: ST-05

Plano: Sección Transversal Km 3+320-3+740.78 - Tramo II
