**INFORME DE CONTROL ESPECÍFICO
N° 011-2021-2-5546-SCE**

**SERVICIO DE CONTROL ESPECÍFICO A HECHOS CON
PRESUNTA IRREGULARIDAD
MUNICIPALIDAD DISTRITAL DE MANSERICHE
DISTRITO DE MANSERICHE, PROVINCIA DE DATEM DEL
MARAÑÓN, DEPARTAMENTO DE LORETO**

**“PAGOS EN EJECUCIÓN DE OBRA: MEJORAMIENTO Y
AMPLIACIÓN DEL SERVICIO DE LIMPIEZA PÚBLICA DE LOS
RESIDUOS SÓLIDOS MUNICIPALES EN LA LOCALIDAD DE
VILLA SARAMIRIZA, DE PARTIDAS NO EJECUTADAS E
INCONCLUSAS”**

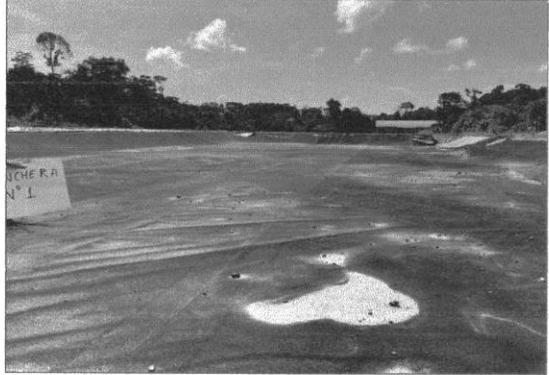
Nº DE TRINCHERA	PARTIDAS DE RELLENO SANITARIO MANUAL				COMENTARIO Y TOMAS FOTOGRÁFICAS OBTENIDAS EN LA VERIFICACIÓN REALIZADA POR LA COMISIÓN DE CONTROL
	03.03.04.01 SUMINISTRO E INSTAL. DE TUBERÍA ...110MM	03.03.04.02 SUMINISTRO E INSTAL. DE TUBERÍA ... 160MM	03.03.02.03 MATERIAL FILTRANTE EN DRENES	03.03.03.02 PROTECCION CON... GEOTEXTIL NO TEJIDO...	
01	SI TIENE	SI TIENE	SI TIENE	SI TIENE	<p>Trinchera n.º 01. El geotextil se encuentra instalado, pero presenta rasgaduras. Se verificó que se colocó material filtrante en los drenes.</p>

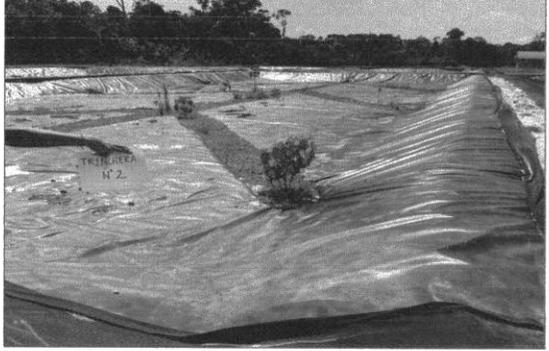
02	SI TIENE	SI TIENE	SI TIENE	NO TIENE	<p>Trinchera n.º 02. El material filtrante se encuentra colocado en los drenes, donde crece maleza.</p>

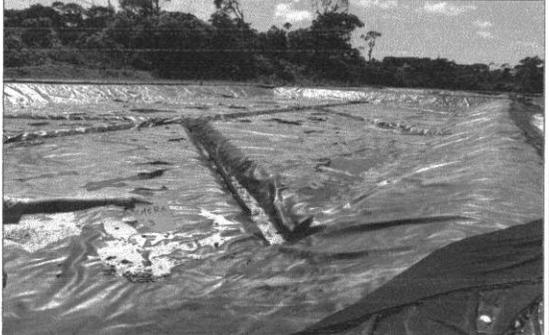
03	SI TIENE	SI TIENE	NO TIENE	NO TIENE	<p>Trinchera n.º 03. Tiene tubería instalada.</p>

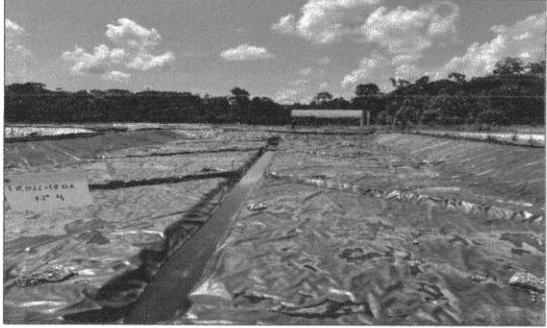
N° DE TRINCHERA	PARTIDAS DE RELLENO SANITARIO MANUAL				COMENTARIO Y TOMAS FOTOGRÁFICAS OBTENIDAS EN LA VERIFICACIÓN REALIZADA POR LA COMISIÓN DE CONTROL
	03.03.04.01 SUMINISTRO E INSTAL. DE TUBERÍA ...110MM	03.03.04.02 SUMINISTRO E INSTAL. DE TUBERÍA ... 160MM	03.03.02.03 MATERIAL FILTRANTE EN DRENES	03.03.03.02 PROTECCION CON... GEOTEXTIL NO TEJIDO...	
04	NO TIENE	NO TIENE	NO TIENE	NO TIENE	Trinchera n.º 04. No se aprecia tubería instalada.

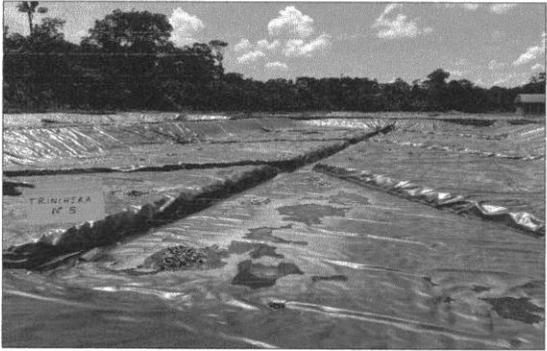
05	NO TIENE	NO TIENE	NO TIENE	NO TIENE	Trinchera n.º 05. No se aprecia tubería instalada.

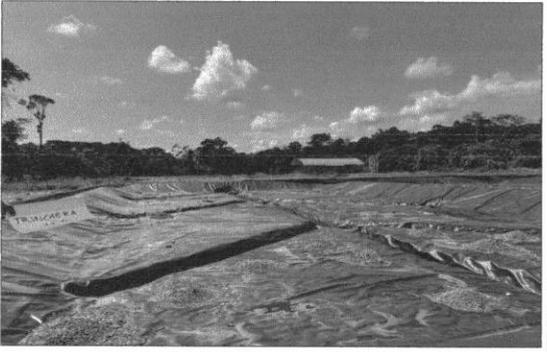
06	NO TIENE	NO TIENE	NO TIENE	NO TIENE	Trinchera n.º 06. No se aprecia tubería instalada.

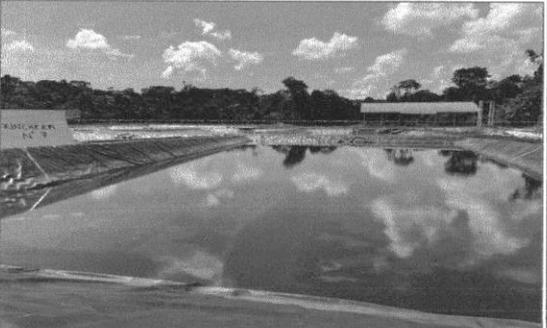
07	NO TIENE	NO TIENE	NO TIENE	NO TIENE	Trinchera n.º 07. No se aprecia tubería instalada y se encuentra con agua.

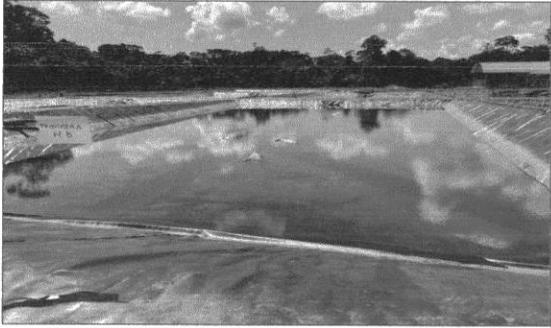
03.03.04.01 SUMINISTRO E INSTAL. DE TUBERÍA ...110MM	03.03.04.02 SUMINISTRO E INSTAL. DE TUBERÍA ... 160MM	03.03.02.03 MATERIAL FILTRANTE EN DRENES	03.03.03.02 PROTECCION CON... GEOTEXTIL NO TEJIDO...	
08	NO TIENE	NO TIENE	NO TIENE	NO TIENE	<p>Trinchera n.º 08. No se aprecia tubería instalada y se encuentra con agua</p>

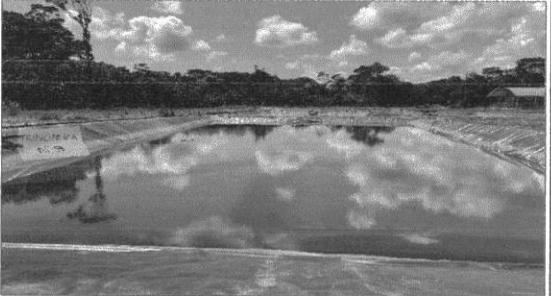
09	NO TIENE	NO TIENE	NO TIENE	NO TIENE	<p>Trinchera n.º 09. No se aprecia tubería instalada y se encuentra con agua</p>

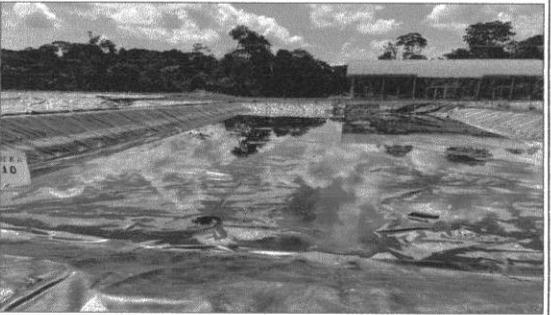
10	NO TIENE	NO TIENE	NO TIENE	NO TIENE	<p>Trinchera n.º 10. No se aprecia tubería instalada y se encuentra con agua.</p>

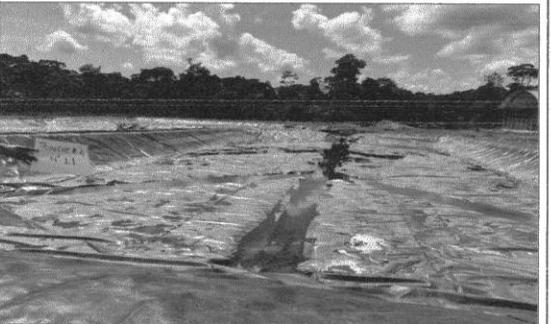
11	NO TIENE	NO TIENE	NO TIENE	NO TIENE	<p>Trinchera n.º 11. No se aprecia tubería instalada y se encuentra con agua en las trincheras, se nota desprendimiento de la geomembrana.</p>

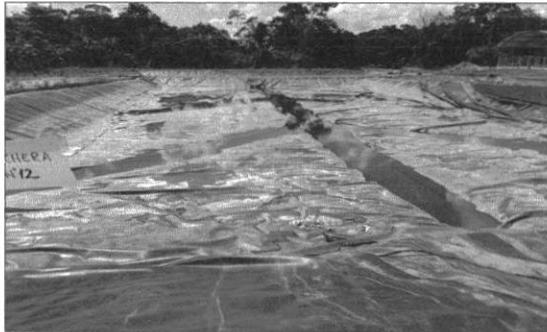
N° DE TRINCHERA	PARTIDAS DE RELLENO SANITARIO MANUAL				COMENTARIO Y TOMAS FOTOGRÁFICAS OBTENIDAS EN LA VERIFICACIÓN REALIZADA POR LA COMISIÓN DE CONTROL
	03.03.04.01 SUMINISTRO E INSTAL. DE TUBERÍA ...110MM	03.03.04.02 SUMINISTRO E INSTAL. DE TUBERÍA ... 160MM	03.03.02.03 MATERIAL FILTRANTE EN DRENES	03.03.03.02 PROTECCION CON... GEOTEXTIL NO TEJIDO...	
12	NO TIENE	NO TIENE	NO TIENE	NO TIENE	Trinchera n.º 12 No se aprecia tubería instalada

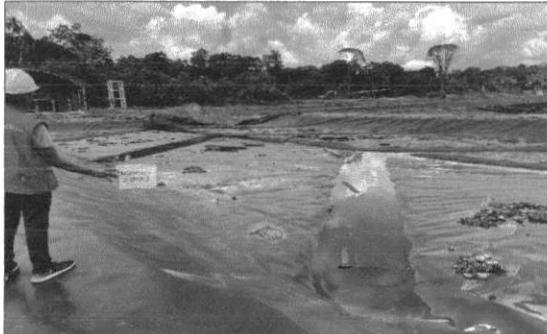
Poza de tratamiento de Compos	NO TIENE	NO TIENE	NO TIENE	NO TIENE	Tratamiento de compos, no tiene tubería, ni material filtrante. Se aprecia desprendimiento de la geomembrana

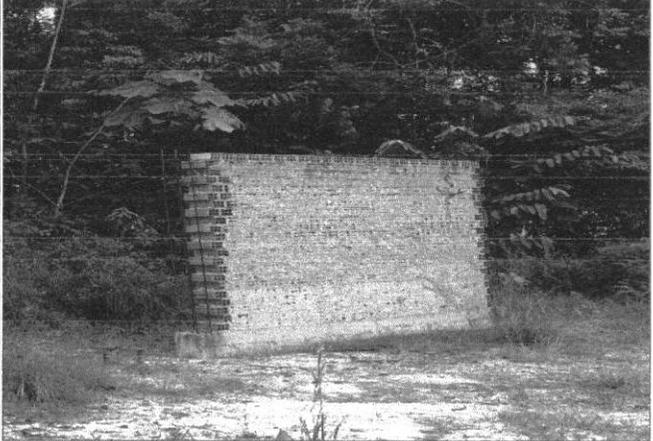
PARTIDA	DETALLE	COMENTARIO Y TOMAS FOTOGRÁFICAS OBTENIDAS EN LA VERIFICACIÓN REALIZADA POR LA COMISIÓN DE CONTROL
04.02.04	PANEL INFORMATIVO RSU 4.80X3.60M.	En la entrada de la obra, se aprecia el Panel informativo RSU sin haber sido culminado.

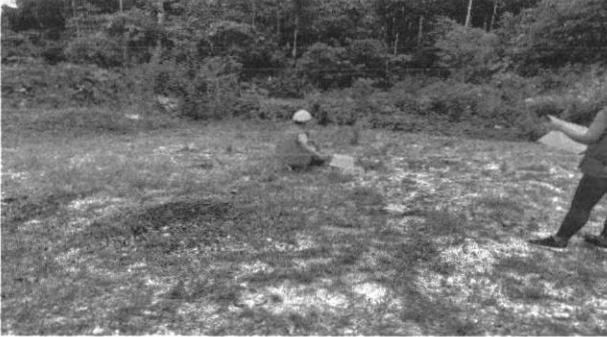
PARTIDA	DETALLE	COMENTARIO Y TOMAS FOTOGRÁFICAS OBTENIDAS EN LA VERIFICACIÓN REALIZADA POR LA COMISIÓN DE CONTROL
03.08.00	POZO DE MONITOREO	<p>Lugar donde estaba proyectada la ubicación del pozo de monitoreo (según el plano PG-01), en la zona adyacente a las lagunas facultativas, que no se encontró en campo.</p>

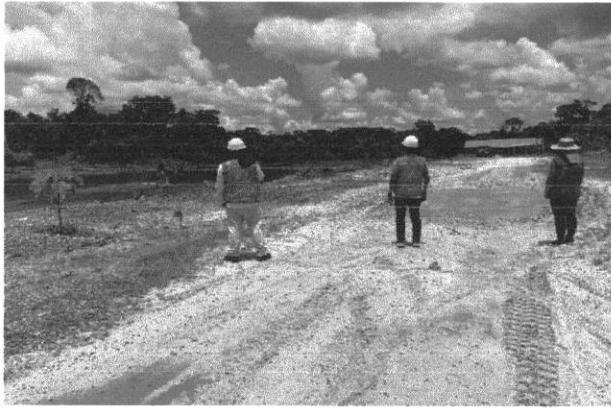
PARTIDA	DETALLE	COMENTARIO Y TOMAS FOTOGRÁFICAS OBTENIDAS EN LA VERIFICACIÓN REALIZADA POR LA COMISIÓN DE CONTROL
04.02	Cerco perimétrico de alambre de púas y cerco vivo	<p>En el perímetro de la obra, no se aprecia el <u>cerco perimétrico</u> ni el <u>cerco vivo</u>.</p>

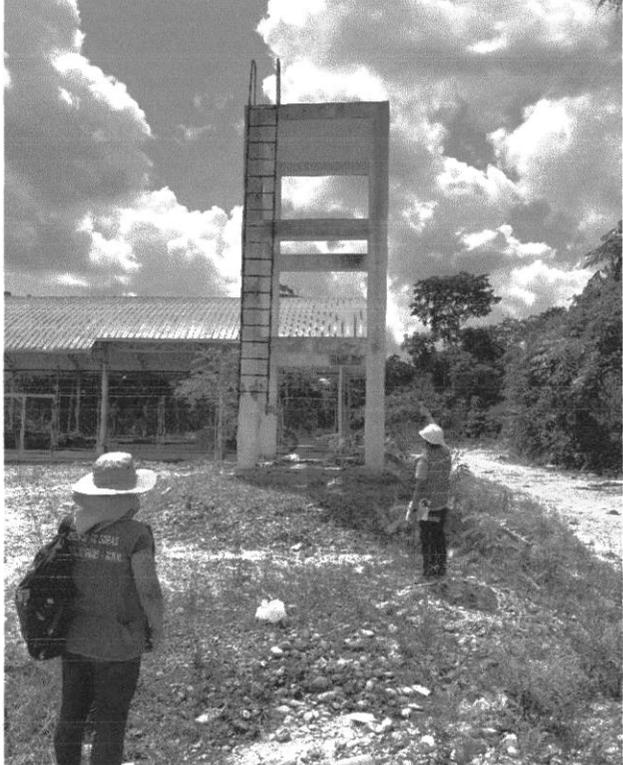
PARTIDA	DETALLE	COMENTARIO Y TOMAS FOTOGRÁFICAS OBTENIDAS EN LA VERIFICACIÓN REALIZADA POR LA COMISIÓN DE CONTROL
06.02	TANQUE ELEVADO	Estructura para el tanque elevado, el cual debía contener el tanque de Eternit de 1000 litros; así como, se aprecia que en la estructura no se instalaron los elementos de fijación como abrazaderas. También se aprecia que no cuenta con tuberías de impulsión y de distribución.
06.02.09	TANQUE DE AGUA DE ETERNIT DE 1000 LITROS INCLUYE ACC. INTERNOS

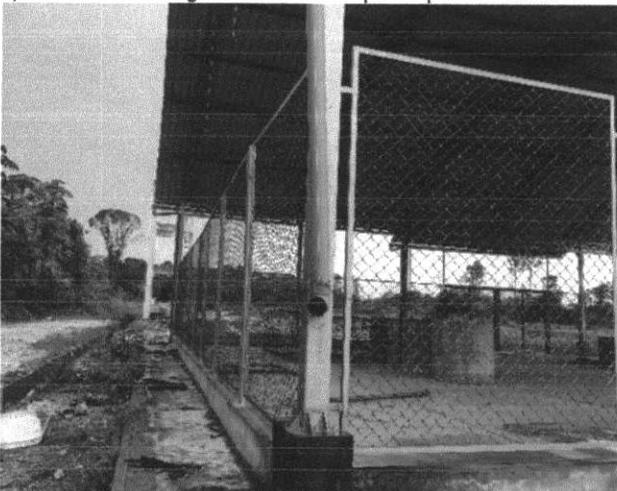
PARTIDA	DETALLE	COMENTARIO Y TOMAS FOTOGRÁFICAS OBTENIDAS EN LA VERIFICACIÓN REALIZADA POR LA COMISIÓN DE CONTROL
07	GALPÓN METÁLICO	
07.11	INSTALACIONES SANITARIAS	<p>Galpón metálico, se aprecia tres bajadas de agua pluvial. No se aprecia salida de agua fría ni tubería pvc sap 1/2" instalada.</p>

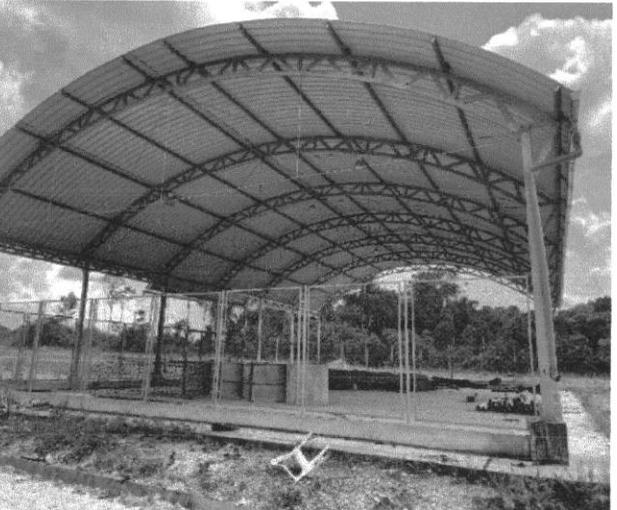
07.11.01	SALIDA DE AGUA FRIA TUBERIA PVC C-10 Ø 1/2"	
07.11.02	TUBERIA PVC SAP 1/2"	
07.12	INSTALACIONES ELÉCTRICAS	<p>Galpón metálico, se aprecia siete luminarias instaladas. La Obra en general no tiene conexión eléctrica al concesionario eléctrico.</p>
