**INFORME DE CONTROL ESPECÍFICO  
N° 028-2021-2-9022-SCE**

**"EJECUCIÓN DEL SERVICIO DE MANTENIMIENTO  
PERIÓDICO FASE II CAMINO VECINAL  
CORRESPONDIENTE AL TRAMO EMP. PE 38A  
CONDURIRI WENCASI SEGÚN DU 070 2020  
DISTRITO DE CONDURIRI PROVINCIA DE EL  
COLLAO REGIÓN PUNO"**

## INFORME DE CONTROL ESPECÍFICO N° 028-2021-2-9022-SCE

**1. EJECUCIÓN DEL MANTENIMIENTO PERIÓDICO (FASE II) E INCUMPLIMIENTO DEL CONTRATISTA EJECUTOR, EN LA EJECUCIÓN DEL MANTENIMIENTO PERIÓDICO (FASE II), OCASIONÓ PERJUICIO A LA ENTIDAD DE S/ 91 088,78.**

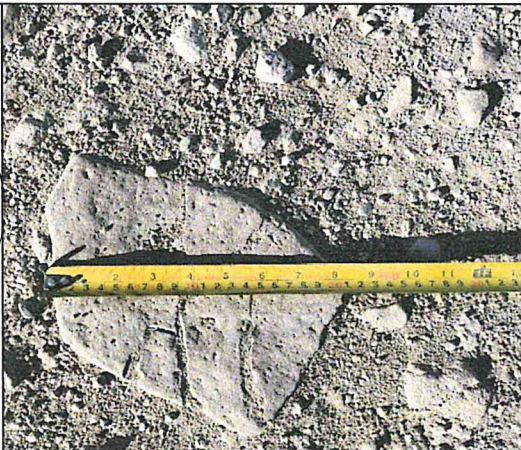
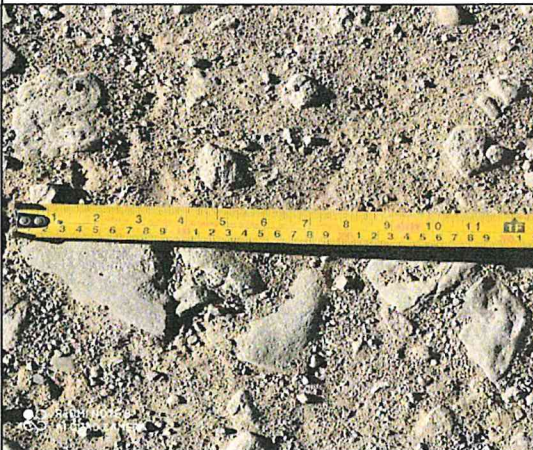
**Agregados que superan el tamaño de 1 ½" en el afirmado colocado por el Contratista Ejecutor**

Agregados que superan el tamaño de 1 ½" en el afirmado colocado	Agregados que superan el tamaño de 1 ½" en el afirmado colocado

<p><b>Descripción:</b> Se puede apreciar, la piedra mide aproximadamente 20 cm, lo que es superior a la 1 ½", establecido por el Contratista Ejecutor.</p>	<p><b>Descripción:</b> Se observa que la piedra mide aproximadamente 9 cm, lo que es superior a la 1 ½", establecido por el Contratista Ejecutor.</p>

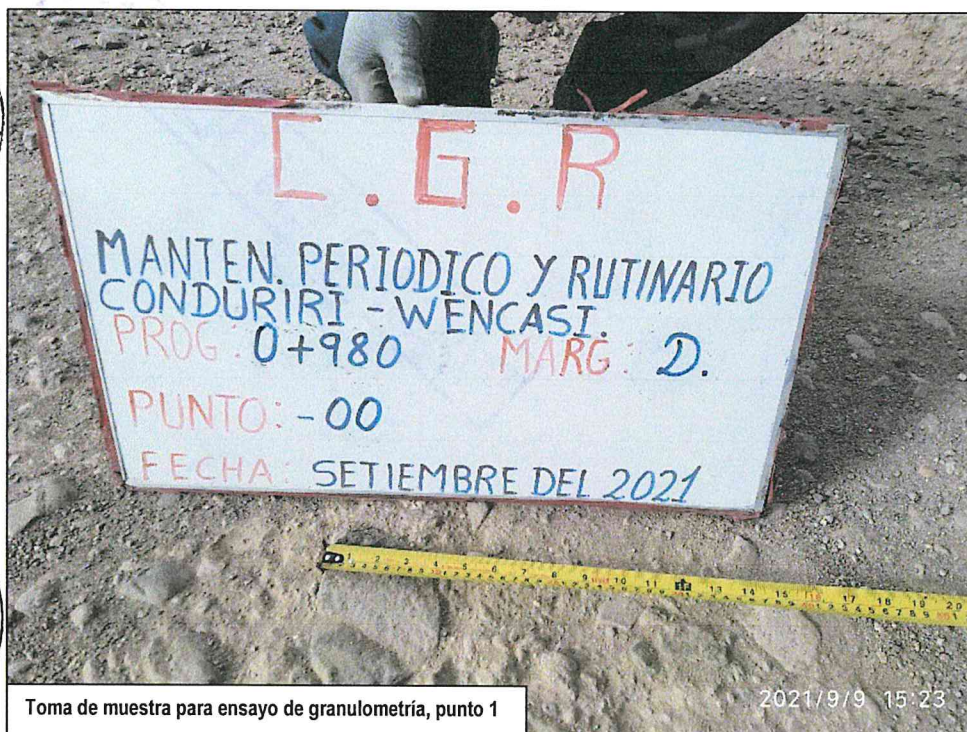
Panel fotográfico n.º 2  
Toma de muestra para ensayo de granulometría – Punto 1

Toma de muestra para ensayo de granulometría, punto 1

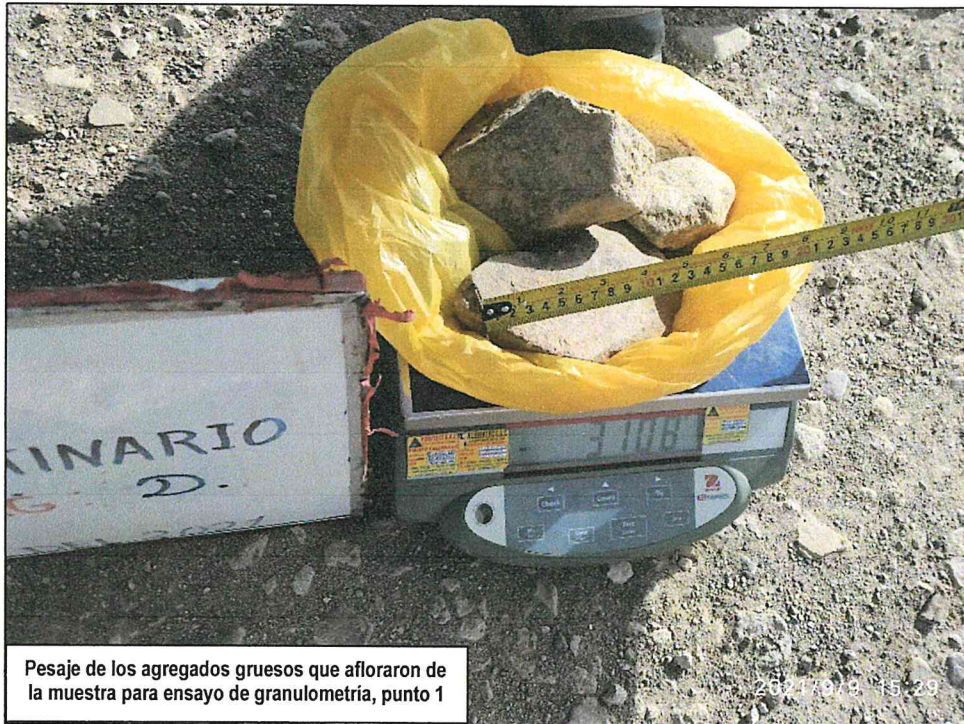
Pesaje de los agregados gruesos que afloraron de la muestra para ensayo de granulometría, punto 1

Ubicación: Progresiva aproximada Km 0+980, coordenadas S 16°36'51.52", O 69°42'55.62"  
Comentario: Se observa agregados (piedras) de gran tamaño encontrados dentro de la capa de afirmado e=0.15m, los cuales superan el tamaño máximo de agregado requerido en las especificaciones técnicas que es de 1 1/2".  
Fuente: Informe Técnico n.º 001-2021-CG-OCI/9022-VDMC de 12 de noviembre de 2021 (Apéndice n.º 39).  
Realizado por: Comisión de Control.

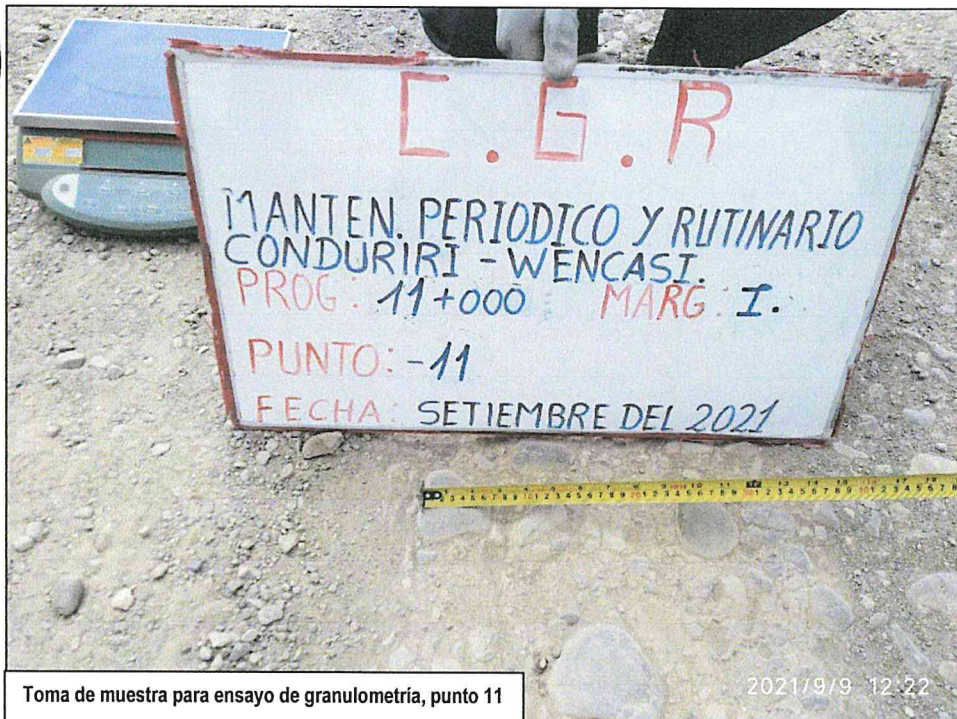
**Panel fotográfico n.º 3**  
**Toma de muestra para ensayo de granulometría – Punto 11**

Toma de muestra para ensayo de granulometría, punto 11

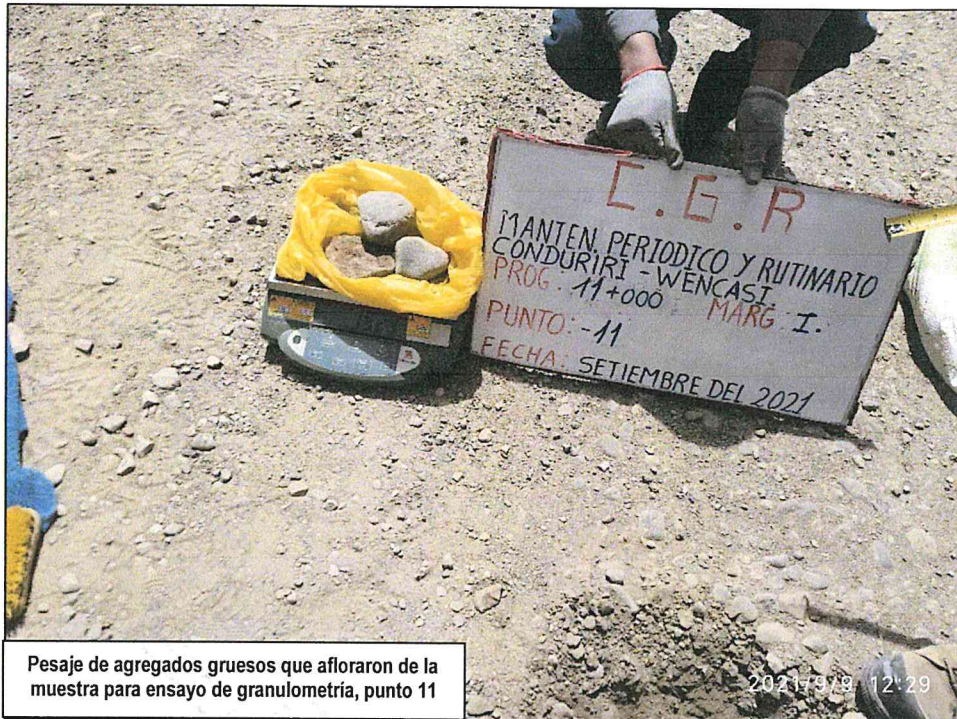
Pesaje de agregados gruesos que afloraron de la muestra para ensayo de granulometría, punto 11

Ubicación: Progresiva aproximada Km 11+000, coordenadas S 16°32'52.41", O 69°46'17.24"  
Comentario: Se observa agregados (piedras) de gran tamaño encontrados dentro de la capa de afirmado e=0.15m, los cuales superan el tamaño máximo de agregado requerido en las especificaciones técnicas que es de 1 1/2".  
Fuente: Informe Técnico n.º 001-2021-CG-OCI/9022-VDMC de 12 de noviembre de 2021 (Apéndice n.º 39).  
Realizado por: Comisión de Control.

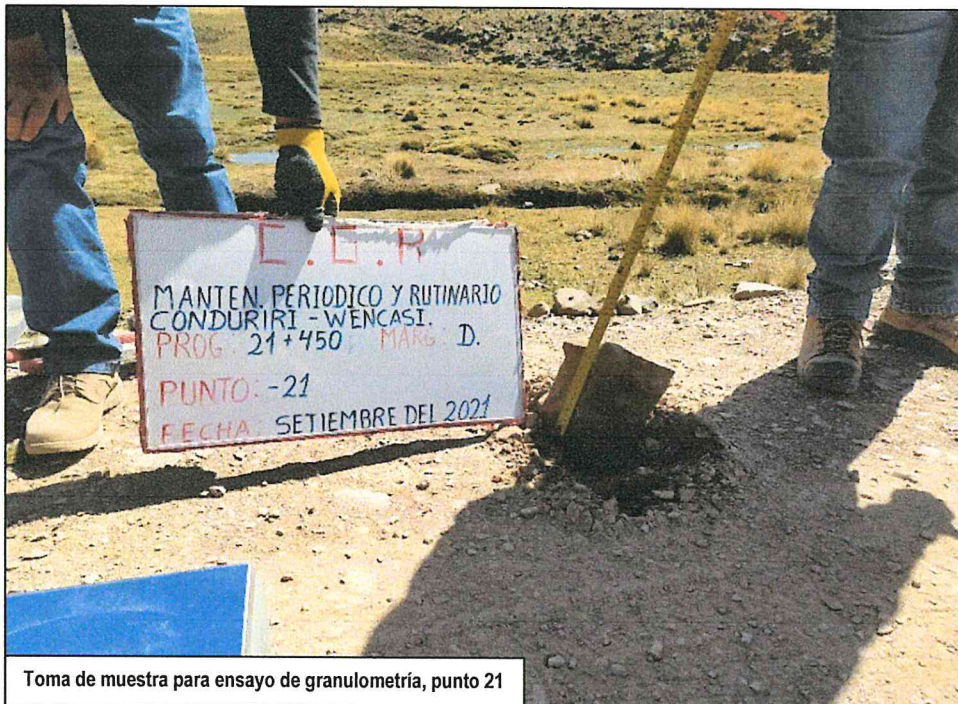
**Panel fotográfico n.º 4**  
**Toma de muestra para ensayo de granulometría – Punto 21**

Toma de muestra para ensayo de granulometría, punto 21

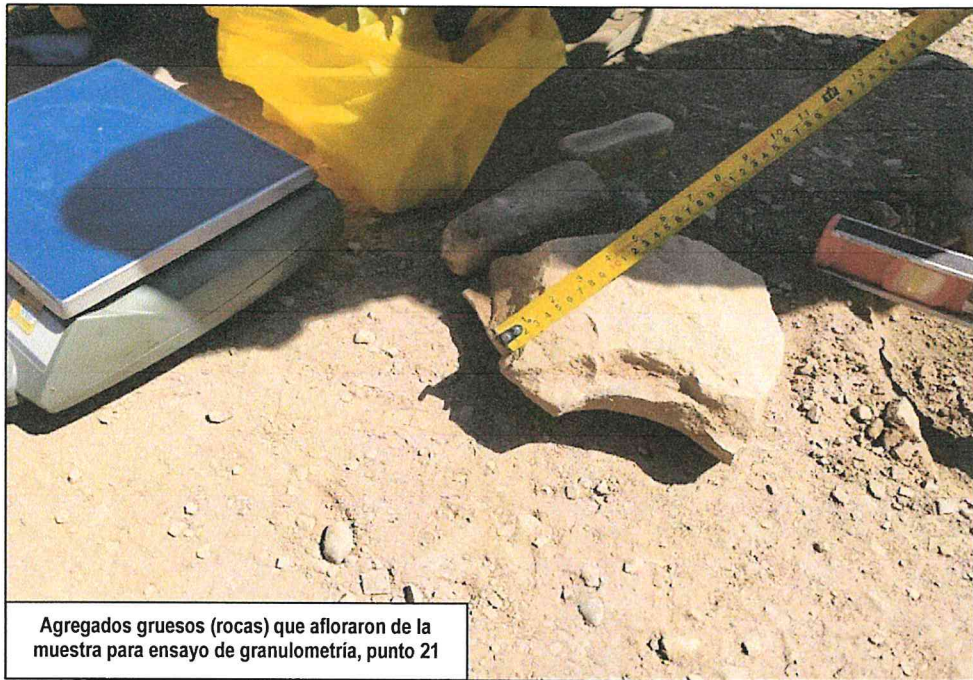
Agregados gruesos (rocas) que afloraron de la muestra para ensayo de granulometría, punto 21

Ubicación: Progresiva aproximada Km 21+450, coordenadas S 16°28'49.89", O 69°48'41.11"

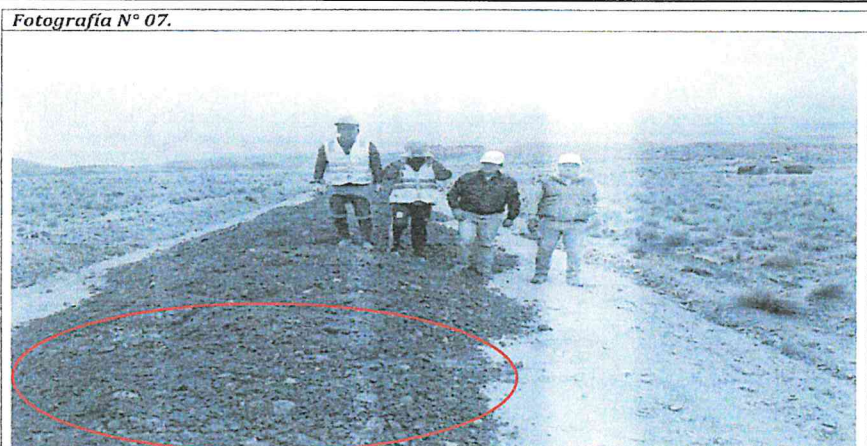
**Panel fotográfico n.º 5**  
**Fotografías reportadas por Iván Reynald Quispe Ortiz**

Durante el mes de noviembre del 2020, se realiza verificación el proceso constructivo, en los diferentes tramos, recomendando y verificando los controles de calidad.

**Comentario:** En el área resaltada, se puede apreciar que el material para afirmado contiene piedras que superan la 1 ½".

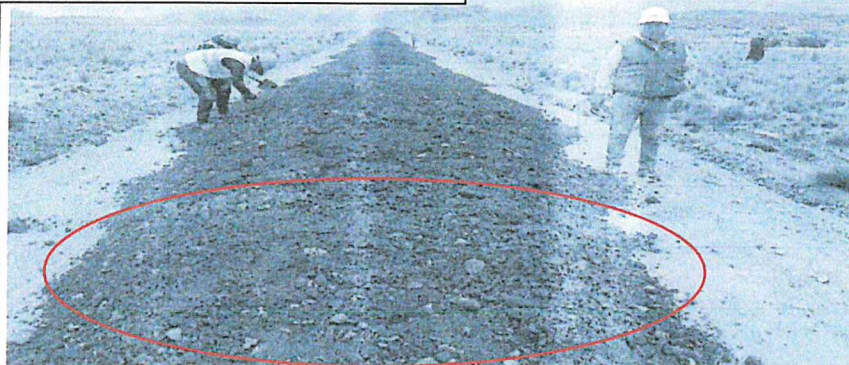
Fotografía N° 11.

Durante el mes de noviembre del 2020, se realiza verificación el proceso constructivo, en los diferentes tramos, recomendando y verificando los controles de calidad.

Comentario: En el área resaltada, se puede apreciar que el material para afirmado contiene piedras que superan la 1 ½".

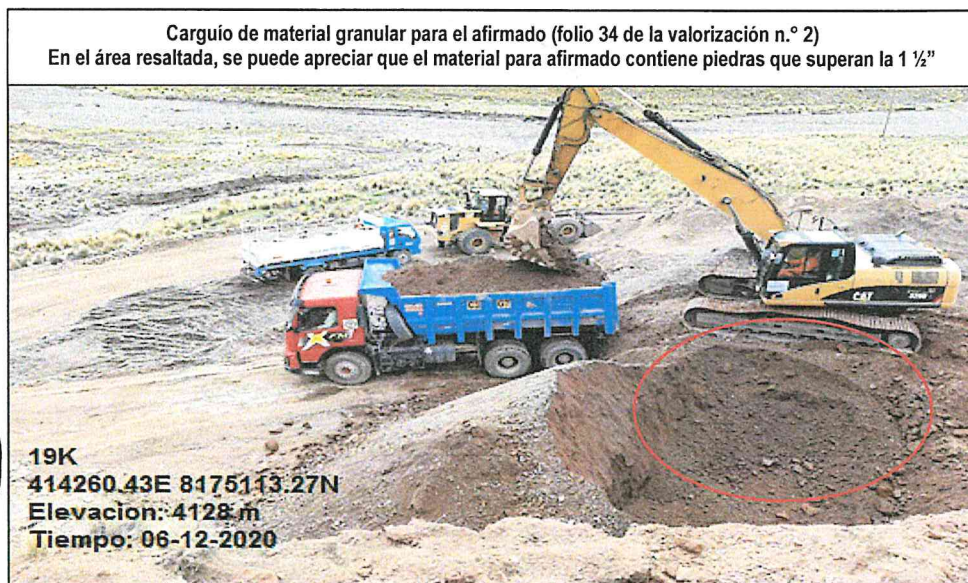
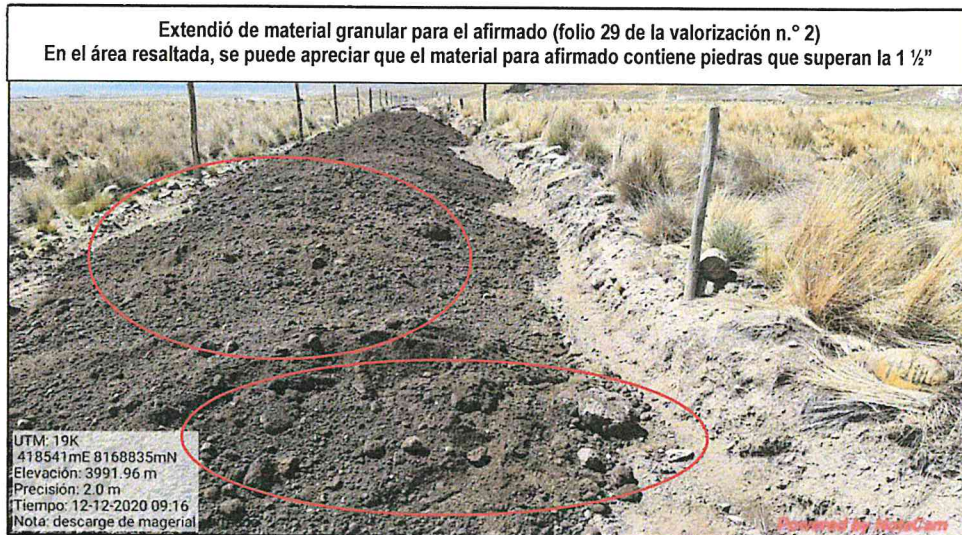
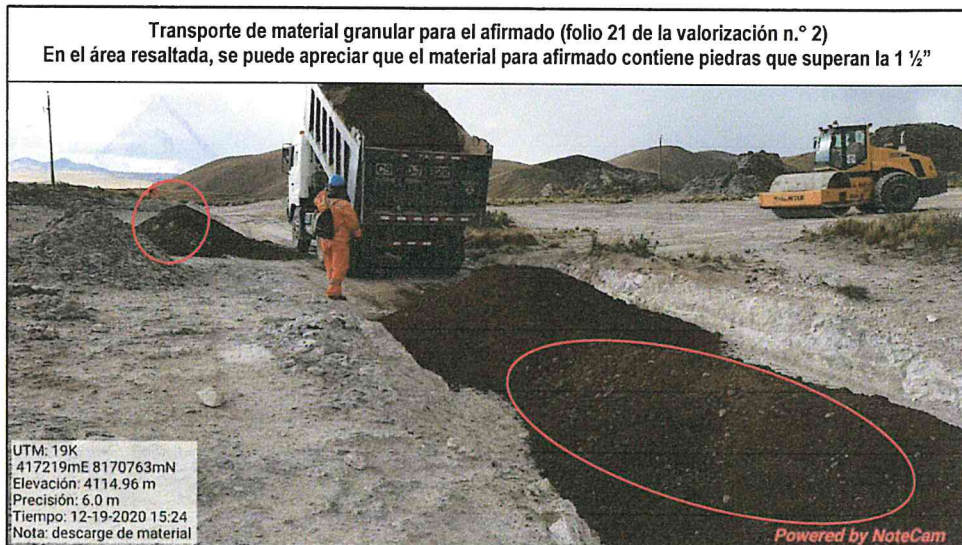
**Panel fotográfico n.º 6**

**Imágenes documentadas en el informe digital contenido en el archivo Excel**

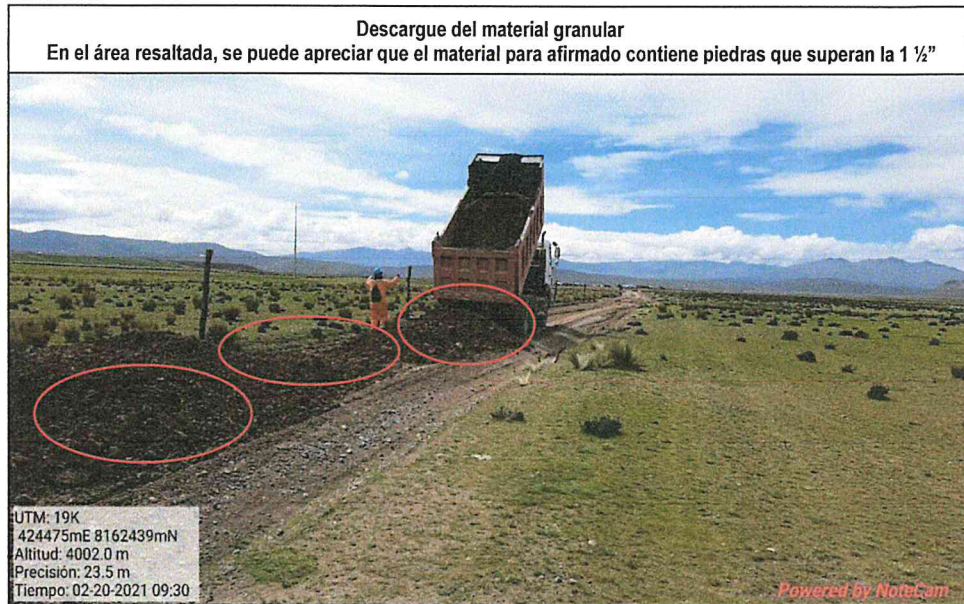
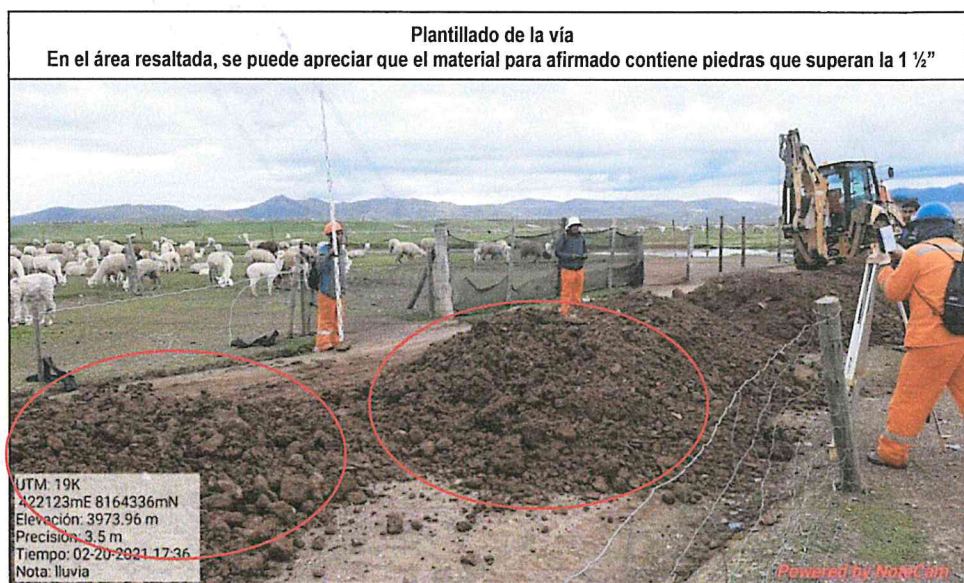
**Panel fotográfico n.º 5**

Como se puede advertir del panel fotográfico, no se realizó el zarandeo en cantera del material granular extendido en el afirmado de la mencionada vía, además se corrobora con los resultados obtenidos de las pruebas de laboratorio que determinaron que la totalidad de muestras extraídas no cumplen con el parámetro establecido en la partida "Material granular de cantera para afirmado E=0.15m", En este aspecto, para realizar el extendido, afirmado y compactado del material granular, este no debe superar la 1 ½", toda vez que, de acuerdo con el Plan de Trabajo, el Contratista Ejecutor consignó que se realiza el zarandeo del material, previo a su transporte y extendido en el camino vecinal.

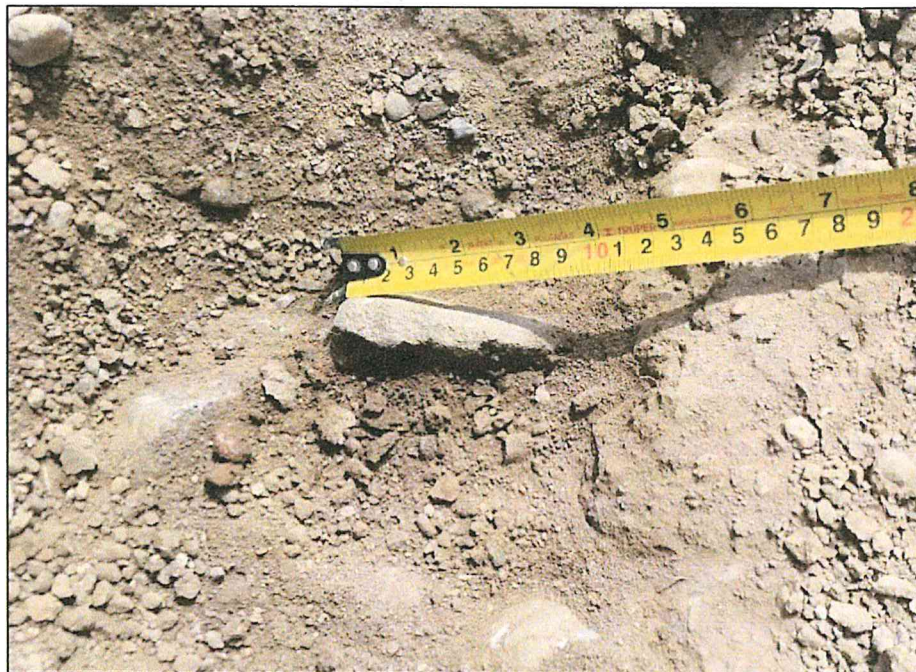
Imagen n.º 4

Agregados que superan el tamaño de 1 ½" encontrado en diferentes tramos de la vía

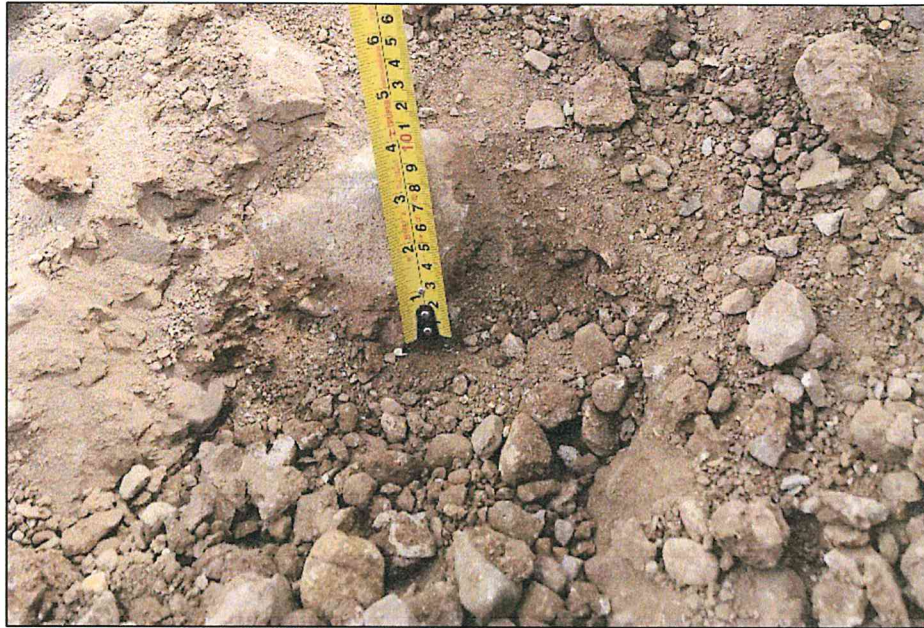
**Imagen n.º 5**  
**Agregados que superan el tamaño de 1 ½" encontrado en diferentes tramos de la vía**
