INFORME DE AUDITORÍA N° 13408-2021-CG/GRLP-AC

**AUDITORÍA DE CUMPLIMIENTO
DIRECCIÓN REGIONAL DE AGRICULTURA DE LIMA
HUACHO - HUAURA - LIMA**

**“CREACIÓN E IMPLEMENTACIÓN DE MEDIDAS DE
PROTECCIÓN Y DE PREVENCIÓN PARA EL CONTROL DE
DESBORDES E INUNDACIONES DE LOS RÍOS SANTA
EULALIA Y RÍMAC EN LOS TRAMOS PROGRESIVA 0+000
KM. A 11+500 KM. DEL RÍO SANTA EULALIA Y
PROGRESIVA 56+000 KM. A 65+500 KM. DEL RÍO RÍMAC -
EN LOS DISTRITOS DE SANTA EULALIA Y RICARDO
PALMA DE LA PROVINCIA DE HUAROCHIRÍ -
DEPARTAMENTO DE LIMA”**

PERÍODO: 1 DE NOVIEMBRE DE 2018 AL 31 DE ENERO DE 2021

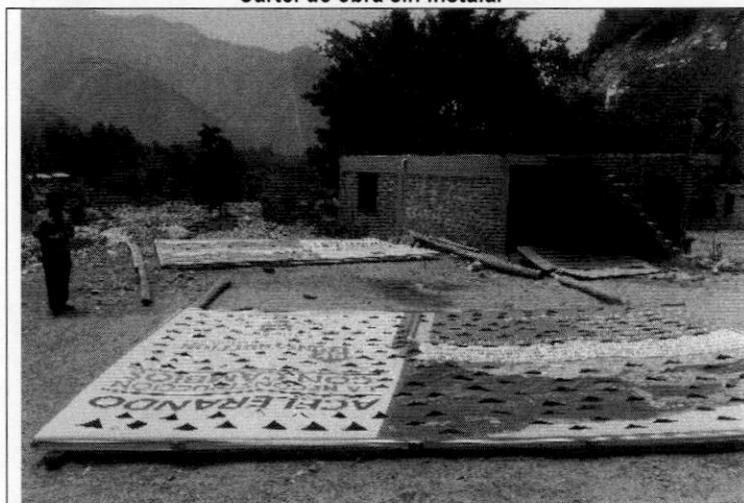
Imagen 3
Cartel de obra sin instalar

Como se advierte de la imagen anterior, al 25 de noviembre de 2019, los carteles de obra aún no estaban instalados, conforme a lo establecido en las especificaciones técnicas del expediente técnico de obra¹⁶ (Apéndice n.° 48), que al respecto señala: "llevarán dos apoyos a los extremos de madera dura de 4" x 3" x 5 mt., lo suficientemente enterrados a fin de asegurar su estabilidad", situación que no fue observada por el inspector de obra al momento de evaluar la valorización de obra n.° 01 (Apéndice n.° 54), inobservando los métodos de control establecidos en el expediente técnico, condiciones que no fueron observadas por el Inspector de obra, Antonio Ioakim Martínez Díaz, quien otorgó la

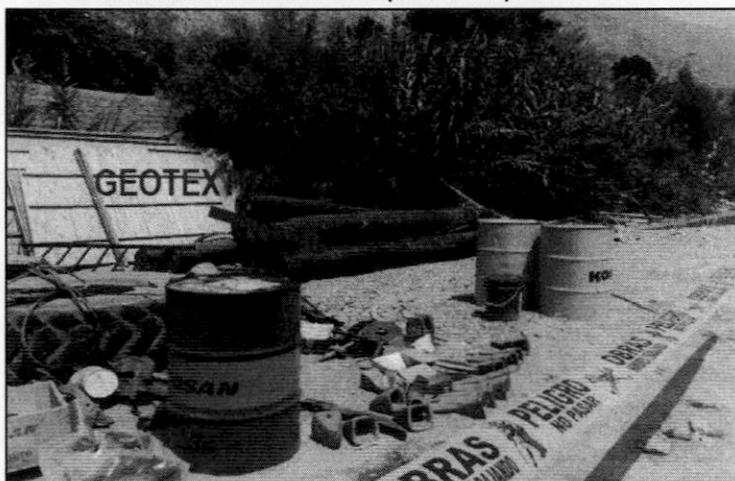
Imagen 4
Vista del material de obra expuesto sin protección

Este incumplimiento en la ejecución de la partida, tampoco fue observada por el inspector de obra, Antonio Ioakim Martínez Díaz, al momento de evaluar la valorización de obra n.° 01 (**Apéndice n.° 54**), omitiendo los métodos de control establecidos en las especificaciones técnicas que indicaban "El campamento prestará las medidas de seguridad, de tal manera que los materiales, equipos y herramientas no estén expuestos a la intemperie y por ende a los fenómenos climáticos"; habiendo omitido su obligación de verificar que el área construida sea suficiente para almacenar los materiales y equipos; no obstante ello, el inspector dio conformidad a la valorización n.° 01 (**Apéndice n.° 54**), permitiendo que se pague al contratista la suma de S/ 35 576,00, correspondiente del 100% de la partida "Campamento y almacén de obra, pese a que ésta no se había ejecutado.

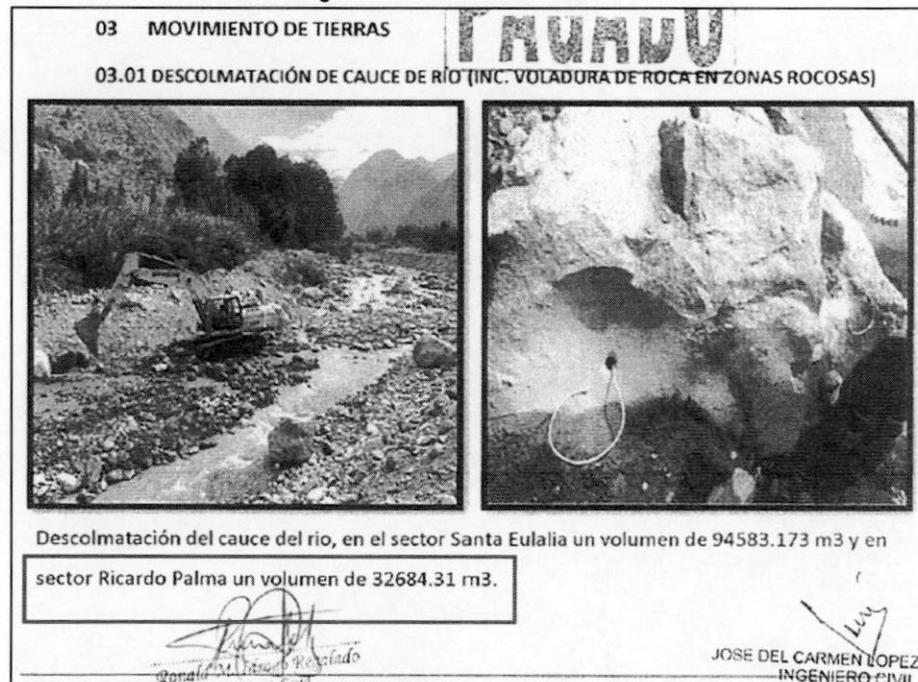
Imagen 10
Panel fotográfico Valorización n.º 02

Por otro lado, en el panel fotográfico de la valorización de obra n.º 02 (**Apéndice n.º 56**), se describe la ejecución de la partida, como un trabajo desarrollado de: 94,583.17 m³ en el sector Santa Eulalia y 32,684.31 m³ en el sector Ricardo Palma, haciendo un total de 127,267.48 m³, según se muestra en la imagen siguiente:

Fuente: Valorización de obra n.º 02 (Apéndice n.º 56)

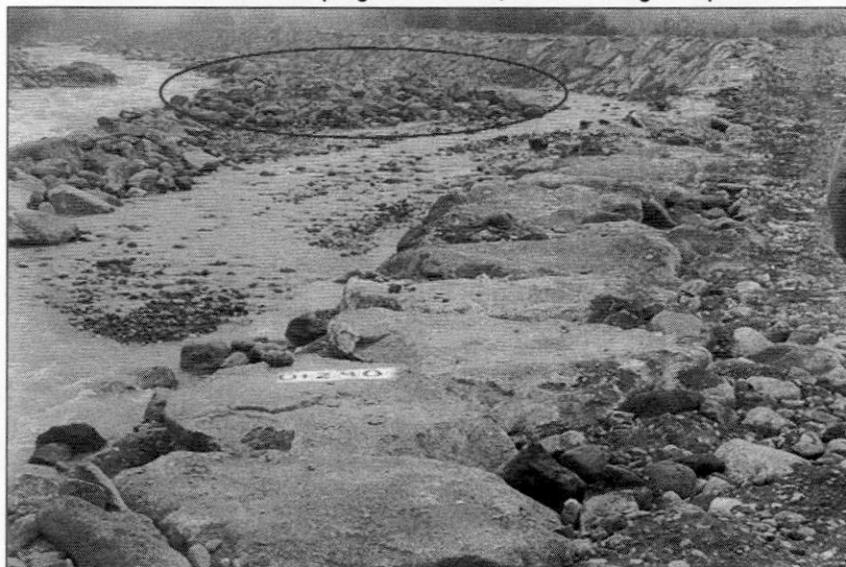
Sector Ricardo Palma progresiva 0+240, tramo 1 margen izquierda

En el acta de control n.° 2 de 28 de enero de 2020²², se evidenció que el sector Ricardo Palma, tramo 1, de la progresiva 0+000 a 0+680, la partida de descolmatación del cauce no se ejecutó conforme a las especificaciones del expediente técnico (Apéndice n.° 48) que señalan "Comprende el arrimado de material a ambas márgenes del río que se debe realizar para alinear el cauce y nivelar la rasante del río o eliminar islas o montículos formados en el cauce señalado en el expediente técnico", evidenciándose en la imagen 12 que el cauce del río aún presentaba material colmatado; habiéndose dejado constancia en la misma acta que en dicho tramo a partir de la progresiva 0+680 en adelante no se había desarrollado ningún tipo de trabajo.

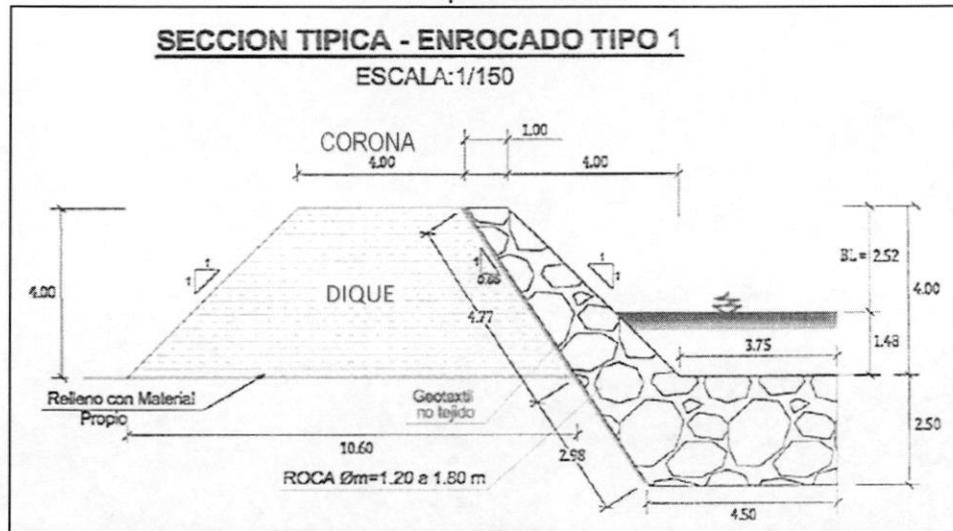
Imagen 13
Sección típica de enrocado

Al respecto, mediante acta de control n.º 1 de 27 de enero de 2020, del Hito de control 4 del Control Concurrente (Apéndice n.º 57), se evidenció construcciones de diques con dimensiones de los anchos de las coronas de 2.5m y 2.0m en el tramo 1, y a 1.50 m en el tramo 3 (ambos tramos del sector de Santa Eulalia), sin contar documentación que sustente la aprobación para estas modificaciones.

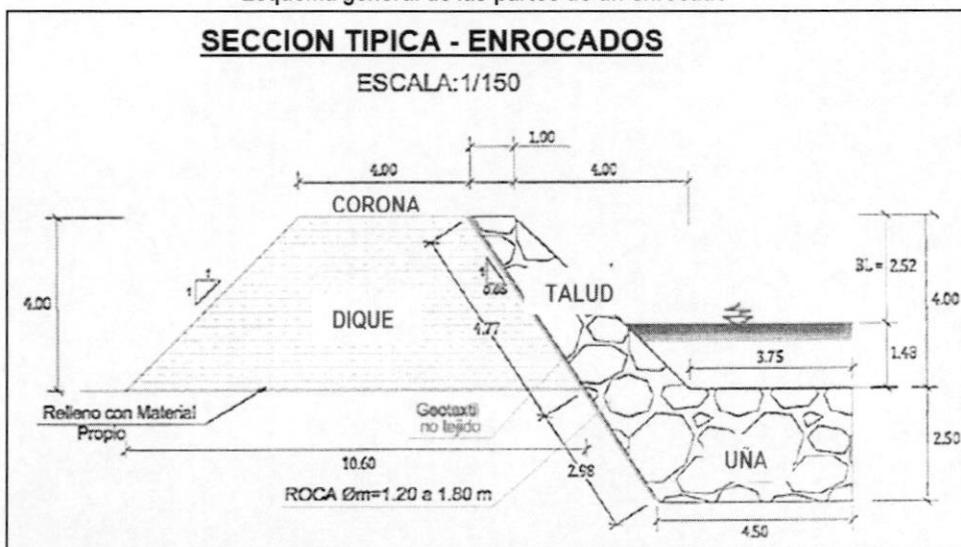
Imagen 42
Esquema general de las partes de un enrocado

Respecto al cumplimiento de la ejecución de las metas físicas (partidas) de la obra, conforme al expediente técnico (Apéndice n.º 48), planos y normativa aplicable se tiene lo siguiente:

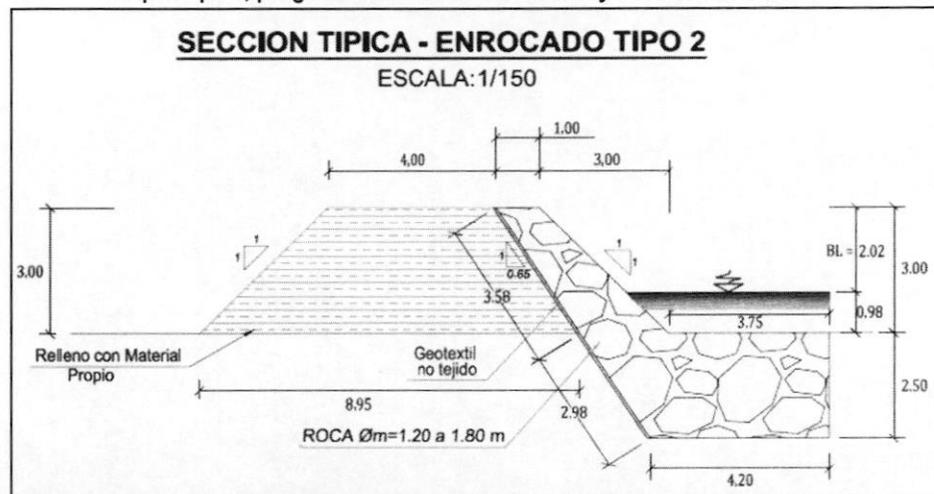
Imagen 44
Dique Tipo 2, progresivas 0+253.57 a 1+074.03 y 1+189.26 a 1+306.96

En este tramo, se evidenció que el enrocado presentaba espacios vacíos entre las rocas, lo que permitió realizar las mediciones del espesor de dichas rocas respecto a la inclinación del talud de dique en las progresivas 0+005 y 0+120, los resultados de las mediciones arrojaron espesores (e) de 0.55 y 0.60 metros respectivamente, las mismas que se muestran en las imágenes siguientes:

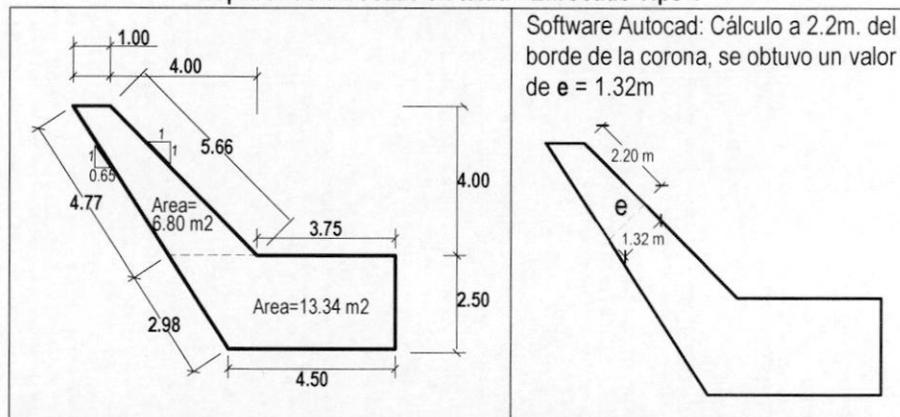
Imagen 47
Espesor de enrocado en talud - Enrocado Tipo 1

Por otro lado, a partir de las secciones indicadas en los planos, según la escala establecida en el Plano PP 01 del expediente técnico (Apéndice n.° 48) y con la ayuda de software (Autocad), se pudo determinar el espesor de enrocado en el punto medido en la progresiva 0+005 conforme se muestra a continuación:

Para poder realizar la comparación de los espesores obtenidos en campo y gabinete, previamente se debe tomar en cuenta lo establecido en las especificaciones técnicas de la partida 05.06 Suministro e Instalación de Geotextil no tejido⁴⁵, la misma que indica, que previa a la colocación y acomodo de las rocas en el talud, debió colocarse material granular sobre el geotextil en un espesor de 0.40m; en ese sentido, considerando dicha especificación, el espesor resultante de valor obtenido en gabinete debería ser, $e = 1.32m - 0.40m = 0.92m$.

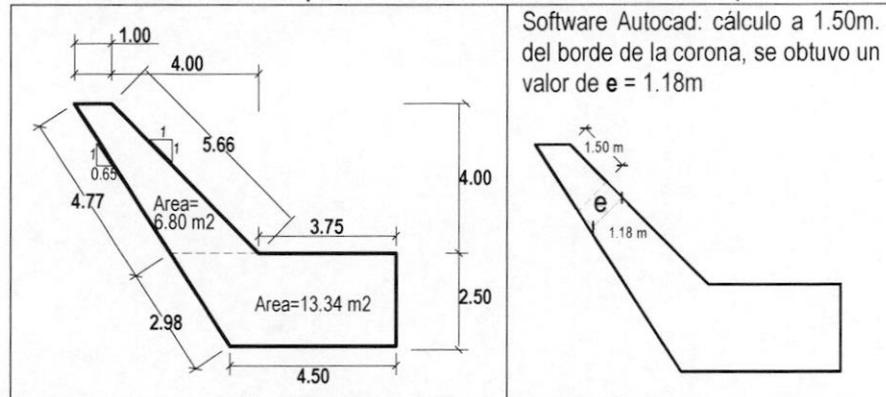
Determinación del espesor de enrocado en talud - enrocado Tipo 1

Considerando el espesor del material granular previsto sobre el geotextil, el valor resultante del espesor de enrocado debería ser $e = 1.18\text{m} - 0.40\text{m} = 0.78\text{m}$; sin embargo, comparado este valor con el obtenido en campo ($e = 0.60\text{m}$), se evidencia que no se cumplió con las dimensiones del espesor de enrocado de talud, según lo indicado en los planos del Expediente Técnico (Apéndice n.° 48).

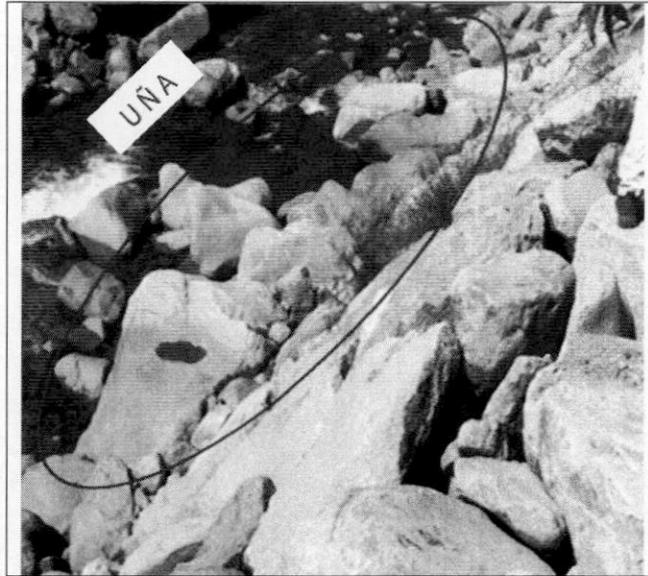
Imagen 49
Fotografía registrada en la progresiva 0+270

Conforme se aprecia en la imagen anterior, la uña del enrocado no se encuentra como un elemento íntegro, en vista que algunas rocas que formaban parte de dicha estructura, fueron removidas por efecto de socavación⁴⁶ producida en la base de la misma.

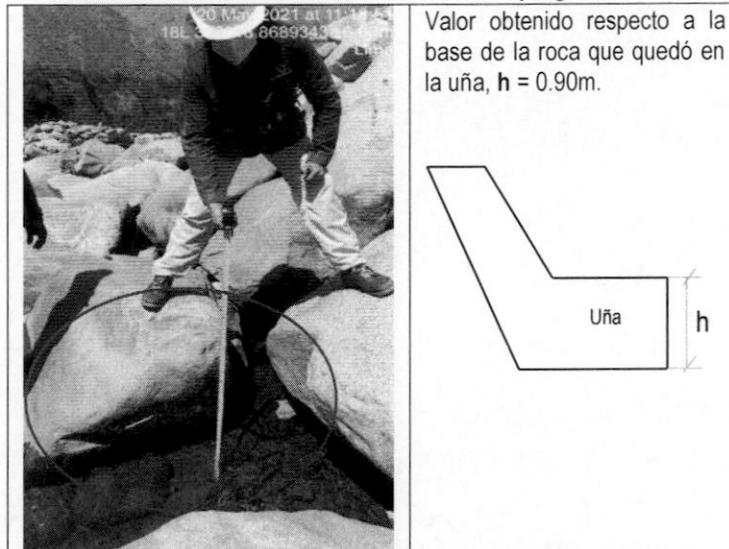
Imagen 51
Verificación de la altura de uña de enrocado, progresiva 0+360

Respecto a las dimensiones de la uña, no se cumplió lo indicado en los planos del Expediente Técnico (Apéndice n.° 48), siendo que la altura de uña para el enrocado tipo 2 debía ser de $h = 2.50\text{m}$, según se muestra en la imagen siguiente:

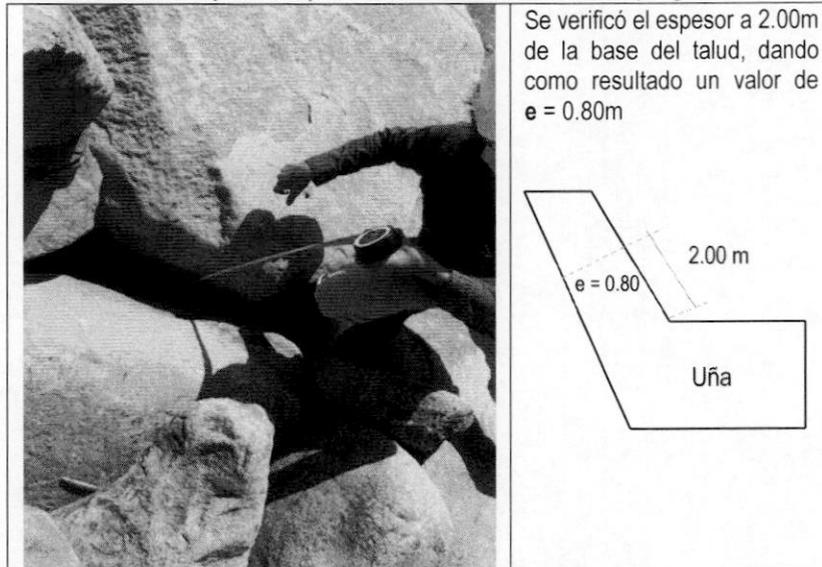
Verificación en campo del espesor del enrocado en el talud, progresiva 0+360

Asimismo, en la progresiva 0+360 se verificó el espesor de la base del talud, observándose que éste es menor al establecido en el expediente técnico (Apéndice n.° 48), según se muestra en las imágenes siguientes:

Se verificó el espesor a 2.00m de la base del talud, dando como resultado un valor de $e = 0.80m$

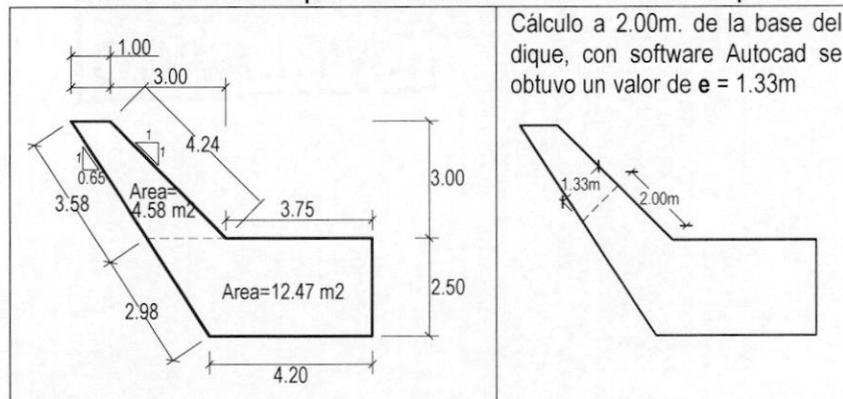
Determinación del espesor de enrocado en talud - Enrocado Tipo 2

Cálculo a 2.00m. de la base del dique, con software Autocad se obtuvo un valor de $e = 1.33m$

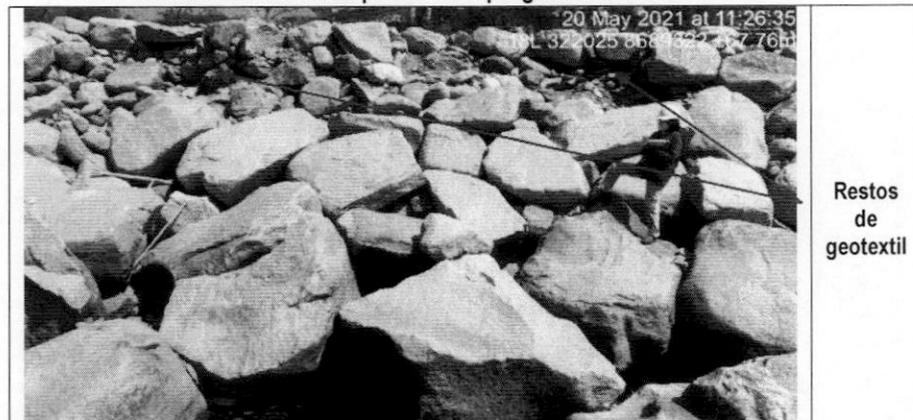
Imagen 55
Enrocado de talud colapsado en la progresiva 0+370

Es necesario precisar que, al no haber logrado la estabilidad del enrocado del talud, por deficiencias en el proceso constructivo, el enrocado del talud viene presentando asentamientos, desprendimientos y desmoronamientos de los enrocados de talud, fallas que han sido evidenciadas en todos los tramos 1, 2, 3 y 4 del sector Santa Eulalia.

Dichas fallas son continuas, en vista que al encontrarse las rocas apoyadas entre si, con el desprendimiento de una sola roca, se genera un espacio vacío, permitiendo que las rocas que se apoyaban a ambos lados de la misma, se desmoronen también, produciéndose una "reacción en cadena", en el enrocado del talud.

En caso de deficiencias de los materiales o de la ejecución del trabajo, el contratista deberá realizar por su cuenta, las correcciones necesarias hasta cumplir lo especificado.

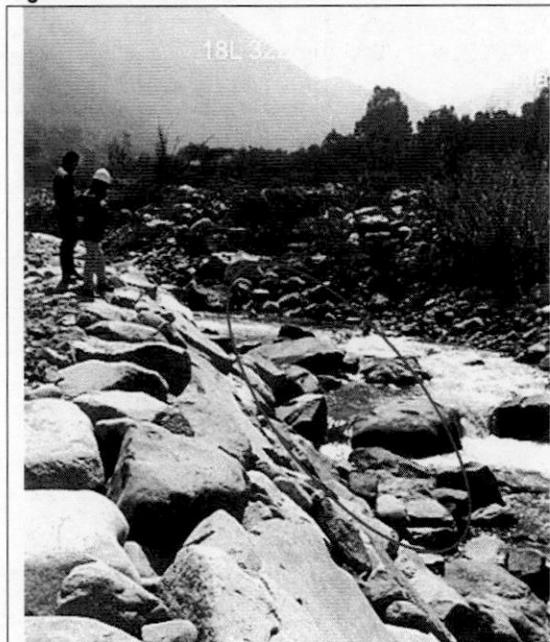
Imagen 56
Progresiva 0+390 verificación de la estructura de la uña

En la progresiva 0+390 continúa evidenciándose, la estructura de la uña socavada, con grandes vacíos entre ellas; asimismo, se observa que dicha estructura no se encuentra trabajando como un solo elemento o cuerpo estable⁴⁷, conforme se muestra en la imagen siguiente:

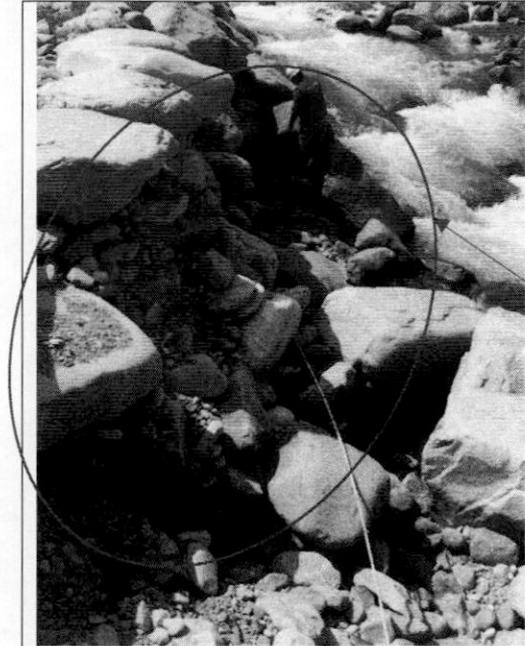
Imagen 60
Enrocado de talud colapsado en progresiva 0+500 a 0+700

Nótese que el enrocado del talud se encuentra colapsado.

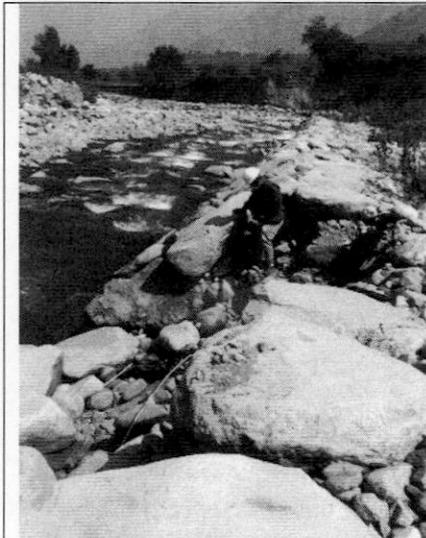
Medición en campo del espesor de enrocado de talud en la progresiva 0+790

Se verificó el espesor a 1.30m de la corona del dique, dando como resultado un valor de $e = 0.60m$

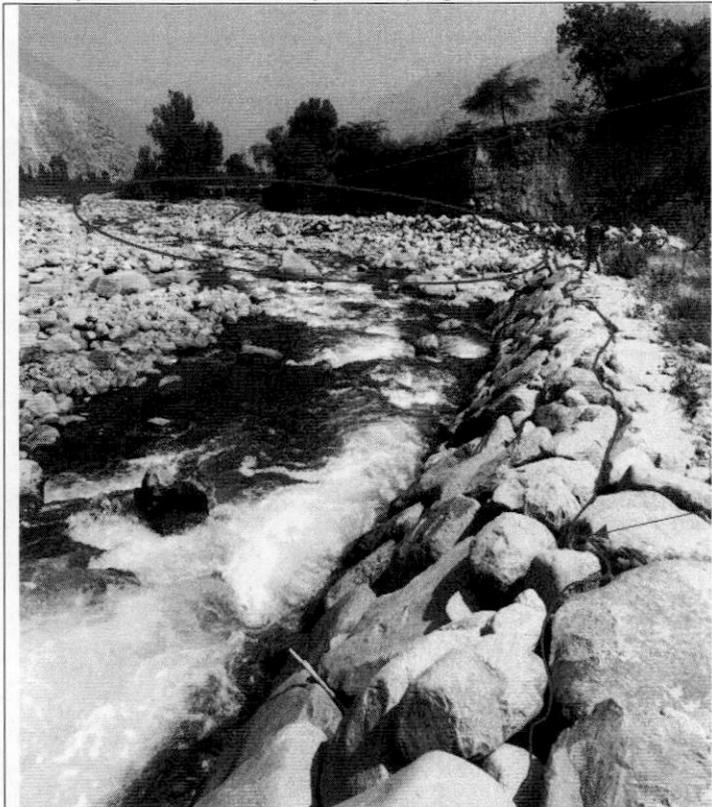
Imagen 63
Colapso de enrocado de dique en la progresiva 0+860 a 1+220

Nótese en la imagen encerrada en el círculo el colapso de enrocado de dique.

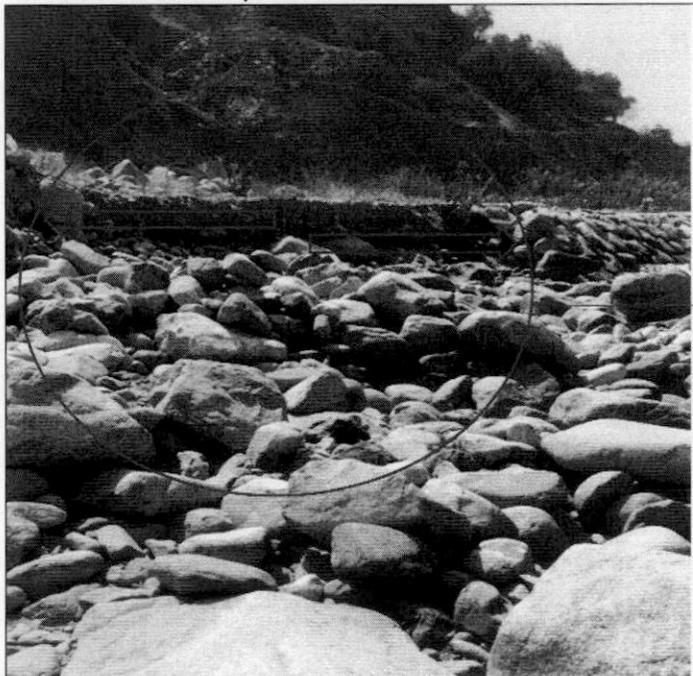
Imagen 64
Desmoronamiento por inestabilidad del enrocado del talud

Una vez iniciado el desmoronamiento de rocas se produce el efecto de reacción en cadena.

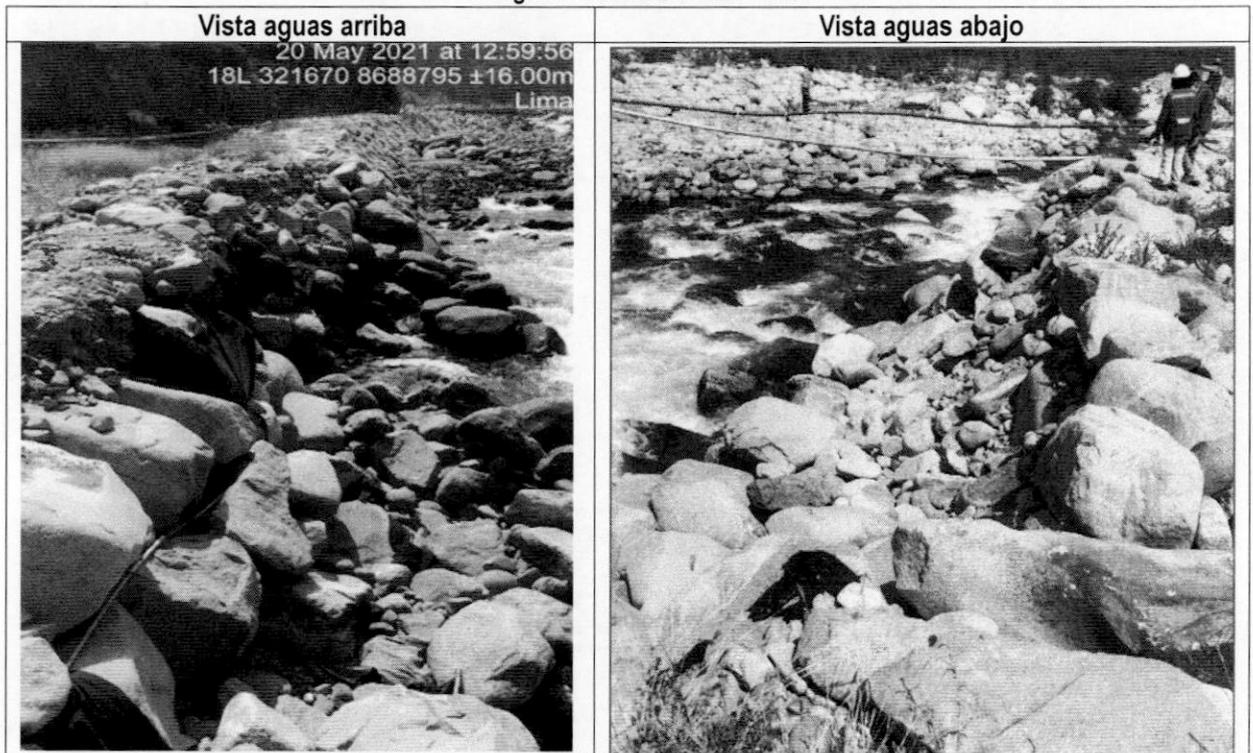
Imagen 65
Progresiva de referencia 1+220

Llegando a la parte final del tramo 1 (margen derecha – sector Santa Eulalia), continúa el colapso del enrocado de talud de dique en diferentes puntos, observándose el desmoronamiento de las rocas, según se muestra en las imágenes siguientes:

Fuente: Acta de Inspección n.°01-2021-CG/GRLP-DRAL-AC1 (Apéndice n.° 30).

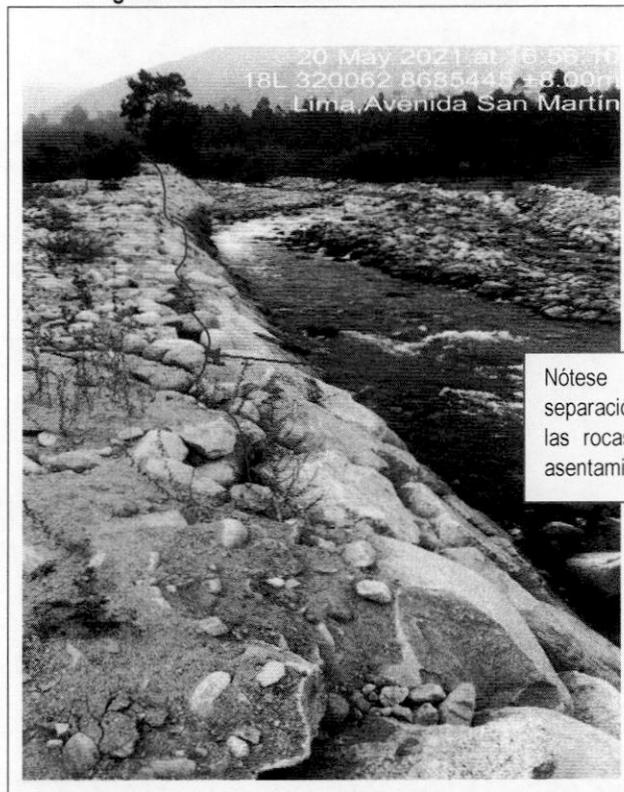
Imagen 70
Progresivas de referencia 0+700 a la 0+880

Nótese la separación de las rocas por asentamiento.

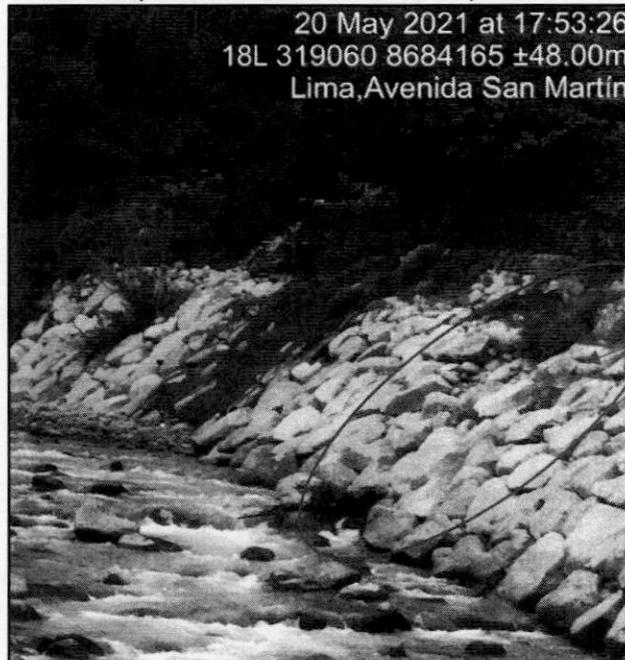
Imagen 76
Colapso de enrocado de talud de dique

Desmoronamiento de rocas que conforman la estructura de enrocado de talud de dique
