INFORME DE AUDITORÍA N° 114-2021-CG/GRLA-AC

**AUDITORÍA DE CUMPLIMIENTO
A LA MUNICIPALIDAD DISTRITAL DE LAGUNAS – CHICLAYO
LAGUNAS - CHICLAYO - LAMBAYEQUE**

**“EXPEDIENTE TÉCNICO, PROCEDIMIENTO DE SELECCIÓN Y
EJECUCIÓN DEL CONTRATO DE LA OBRA: MEJORAMIENTO
DEL SERVICIO DE AGUA EN LOS SECTORES AGRÍCOLAS DE
ÚCUPE Y MOCUPE, DISTRITO DE LAGUNAS - CHICLAYO -
LAMBAYEQUE - I ETAPA”**

PERÍODO: 1 DE JULIO DE 2017 AL 30 DE ABRIL DE 2019

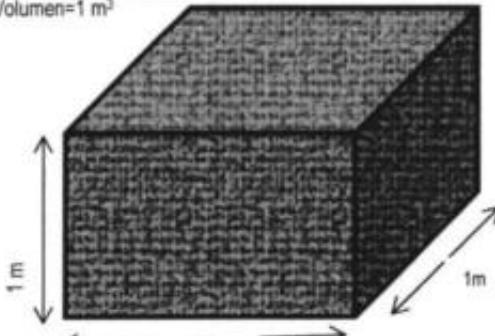
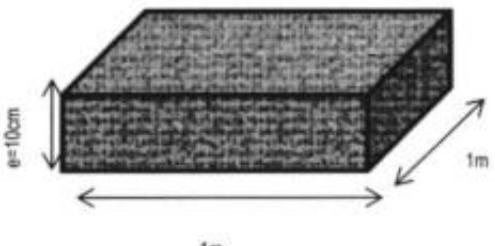
Imagen n.º 7
Determinación de 1 m² de concreto de resistencia 175kg/cm²

Un (1 m³) metro cúbico del diseño de mezclas para concreto de resistencia 175 kg/cm²	Un (1 m²) metro cuadrado de la partida 02.03.01 Concreto simple f'c=175 kg/cm² p/revest e=0,10 m incluye cerchas (considerada en el presupuesto y análisis de precios unitarios)
Volumen=1 m³	Volumen=0,10 m³ Es decir, 1 m² con espesor 0,10 m = 0,10 m³ de concreto

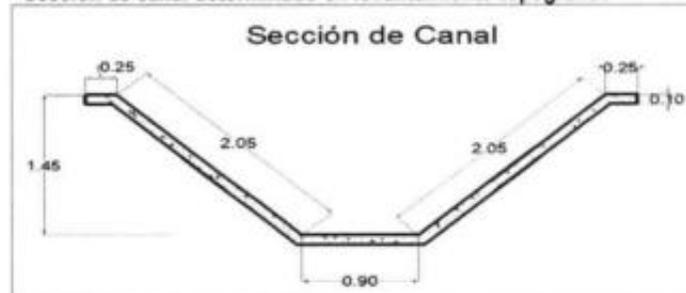
Imagen n.° 8
Sección de canal determinado en levantamiento topográfico

Nota: El perímetro es: $0.25 \times 2 + 2.05 \times 2 + 0.90 = 5.50$ m

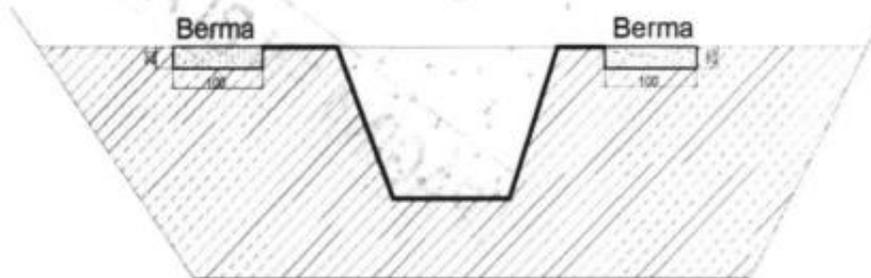
Imagen n.º 9
Bermas a los extremos a lo largo de todo el canal

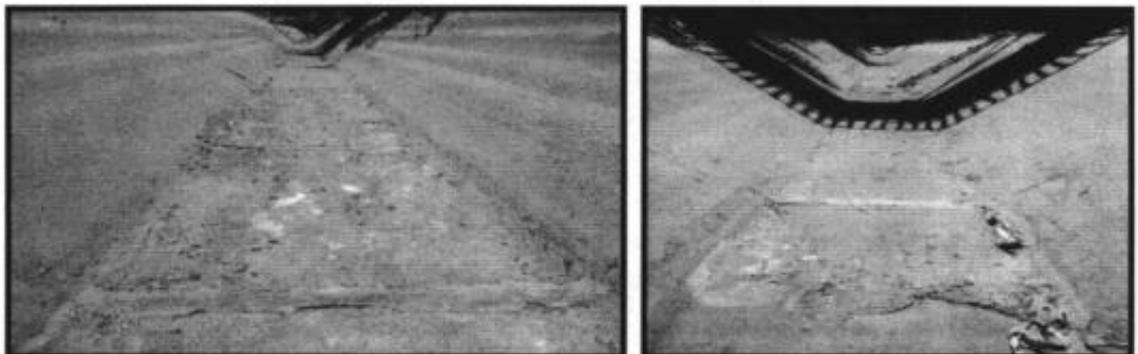
Imágenes n.°s 22 y 23

Paños de concreto de fondo de canal con exceso o falta de mezcla de concreto, en paños n.°s 154 y 155 (Fotografía lado izquierdo) y 165 y 166 (Fotografía lado derecho)

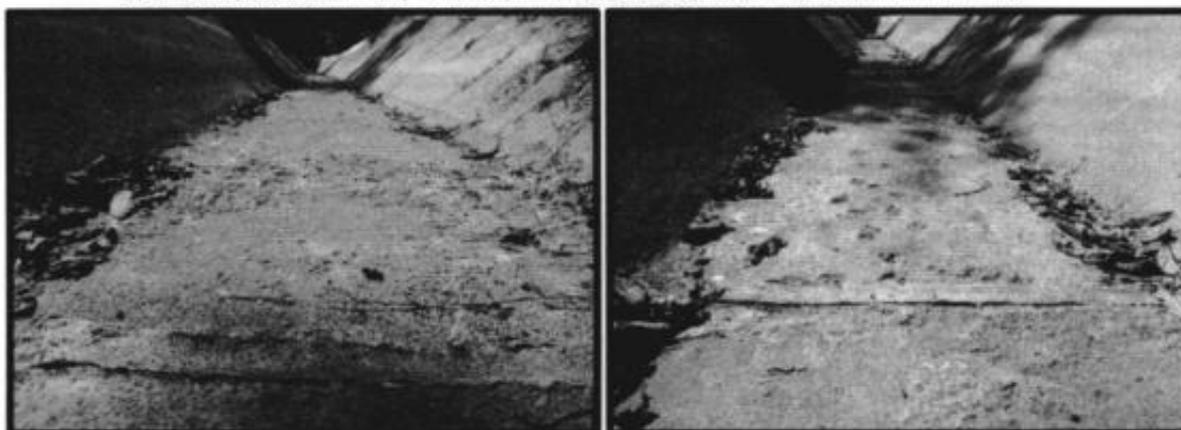
Imágenes n.º 24 y 25

Paños de concreto de fondo de canal con exceso o falta de mezcla de concreto y huellas hundidas de patas de animales y zapatos, n.º 136 y 137 (Fotografía lado izquierdo) y 137 y 138 (Fotografía lado derecho)

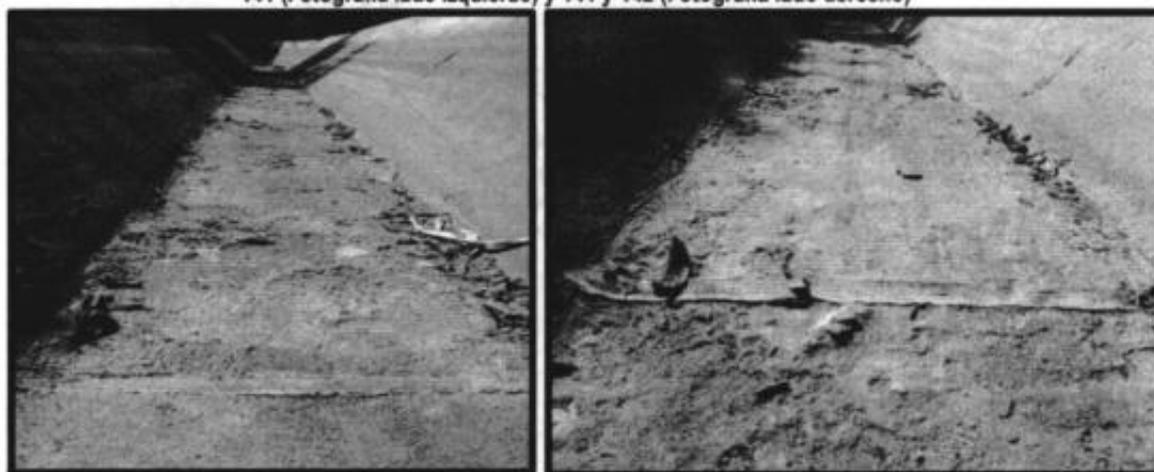
Imágenes n.º 26 y 27

Paños de concreto de fondo de canal con exceso o falta de mezcla de concreto, n.º 140 y 141 (Fotografía lado izquierdo) y 141 y 142 (Fotografía lado derecho)

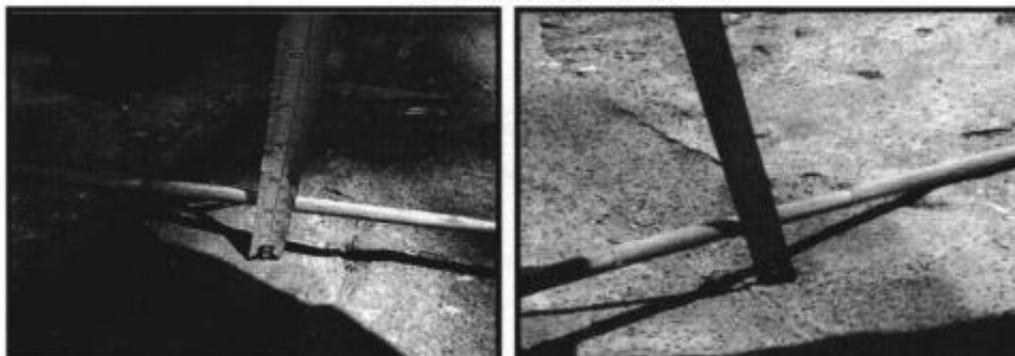
Asimismo, se detectaron desniveles pronunciados entre los paños de concreto n.º 148 - 149, 159 - 160 y 622 - 623, los mismos que por ejemplo, en el primer caso, generan una diferencia de nivel entre ambos extremos de los paños, de 0.05 m, y de 0.035 m en el segundo caso; de igual forma, las juntas de los paños en mención, poseen una trayectoria irregular (zig zag), como se muestra a continuación:

Imágenes n.º 28 y 29
Desniveles verificados entre paños de concreto, de 0.05 m entre paños 148 - 149 y de 0.035m entre los paños 159 - 160

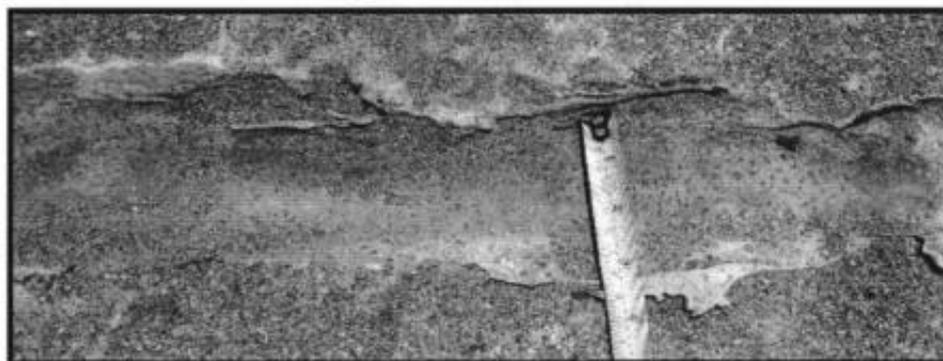
Imagen n.° 20

Junta de dilatación, entre paños de concreto de la plataforma de fondo del canal n.°s 155 y 156, con ancho aproximado de 3" (pulgadas), ancho variable en su extensión y forma irregular de sello elastomérico.

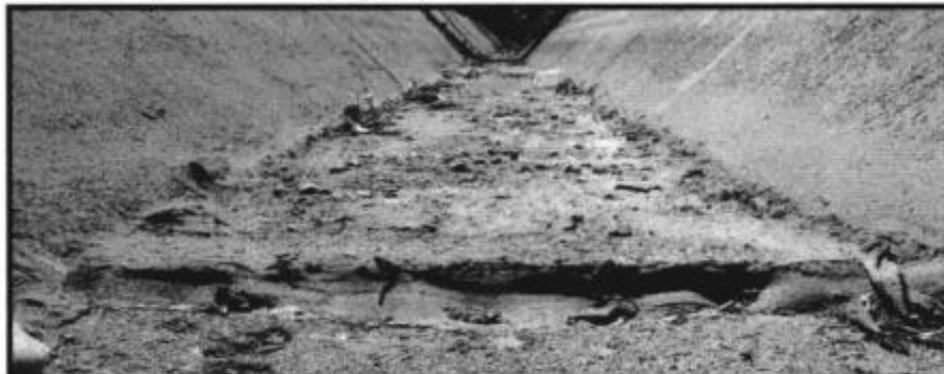
Imagen n.º 21

Junta de dilatación, entre paños de concreto de la plataforma de fondo del canal n.ºs 148 y 149, con ancho aproximado de 3" (pulgadas), de niveles y forma irregular de sello elastomérico.

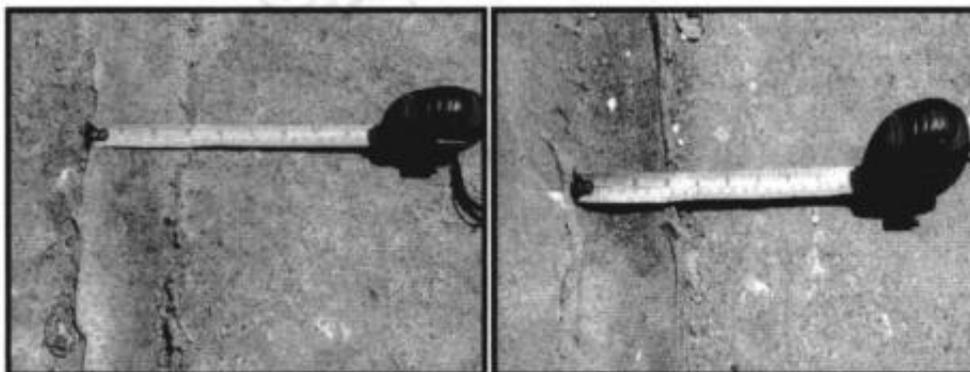
Imágenes n.ºs 32 y 33

Junta de dilatación, entre paños de concreto de la plataforma de fondo del canal n.ºs 154 - 155 (Fotografía lado izquierdo) y 156 - 157 (Fotografía lado derecho), con ancho aproximado de 3" (pulgadas) y forma irregular de sello elastomérico

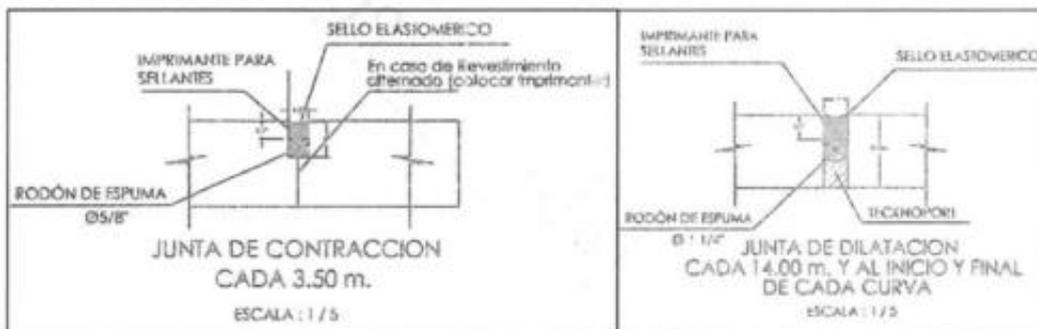
De la revisión del expediente técnico de la Obra (**Apéndice n.º 13**), se observó en las especificaciones técnicas de la partida 02.04.02, y en los planos PPL-01, PPL-02, PPL-03, PPL-04 y PPL-05, denominados "Planta y Perfil Longitudinal" del expediente técnico (**Apéndice n.º 13**), el detalle y descripción de los trabajos de instalación de juntas en el canal, los mismos que se muestran a continuación:

Planos PPL-01, PPL-02, PPL-03, PPL-04 y PPL-05 "Planta y Perfil Longitudinal"

En tal sentido, considerando lo verificado mediante las inspecciones físicas y lo consignado en el expediente técnico (Apéndice n.º 13), podemos concluir que las juntas de dilatación construidas entre los paños de concreto de la plataforma de fondo del canal n.ºs 134 al 168 (34 juntas), 436 al 448 (12 juntas) y 607 al 623 (16 juntas), ubicados entre las progresivas 0+450 al 0+563, 1+471 al 1+512 y del 2+010 al 2+058, no cumplen con lo establecido en el expediente técnico de la Obra (Apéndice n.º 13), debido a las inconsistencias verificadas en sus dimensiones, desniveles y acabado irregular del sello elastomérico, lo que generó el desprendimiento del mismo, en algunos tramos. Dicha situación no fue advertida por el jefe de supervisión, ni por el jefe de DIDUR, quienes dieron trámite a las valorizaciones y recepción de la Obra.

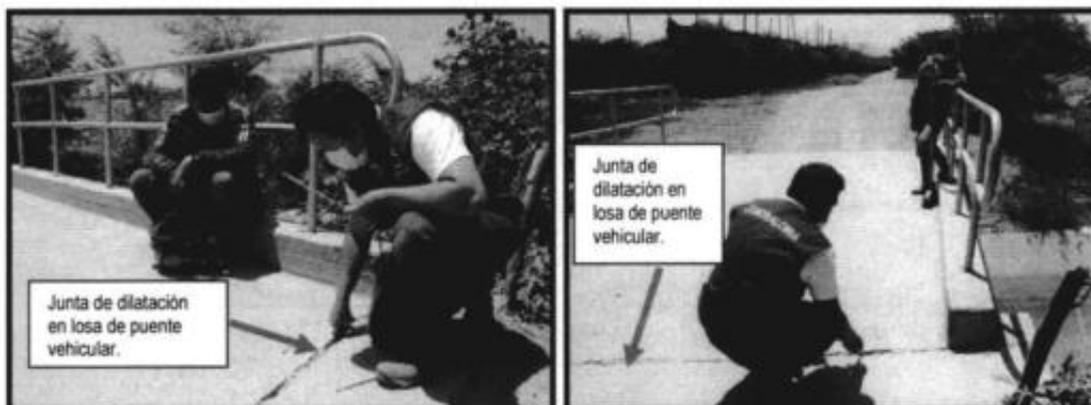
Junta de Dilatación ubicada en extremos del puente vehicular, entre losa y estribos

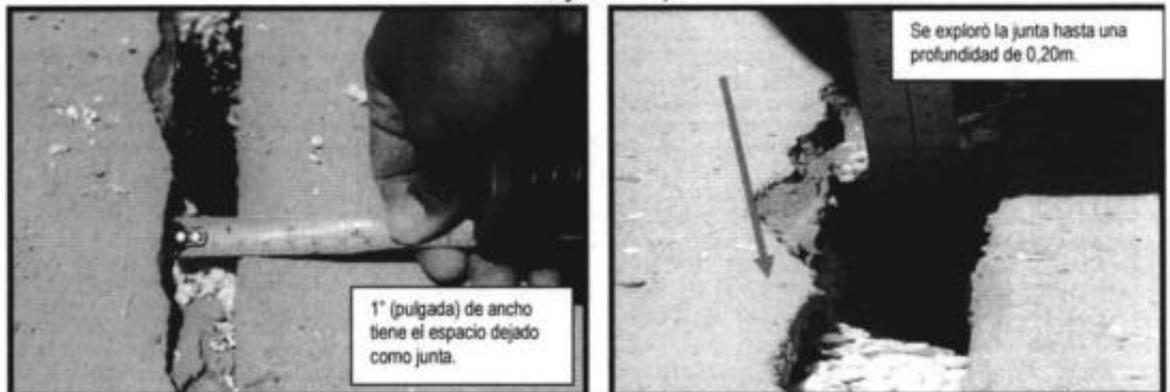
Imágenes n.º 33 y 34
Vista interior de Junta de Dilatación instalada en extremos del puente vehicular (entre losa y estribos)

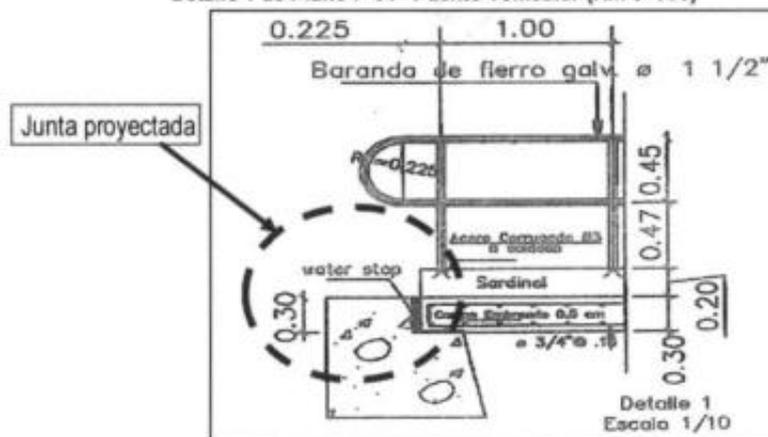
Al respecto, según se verificó en el plano P-01 "Puente vehicular (Km 3+930)", del expediente técnico (Apéndice n.º 13), se consideró juntas de dilatación entre la losa del puente vehicular y los estribos, de material "Water Stop de 6"; por otro lado, según lo indicado en la especificación técnica de la partida 03.01.11, se señala que la junta de dilatación del puente vehicular, estará conformada por Water Stop de 6", sellado con material elastomérico y Tecnopor.

Imagen n.º 23
Detalle 1 de Plano P-01 "Puente Vehicular (Km 3+930)

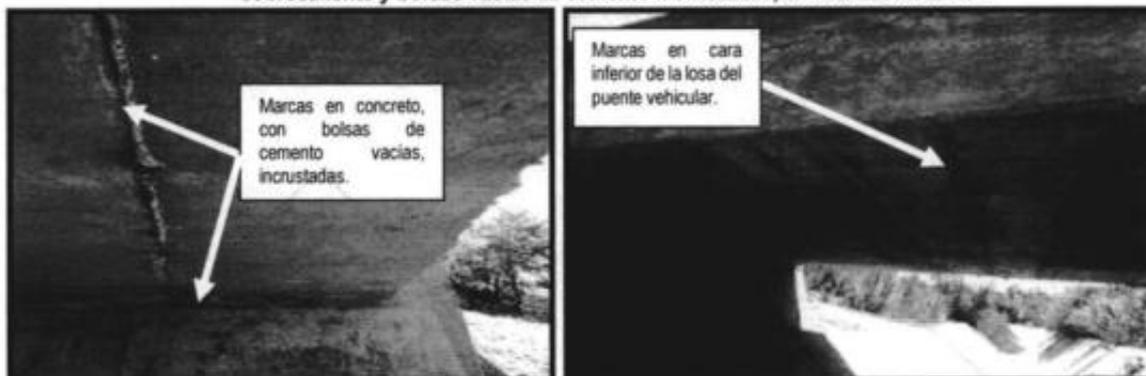
Vista inferior de la losa de concreto, donde se aprecian marcas con borde sobresaliente y bolsas vacías de cemento incrustadas, en losa de concreto.

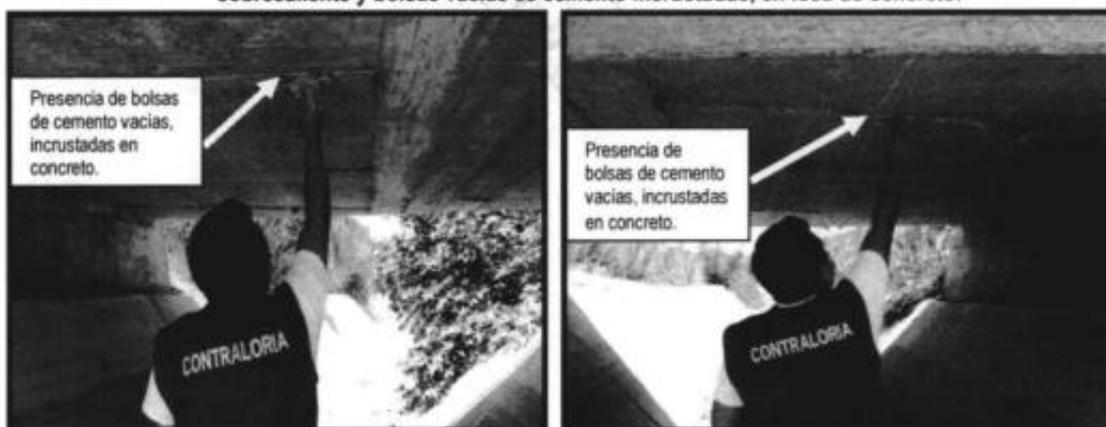
Imágenes n.º 39 y 40

Vista inferior de la losa de concreto, donde se aprecian marcas con borde sobresaliente y bolsas vacías de cemento incrustadas, en losa de concreto.
