## INFORME DE CONTROL ESPECÍFICO N° 19175-2021- CG/GRCA- SCE

SERVICIO DE CONTROL ESPECÍFICO A HECHOS CON  
PRESUNTA IRREGULARIDAD A LA MUNICIPALIDAD  
DISTRITAL DE HUALGAYOC/ PROVINCIA DE  
BAMBAMARCA- CAJAMARCA

“APROBACIÓN Y CONFORMIDAD DE VALORIZACIONES  
POR PARTIDAS NO EJECUTADAS EN LA OBRA:  
MEJORAMIENTO DEL CANAL DE OJO DE AGUA SANGAL  
TRAMO PUJUPE ALTO, DISTRITO DE HUALGAYOC-  
HUALGAYOC-CAJAMARCA”

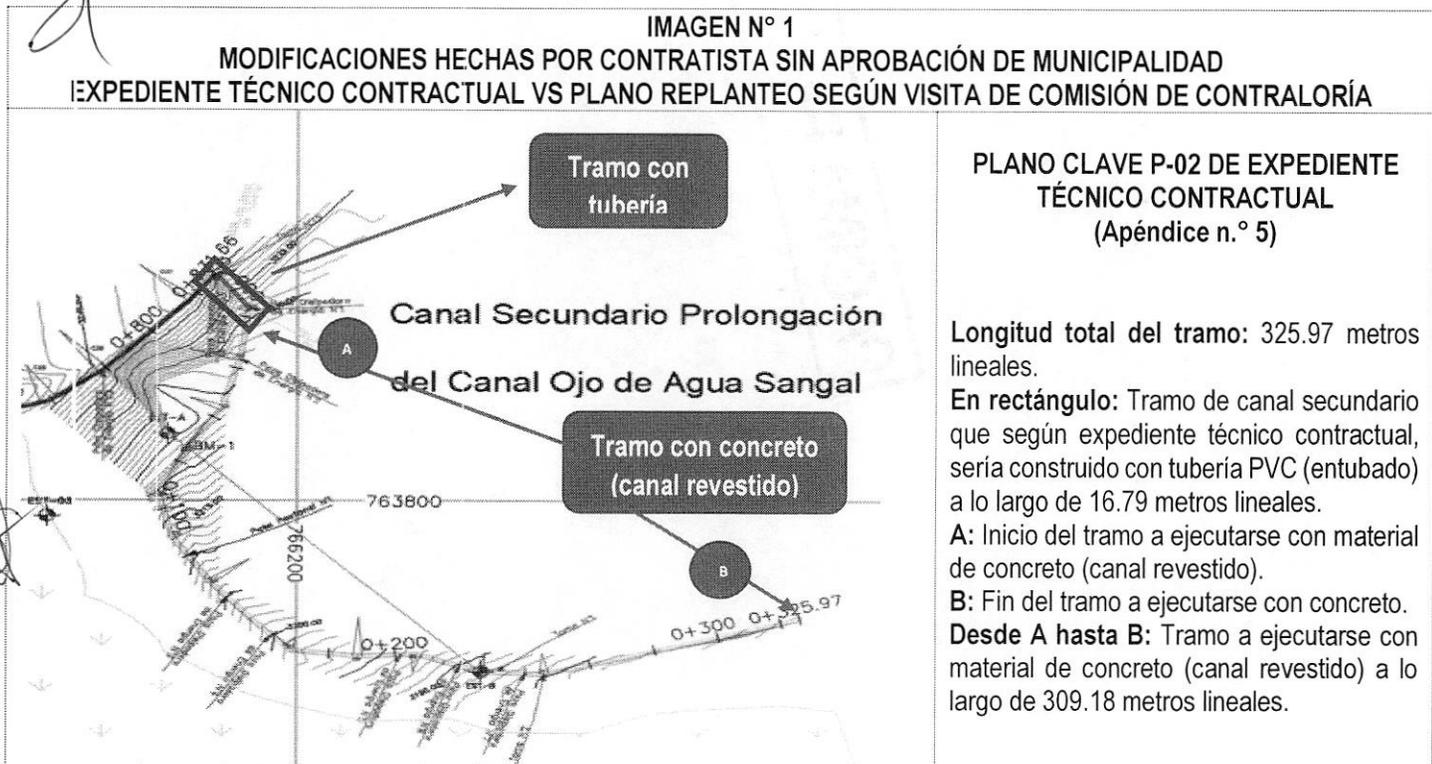
IMAGEN N° 1  
MODIFICACIONES HECHAS POR CONTRATISTA SIN APROBACIÓN DE MUNICIPALIDAD  
EXPEDIENTE TÉCNICO CONTRACTUAL VS PLANO REPLANTEO SEGÚN VISITA DE COMISIÓN DE CONTRALORÍA

- Se evidencia modificación de trayecto del canal, con relación al plano de Expediente Técnico Contractual.
- **En rectángulo:** Tramo de canal secundario que según expediente técnico contractual, sería construido con tubería de PVC (entubado) a lo largo de 143.90 metros lineales.
- **A:** Inicio del tramo ejecutado con material de concreto (canal revestido).
- **B:** Fin del tramo ejecutado con concreto (canal revestido)
- **Desde A hasta B:** Tramo ejecutado con material de concreto (canal revestido) a lo largo de 151.34 metros lineales.

Como se puede apreciar del cuadro anterior, cuyas imágenes muestran a una sección correspondiente al sector denominado: "Sangal", podemos ver las siguientes diferencias:

- ✓ Haciendo un contraste entre el plano que forma parte del Expediente Técnico Contractual (Apéndice n.º 5), con el plano de replanteo formulada por la comisión auditora (Apéndice n.º 12), como resultado de la verificación de campo a la Obra, podemos visualizar una modificación del trayecto original de la línea de recorrido del canal.

- ✓ Según el Expediente Técnico Contractual (Apéndice n.º 5), se había previsto la instalación (en su tramo inicial) de 16.79 metros lineales de entubado de PVC; sin embargo, de la verificación a la Obra, se determinó la instalación de 143.90 metros lineales de entubado de PVC.

- ✓ Según el Expediente Técnico Contractual (Apéndice n.º 5), se había previsto la construcción de 309.18 metros lineales de canal revestido (concreto); sin embargo, de la verificación a la Obra, se ha determinado la construcción de únicamente 151.34 metros lineales de canal revestido (concreto).

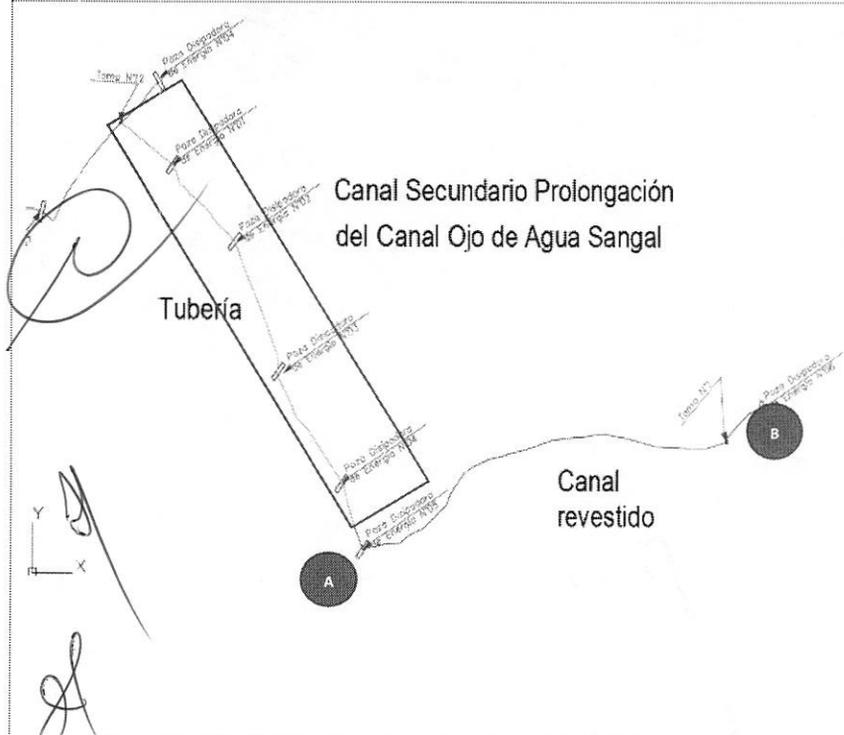
PLANO DE REPLANTEO ELABORADO  
POR COMISIÓN AUDITORA  
(Apéndice n.º 12)

Dicho plano, se elaboró de conformidad a lo verificado en visita de verificación en campo por parte de equipo auditor de Contraloría.

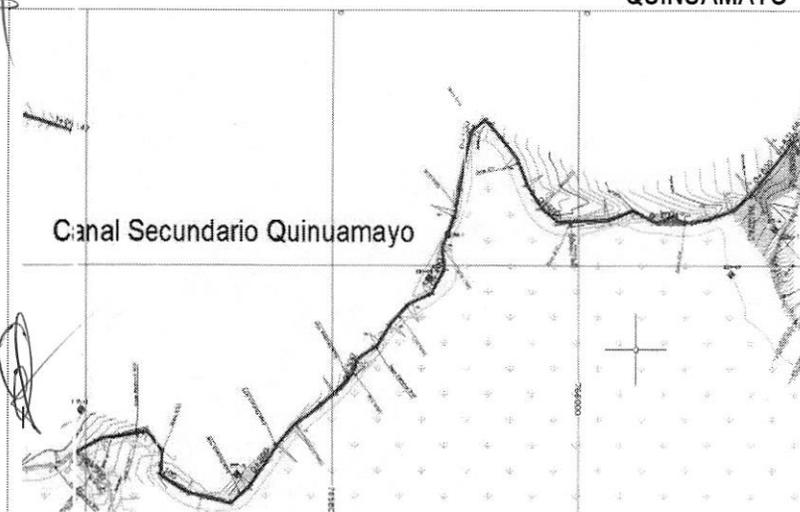
**PLANO CLAVE P-02 DE EXPEDIENTE TÉCNICO CONTRACTUAL (Apéndice n.º 5),**

En la imagen adjunta, correspondiente al plano señalado, que forma parte del Expediente Técnico Contractual, podemos visualizar que dicho expediente, exige la construcción continua de canal revestido de concreto a lo largo de toda su longitud, que incluye la totalidad del sector denominado “Quinuamayo”.

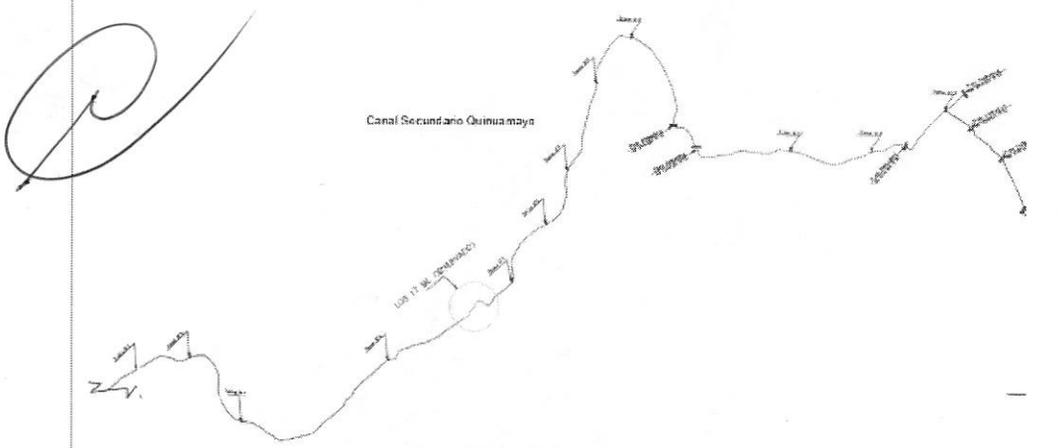
**PLANO DE REPLANTEO ELABORADO POR COMISIÓN AUDITORA (Apéndice n.º 12)**

En la imagen adjunta, se puede visualizar el plano de replanteo formulado por la comisión auditora de CGR.

En dicha imagen (en círculo) podemos advertir que la construcción del canal con material de concreto en el sector de "Quinuamayo", no fue continuo.

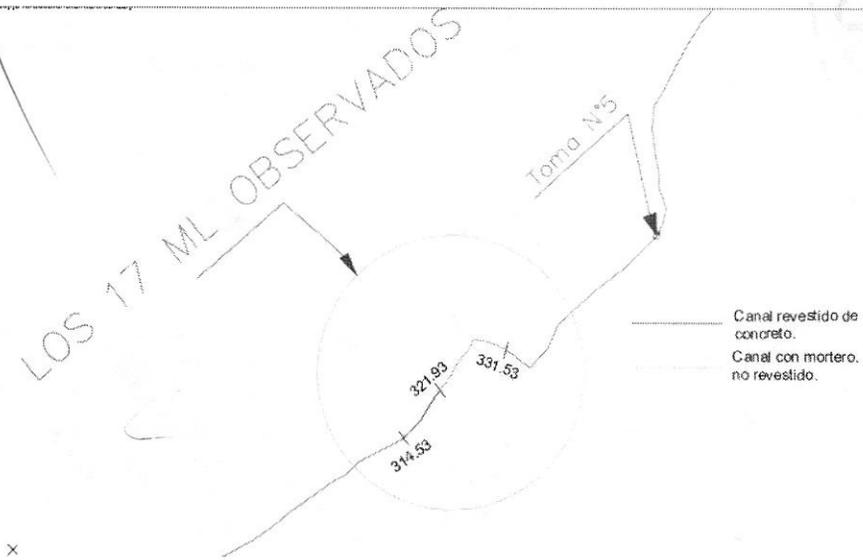
**PLANO DE REPLANTEO ELABORADO POR COMISIÓN AUDITORA (Apéndice n.º 12)**

En la imagen presente (amplificada de la imagen anterior, correspondiente al plano de replanteo elaborado por la comisión auditora de la CGR), podemos ver la ejecución **no continua**, de canal revestido de concreto.

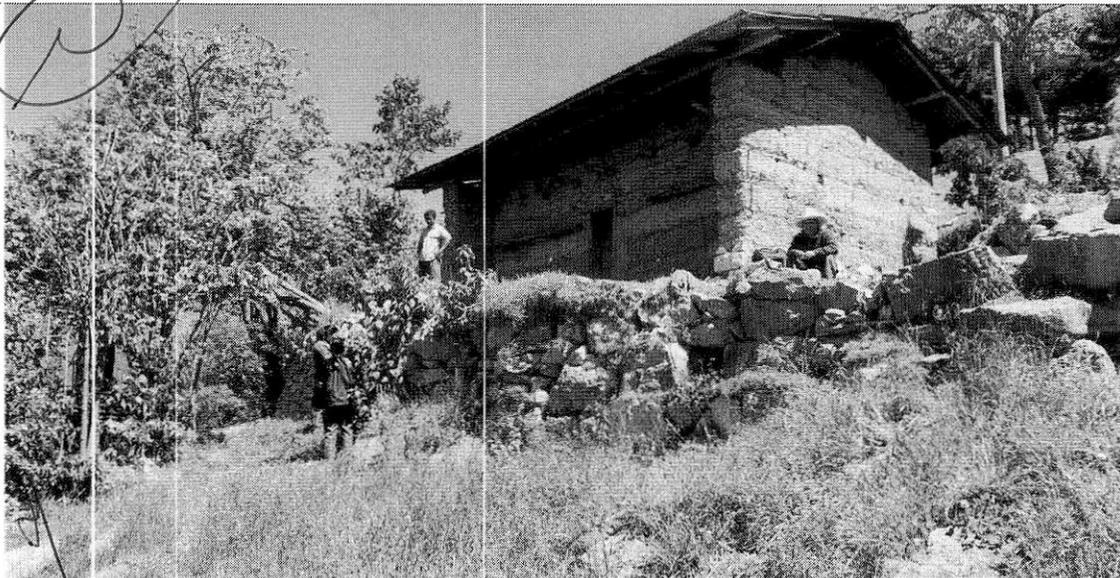
**FOTO N° 1**

Domicilio del señor Olegario Noriega Goicochea. En la imagen se aprecia el lugar por el cual (en el interior del enrocado) cruza el canal correspondiente a la obra.

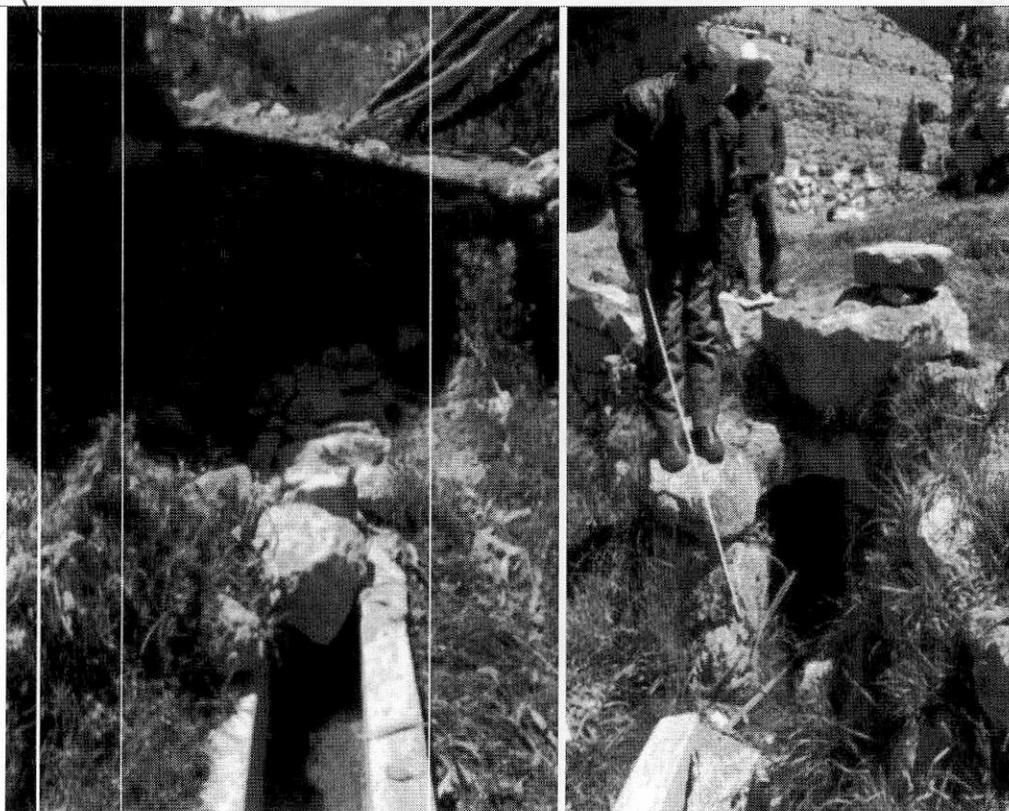
**FOTOS N°s 2 Y 3**

En la imagen de la izquierda se aprecia la entrada al túnel (progresiva 314 + 53), que marca el inicio del tramo que es objeto de verificación por parte de la comisión auditora.

En la imagen de la derecha (progresiva 331 + 53), se aprecia la parte final del túnel que corresponde al extremo contrario del tramo que es objeto de verificación por parte de la comisión auditora. Entre ambos extremos, existe una longitud de 17 metros de largo.

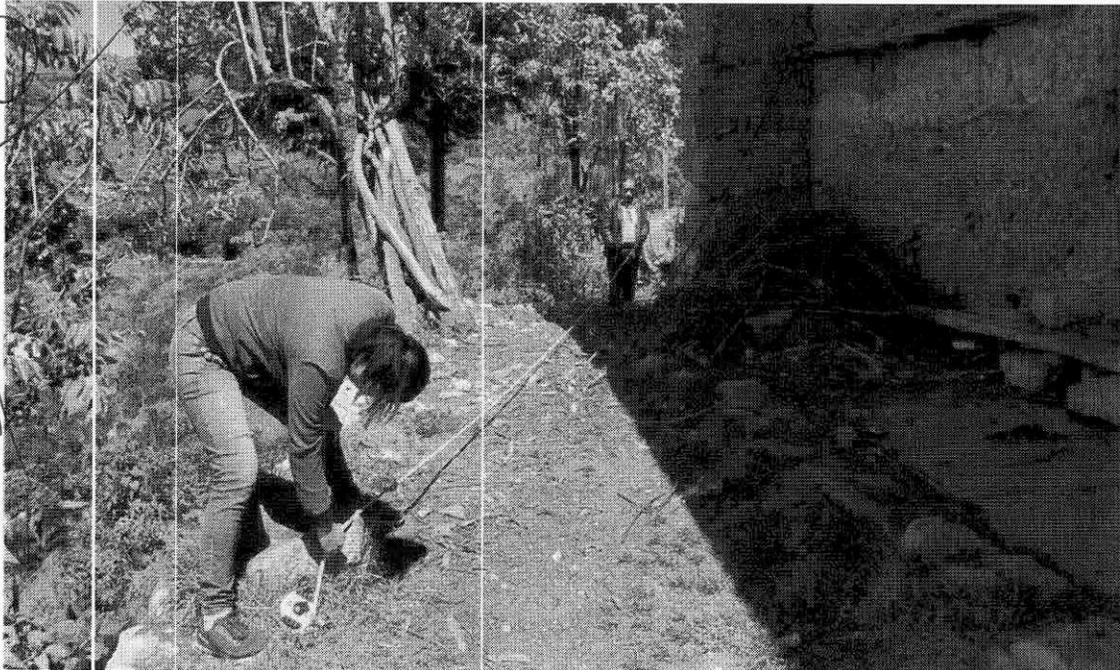
**FOTO N° 4**

Imagen en la que se puede apreciar la toma de medidas (longitud del tramo objeto de verificación) correspondiente al tramo objeto de inspección por parte de la comisión auditora, observándose la participación de la ingeniera especialista de la comisión de CGR y la participación del ingeniero civil representante de la Municipalidad Distrital de Hualgayoc.

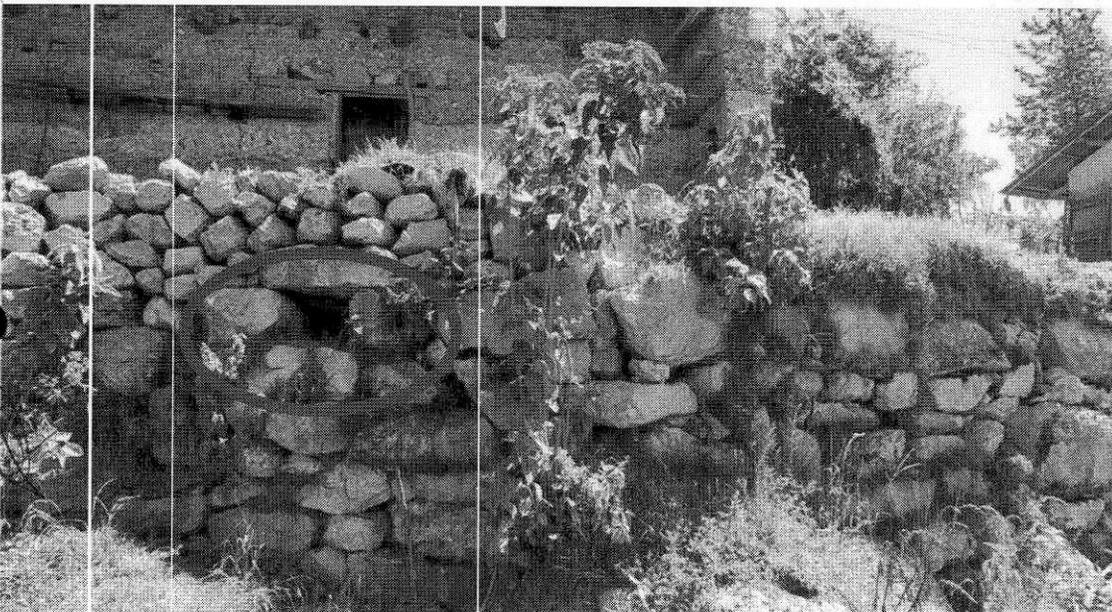
**FOTO N° 5**

En el círculo se puede apreciar el lugar exacto del cual se pudo obtener las imágenes que permiten determinar la distancia o lugar donde se inicia el canal construido en mampostería de piedra, con un mortero de arena y cemento.
