INFORME DE AUDITORÍA N° 10455-2021-CG/GRSM-AC

**AUDITORÍA DE CUMPLIMIENTO
MUNICIPALIDAD PROVINCIAL DE HUALLAGA
SAPOSOA-HUALLAGA-SAN MARTÍN**

**“EJECUCIÓN Y SUPERVISIÓN DE LA OBRA DE
MEJORAMIENTO DE CAMINO VECINAL TRAMO
SAPOSOA – PASARRAYA, PROVINCIA DE HUALLAGA –
SAN MARTÍN”**

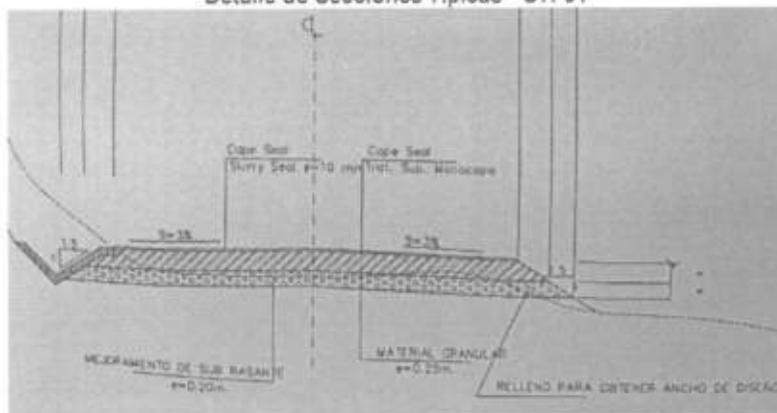
Gráfico n.º 2
Detalle de Secciones Típicas - STI-01

³⁰ Consiste en colocar un tratamiento superficial monocapa con imprimación asfáltica con mc-30, piedra Chancada de ½" y sobre éste se colocará un mortero asfáltico ó slurry seal con un espesor de 10mm.

- En las partidas 01.03.04.01 "Mejoramiento de la Sub rasante E=0.20m"; y 01.03.04.02 "Conformación de la Base (afirmado E= 0.25m)", se verificó la existencia de una sola capa de material de mejoramiento³⁴; de tal manera que, no se aprecia la ejecución de las citadas partidas con material seleccionado con espesores de 0.20m y 0.25m respectivamente, según lo establecido en el Expediente Técnico.
- Deterioro del tratamiento superficial (monocapa) del pavimento de la Obra, la misma que comprende la ejecución de las partidas 01.03.05.01 Imprimación asfáltica con MC-30, 01.03.05.02 Tratamiento superficial Monocapa con piedra chancada de ½" – N° 04, y, 01.03.05.03 Slurry Seal Tipo II- E=1cm.

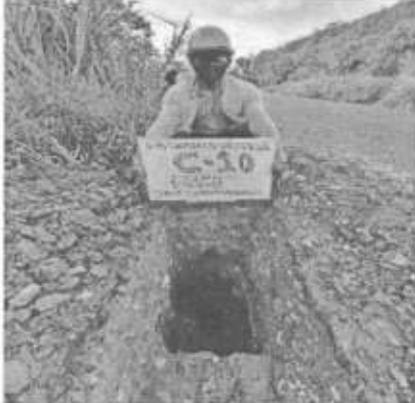
CALICATA N°	COORDENADAS (UTM-WGS84) ESTE - NORTE	DESCRIPCIÓN	FOTOGRAFÍA N° 1
10	0302434 9235555	En la excavación de la calicata n.° 10, se encontró, como material de mejoramiento, el estrato de material extraído de cerro que comprende a una grava con mezcla de arena, limo, arcillas y piedras de hasta 8" aproximadamente.

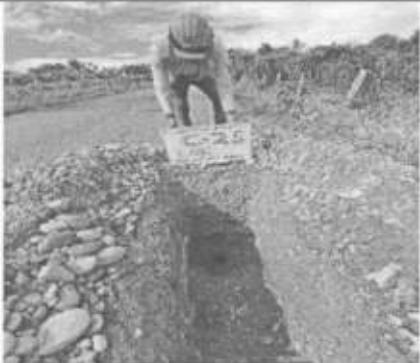
CALICATA N°	COORDENADAS (UTM-WGS84) ESTE - NORTE	DESCRIPCIÓN	FOTOGRAFÍA N° 2
25	0300513 9240391	En la excavación de la calicata n.° 25, se encontró, como material de mejoramiento, el estrato de material extraído de cerro que comprende a una grava con mezcla de arena, limo, arcillas y piedras de hasta 8" aproximadamente.

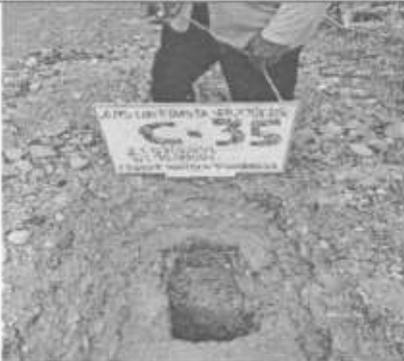
CALICATA N°	COORDENADAS (UTM-WGS84) ESTE - NORTE	DESCRIPCIÓN	FOTOGRAFÍA N° 3
35	0302459 9244044	En la excavación de la calicata n.° 35, se encontró, como material de mejoramiento, el estrato de material extraído de cerro que comprende a una grava con mezcla de arena, limo, arcillas y piedras de hasta 8" aproximadamente.

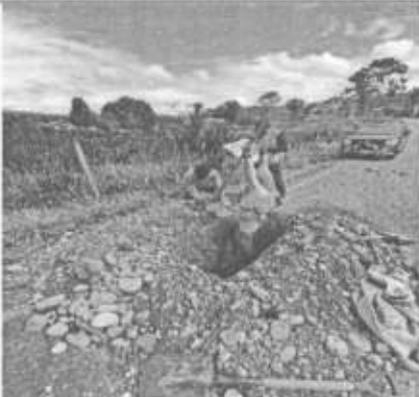
CALICATA N°	COORDENADAS (UTM-WGS84) ESTE - NORTE	DESCRIPCIÓN	FOTOGRAFÍA N° 4
45	0301078 9247078	En la excavación de la calicata n.° 45, se encontró, como material de mejoramiento, dos estratos de material extraído de cerro que comprende a una grava con mezcla de arena, limo, arcillas y piedras de hasta 8" aproximadamente y la otra a una arcilla inorgánica.

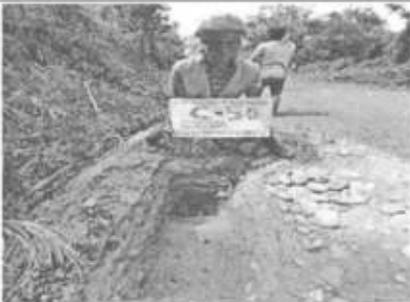
CALICATA N°	COORDENADAS (UTM-WGS84) ESTE - NORTE	DESCRIPCIÓN	FOTOGRAFIA N° 5
50	0300403 9249291	En la excavación de la calicata n.° 50, se encontró, como material de mejoramiento, el estrato de material extraído de cerro que comprende a una grava con mezcla de arena, limo, arcillas y piedras de hasta 8" aproximadamente.

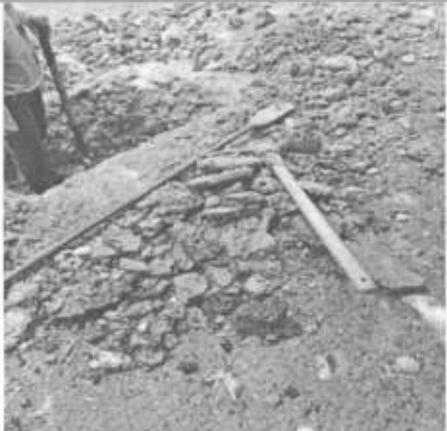
CALICATA N°	COORDENADAS (UTM-WGS84) ESTE - NORTE	DESCRIPCIÓN	FOTOGRAFÍA N° 6
01	0303269 9232530	En la excavación de la calicata n.º 01 se tomaron muestras para el lavado asfáltico de la carpeta de rodadura (Tratamiento Superficial monocapa).

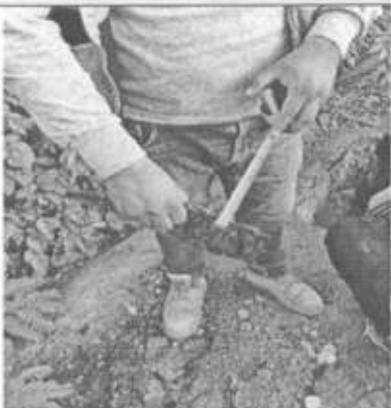
CALICATA N°	COORDENADAS (UTM-WGS84) ESTE - NORTE	DESCRIPCIÓN	FOTOGRAFÍA N° 7
10	0302434 9235555	En la excavación de la calicata n.° 10 se tomaron muestras para el lavado asfáltico de la carpeta de rodadura (Tratamiento Superficial monocapa)

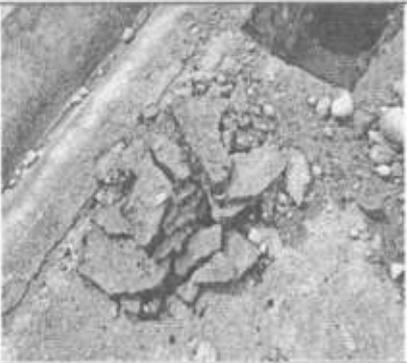
CALICATA N°	COORDENADAS (UTM-WGS84) ESTE - NORTE	DESCRIPCIÓN	FOTOGRAFÍA N° 8
15	0300483 9236849	En la excavación de la calicata n.° 15 se tomaron muestras para el lavado asfáltico de la carpeta de rodadura (Tratamiento Superficial monocapa).

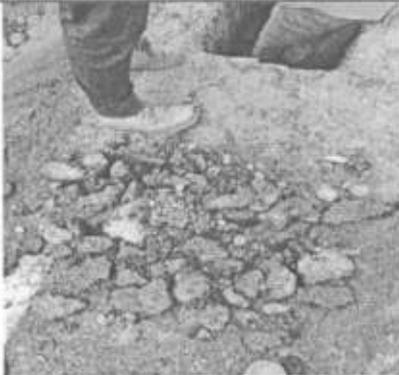
CALICATA N°	COORDENADAS (UTM-WGS84) ESTE - NORTE	DESCRIPCIÓN	FOTOGRAFÍA N° 9
20	0300674 9238827	En la excavación de la calicata n.° 20 se tomaron muestras para el lavado asfáltico de la carpeta de rodadura (Tratamiento Superficial Monocapa).

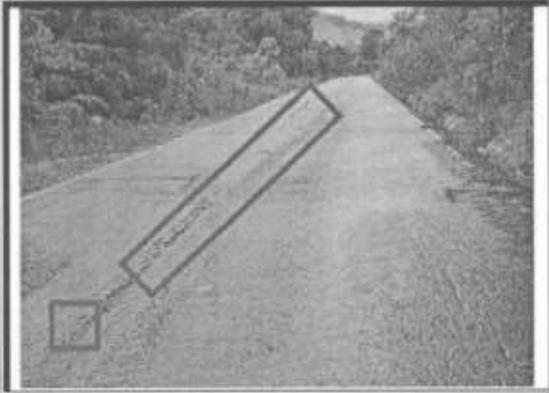
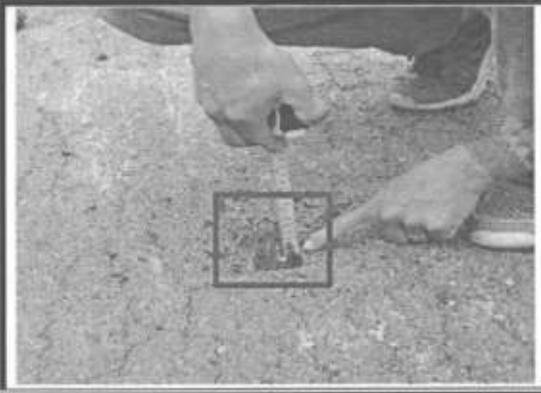
<p>FOTOGRAFÍA N° 10</p>	<p>FOTOGRAFÍA N° 11</p>

Asimismo, en la Inspección Física a la Obra (Apéndice n.º 23), se ha observado que, la carpeta de rodadura (Tratamiento Superficial Monocapa) se encuentra en estado de deterioro, y viene presentado fallas estructurales, tales como se muestran en las siguientes vistas fotográficas:

<p>Se observan fisuras y agrietamientos longitudinales en la carpeta de rodadura.</p>	<p>Se observan desprendimiento del tratamiento superficial en la carpeta de rodadura.</p>
<p>FOTOGRAFÍA N° 12</p>	<p>FOTOGRAFÍA N° 13</p>

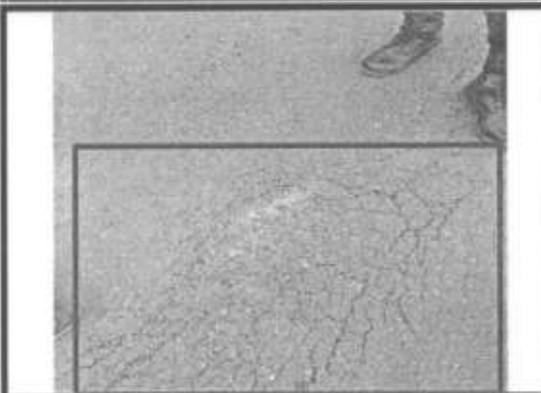
<p>Se observan fisuras de piel de cocodrilo y desgaste con desprendimiento del tratamiento superficial en la carpeta de rodadura.</p>

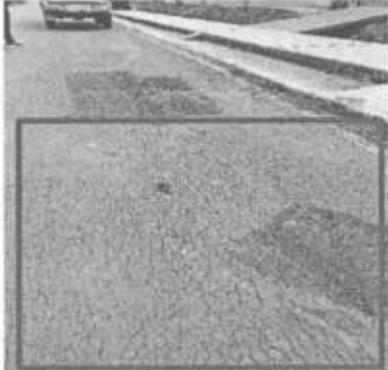
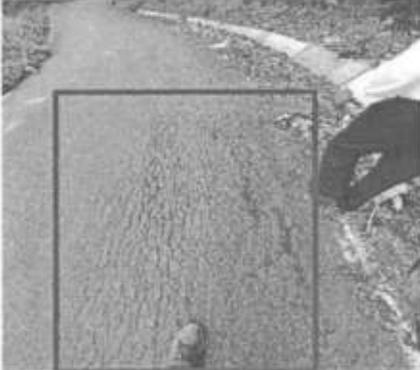
FOTOGRAFÍA N° 14	FOTOGRAFÍA N° 15

<p>Se observan fisuras de piel de cocodrilo y desgaste con desprendimiento del tratamiento superficial en la carpeta de rodadura.</p>

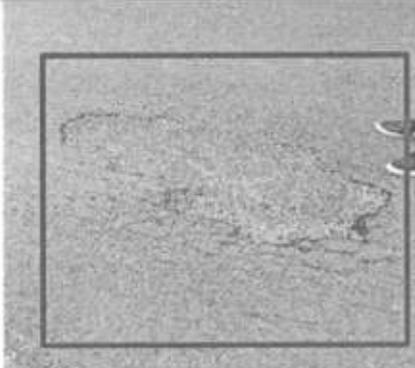
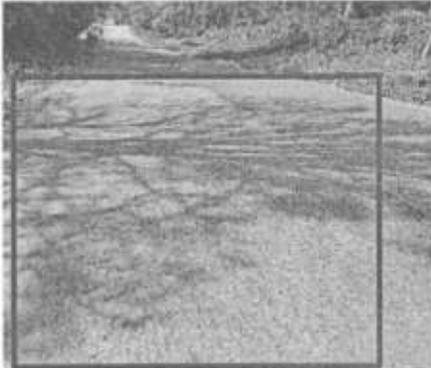
FOTOGRAFÍA N° 16	FOTOGRAFÍA N° 17

<p>Se observa pérdida de agregado y desprendimiento del tratamiento superficial en la carpeta de rodadura.</p>	<p>Se observan fisuras de piel de cocodrilo en la carpeta de rodadura.</p>

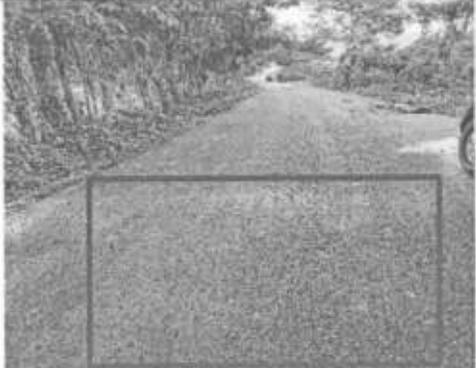
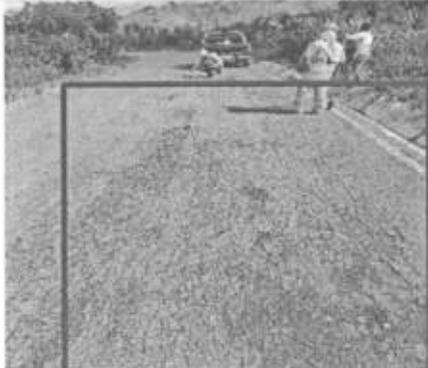
FOTOGRAFÍA N° 18	FOTOGRAFÍA N° 19

<p>Se observan fisuras de piel de cocodrilo, desgaste con desprendimiento y pérdida de los agregados en la carpeta de rodadura.</p>	<p>Se observan fisuras, ahuellamiento y desgaste con desprendimiento del tratamiento superficial en la carpeta de rodadura.</p>

Asimismo, según los ensayos del lavado asfáltico conformante del estudio de mecánica de suelos realizado (**Apéndice n.º 24**), se ha verificado que, los materiales utilizados para la conformación del tratamiento superficial (monocapa), presentan un bajo residuo asfáltico y emulsión asfáltica, de lo cual, se establece que el Contratista no empleó materiales acordes a lo exigido en el Expediente Técnico de Obra (**Apéndice n.º 12**); conllevando a un deterioro y desgaste de la carpeta de rodadura⁴⁰, debido a su baja calidad de composición.

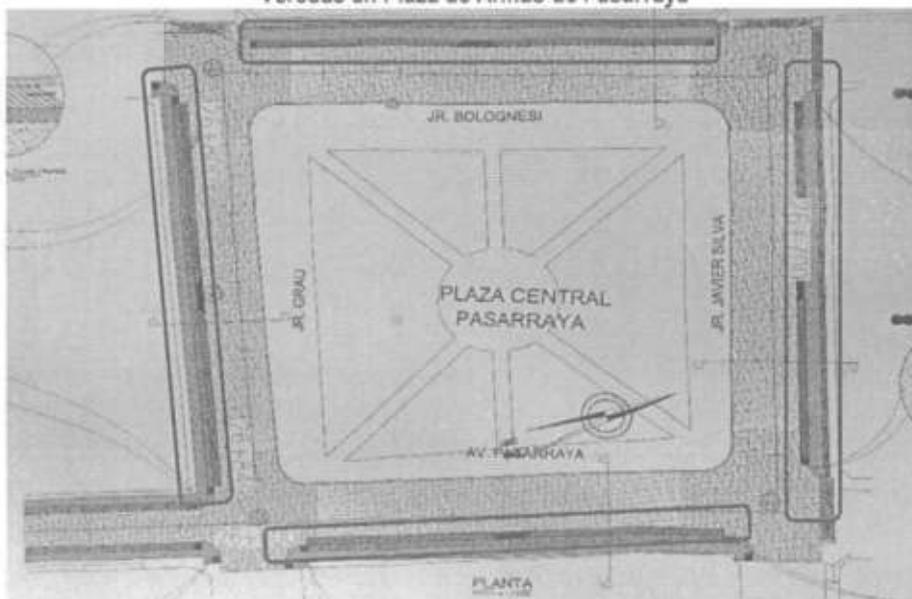
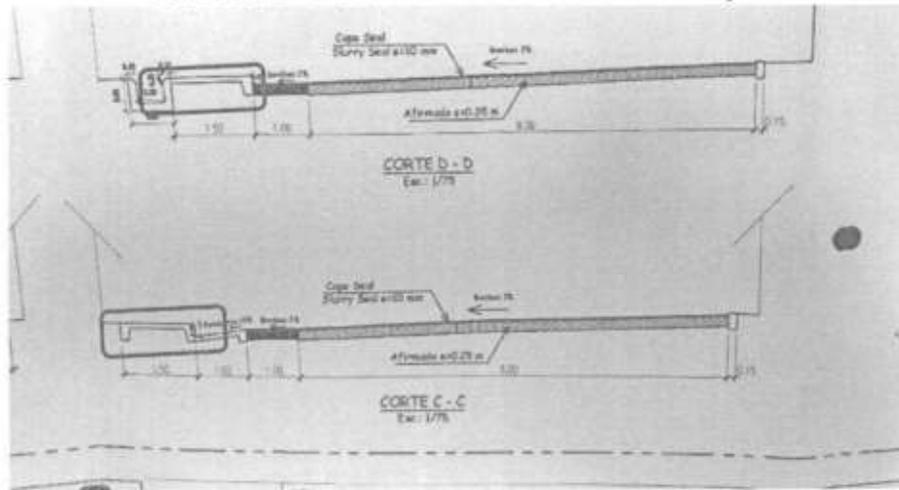
Gráfico n.º 6
Veredas en Plaza de Armas de Pasarraya

Gráfico n.º 7
Detalle de las veredas en la Plaza de Armas de Pasarraya

Como se advierte en los gráficos 6 y 7, el plano V-01 (Apéndice n.º 21) muestra el detalle de la ejecución de veredas en todo el perímetro de la plaza de la localidad de Pasarraya.

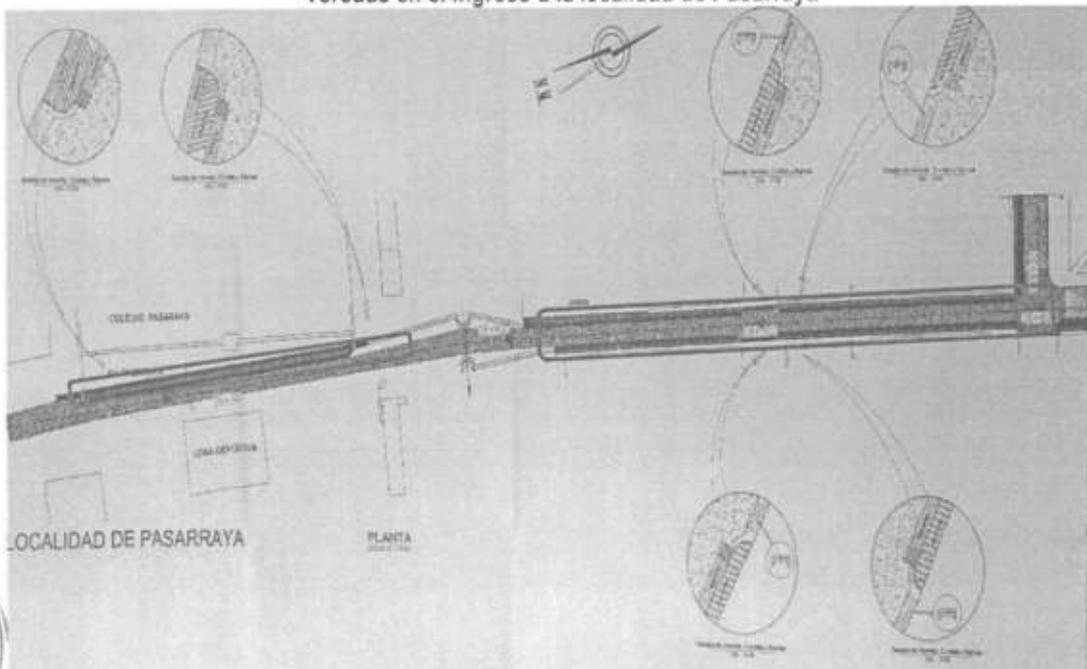
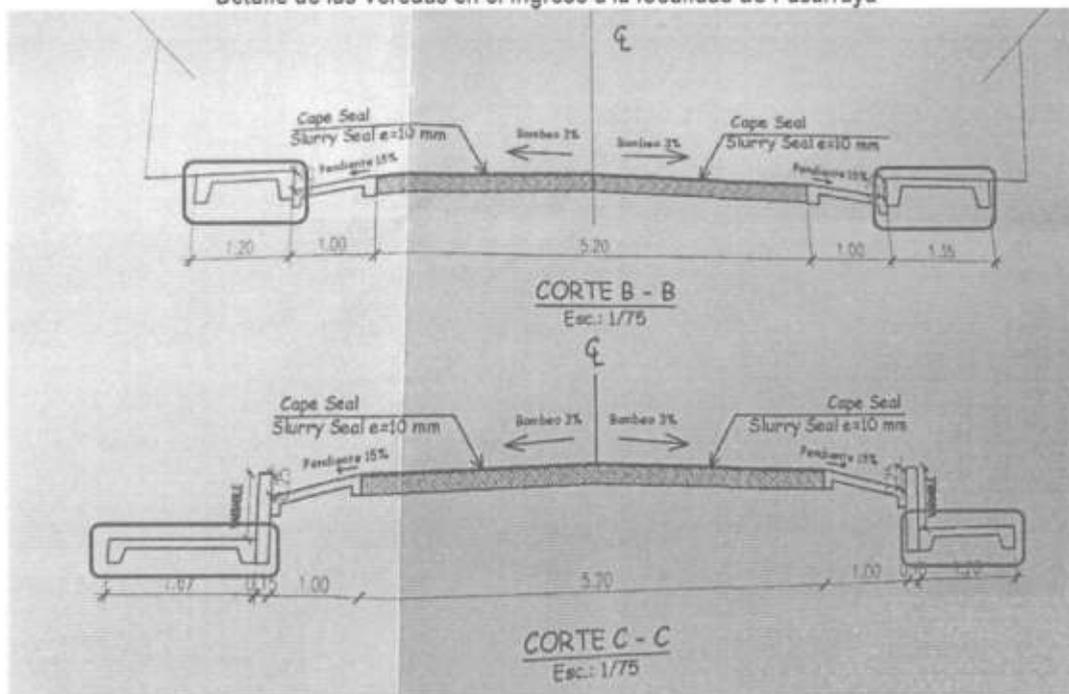
Gráfico n.º 8
Veredas en el ingreso a la localidad de Pasarraya

Gráfico n.º 9
Detalle de las Veredas en el ingreso a la localidad de Pasarraya

Como se advierte en los gráficos 8 y 9, el plano V-02 (Apéndice n.º 21) muestra el detalle de la ejecución de veredas en todo el ingreso a la localidad de Pasarraya.

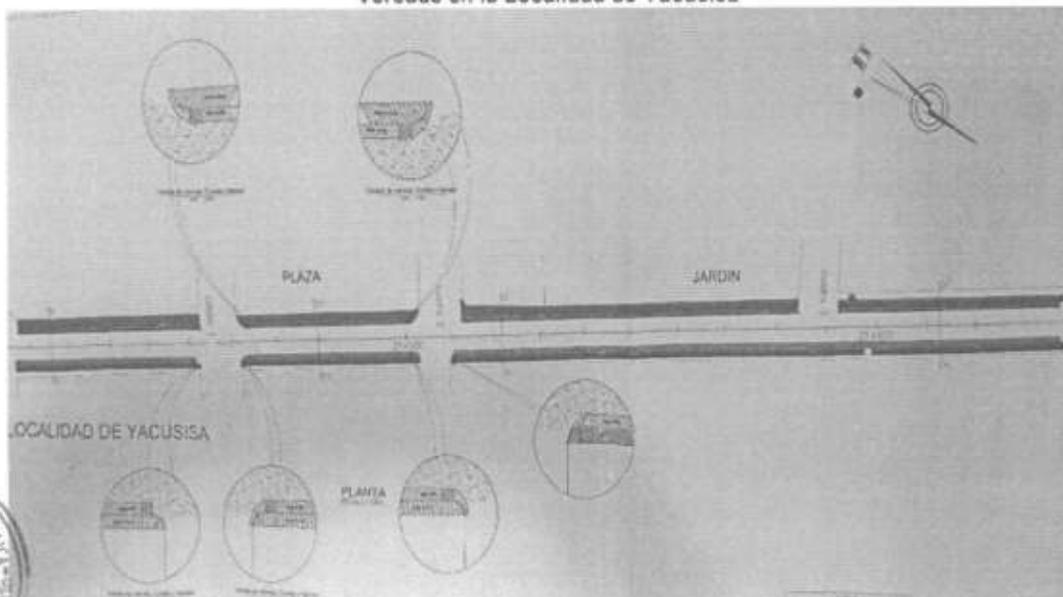
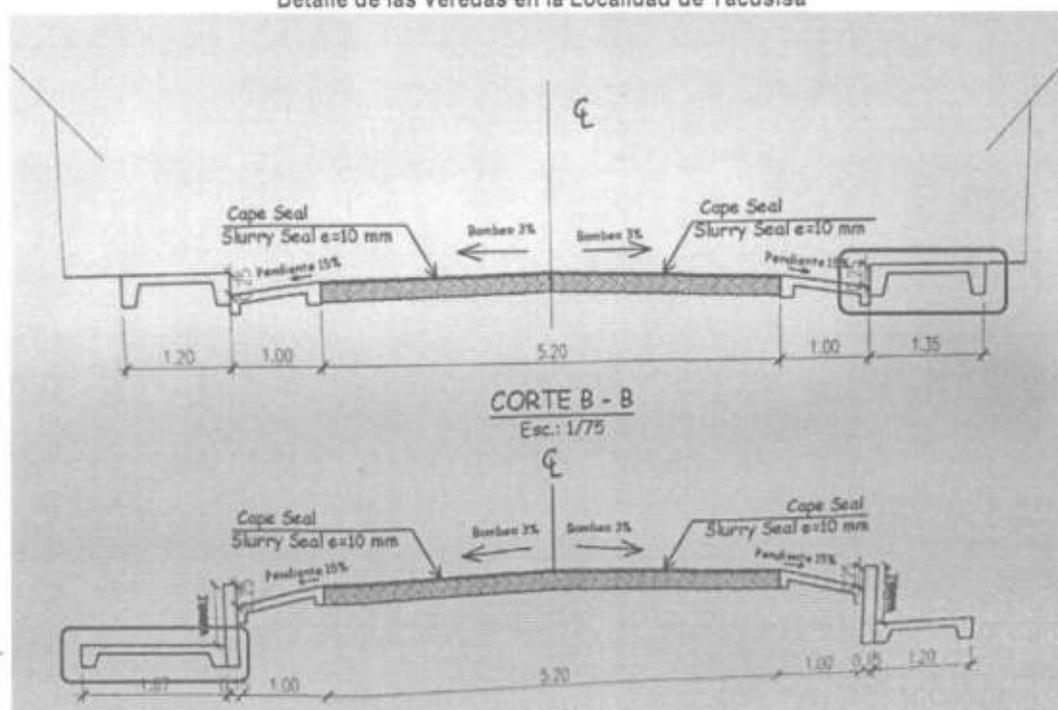
Gráfico n.º 10
Veredas en la Localidad de Yacusisa

Gráfico n.º 11
Detalle de las Veredas en la Localidad de Yacusisa

Como se advierte en los gráficos 10 y 11, el plano V-03 (Apéndice n.º 21) muestra el detalle de la ejecución de veredas en todo el tramo de la carretera que pasa por la Localidad de Yacusisa.

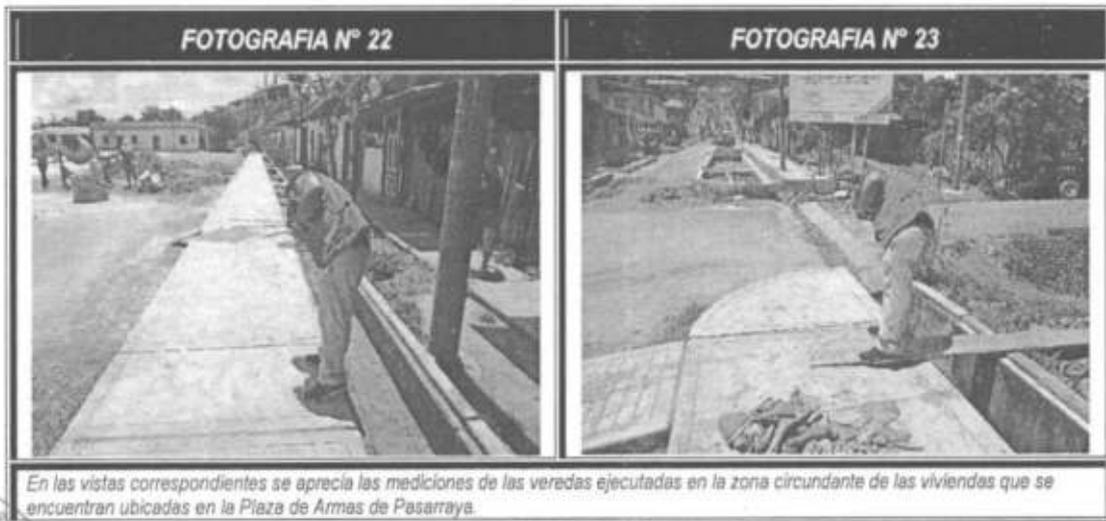
Vistas fotográficas de la verificación de ejecución de veredas

Siendo así, y de lo resuelto de la verificación a los metrados realmente ejecutados de la partida 02.04.02 "Concreto Fc=175 Kg/cm2 – vereda", se procedió a calcular el volumen

(en metros cúbicos) realmente ejecutado⁶⁷, obteniéndose como resultado que, de los 345,41 m³ valorizados por el Contratista y pagados por la Entidad (Apéndice n.º 22), solo se ejecutaron 219,52 m³, tal como se muestra en el siguiente cuadro:
