INFORME DE AUDITORÍA N° 17399-2021-CG/GRJU-AC

**AUDITORÍA DE CUMPLIMIENTO
GOBIERNO REGIONAL DE JUNÍN
PROVINCIA DE HUANCAYO-JUNÍN**

**"AL PROCESO DE CONTRATACIÓN Y EJECUCIÓN
CONTRACTUAL DE LA OBRA: "MEJORAMIENTO DEL
CORREDOR VIAL DE TRANSPORTE MASIVO NORTE-SUR, AV.
FERROCARRIL (TRAMO: AV. CIRCUNVALACIÓN – CRUCE
CARRETERA CENTRAL), DISTRITO DE EL TAMBO, SAN
AGUSTÍN DE CAJAS, HUALHUAS, SAÑO, SAN JERÓNIMO DE
TUNÁN, PROVINCIA DE HUANCAYO – REGIÓN JUNÍN"**

PERÍODO: DEL 22 DE SETIEMBRE DE 2016 AL 08 DE MAYO DE 2019.

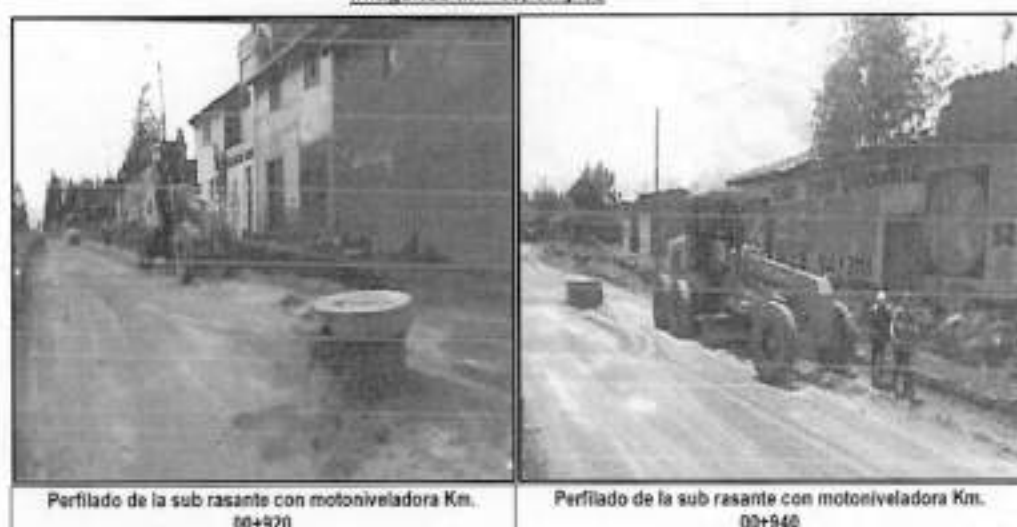
Imágenes n.°s 16, 17 y 18

En la precitada valorización de obra n.° 03 se adjuntó fotografías de la ejecución de la partida "01.03.08 Perfilado y compactado a nivel de sub rasante" (**apéndice n.° 75**) con motoniveladora efectuados en las progresivas 00+920, 00+940 y 02+080, como se advierte a continuación:

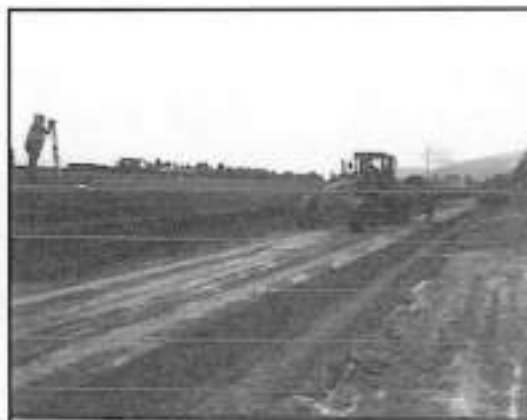
Perfilado de la sub rasante con motoniveladora Km. 02+080
 Fuente: Valorización de obra n.º 03 (apéndice n.º 75).

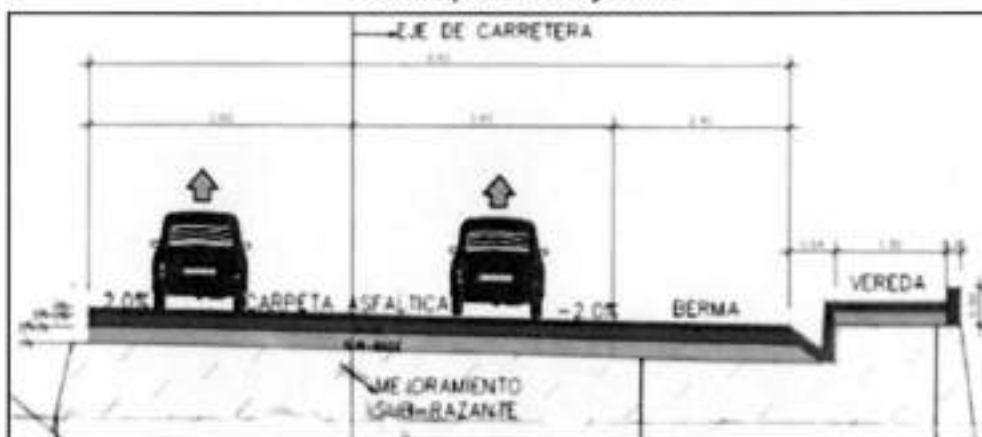
Imagen n.° 27
Sección Típica de corte y relleno

Fuente: Plano PL -01 Planta y perfil longitudinal Km. 0+000 - km 1+000, Plano del Proyecto - margen derecha (apéndice n.° 80).

En consecuencia, la partida "01.03.08 Perfilado y compactado a nivel de sub rasante" ejecutada y valorizada en el mes de setiembre de 2018 referida al tratamiento preliminar de la superficie de rodadura el cual soportará la estructura del pavimento volvería a ejecutarse ya que en el expediente técnico de saldo de la Obra se plantea el mejoramiento de la sub rasante en toda la longitud de la vía.

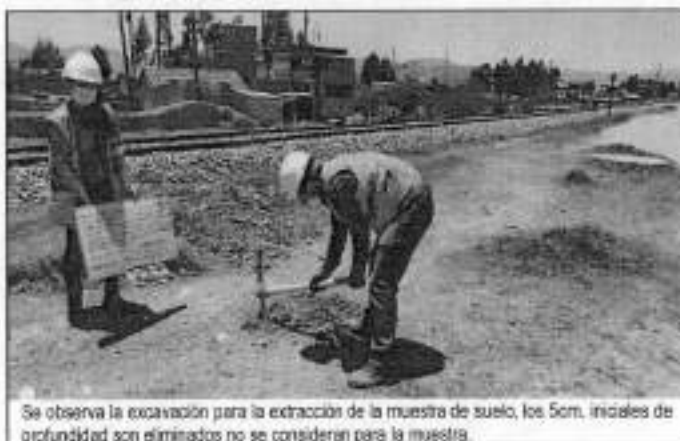
Extracción de muestras de suelo en la Obra

Se observa la excavación para la extracción de la muestra de suelo, los 5cm. iniciales de profundidad son eliminados no se consideran para la muestra.

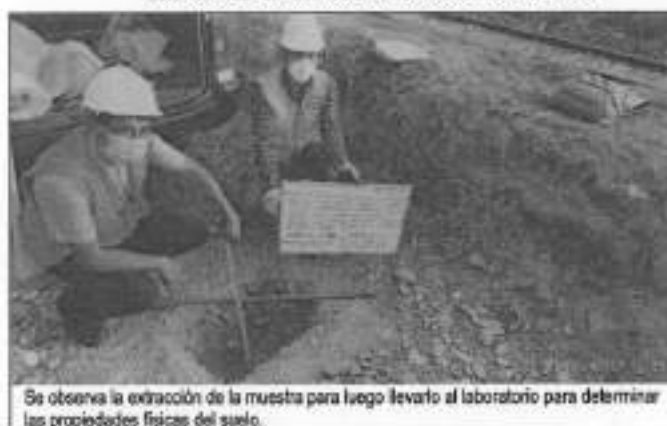
Imagen n.º 42
Extracción de muestras de suelo en la Obra

Se observa la extracción de la muestra para luego llevarlo al laboratorio para determinar las propiedades físicas del suelo.
