INFORME DE AUDITORÍA N° 9777-2021-CG/GRAY-AC

**AUDITORÍA DE CUMPLIMIENTO
MUNICIPALIDAD DISTRITAL DE SANTIAGO DE
LUCANAMARCA, HUANCA SANCOS, AYACUCHO**

**"EJECUCIÓN CONTRACTUAL DE LA OBRA
MEJORAMIENTO Y AMPLIACIÓN DEL SERVICIO DE
AGUA POTABLE Y SERVICIO DE EXCRETAS EN LAS
LOCALIDADES DE SANTA ROSA DE CCOCHA,
SULLCARAY, LUCANACCASA Y EN LA CAPITAL DEL
DISTRITO DE SANTIAGO DE LUCANAMARCA-HUANCA
SANCOS-AYACUCHO"**

PERÍODO: 21 DE NOVIEMBRE DE 2016 AL 30 DE ENERO DE 2018

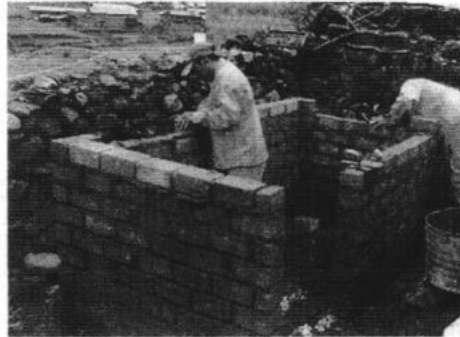
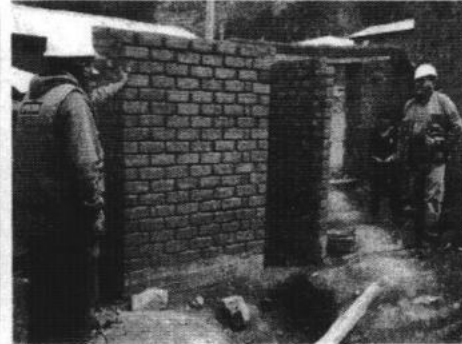
UBS con muro de ladrillo tipo sogá y cara vista, y sin las columnas de concreto armado (C°A°), como se muestra en las imágenes n.° 1 y n.°2.

Imagen n.° 1
Caseta para UBS sin columnas de
Concreto armado

Imagen n.° 2
Caseta para UBS sin columnas de
Concreto armado

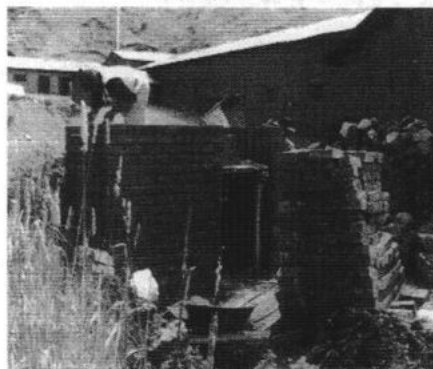
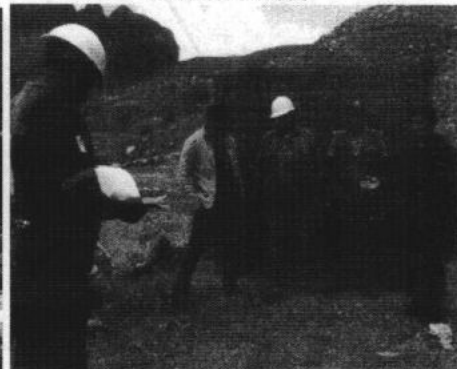
- En la valorización de obra n.° 4, "panel fotográfico", (Apéndice n.° 38, Apéndice n.° IT-16), se incorporó impresiones fotográficas sobre la ejecución de las casetas para UBS con muro de ladrillo tipo sogá y cara vista, y sin las columnas de concreto armado (C°A°), como se muestra en las imágenes n.° 3 y n.° 4.

Imagen n.° 3
Caseta para UBS sin columnas de
Concreto armado

Imagen n.° 4
Caseta para UBS sin columnas de
Concreto armado

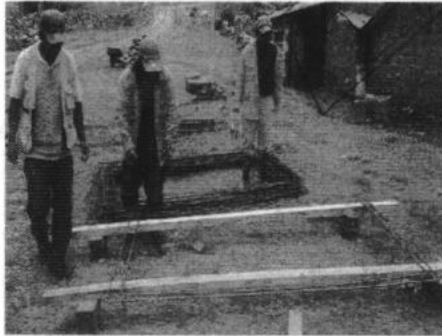
- En la valorización de obra n.° 5, "panel fotográfico", (Apéndice n.° 38, Apéndice n.° IT-17), se incorporó impresiones fotográficas sobre la ejecución de las casetas para UBS con muro de ladrillo tipo sogá y cara vista, y sin las columnas de concreto armado; así como, habilitación de acero corrugado, encofrado y vaciado con concreto en la viga de amarre incluye dintel sobre los vanos, y la instalación de tres (3) vigas de madera, así como, la instalación del sistema de desagüe, como se presentan en las imágenes n.° 5, n.° 6, n.° 7, n.° 8 y n.°9.

Imagen n.º 5
Habilitación de acero para las vigas de amarre

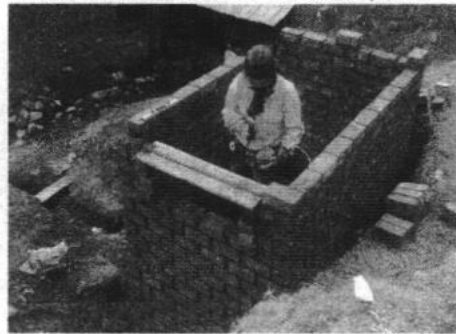
Imagen n.º 6
Construcción de dintel sobre la ventana, y muro de ladrillo tipo soga y cara vista, y sin las columnas de concreto en caseta para UBS

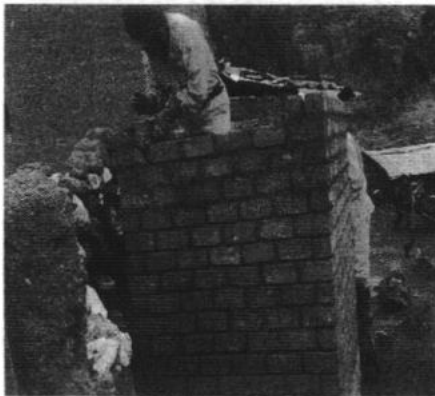
Imagen n.º 7
Caseta para UBS sin columnas de concreto de concreto armado

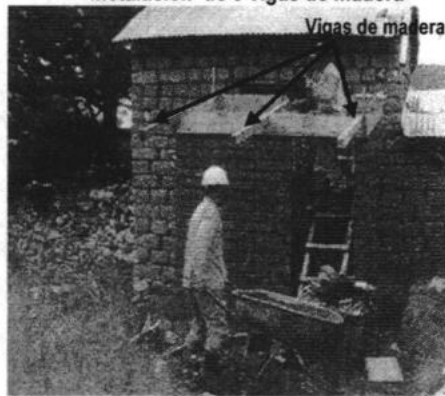
Imagen n.º 8
Caseta para UBS sin columnas concreto armado encofrado de la viga de amarre e instalación de 3 vigas de madera

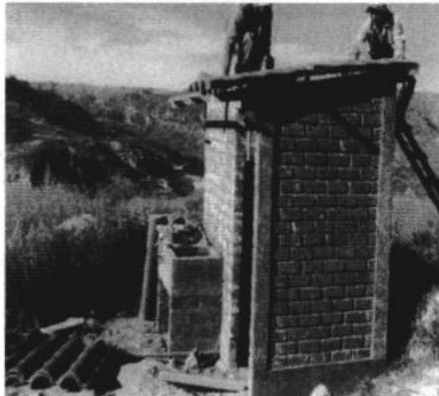
- En la valorización de obra n.º 6, "panel fotográfico", (Apéndice n.º 38, Apéndice n.º IT-18), se incorporó impresiones fotográficas sobre la ejecución de las casetas para UBS, mostrando el muro de ladrillo tipo sogá y cara vista, y sin las columnas de concreto armado (C°A°); viga de amarre de concreto armado vaciado sobre el muro de ladrillo; instalación de tres (3) vigas de madera; instalación de cobertura con teja andina; tarrajeo interior con ocre de color rojo; instalación del sistema de agua fría, desagüe y ventilación en la caseta para UBS. Como se presentan en las imágenes siguiente:

Imagen n.º 10
Instalación de cobertura con teja andina sobre vigas y correas de madera

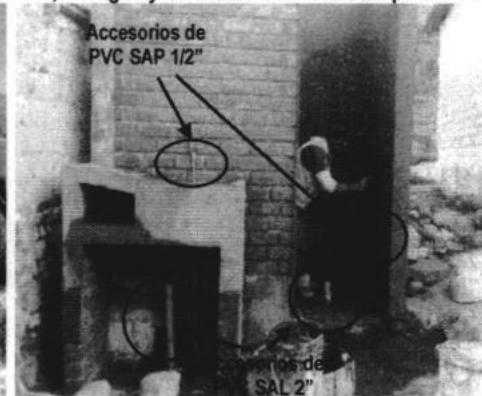
Imagen n.º 11
Tarrajeo exterior e interior con ocre color rojo, e instalación de tuberías y accesorios de agua fría, desagüe y ventilación en la caseta para UBS

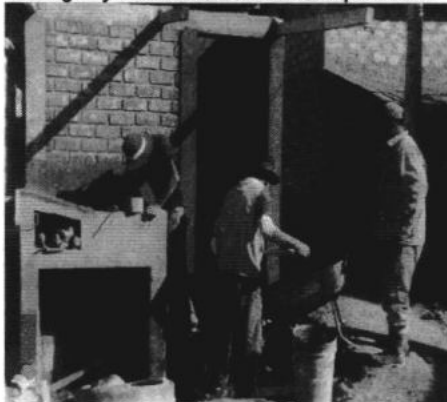
Imagen n.º 12
Vigas de madera, tarrajeo exterior e interior, e instalación de tuberías y accesorios de agua, desagüe y ventilación en la caseta para UBS

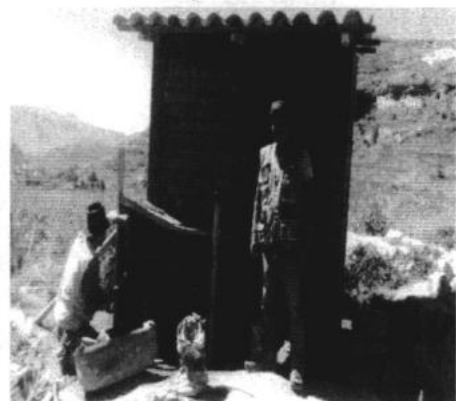
Imagen n.º 13
Instalación de cobertura con teja andina sobre vigas y correas de madera, construcción, tarrajeo del lavadero

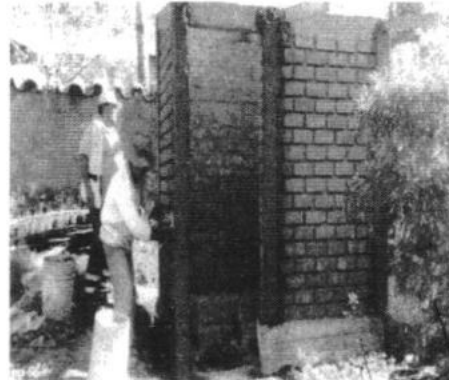
Imagen n.º 15

Tarrajeo exterior en la caseta para UBS
