**SUBGERENCIA DE ATENCIÓN DE DENUNCIAS**  
**INFORME DE CONTROL ESPECÍFICO**  
**N° 9652-2021-CG/SADEN-SCE**

**SERVICIO DE CONTROL ESPECÍFICO A HECHOS CON**  
**PRESUNTA IRREGULARIDAD**  
**MUNICIPALIDAD DISTRITAL DE POMACocha**  
**POMACocha, ACOBAMBA, HUANCavelica**

**“EJECUCIÓN DE LA OBRA: MEJORAMIENTO DEL**  
**SERVICIO DE AGUA POTABLE E INSTALACIÓN DE**  
**SERVICIOS DE SANEAMIENTO DE LAS COMUNIDADES DE**  
**QUIULACocha, AYAHUASÁN, CUSICANCHA Y**  
**HUANOPAMPA DEL DISTRITO DE POMACocha,**  
**PROVINCIA DE ACOBAMBA, REGIÓN HUANCavelica”**

**PERÍODO: 14 DE NOVIEMBRE DE 2016 AL 14 DE SETIEMBRE DE 2017**

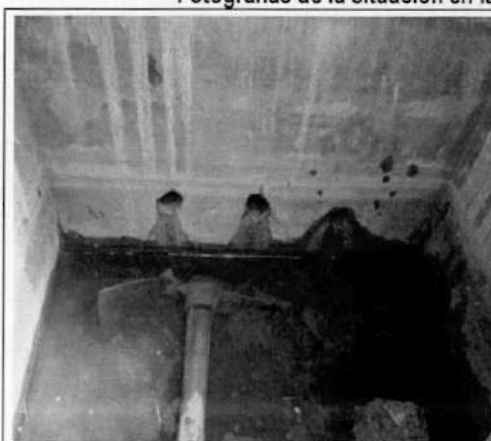
Panel fotográfico n.º 2 - Detalle de cámara húmeda  
Coordenadas (E:554386 N: 8576136)  
Obs.: El caudal captado en la cámara húmeda es de 0.01 lt/seg.

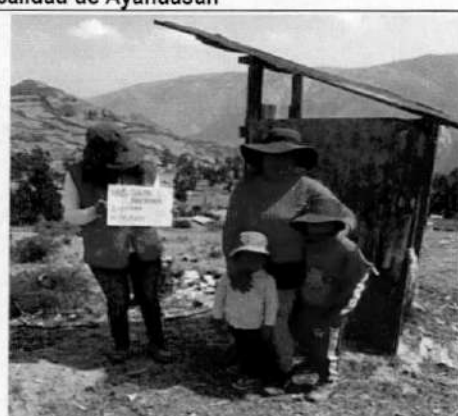
Panel fotográfico n.º 14 – UBS  
Coordenadas (E:553011 N: 8575237)  
Obs.: Miembros de la vivienda utilizan letrinas caseras, atribuyendo dicha situación a desabastecimiento de agua en la zona.

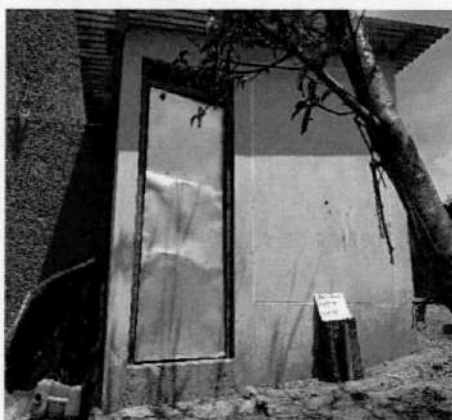
Panel fotográfico n.º 30-UBS  
Coordenadas (E:552589 N: 8574601)  
Obs. Vivienda sin conexión a servicio de agua potable.

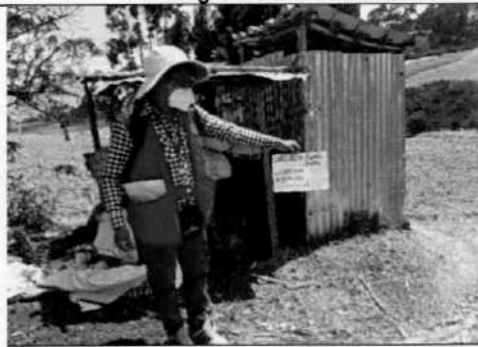
Panel fotográfico n.º 22 – Detalle de la visita a la vivienda  
Coordenadas (E:553242 N: 8576053)  
Obs.: Miembros de la vivienda utilizan letrinas caseras, atribuyendo dicha situación a desabastecimiento de agua en la zona.

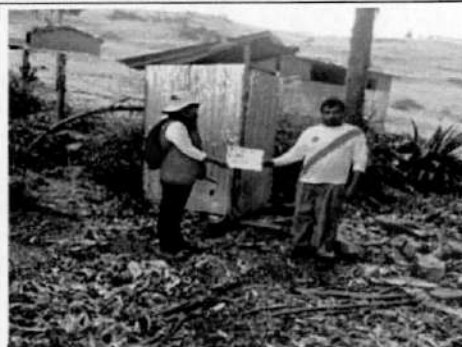
Panel fotográfico n.º 25 – UBS  
Coordenadas (E:553177 N: 8575500)  
Obs.: Miembros de la vivienda utilizan letrinas caseras, atribuyendo dicha situación a desabastecimiento de agua en la zona.

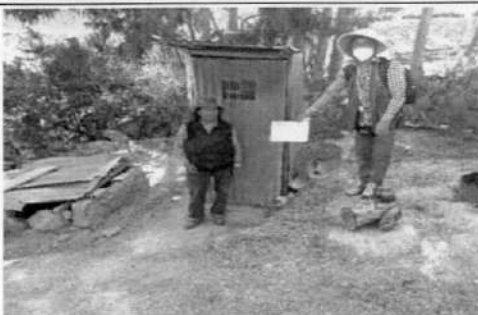
Panel fotográfico n.º 27 – USB  
Coordenadas (E:553368 N: 8575163)  
Obs.: Miembros de la vivienda utilizan letrinas caseras, atribuyendo dicha situación a desabastecimiento de agua en la zona.

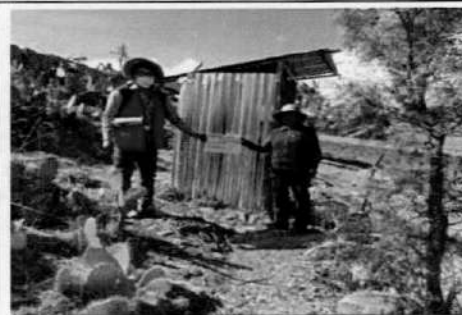
Panel fotográfico n.º 28-UBS  
Coordenadas (E:553323 N: 8575174)  
Obs.: Miembros de la vivienda utilizan letrinas caseras, atribuyendo dicha situación a desabastecimiento de agua en la zona.

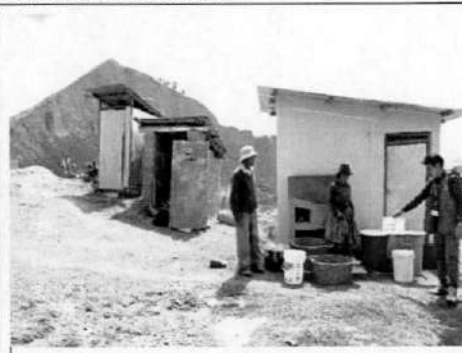
Panel fotográfico n.º 25 – UBS  
Coordenadas (E:552692 N: 8575895)  
Obs.: Miembros de la vivienda utilizan letrinas caseras, atribuyendo dicha situación a desabastecimiento de agua en la zona.

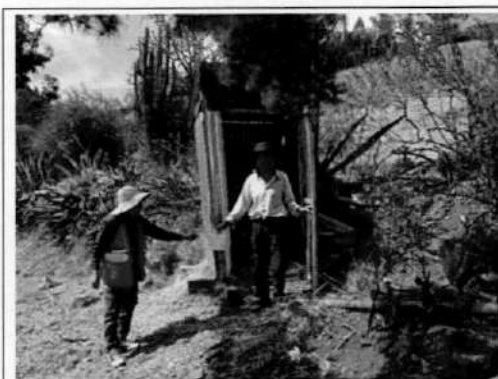
Panel fotográfico n.º 26-UBS  
Coordenadas (E:552607 N:8576161)  
Obs. Miembros de la vivienda utilizan letrinas caseras, atribuyendo dicha situación a desabastecimiento de agua en la zona.

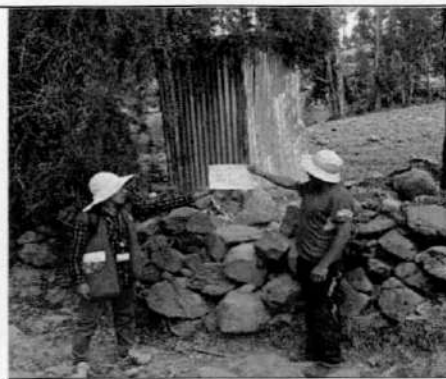
Panel fotográfico n.º 41-USB  
Coordenadas (E:552267 N: 8575945)  
Obs.: Miembros de la vivienda utilizan letrinas caseras, atribuyendo dicha situación a desabastecimiento de agua en la zona.

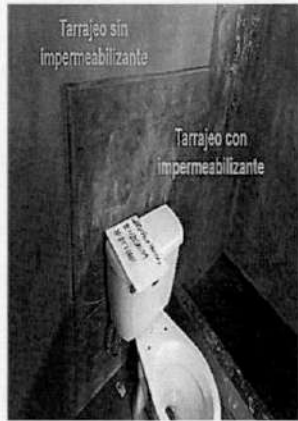
| Comunidad | Comentarios | Imágenes que muestran los comentarios señalados | Metrados no ejecutados |
|---|---|---|---|
| Ayahuasán | En la Comunidad de Ayahuasán se construyeron 47 UBS con biodigestor y se verificaron 35 de ellos, debido a que las otras se encontraban cerradas <sup>46</sup> , conforme acta de inspección de obra n.º 001-2020-SADEN/SCE de 10 de noviembre de 2020 (apéndice n.º 35). De acuerdo a la hoja de metrados del expediente técnico del adicional y deductivo n.º 1 (apéndice n.º 24), correspondiente a las UBS, la cantidad de metrado de "Tarrajeo con impermeabilizante" por cada UBS 8.00 m²; es decir, en las 35 UBS verificadas se debió ejecutar 280.00 <sup>47</sup> m², que indica que todos los muros de las UBS debían estar tarrajados con impermeabilizante. | Como se puede observar en las fotografías siguientes, los muros internos de las UBS tienen tarrajeo con impermeabilizante en la parte de la ducha e inodoro; no habiendo sido completado en todos los muros: | |
| | Sin embargo, durante la visita de inspección a la obra, la cantidad de metrado ejecutado en las 35 UBS verificadas fue de 228.78 m², que se obtuvo como resultado de la sumatoria de los metrados ejecutados de la partida "Tarrajeo con impermeabilizante" de los muros interiores de las UBS, los cuales se encuentran detallados en los papeles de trabajo adjuntos al acta de inspección de obra n.º 001-2020-SADEN/SCE de 10 de noviembre de 2020 (apéndice n.º 32). | | |

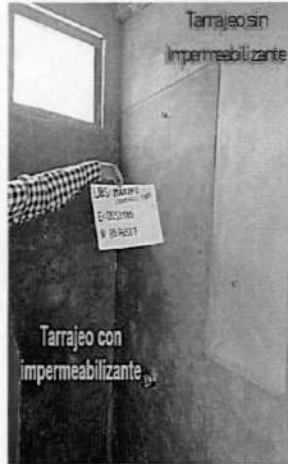
| Comunidad | Comentarios | Imágenes que muestran los comentarios señalados | Metrados no ejecutados |
|---|---|---|---|
| Quilacocha | <p>En la comunidad de Quilacocha se construyeron 16 UBS con biodigestor y se verificaron 14 de ellas, debido a que las otras se encontraban cerradas, conforme Acta de inspección de obra n.º 002-2020-SADEN/SCE de 11 de noviembre de 2020 (apéndice n.º 32). De acuerdo a la hoja de metrados del expediente técnico del adicional y deductivo n.º 1 (apéndice n.º 24), la cantidad de metrado de "Tarrajeo con impermeabilizante" por cada una de las UBS es 6.93 m<sup>2</sup>; es decir, en las 14 UBS verificadas debían ejecutarse 97.02 m<sup>2</sup> de la partida, que indica que todos los muros de las UBS debían estar tarrajeados con impermeabilizante.</p> <p>Sin embargo, durante la visita de inspección a la obra, la cantidad de metrado ejecutado en las 14 UBS verificadas fue de 91.33 m<sup>2</sup>, que se obtuvo como resultado de la sumatoria de los metrados ejecutados de la partida "Tarrajeo con impermeabilizante" de los muros interiores de las UBS, los cuales se encuentran detallados en los papeles de trabajo adjuntos al acta de inspección de obra n.º 002-2020-SADEN/SCE de 11 de noviembre de 2020 (apéndice n.º 35).</p> | | |
| | <b>Metrados no ejecutados (c) = (a) - (b) en Quilacocha</b> | | <b>5.69 m<sup>2</sup></b> |

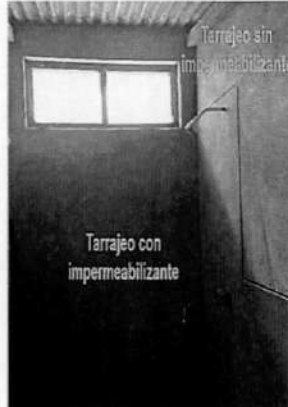
| Comunidad | Comentarios | Imágenes que muestran los comentarios señalados | Metrados no ejecutados |
|---|---|---|---|
| Cusicancha | <p>En la comunidad de Cusicancha se construyeron 47 UBS con biodigestor y se verificaron 41 de ellas, debido a que la otra se encontraba cerrada, conforme acta de inspección de obra n.º 004-2020-SADEN/SCE de 12 de noviembre de 2020 (apéndice n.º 32). De acuerdo a la hoja de metrados del expediente técnico del adicional y deductivo n.º 1 (apéndice n.º 24), la cantidad de metrado de "Tarrajeo con impermeabilizante" por cada una de las UBS es 6.92 m<sup>2</sup>; es decir, en las 41 UBS verificadas debían ejecutarse 283.72 m<sup>2</sup> de la partida, que indica que todos los muros de las UBS debían estar tarrajeados con impermeabilizante.</p> <p>Sin embargo, durante la visita de inspección a la obra, la cantidad de metrado ejecutado en las 41 UBS verificadas fue de 262.13 m<sup>2</sup>, que se obtuvo como resultado de la sumatoria de los metrados ejecutados de la partida "Tarrajeo con impermeabilizante" de los muros interiores de las UBS, los cuales se encuentran detallados en los papeles de trabajo adjuntos al acta de inspección de obra n.º 004-2020-SADEN/SCE de 12 de noviembre de 2020 (apéndice n.º 32).</p> | | |

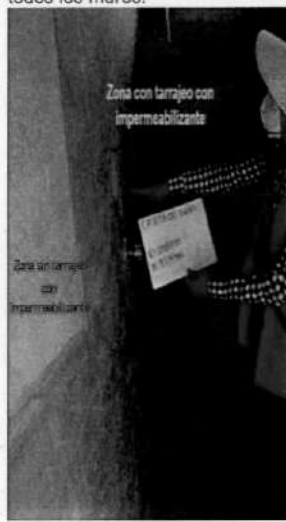
| Comunidad | Comentarios | Imágenes que muestran los comentarios señalados | Metrados no ejecutados |
|---|---|---|---|
| Huanopampa | <p>En la comunidad de Huanopampa se construyeron 7 UBS con biodigestor y se verificaron 6 de ellas, debido a que la otra se encontraba cerrada, conforme acta de inspección de obra n.º 003-2020-SADEN/SCE de 11 de noviembre de 2020 (apéndice n.º 35). De acuerdo a la hoja de metrados del expediente técnico del adicional y deductivo n.º 1 (apéndice n.º 24), la cantidad de metrado de "Tarrajeo con impermeabilizante" por cada una de las UBS es 6.94 m<sup>2</sup>; es decir, en las 6 UBS verificadas debían ejecutarse 41.64 m<sup>2</sup> de la partida, que indica que todos los muros de las UBS debían estar tarrajeados con impermeabilizante.</p> <p>Sin embargo, durante la visita de inspección a la obra, la cantidad de metrado ejecutado en las 6 UBS verificadas fue de 38.14 m<sup>2</sup>, que se obtuvo como resultado de la sumatoria de los metrados ejecutados de la partida "Tarrajeo con impermeabilizante" de los muros interiores de las UBS, los cuales se encuentran detallados en los papeles de trabajo adjuntos al acta de inspección de obra n.º 003-2020-SADEN/SCE de 11 de noviembre de 2020 (apéndice n.º 32).</p> | | |

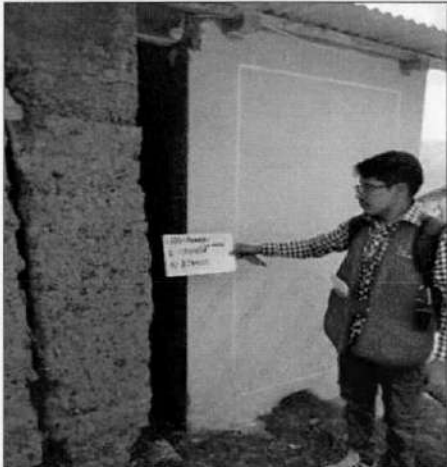
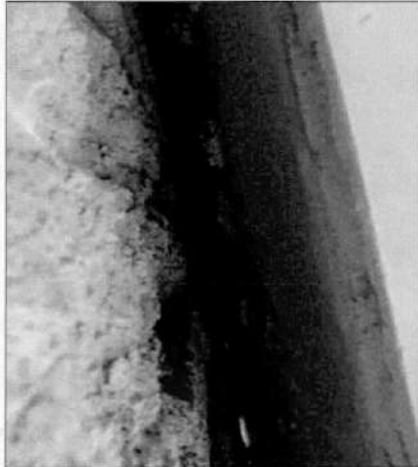
| Muros posteriores | |
|---|---|
| <p>Vivienda ubicada en las coordenadas:<br/>E: 552858 N: 8574521<br/>Comunidad: Ayahuasán.<br/>Propietario: Ananías Guevara Araujo</p> <p>Fuente: Acta de inspección de obra n.º 001-2020-SADEN/SCE de 10 de noviembre de 2020 (apéndice n.º 32).</p> | <p>Vivienda ubicada en las coordenadas:<br/>E: 552732 N: 8574262<br/>Comunidad: Ayahuasán.<br/>Propietario: Eneclina Onofre</p> <p>Fuente: Acta de inspección de obra n.º 001-2020-SADEN/SCE de 10 de noviembre de 2020 (apéndice n.º 32).</p> |

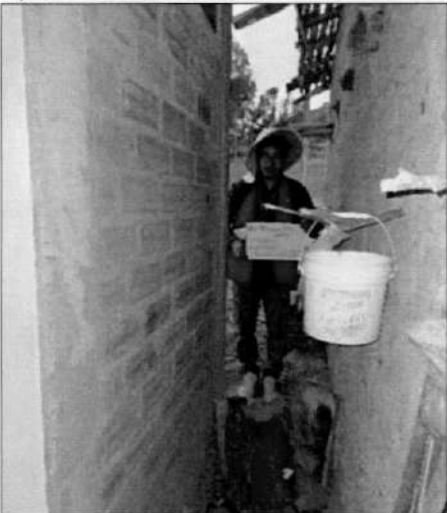
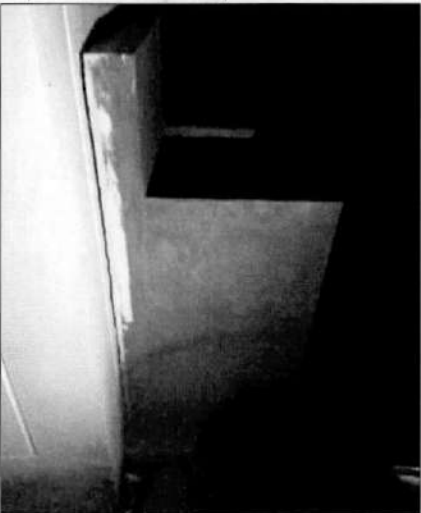
| Muros posteriores | |
|---|---|
| <p>Vivienda ubicada en las coordenadas:<br/>E: 552009 N: 8575871<br/>Comunidad: Cusicancha.<br/>Propietario: Feliciano Tito Condori.</p> <p>Fuente: Acta de inspección de obra n.º 004-2020-SADEN/SCE de 12 de noviembre de 2020 (apéndice n.º 32).</p> | <p>Vivienda ubicada en las coordenadas:<br/>E: 551777 N: 8576322<br/>Comunidad: Cusicancha.<br/>Propietario: Rita Vitor Quispe.</p> <p>Fuente: Acta de inspección de obra n.º 004-2020-SADEN/SCE de 12 de noviembre de 2020 (apéndice n.º 32).</p> |

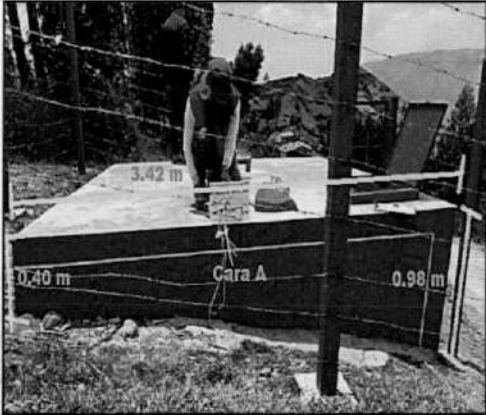
| Cara | Ítem | Longitud | | Total<br>metrado<br>ejecutado <sup>56</sup> |
|---|---|---|---|---|
| Cara A | Longitud | 3.42 m | | 2.36 m² |

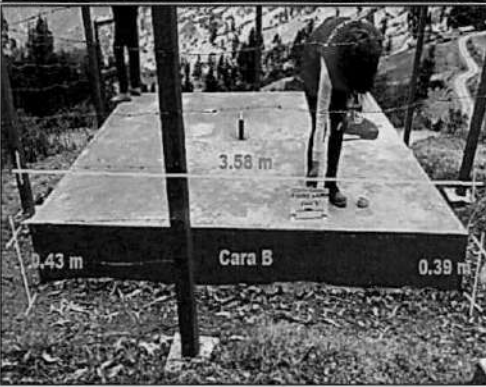
| Cara | Ítem | Longitud | | Total<br>metrado<br>ejecutado <sup>56</sup> |
|---|---|---|---|---|
| Cara B | Longitud | 3.58 m | | 1.47 m² |

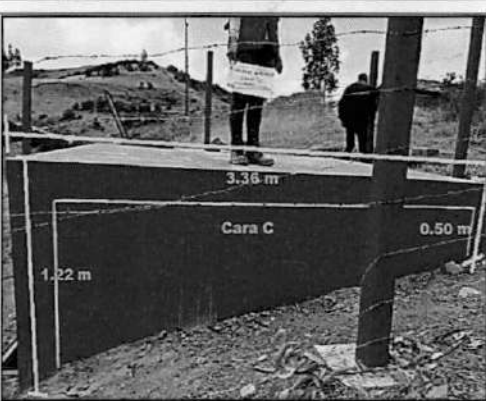
| Cara | Ítem | Longitud | | Total<br>metrado<br>ejecutado <sup>56</sup> |
|---|---|---|---|---|
| Cara C | Longitud | 3.36 m | | 2.89 m² |
