**INFORME DE HITO DE CONTROL**  
**Nº 001-2021-OCI/0204-SCC**

**“MEJORAMIENTO DEL SERVICIO DEL ESTADIO DE LA  
UNIVERSIDAD NACIONAL DE CAJAMARCA, DISTRITO  
DE CAJAMARCA, PROVINCIA DE CAJAMARCA,  
DEPARTAMENTO DE CAJAMARCA”**

**HITO DE CONTROL Nº 1: EJECUCIÓN DE OBRA –  
VALORIZACIONES Nºs 4, 5, 6 Y 7**

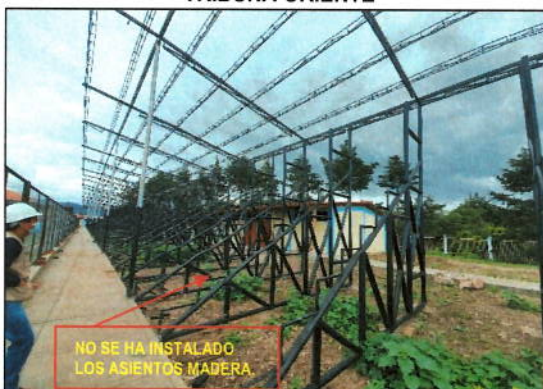
Se observó la colocación de asientos de madera tornillo sin pintar en la tribuna norte; en la tribuna de occidente se colocó un 50% aproximadamente; no habiéndose colocado dichos asientos en la tribuna de oriente y sur.

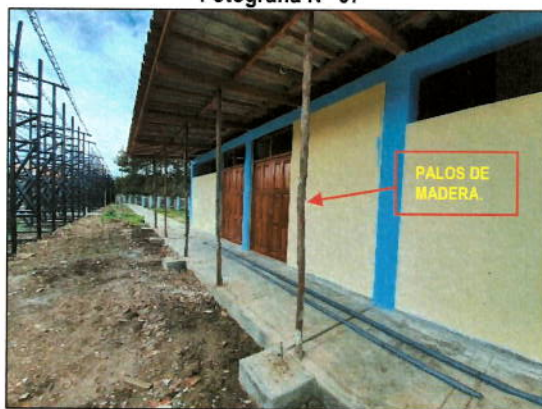
Fotografía N° 07

Se observó que las columnas de madera del módulo de los servicios higiénicos N° 3 no se han colocado, provisionalmente se han colocado palos de madera, tal como se muestra en la fotografía.

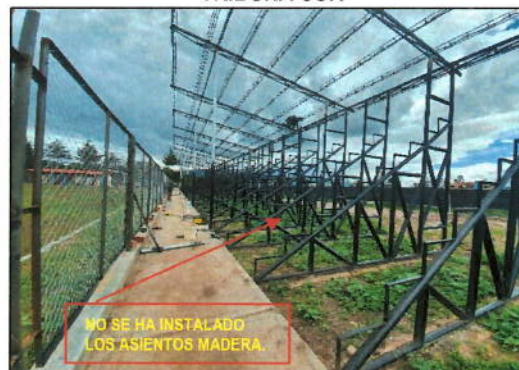
Se observó la colocación de asientos de madera tornillo sin pintar en la tribuna norte; en la tribuna de occidente se colocó un 50% aproximadamente; no habiéndose colocado dichos asientos en la tribuna de oriente y sur.

Es de precisar, que los asientos de madera instalados en las tribunas ya han sido valorizados en la valorización N° 5; sin embargo, el Contratista valorizó en la valorización N° 6 más madera para los asientos, la cual no habría sido instalada.

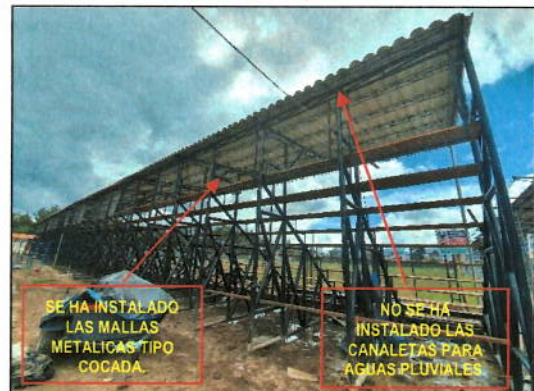
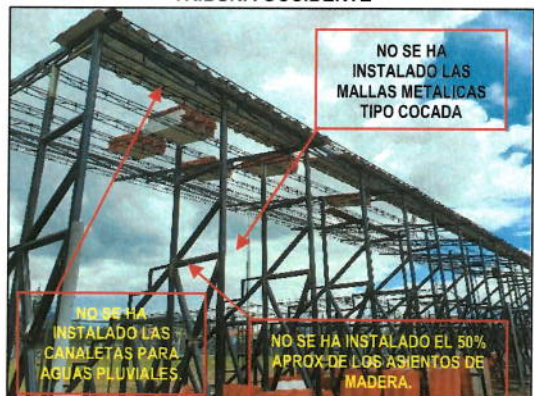
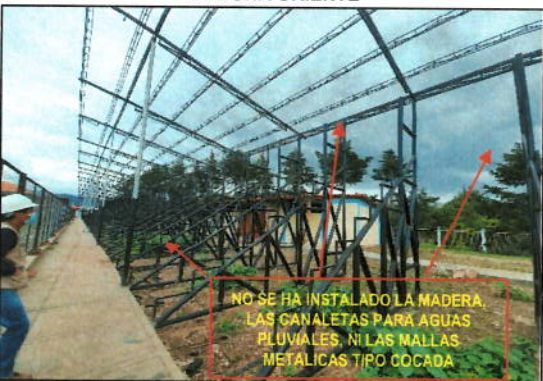
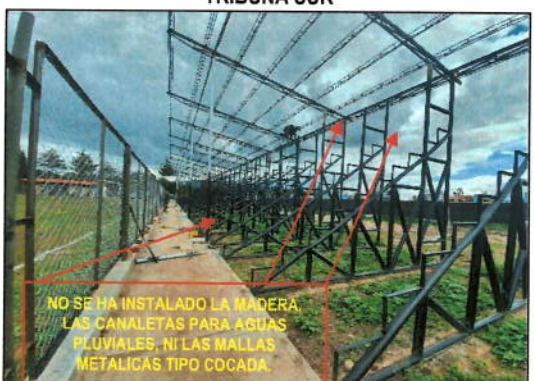
Se observó la colocación de asientos de madera tornillo **sin pintar** en la tribuna norte; en la tribuna de occidente se colocó un 50% aproximadamente; no habiéndose colocado dichos asientos en la tribuna de oriente y sur.

Asimismo, se observó que se ha colocado la cobertura de teja andina en la tribuna norte, mientras que en la tribuna de occidente se colocó un 50% aproximadamente, no habiéndose colocado dicha cobertura en la tribuna de oriente y sur.

Además, se observó que en todas las tribunas (norte, occidente, oriente y sur) no se han colocado las canaletas para aguas pluviales, asimismo, se advirtió que no se han colocado las mallas metálicas tipo cocada en la parte posterior de las tribunas de occidente, oriente y sur.

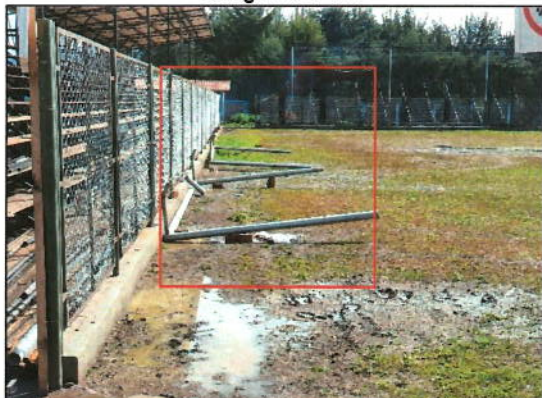
**Fotografía N° 20**

Se observó que los arcos y banderines de la cancha de fútbol, aún no se encuentran instalados ni debidamente pintados.

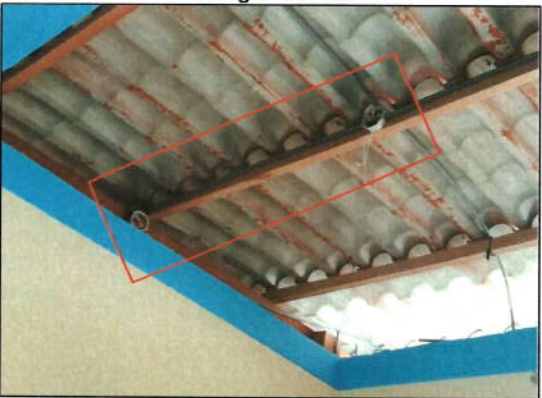
**Fotografía N° 22**

Se observó que en los módulos de tópico y antidopaje, administración, camerino, servicios higiénicos 1, 2 y 3 y cafetería, aún no se han instalado los fluorescentes rectos que incluyen equipo y pantalla.

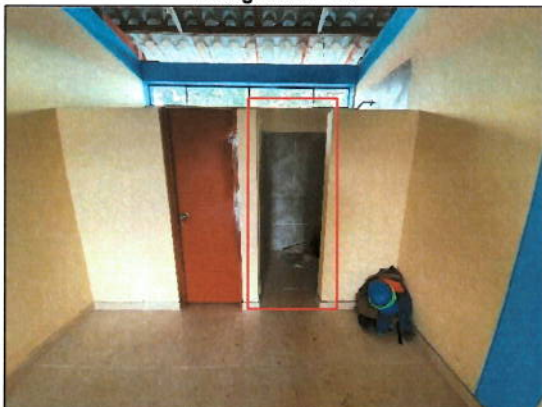
**Fotografía N° 23**

Se observó que en el módulo de administración no se ha colocado la puerta de vidrio pasonada con marco de aluminio.

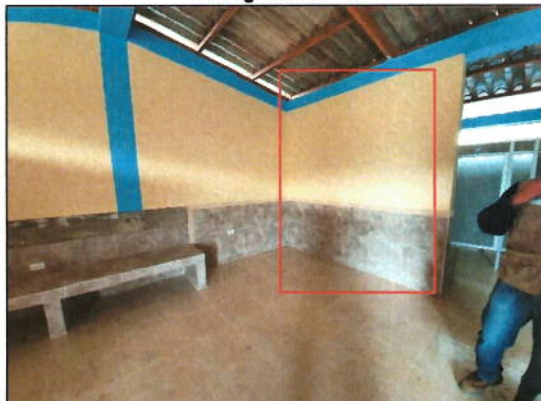
Fotografía N° 26

Se observó que, en el módulo de los camerinos, no se ha instalado la repisa metálica.

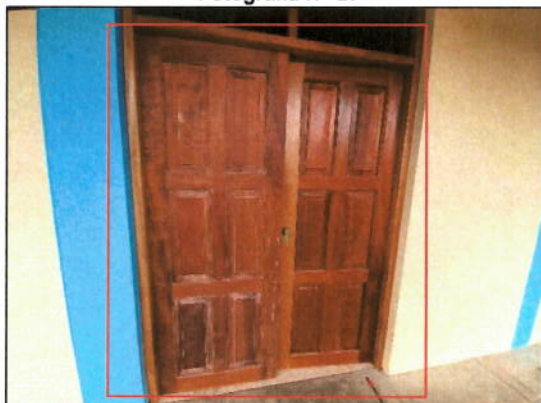
Fotografía N° 27

Se observó que las puertas del módulo de los camerinos faltan pintar.

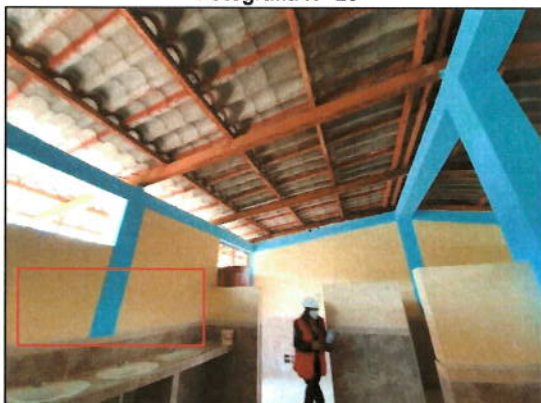
Fotografía N° 28

Se observó que en los módulos de servicios higiénicos 1, 2 y 3 no se han instalado los espejos biselados.

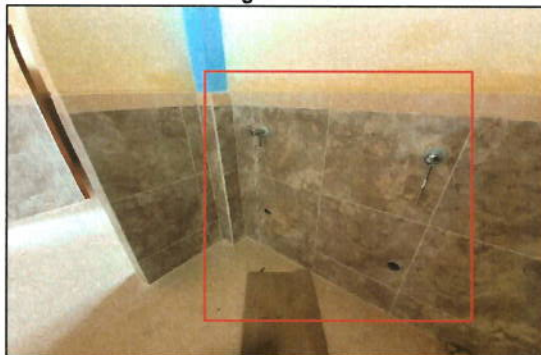
Fotografía N° 29

Se observó que en el módulo de los servicios higiénicos N° 3 (al costado de la boletería) aún no se han instalados dos (2) urinarios.

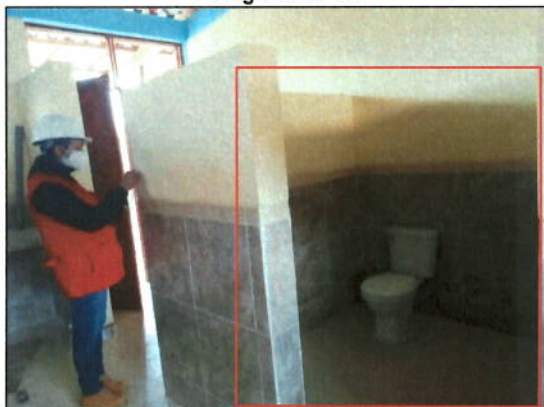
Fotografía N° 30

Se observó que en el módulo de los servicios higiénicos N° 3 (al costado de la boletería) aún no se ha instalado la puerta del baño de discapacitados.

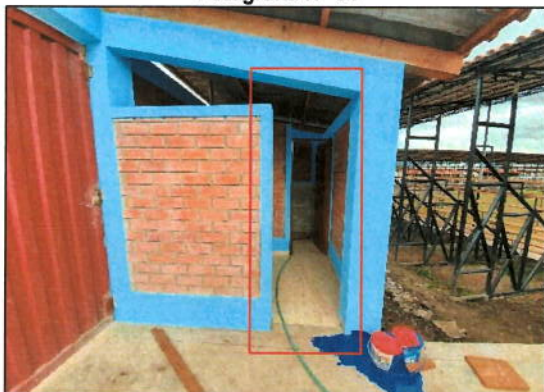
Se observó que en las dos (2) casetas de boletería, aún no instalan las puertas principales, ni los vidrios.

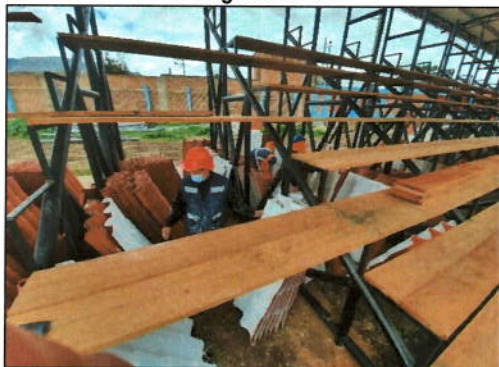
Fotografía N° 33

Personal del Contratista realizando trabajos de colocación de madera en la tribuna de occidente los días 21 y 22 de enero de 2021.

No obstante, el profesional especialista a cargo de dirigir el mencionado trabajo no se encontraba presente, pese a que el expediente técnico exigía la participación permanente del especialista en estructuras, habiendo el contratista ofertado dentro de los profesionales clave la participación del señor Genner Rabanal Ibáñez, como especialista en estructuras.

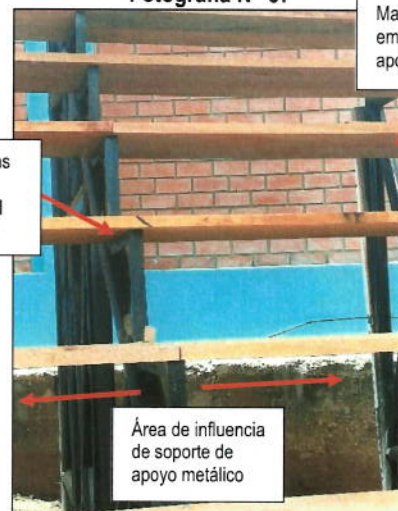
**Fotografía N° 37**

Madera emperrada a apoyo de metal

Ambas maderas arriostradas al apoyo de metal con arandelas.

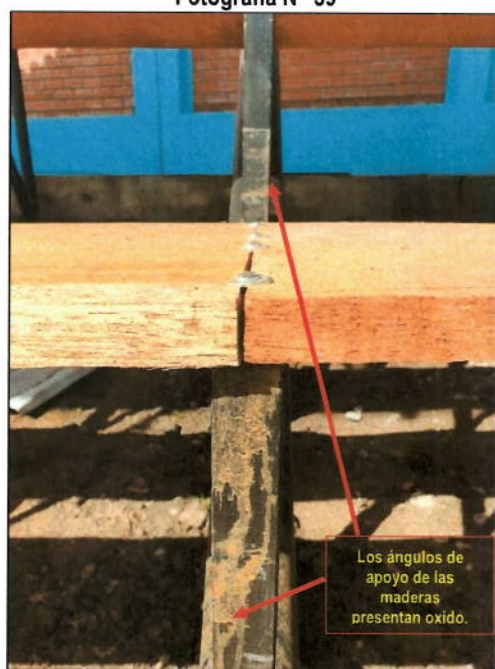
Los días de la visita, se advirtió que los elementos estructurales de la tribuna como los asientos de madera, apoyos metálicos, pernos y arandelas se encuentran oxidados y humedecidos, tal como se muestra en las siguientes tomas fotográficas:

Los hechos indicados se presentan por la falta de protección ante las fuertes lluvias típicas de la época; en el caso de la madera resultará en una alteración de sus propiedades, consecuentemente se podrían modificar los valores de su diseño. Asimismo, en el caso del apoyo metálico y los elementos de unión presentan corrosión arraigada, lo cual reduce la efectividad de su función.

Asimismo, de la revisión al expediente técnico de la Obra del Estadio, se evidenció que los asientos de madera deben ser pintados con barniz; sin embargo, a la fecha de la visita, se observó que el Contratista aún no los ha pintado y se están deteriorando.
