**INFORME DE HITO DE CONTROL
N° 005-2021-OCI/0210-SCC**

**EJECUCION DE LA OBRA: “MEJORAMIENTO DEL SERVICIO
DE FORMACIÓN ACADÉMICA DE LA FACULTAD DE
CIENCIAS CONTABLES Y FINANCIERAS DE LA
UNIVERSIDAD NACIONAL DE SAN AGUSTÍN DE AREQUIPA,
DISTRITO, PROVINCIA Y DEPARTAMENTO DE AREQUIPA”**

HITO DE CONTROL N° 1-VALORIZACION N° 9

**PERÍODO DE EVALUACIÓN DEL HITO DE CONTROL:
DEL 3 AL 14 DE MAYO DE 2021**

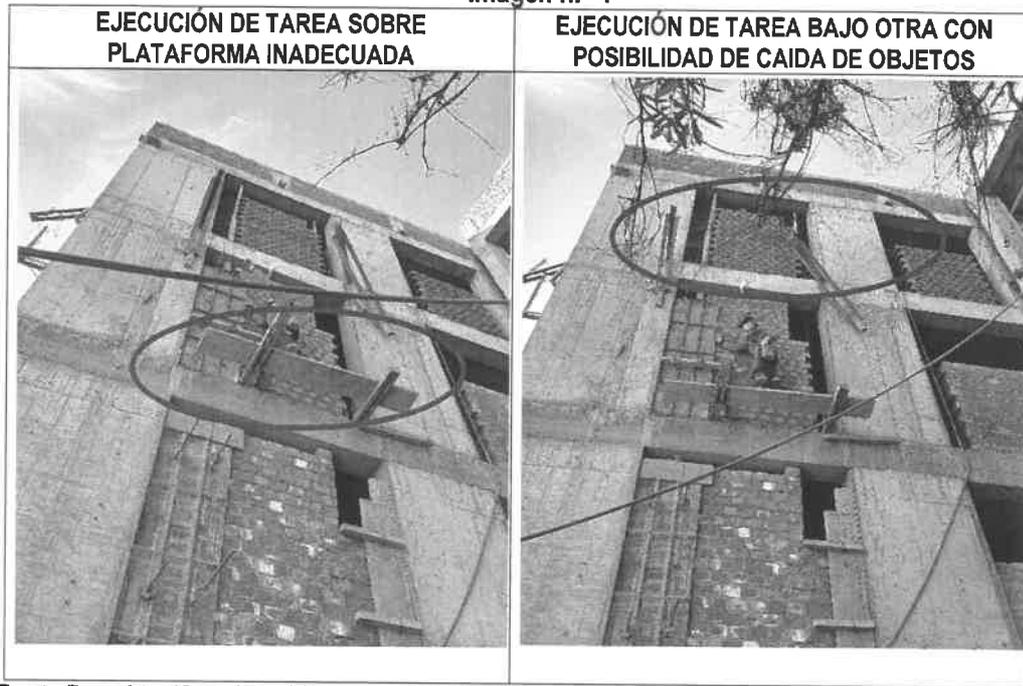
Imagen n.º 1

Al respecto, de la inspección física efectuada a la obra, conforme consta en el acta de verificación n.° 02-2021/OCI-UNSA de 6 de mayo de 2021, se pudo observar que, en el tercer piso del bloque 3 de la obra, el personal obrero que ejecutaba labores concernientes a la partida de tarrajeo de muros por la parte exterior, se encontraba realizando sus labores de manera expuesta, es decir encima de una plataforma (tablas de madera) sin contar con una barrera física rígida o arneses que sujeten al trabajador; al mismo tiempo, en la parte superior (cuarto piso) a tales trabajos, se encontraba otro personal obrero asentando ladrillo, observándose que parte del material de la mezcla caía sobre el personal obrero del tercer

piso; situación que contraviene las disposiciones establecidas en la Norma G.050: Seguridad durante la construcción, tal hecho se muestra en las imágenes siguientes:

Conforme se visualiza de las imágenes anteriores, se advierte que la forma en la que se vienen desarrollando los trabajos de tarrajeo de muros exteriores, no garantiza la seguridad y salud de los trabajadores.

Los hechos expuestos ponen en riesgo el estado físico del personal, exponiéndolo a posibles caídas o lesiones de objetos y material de construcción, lo que afectaría la seguridad e integridad del personal durante la ejecución de la obra.

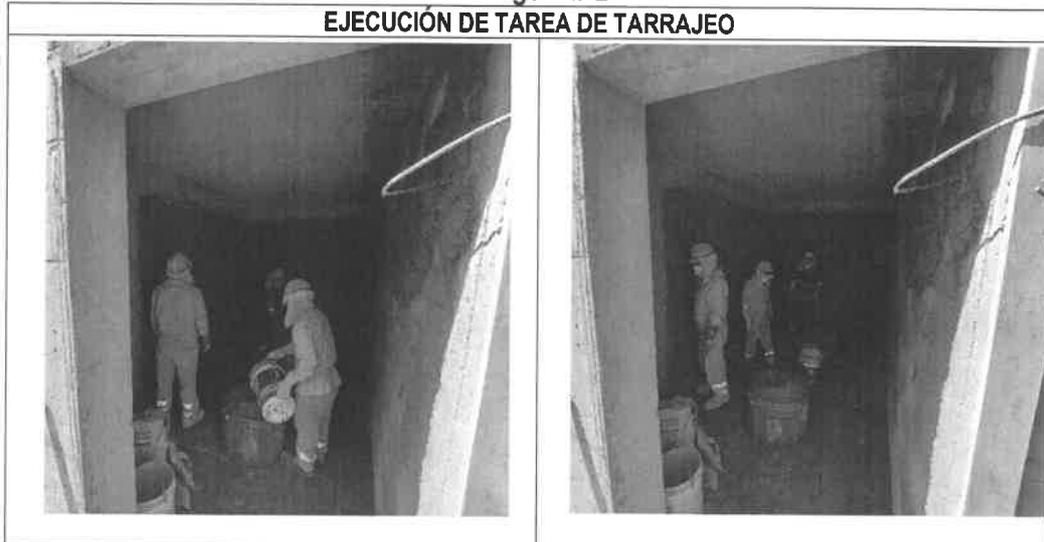
Imagen n.º 2

Durante la inspección física efectuada a la obra, conforme consta en el acta de verificación n.º 02-2021/OCI-UNSA de 6 de mayo de 2021, se observó que, en la parte interior del bloque 3 del primer piso, a tres (3) trabajadores ejecutando la partida de tarrajeo de muros, en donde la única ventilación era la cavidad donde se ubicará la puerta.

Es ese sentido, se procedió a verificar la distancia del muro que se estaba trabajando en el plano de arquitectura A-23, correspondiendo este a 2.75 metros de largo, en dicho espacio se encontró a tres (3) trabajadores; sin considerar el distanciamiento mínimo de 1 metro.

Asimismo, el residente de obra indicó que, de los tres (3) trabajadores, una de ellos correspondía al trabajo de abastecer mezcla a los otros dos; motivo por el cual, su presencia no era permanente; sin embargo, los lineamientos para la vigilancia, prevención y control de la salud de los trabajadores con riesgo de exposición a COVID-19³, establece el distanciamiento social de al menos 1 metro entre trabajadores, hecho que no fue evidenciado durante la visita a la obra, tal hecho se muestra a continuación:

EJECUCIÓN DE TAREA DE TARRAJEO

Los hechos expuestos ponen en riesgo de contagio con la COVID-19 y afectación a la salud del personal de obra, toda vez que no se evidencia el distanciamiento mínimo de acuerdo a los lineamientos para la vigilancia, prevención y control de la salud de los trabajadores con riesgo de exposición a COVID-19.

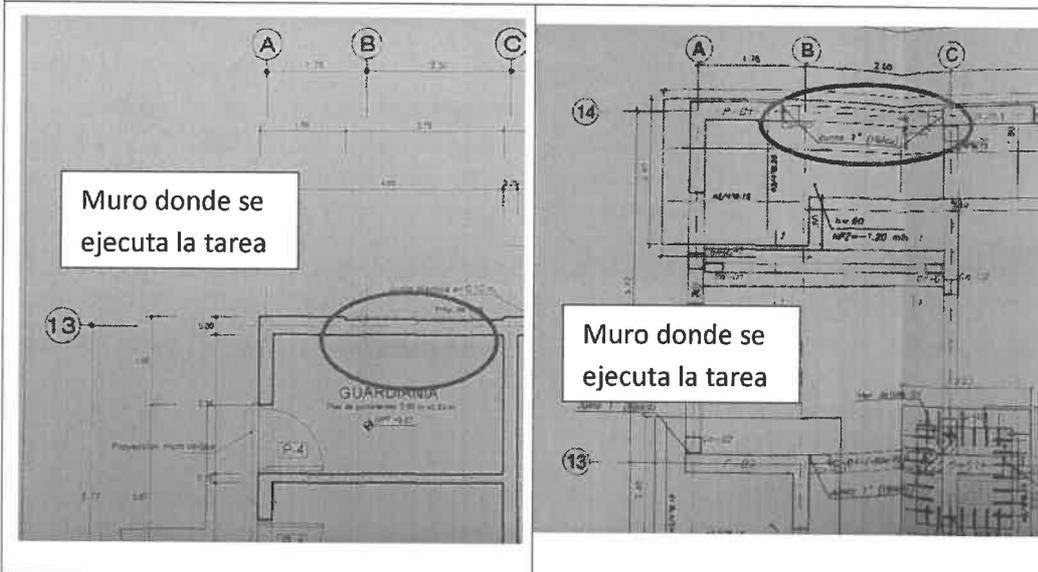
PLANO DE ARQUITECTURA Y ESTRUCTURAS A-23 Y E-23 DE LA ZONA DONDE SE EJECUTA LA TAREA

Finalmente, en las imágenes de los planos de arquitectura y estructuras A-23 y E23 correspondientes, se puede corroborar las dimensiones del muro donde se ejecuta la tarea de tarrajeo por parte de los trabajadores, correspondiendo este a 2,75 metros de largo; por lo tanto no se estaría cumpliendo con el distanciamiento mínimo de 1 metro establecido en los "Lineamientos para la vigilancia de la salud de los trabajadores con riesgo a exposición a COVID-19".

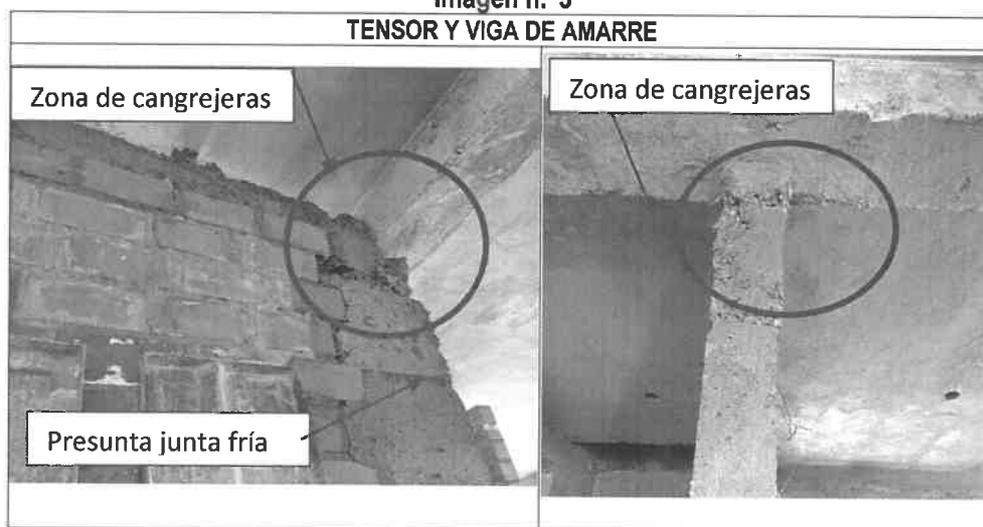
Imagen n.º 3

De la inspección física efectuada a la obra, conforme consta en el acta de verificación n.º 02-2021/OCI-UNSA de 6 de mayo de 2021, se observó, en uno de los ambientes del tercer piso del bloque 3, un tensor y una viga de amarre con cangrejas, producto de un inadecuado control en el vaciado de concreto, observándose además una posible junta fría⁴

Al respecto el residente de obra ha señalado que, la viga de amarre superior, no estaría contemplada en el expediente técnico por lo que correspondería a una mejora por parte del contratista y que el elemento vaciado recién habría sido desencofrado; Es así que, de la revisión de los planos que obran en el expediente técnico se ha verificado que, solo contempla a los tensores mas no vigas de amarre como indica el residente de obra. Sin embargo, no justificaría el incorrecto vaciado de los elementos dado que también, compromete al tensor, por el inadecuado control en la calidad del vaciado de concreto de los elementos descritos.

Como se observa en las imágenes, la presencia de cangrejeras en los tensores y viga de amarre producidas por un inadecuado control en el vaciado de concreto, además un presunta junta fría, producidas por un inadecuado control en el vaciado de concreto.

Los hechos expuestos, que muestran cangrejeras en el concreto ponen en riesgo la calidad y durabilidad de elementos de la obra que ocasionarían aparición de rajaduras o grietas.
