ÓRGANO DE CONTROL INSTITUCIONAL DE LA MUNICIPALIDAD PROVINCIAL DE CHACHAPOYAS

INFORME DE HITO DE CONTROL **N° 005-2021-OCI/0328-SCC**

**“EJECUCIÓN Y SUPERVISIÓN DE LA OBRA: MEJORAMIENTO Y
REHABILITACIÓN DEL SISTEMA DE ABASTECIMIENTO DE
AGUA POTABLE Y AGUAS RESIDUALES DE LA LOCALIDAD DE
LEIMEBAMBA Y SUS CENTROS POBLADOS DOS DE MAYO,
AUMUCH, ISHPINGO, HUAMANTIANGA Y SAN MIGUEL, EN EL
DISTRITO DE LEIMEBAMBA - CHACHAPOYAS - AMAZONAS”**

HITO DE CONTROL N° 2 - EJECUCIÓN CONTRACTUAL VALORIZACIÓN IV

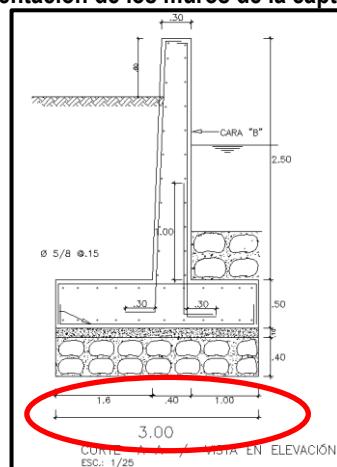
Se verificó la modificación de las dimensiones de la cimentación (ancho de las zapatas) de los muros de concreto armado de la estructura de captación. En campo se verificó que el ancho de zapatas ejecutadas es de 2,50 metros; sin embargo, en los planos del expediente se verifica que el ancho de dicha estructura correspondía 3,00 metros, tal como se muestra en la imagen siguiente:

Imagen n.º 1
Vista de un corte donde se muestra las dimensiones de la cimentación de los muros de la captación

Al respecto, durante la visita a la obra, los responsables de la ejecución y la supervisión de la misma informaron sobre dicha modificación; no obstante, no se presentó el sustento técnico que ocasionó dicha modificación, mucho menos la aprobación de la entidad o el pronunciamiento del proyectista.

De otro lado, las partidas que sufrirían variaciones en sus metrados, respecto a la reducción de 0,50 metros en el ancho de la cimentación, serían las relacionadas con el movimiento de tierras y las de obras de concreto simple de la captación; no obstante, en la valorización de obra n.º 4 alcanzada por los responsables de la ejecución de la obra durante la visita, se advierte que dichas partidas y sub partidas se habrían valorizado al 100%, respecto a los metrados considerados en el presupuesto del expediente técnico. Tal como se puede apreciar en la imagen siguiente:

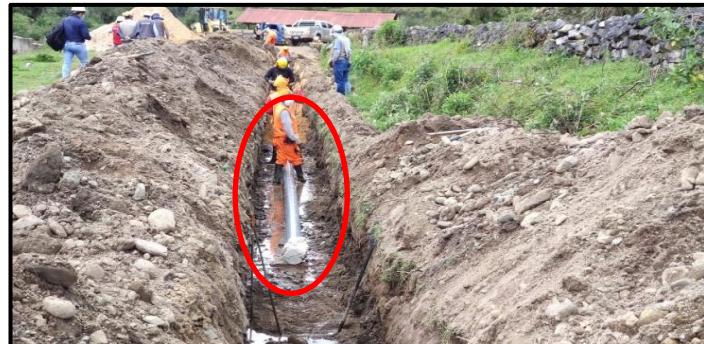
Imagen n.º 3

Se verificó la ejecución de trabajos de instalación de tubería PVC-U 6", los mismos que se venían realizando sin tener en cuenta las especificaciones técnicas de las subpartidas "01.06.02.03 01.06.02.03 CAMA DE APOYO CON ARENA E=0.10M PTUBERIAS DE AGUA, 01.06.02.05 RELLENO Y COMPACTADO CON MATERIAL PROPIO SELECCIONADO y 01.06.03.03 PRUEBA HIDRAULICA Y DESINFECCION EN REDES DE AGUA"; al respecto, durante la visita se constató que la instalación de determinados tramos de tubería se estaba realizando sin considerar la cama de apoyo de arena; asimismo, se pudo advertir que el relleno de las zanjas no se estaba realizando con material propio seleccionado, los trabajos que se realizaban directamente con material extraído de la excavación, sin la selección correspondiente, cabe mencionar que material producto de la excavación contaba con gran cantidad de piedras de diámetros diversos. Finalmente, se pudo advertir que las tuberías se venían tapando sin realizar la "Prueba hidráulica a zanja abierta" indicada en las especificaciones técnicas de la subpartida 01.06.03.03.

Se muestra parte de la tubería de la línea de conducción que venía instalando sin considerar la cama de arena

Para terreno normal y semi rocosos, los materiales de la cama de apoyo que deberá colocarse en el fondo de las zanjas serán específicamente arena gruesa, el cual deberá estar libre de desperdicios orgánicos o material compresible o destructible, (...)

Tendrá un espesor no menor de 0.10 m debidamente compactado.

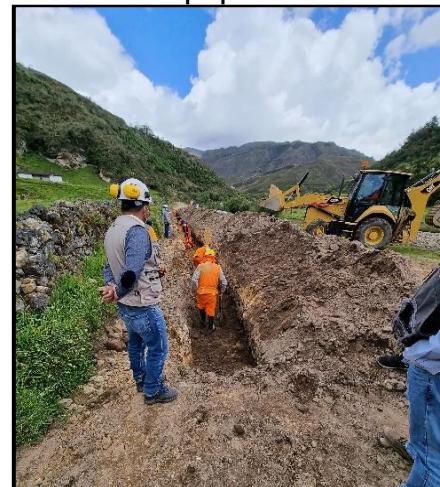
Imagen n.º 4

Se muestra trabajos de relleno de zanjas con material propio sin seleccionar

Se colocará una capa de 10 cm, de material fino zarandeado o de cantera, luego se colocara material de excavación aprobado por el supervisor de la obra, el relleno se realizará compactado en capas de 10 cm. de espesor hasta completar el nivel de la sub rasante de la vía.

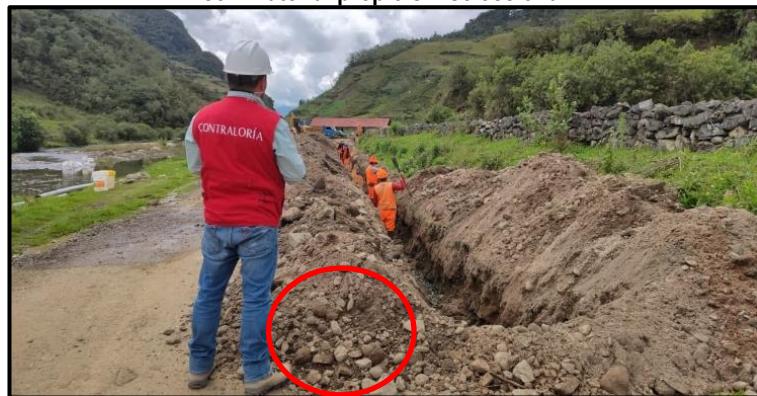
Imagen n.º 5

Se muestra el material de excavación con el que se venía realizando el relleno con material propio sin seleccionar

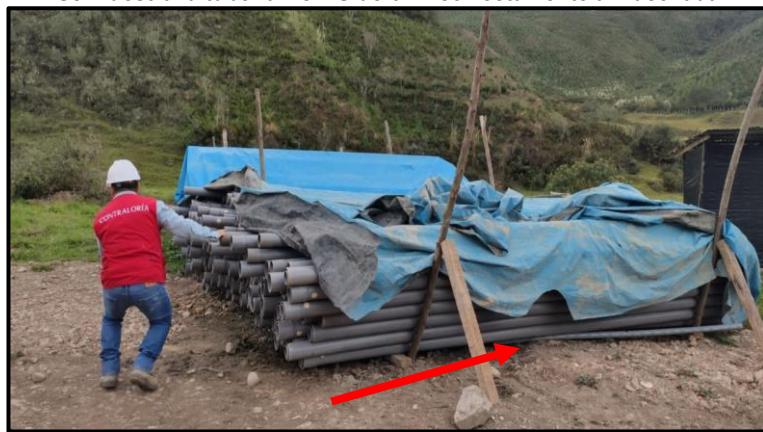
Asimismo, respecto a la subpartida 01.06.03.01 TUBERIA PVC A-7.5/AGUA POTABLE DE 6"+ELEM.UNION+3% DESP., se evidenciaron problemas en el almacenamiento de la tubería, la misma que se encontraba parcialmente cubierta y asentada en una superficie irregular, tal como se muestra en la imagen siguiente:

Imagen n.º 6
Se muestra la tubería PCV-U de 6" incorrectamente almacenada

- El almacenamiento de la tubería se hará sobre un piso nivelado con un bloqueo apropiado para evitar que la tubería ruede, colocando cuñas o estacas para bloquearlas horizontalmente.

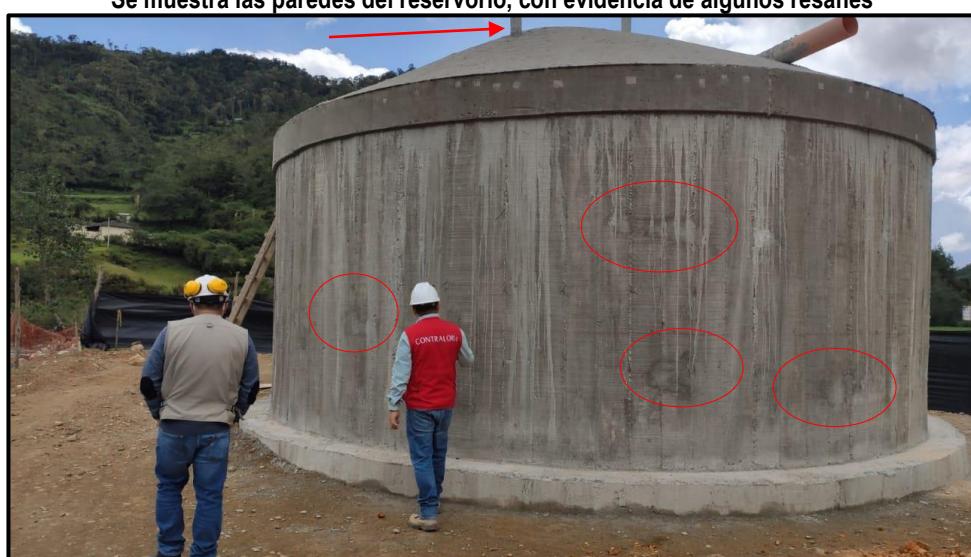
Imagen n.º 7

Se verificaron los trabajos de vaciado de concreto de los muros y cúpula del reservorio de almacenamiento de 110 M3, advirtiéndose algunos resanes en la pared del reservorio, los mismos que se habrían realizado para cubrir cangrejeras.

Se muestra las paredes del reservorio, con evidencia de algunos resanes

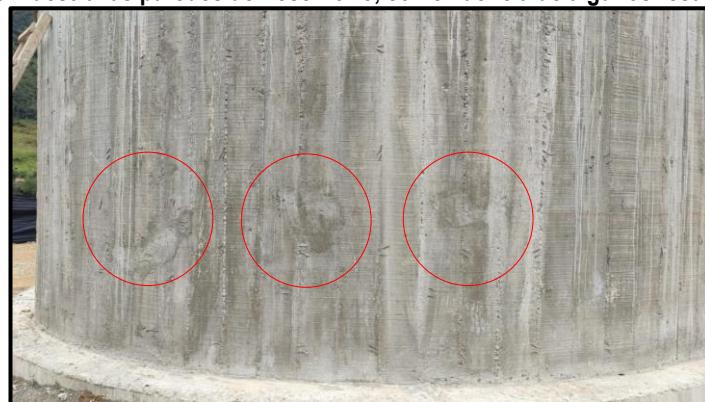
Imagen n.º 8

Se muestra las paredes del reservorio, con evidencia de algunos resanes

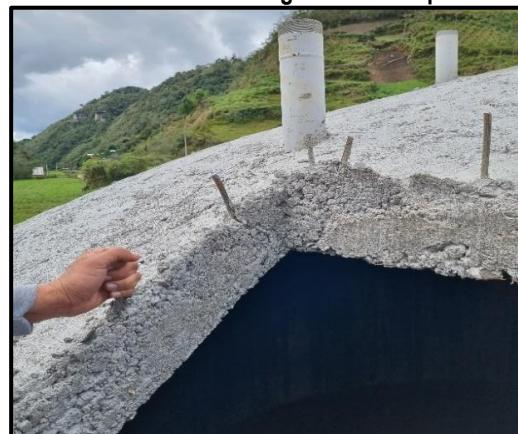
Imagen n.º 9

Por otro lado, en la cúpula del reservorio se advierte un trabajo deficiente, aparentemente ocasionado por la inapropiada dosificación del concreto, puesto que se aprecia un concreto con abundantes espacios vacíos y cangrejeras, se puede ver claramente el agregado grueso; asimismo, la geometría de la cúpula del reservorio no se encuentra conforme lo establecido en los planos, presenta una forma asimétrica.

Se muestra el estado de dicto de ingreso en la cúpula del reservorio

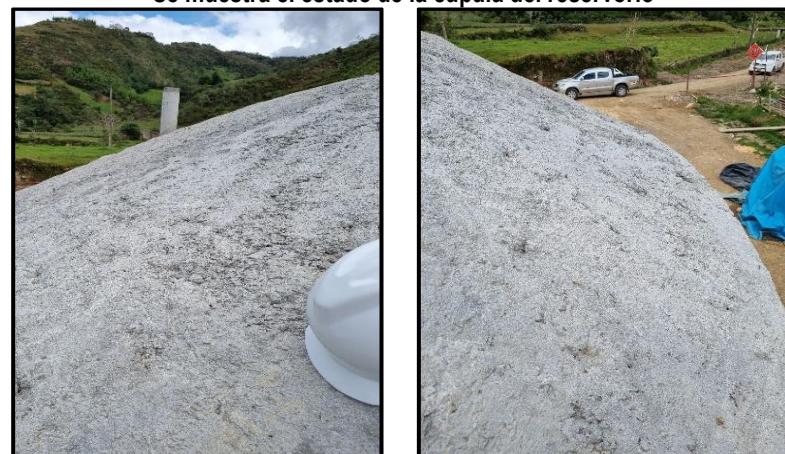
Imagen n.º 10

Se muestra el estado de la cúpula del reservorio

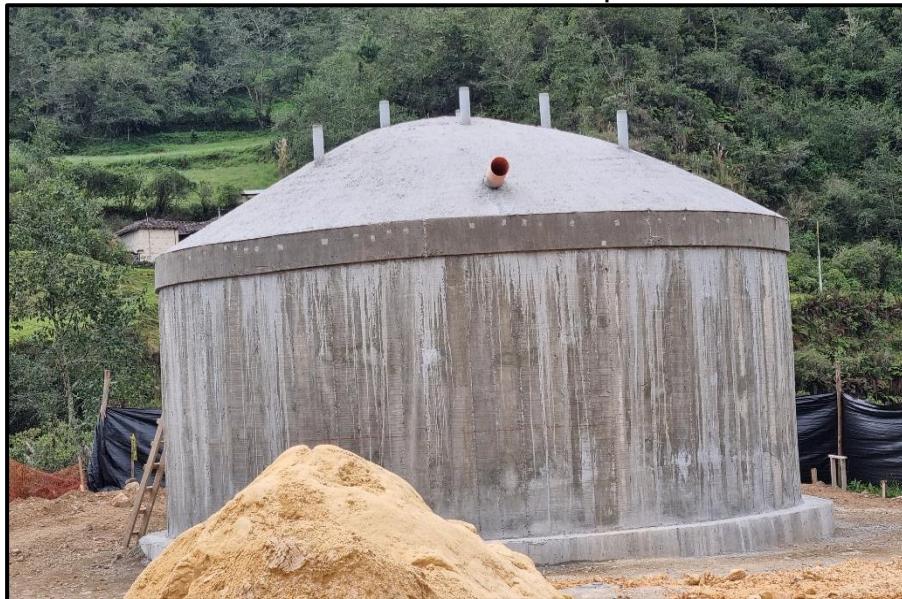
Imagen n.º 11
Se muestra la forma asimétrica de la cúpula del reservorio

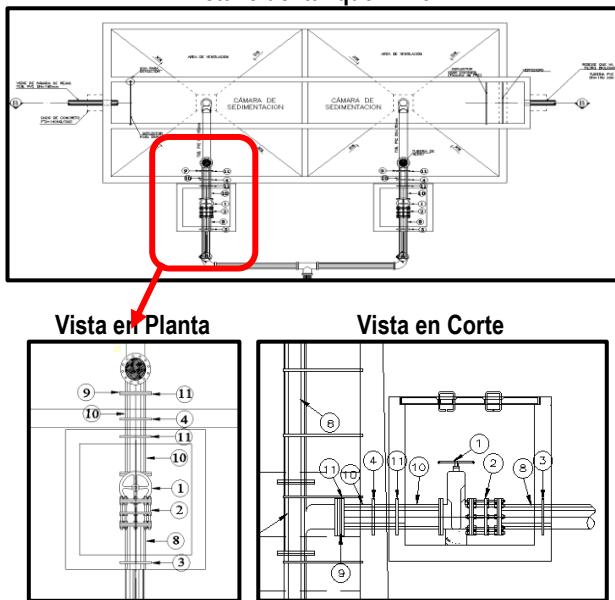
Se verificaron los trabajos que se vienen ejecutando, los mismos que no se vendrían realizando conforme a las condiciones establecidas en los planos, tal es así que en la caja de válvulas de la estructura de salida de lodos del tanque imhoff no se han instalado las bridas de anclaje de 160mm indicada en lo planos, tal como se muestra en las siguientes imágenes:

Imagen n.º 12
Detalle del tanque imhoff

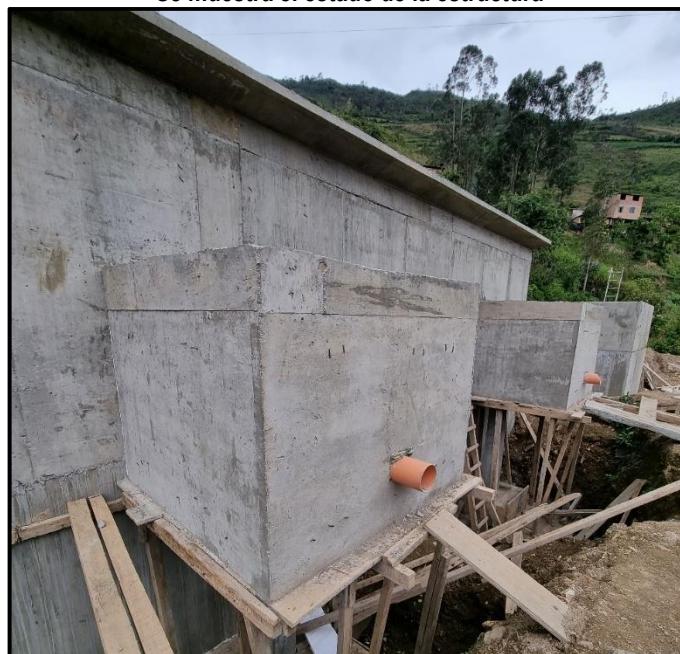
Imagen n.º 13
Se muestra el estado de la estructura

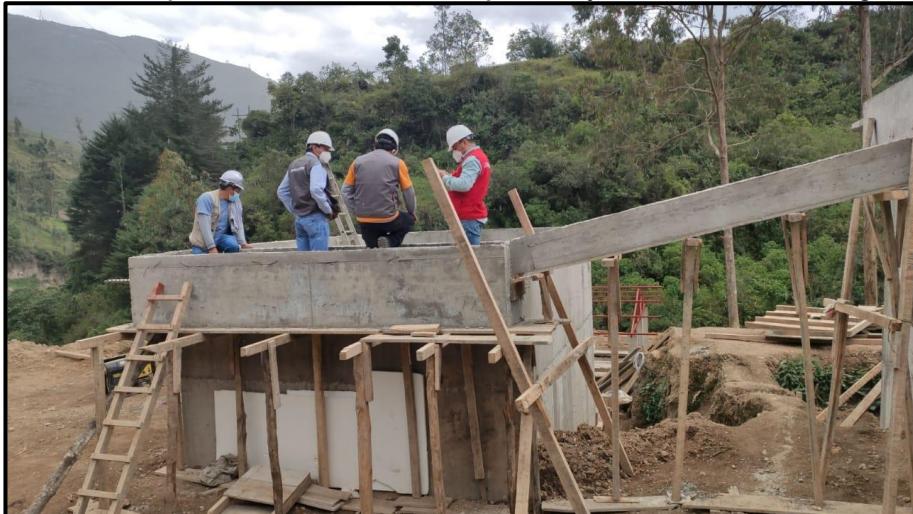
Imagen n.º 14
Se muestra el proceso de verificación de las partidas ejecutadas en el filtro biológico

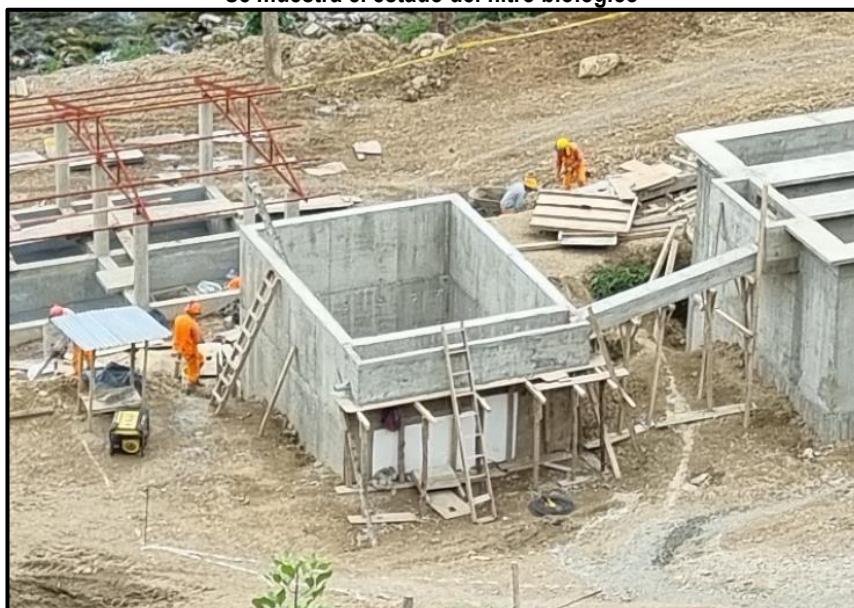
Imagen n.º 15
Se muestra el estado del filtro biológico

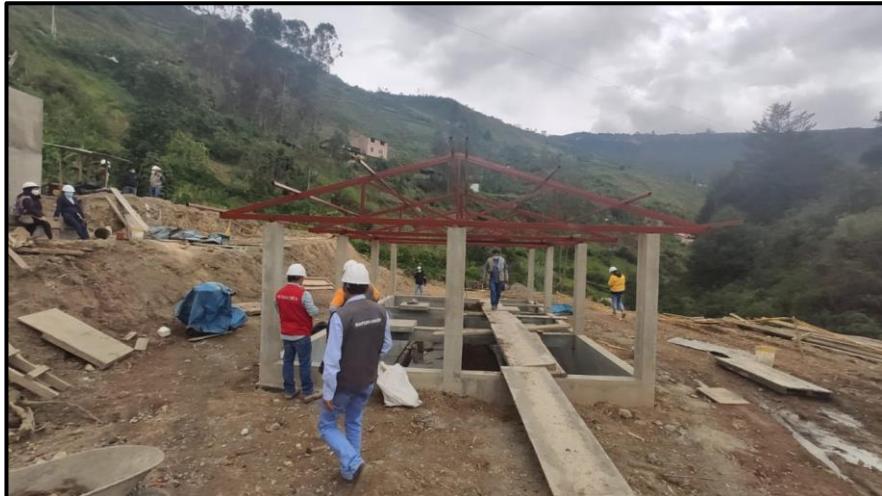
Se verificó el componente, el mismo que se encontraba pendiente de ser techado; por otro lado, la estructura sobre la cual se apoyará cobertura es una estructura metálica; sin embargo, en la valorización de obra n.º 4, se advierte que se va valorizado la ejecución de la partida “CARPINTERÍA EN MADERA”, con sus correspondientes subpartidas “VIGA DE MADERA TORNILLO 3"x6", VIGA DE MADERA TORNILLO 3"x3", CORREA DE MADERA TORNILLO 2" x 4", MONTANTE DE MADERA TORNILLO 3"x3""". El estado en el que se encontraba el componente al momento de la visita se muestra en las imágenes siguientes:

Imagen n.º 16
Vista lateral del lecho de secados

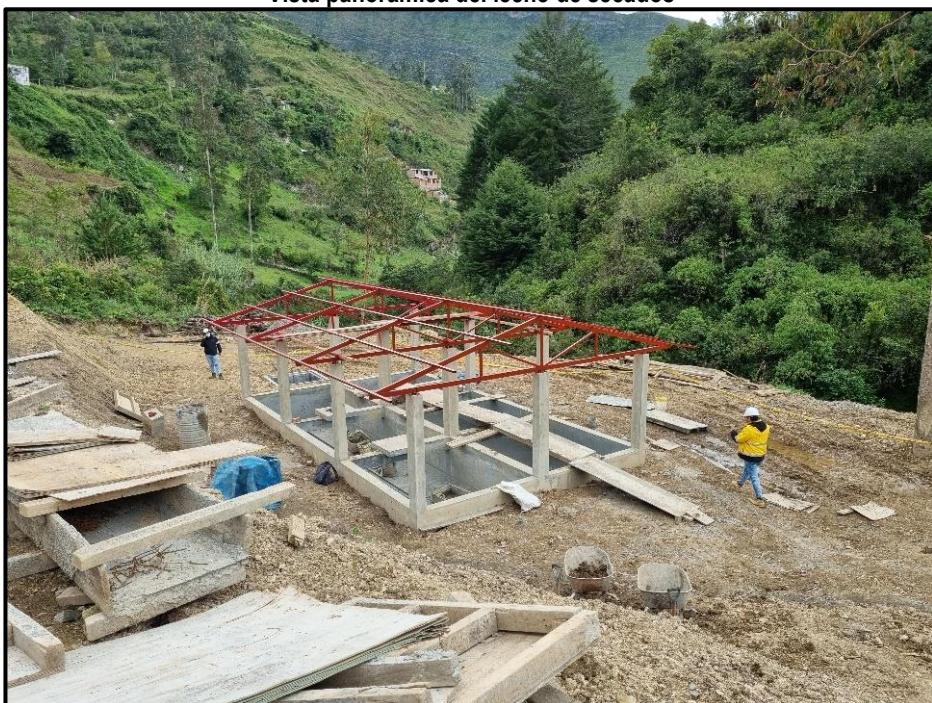
Imagen n.º 17
Vista panorámica del lecho de secados
