**ÓRGANO DE CONTROL INSTITUCIONAL DE LA MUNICIPALIDAD
PROVINCIAL DE CHACHAPOYAS**

**INFORME DE CONTROL CONCURRENTE
N° 018-2021-OCI/0328-SCC**

**“EJECUCIÓN Y SUPERVISIÓN DE LA OBRA: MEJORAMIENTO Y
REHABILITACIÓN DEL SISTEMA DE ABASTECIMIENTO DE
AGUA POTABLE Y AGUAS RESIDUALES DE LA LOCALIDAD DE
LEIMEBAMBA Y SUS CENTROS POBLADOS DOS DE MAYO,
AUMUCH, ISHPINGO, HUAMANTIANGA Y SAN MIGUEL, EN EL
DISTRITO DE LEIMEBAMBA - CHACHAPOYAS - AMAZONAS”**

**PERÍODO DE EVALUACIÓN:
DEL 26 DE MARZO AL 12 DE NOVIEMBRE DE 2021**

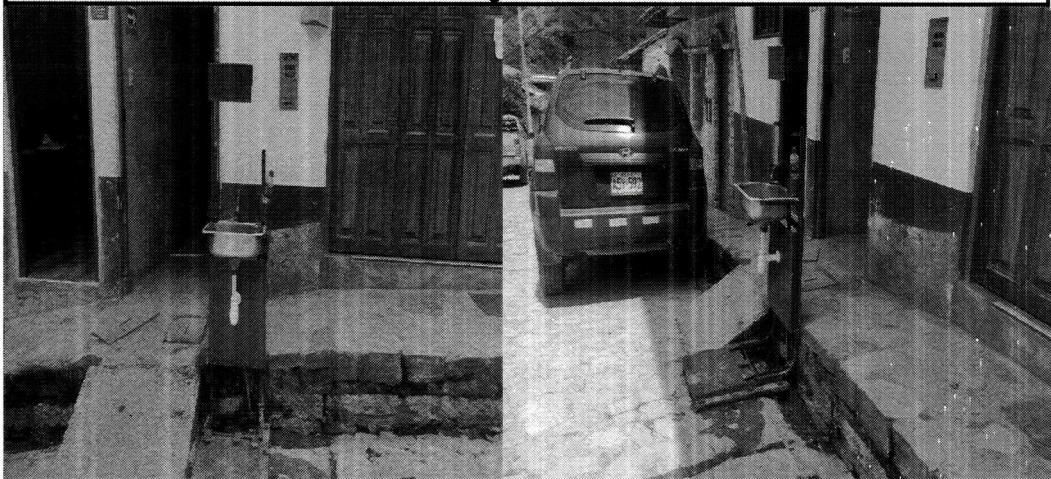
Imagen n.º 1

Sin embargo, la comisión de control puedo advertir la inexistencia de algunos insumos tales como jabón, alcohol y papel desechable tal como se muestra en la imagen siguiente:

Lavadero de manos oficina empresa E&R2 Contratistas Generales S.A.C

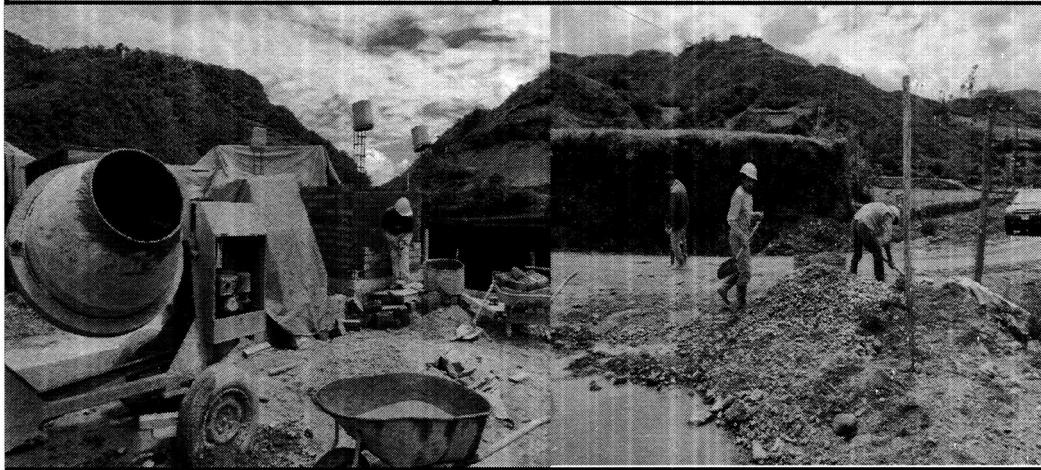
Imagen n.º 2

Si bien, en el “Plan para la Vigilancia, Prevención y Control de COVID – 19 en el trabajo” se establece que las mascarillas deben utilizarse de forma obligatoria durante las horas de trabajo, se evidencia que algunos trabajadores (obreros y técnicos) no la utilizan, tal como se muestra:

Trabajadores de la empresa E&R2 Contratistas Generales S.A.C sin mascarillas
